't Hammerpark  
De heer Hilhorst  
Lange Brinkweg 87  
3764 AC Soest

Kenmerk FC/2020/058/n  
Onderwerp Notitie inspectie Lange Brinkweg 87 te Soest  
Datum 11 oktober 2021  
Uw kenmerk -

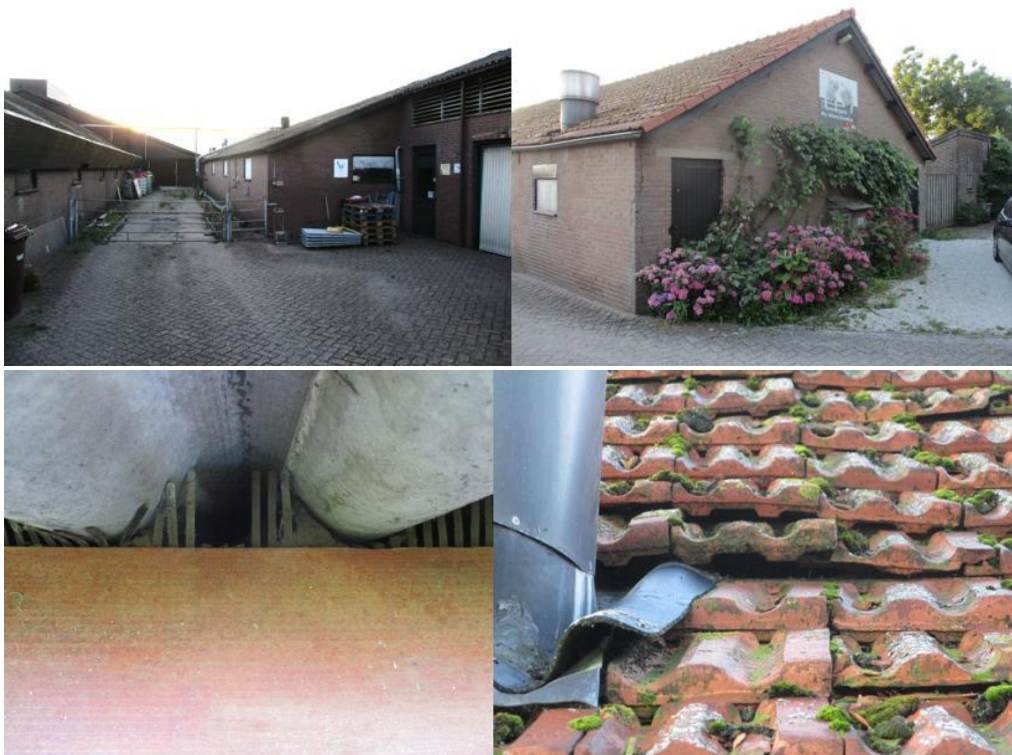
*De varkensstallen bieden potentiële verblijfplaatsen voor huismus (bron afbeelding: Knoops, 2020)*

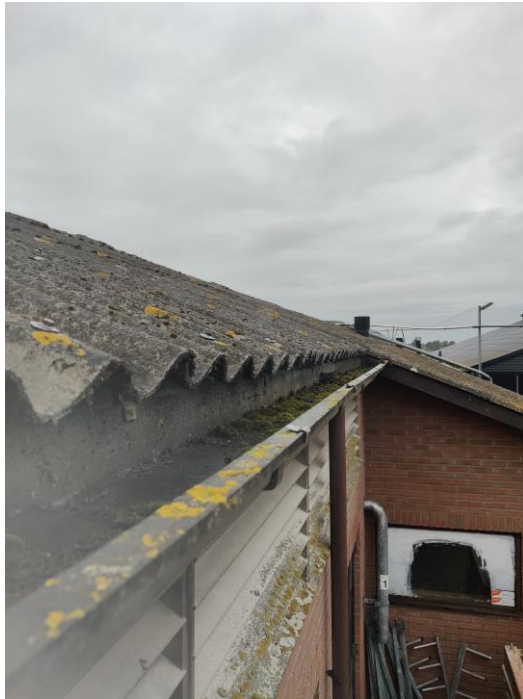
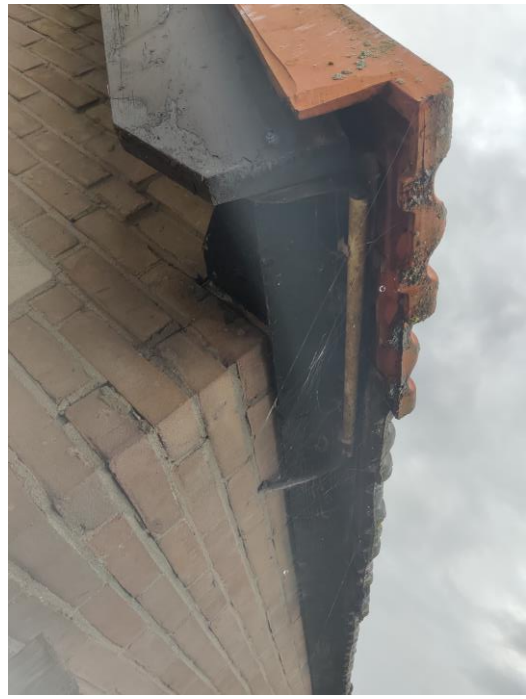
*Een deel van de dakranden zijn niet toegankelijk en hebben geen goot*

Om te voorkomen dat huismussen zich tussen het moment van inspectie en de herontwikkeling alsnog wordt geadviseerd om alle dakranden en potentieel geschikte openingen af te dichten met purr-schuim of andere vogelwerende middelen. Ter behoud van de potentie voor huismus om hervestiging in de beoogde situatie in principe mogelijk te maken wordt geadviseerd om voorzieningen voor huismus (en eventueel vleermuizen) op te nemen in het nieuwe bijgebouw (natuur-inclusief bouwen). Enkele doeltreffende voorzieningen zijn (nest)kasten, vogelvide en vogelpannen.

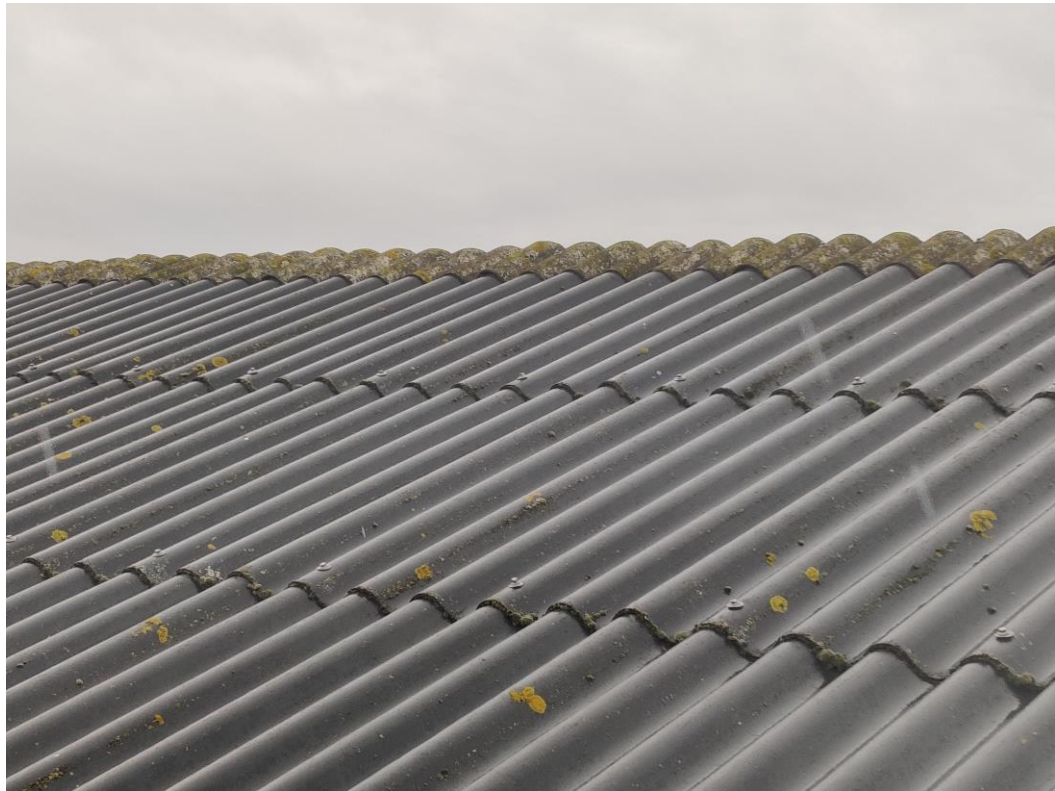
*Het dakvlak met dakplaten is dicht en niet toegankelijk voor huismus.*

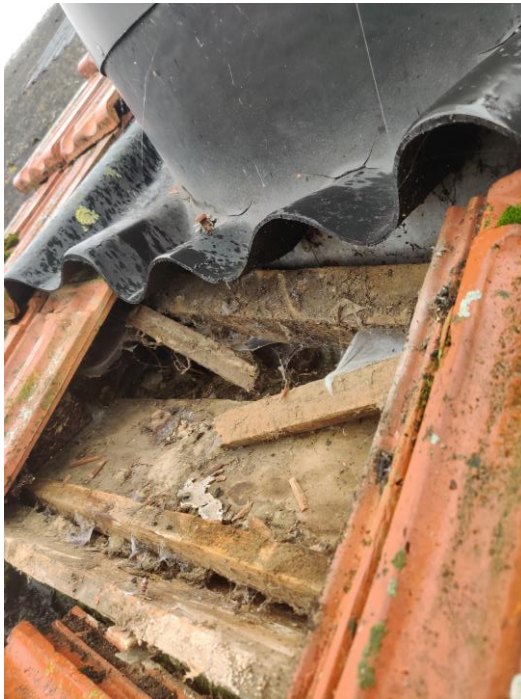
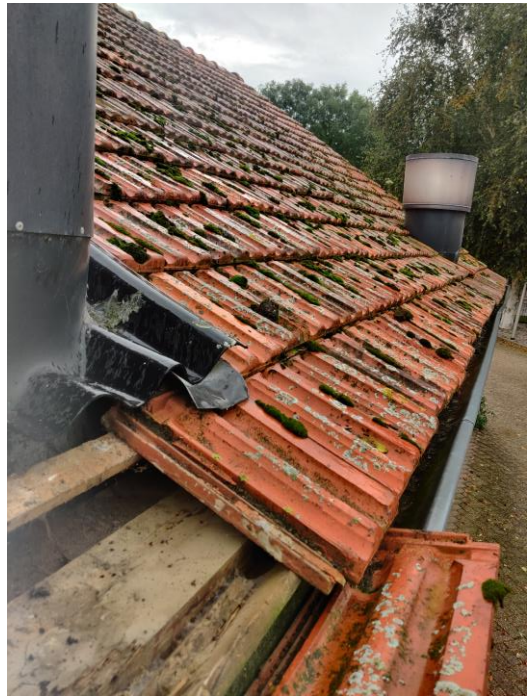
*Ter plaatse van de het gedeelte wat met dakpannen is afgedicht zijn geen sporen van gebruik door huismus waargenomen*

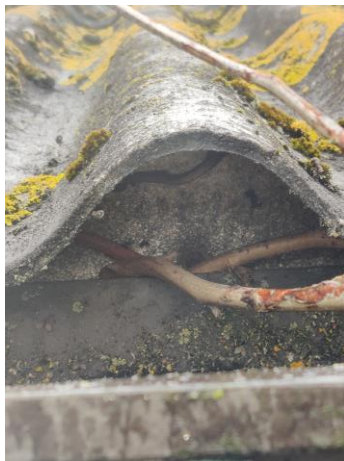
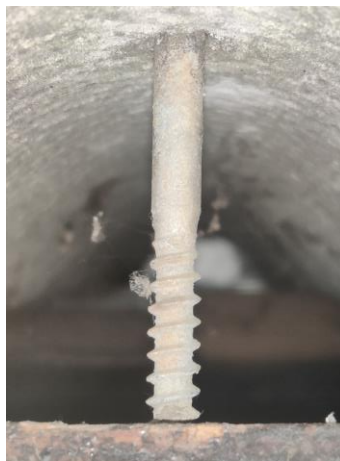
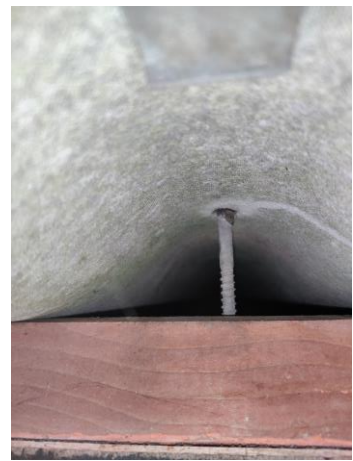
*Alle openingen onder de golfplaten zijn visueel geïnspecteerd*

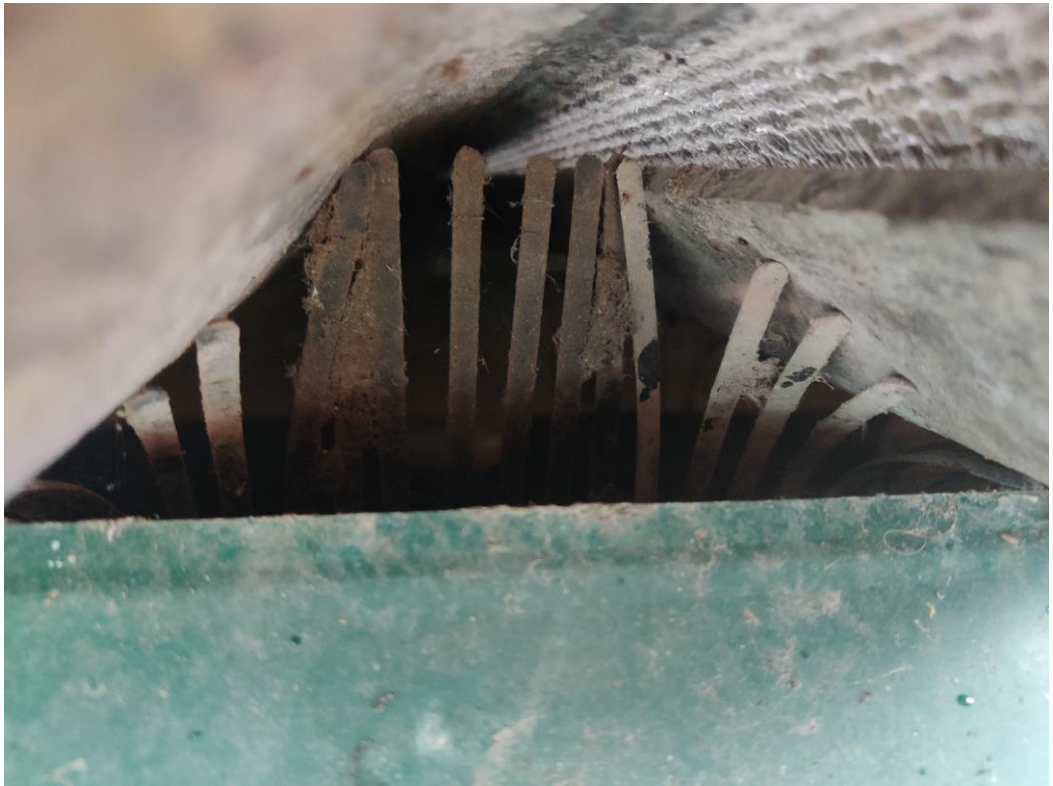
*Een deel van de golfplatendaken is voorzien van vogelschroot*
