# Bomen Effect Analyse

plangebied gemeentewerf Molenstraat 157a Soest

Uw kenmerk: -  
Onze referentie: BEA112020001  
Type onderzoek: Bomen Effect Analyse (BEA)  
Straat/locatie: Molenstraat 157a  
Plaats: Soest  
Datum onderzoek: dinsdag 12 januari 2021

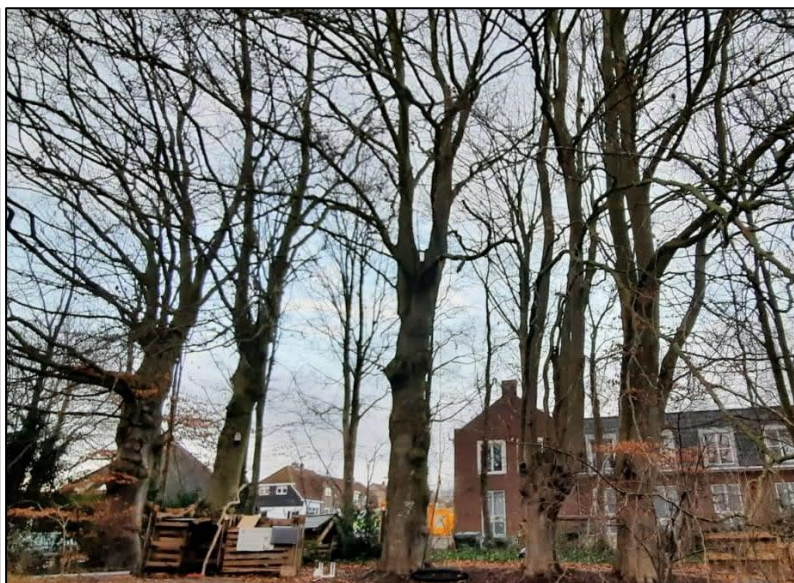
**Foto 2:** monumentale beuken

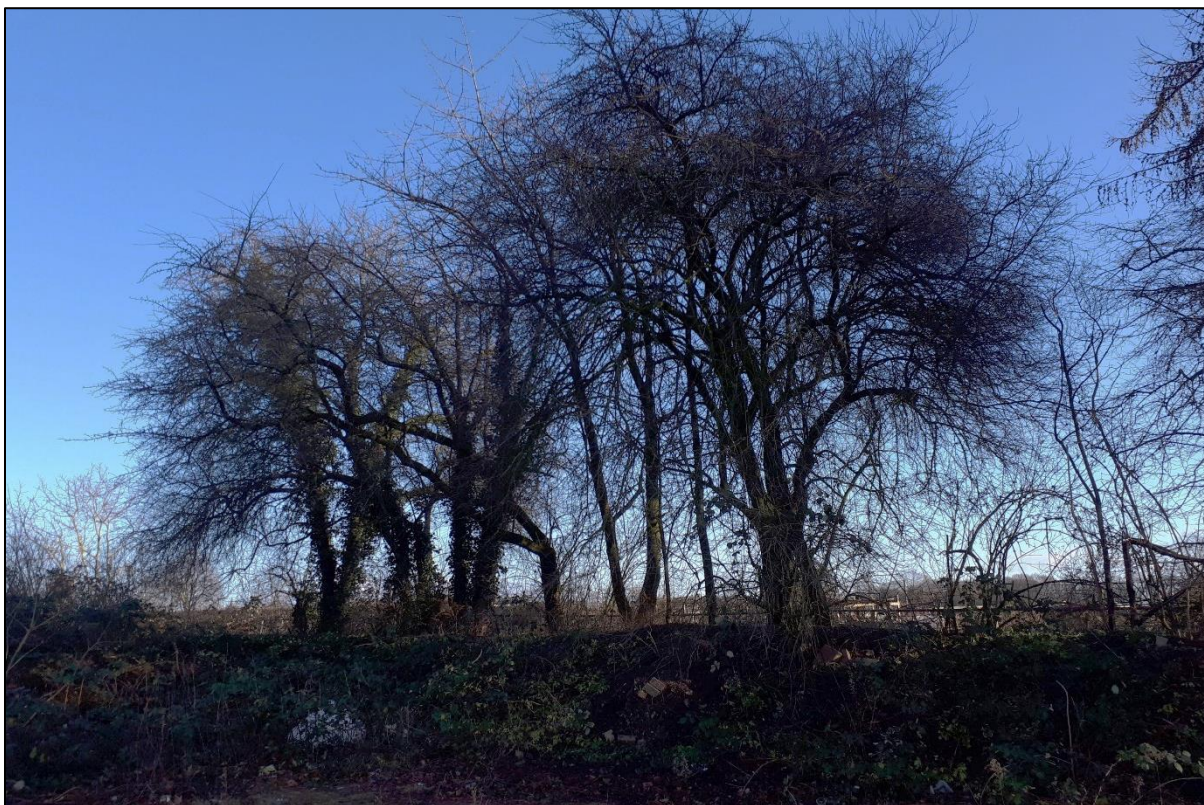
**Foto 4:** bomen zuidoostzijde perceel (boom 7 t/m 11)

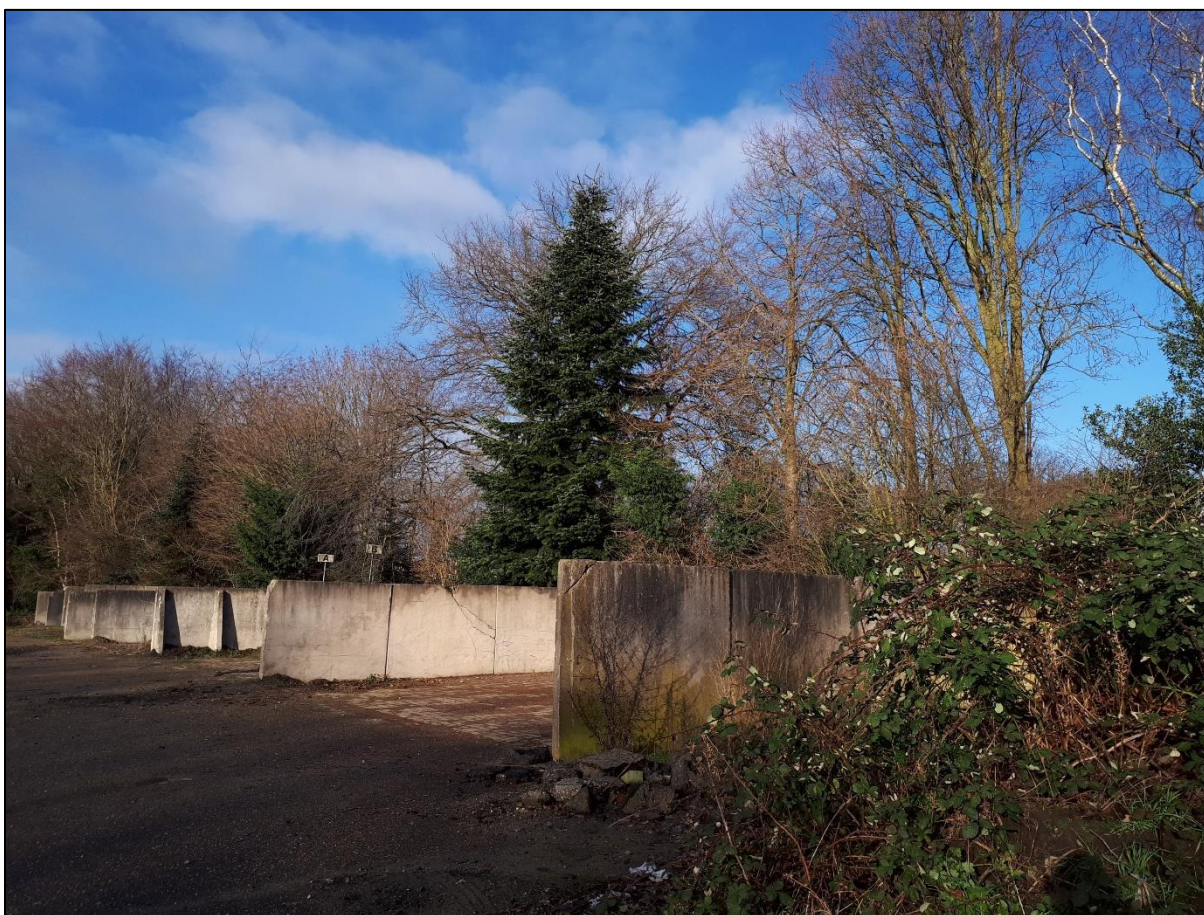
**Foto 5:** beeld bomen op grondwal oostzijde perceel (ter hoogte van boom 14 t/m 25)

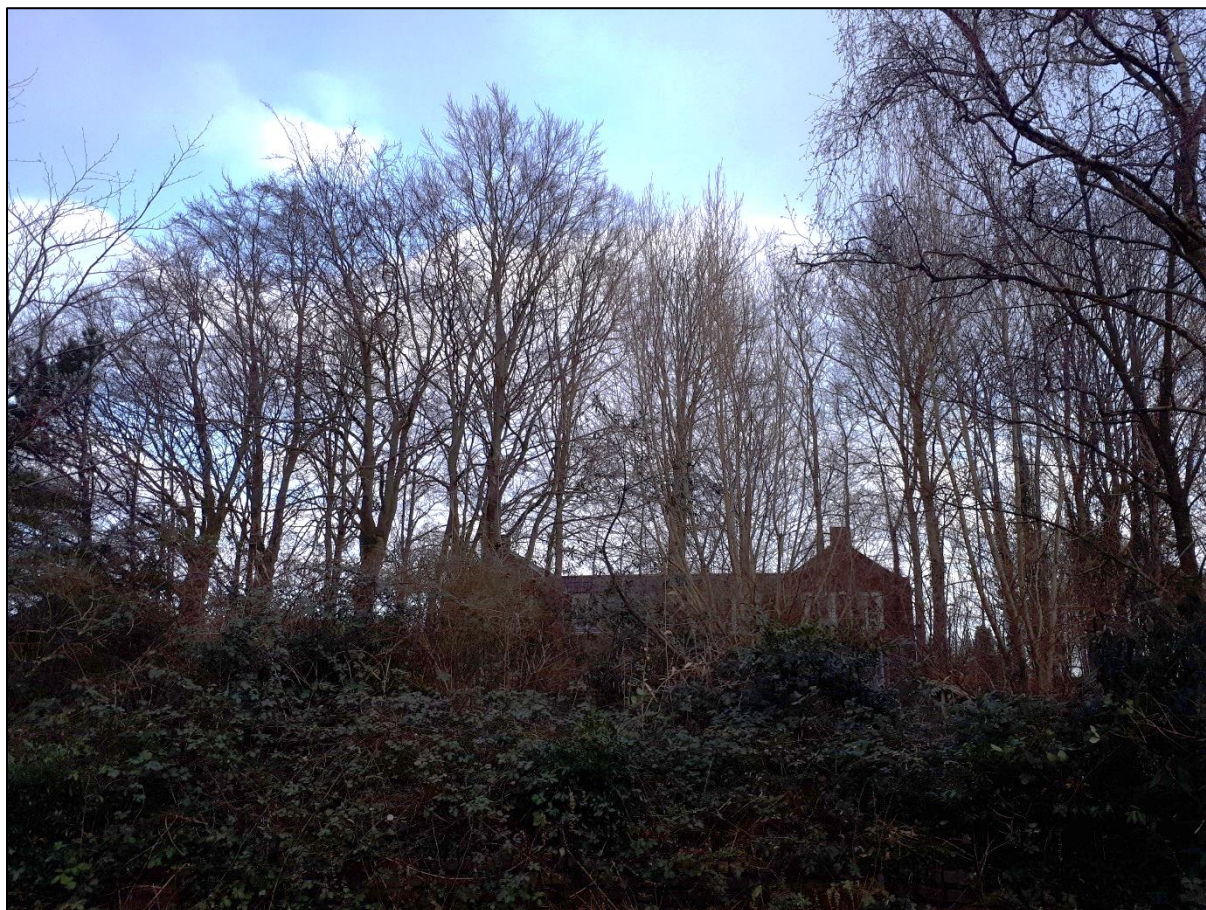
**Foto 6:** beeld bomen noordoostzijde perceel (ter hoogte van boom 50 t/m 86)

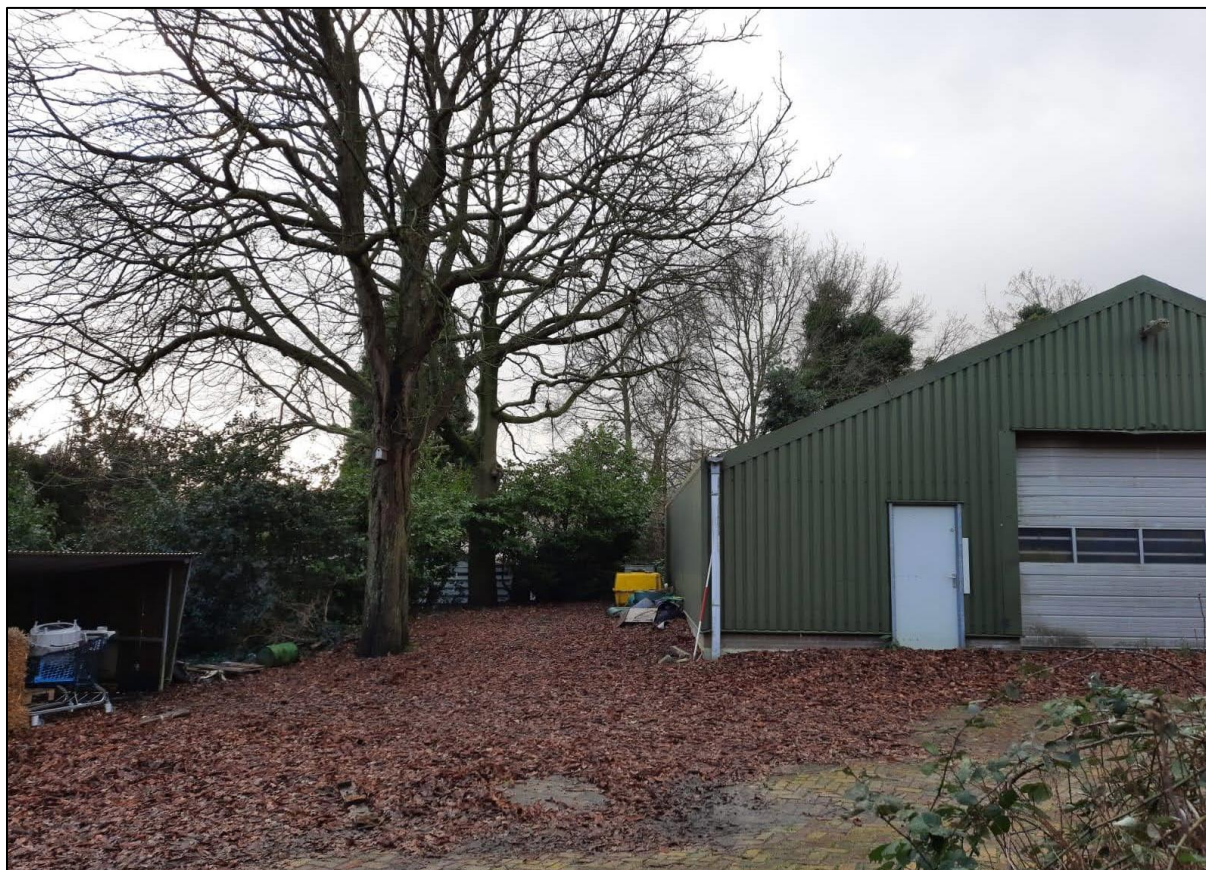
**Foto 7:** beeld (historisch) waardevolle bomen noordwestzijde perceel (boom 97 en 98)

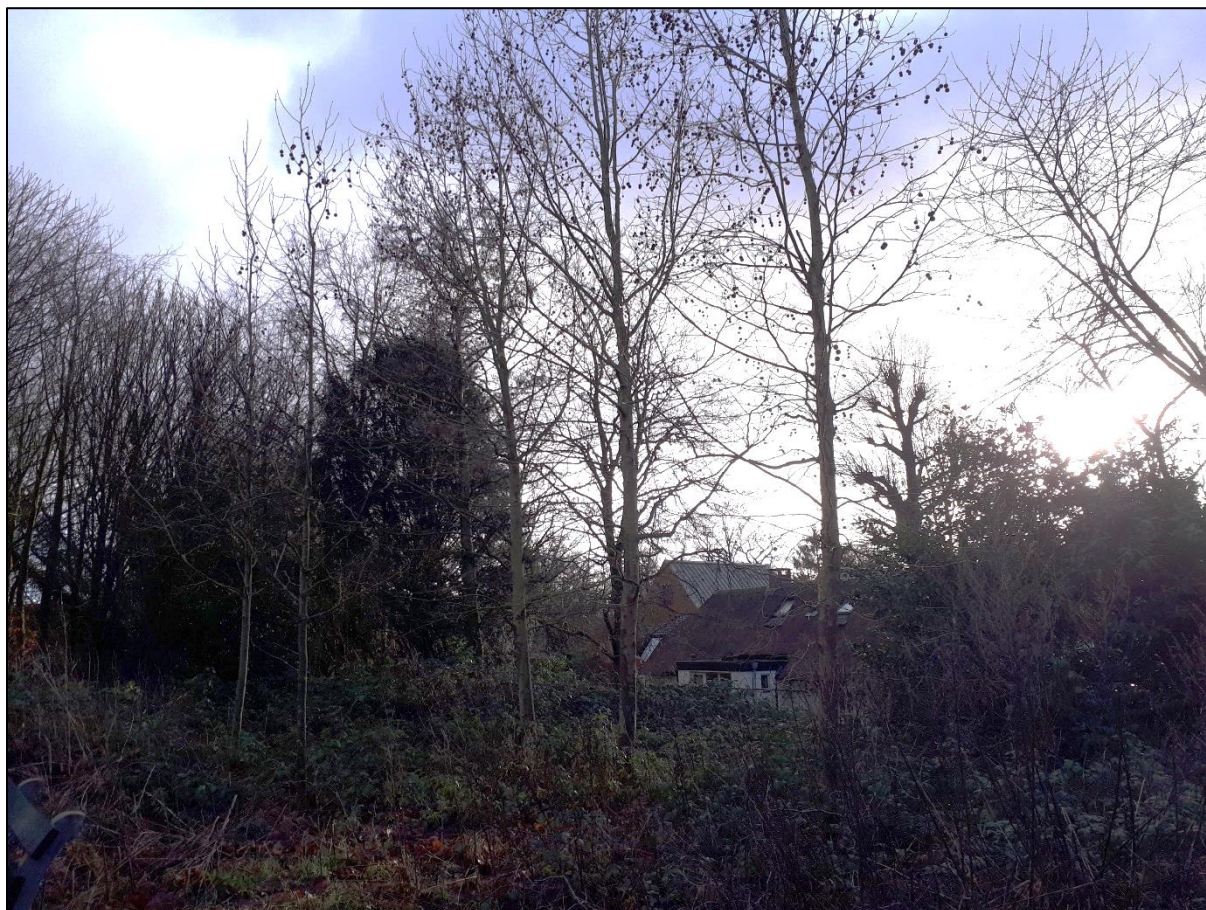
**Foto 8:** beeld jonge (kwekerij) bomen westzijde perceel (boom 121 t/m 125)

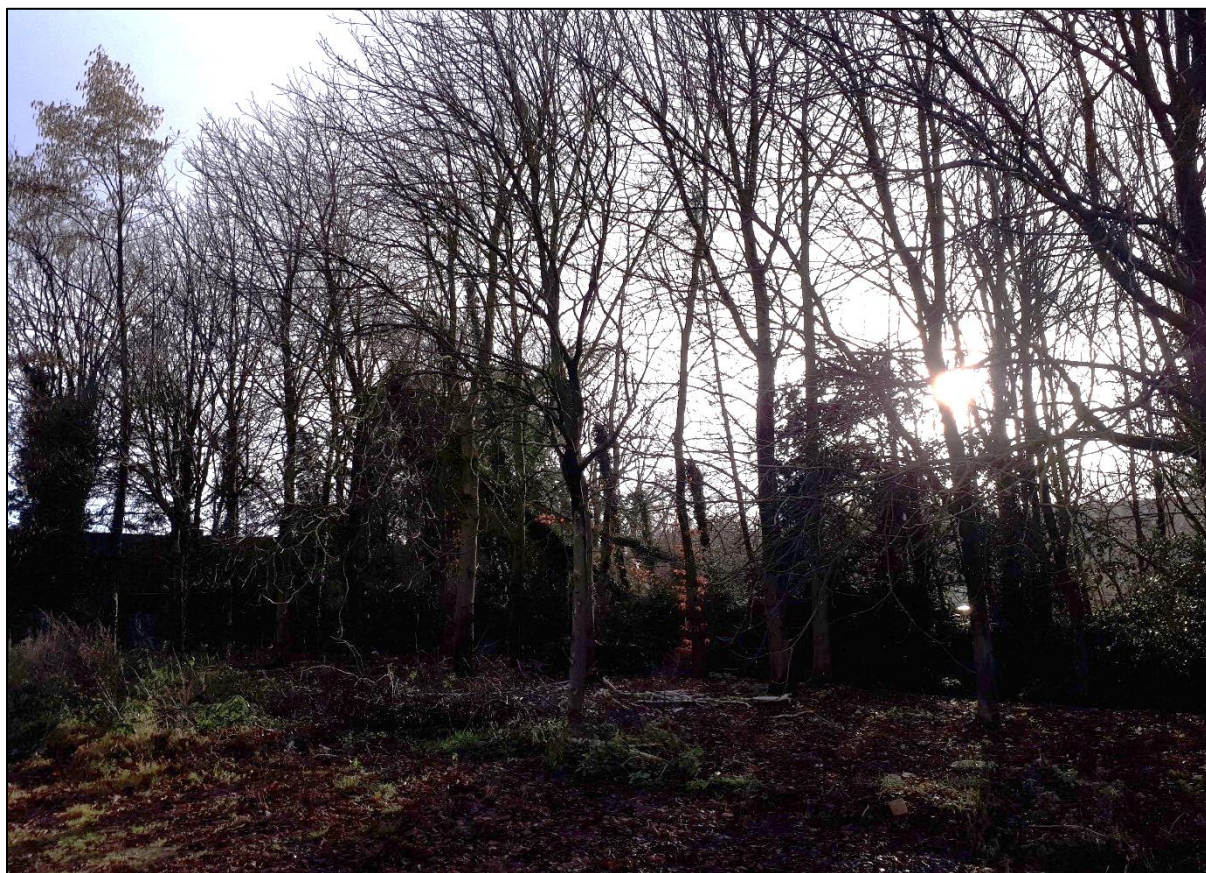
**Foto 9:** beeld bomen zuidwestzijde perceel (ter hoogte van boom 131 t/m 152)

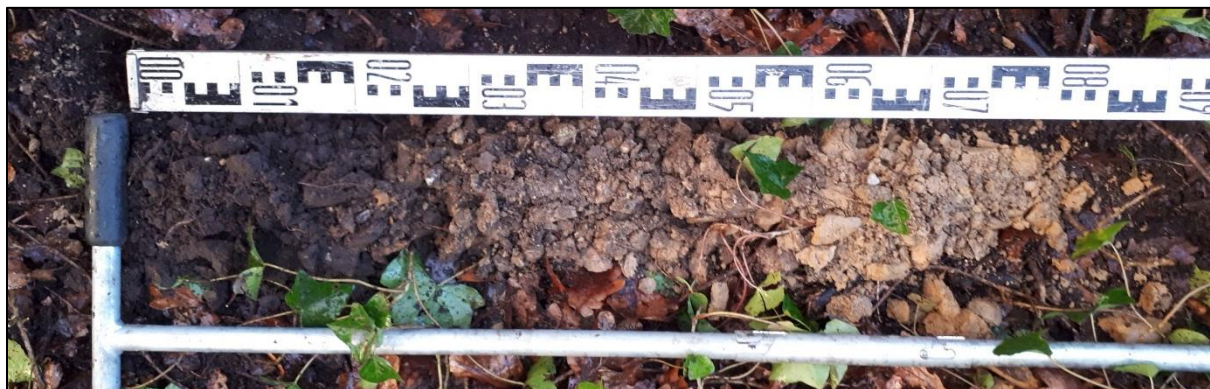
| Diepte in centimeters | Bodemsamenstelling |
|---|---|
| 20-50 centimeter | Variërend humusrijk tot matig humusarm zand |
| >50 centimeter | Zeer humusarm matig fijn zand |

**Foto 12:** bodemprofiel in bos-/groenstrook nabij boom 48

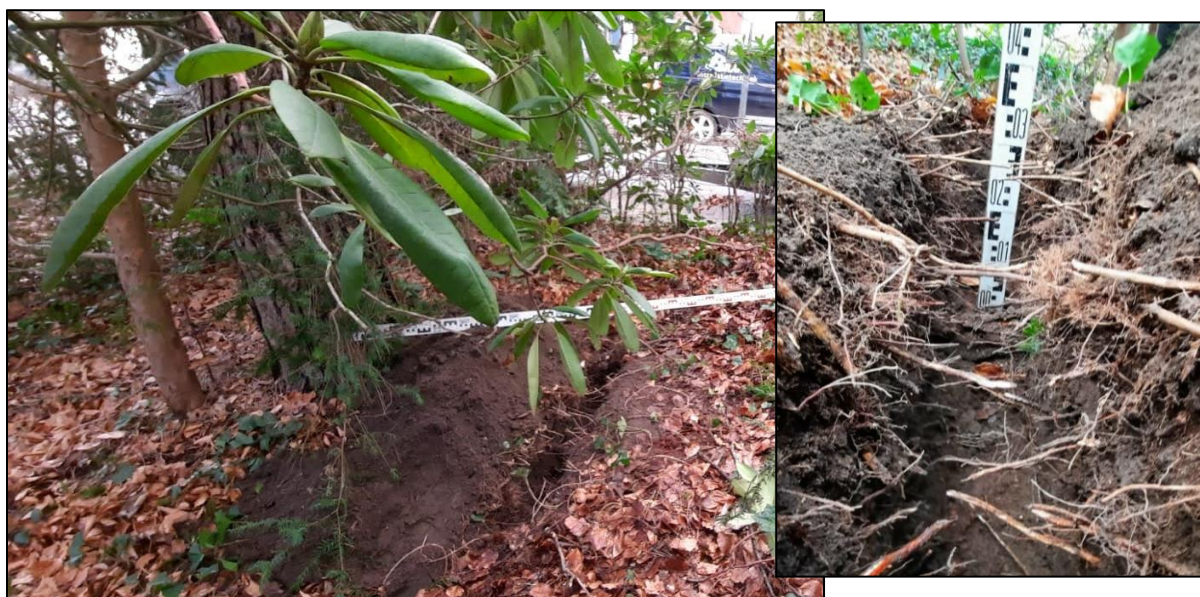
**Foto 13:** locatie proefsleuf oostzijde boom 88 **Inzet:** zijaanzicht proefsleuf

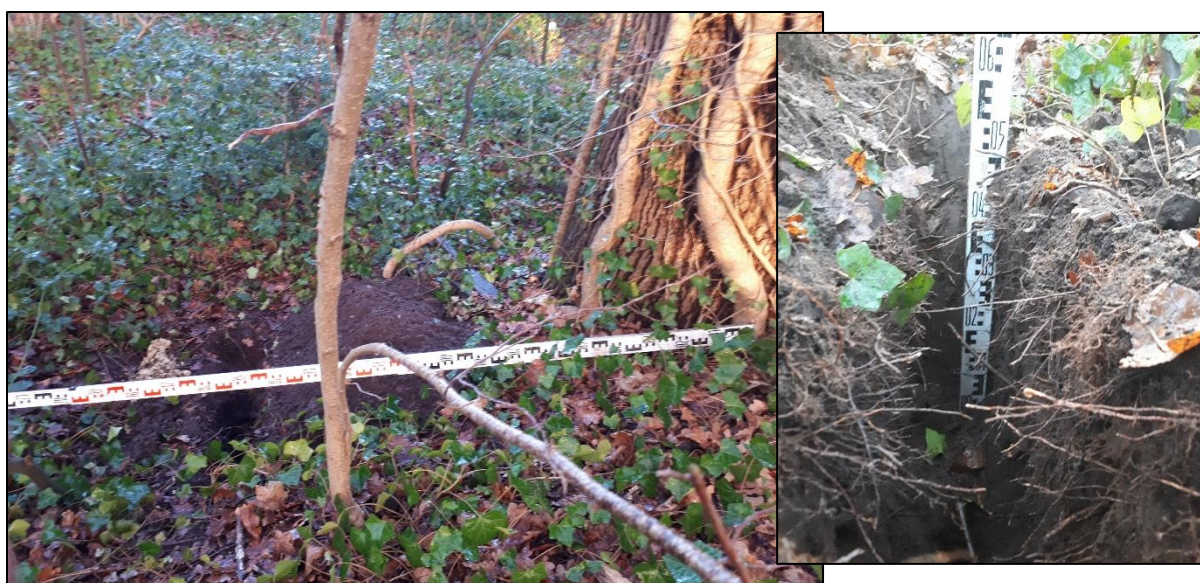
**Foto 14:** locatie proefsleuf noordwestzijde boom 48 **Inzet:** zijaanzicht proefsleuf

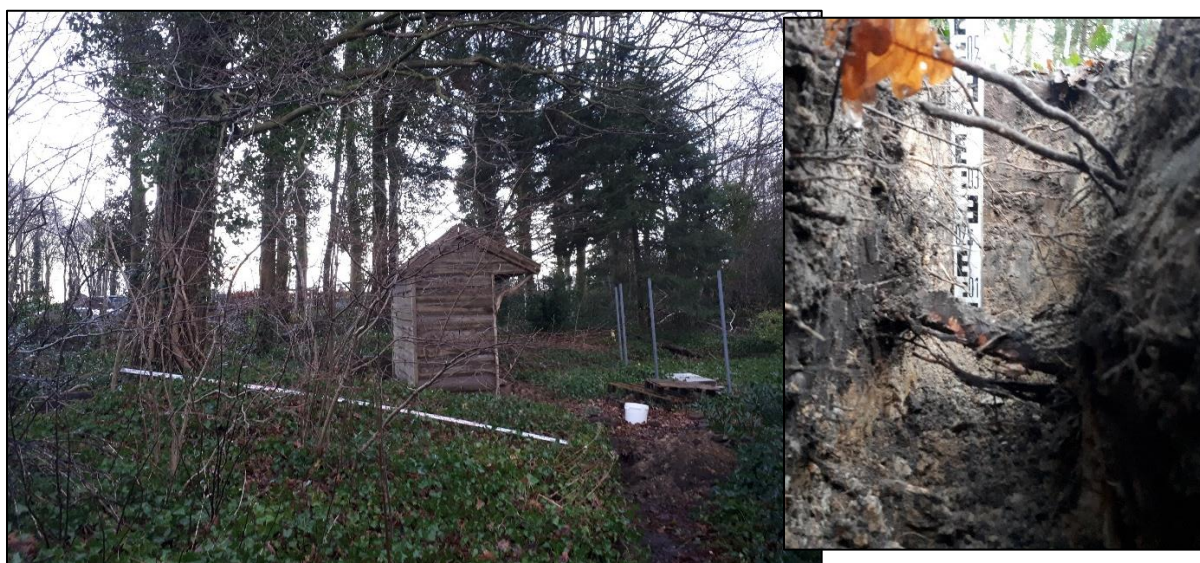
De proefsleuf is gegraven ten zuidwesten op 5,5 meter vanuit het hart van de stamvoet (zie foto 15 op pagina 24). Op een diepte van 0-60 centimeter onder maaiveld is matig intensieve, uitsluitend fijne beworteling aangetroffen met een maximale diameter van ca. 3 centimeter.

**Foto 15:** locatie proefsleuf zuidwestzijde boom 48 **Inzet:** zijaanzicht proefsleuf

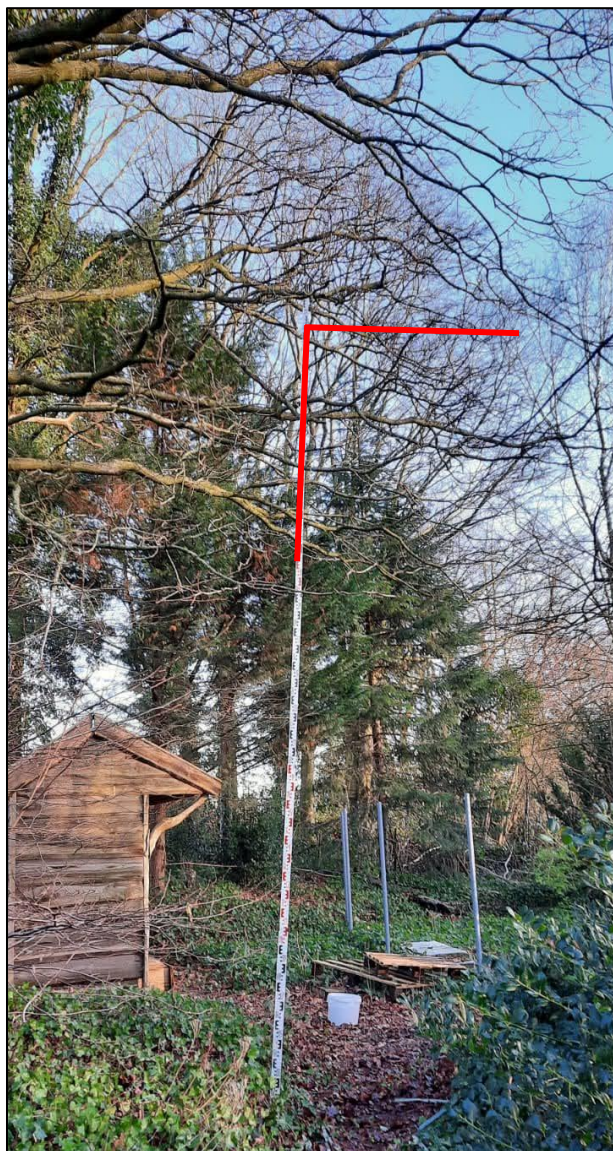
| Boom-nummers | Knelpunt(en) | Project-invloed | Gevolgen | Conclusie BEA | Advies |
|---|---|---|---|---|---|
| <b>48, 98, 99</b> | Laaghangende takken binnen toekomstig rijprofiel en/of onvoldoende bovengrondse werkruimte i.v.m. plaatsen steigers (zie foto 16 en 17 op pagina 28).<br><br>Binnen de 'kwetsbare zone' uit te voeren (graaf)werkzaamheden t.b.v. aanleg cunet voor voetpad. | <b>Beperkt</b> | Geringe kroonreductie noodzakelijk.<br><br>kans op beperkte wortelschade en -verlies. | Bomen zijn duurzaam te handhaven mits wordt voldaan aan de gestelde eisen, randvoorwaarden en boombeschermende maatregelen. | Bomen <b>handhaven</b> met inachtneming van de in paragraaf 5.3 gestelde eisen en randvoorwaarden en in hoofdstuk 6 beschreven boombeschermende maatregelen.<br><br>Beperkte krooninname aan zijde rijbaan/gebouw voorafgaande aan de werkzaamheden. Hierbij worden uitsluitend de takken verwijderd welke zich binnen het toekomstige rijprofiel of benodigde werkruimte bevinden. |

**Foto 16:** visualisatie onvoldoende doorrijhoogte boom 48

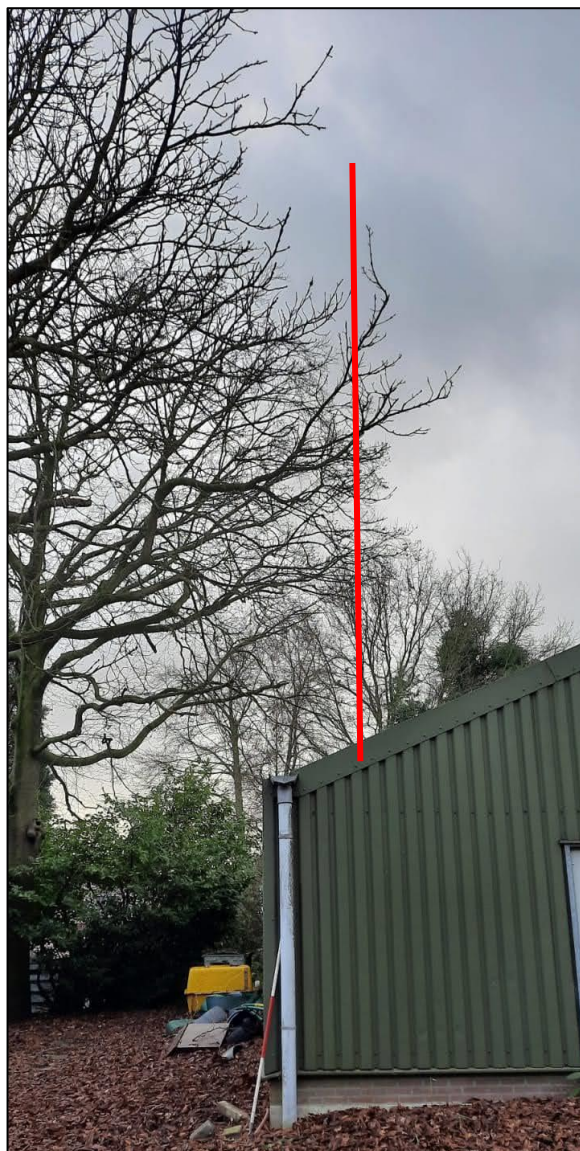
| Boom-nummers | Knelpunt(en) | Project-invloed | Gevolgen | Conclusie BEA | Advies |
|---|---|---|---|---|---|
| <b>97, 116, 148 en 149</b> | Takken tot zeer dicht op toekomstige gevels waardoor sprake van onvoldoende bovengrondse werkruimte. | <b>Beperkt</b><br><br>(boom 116 zeer beperkt) | Mogelijk geringe kroonreductie nodig om (kroon)schade tijdens de werkzaamheden te voorkomen. | Bomen zijn duurzaam te handhaven mits wordt voldaan aan de gestelde eisen, randvoorwaarden en boombeschermende maatregelen. | Bomen <b>handhaven</b> met inachtneming van de in paragraaf 5.3 gestelde eisen en randvoorwaarden en in hoofdstuk 6 beschreven boombeschermende maatregelen.<br><br>Beperkte krooninname aan zijde gebouw voorafgaande aan de werkzaamheden. Hierbij worden uitsluitend de takken verwijderd of ingekort welke zich binnen de benodigde werkruimte bevinden. |

**Foto 17:** visualisatie onvoldoende bovengrondse (werk)ruimte boom 97 en 98
