# Bomeninventarisatie

## Inmeting en inventarisatie inzake principeverzoek woningbouw, Parklaan 104A te Soest

Datum: 13-4-2021  
Project: B9097

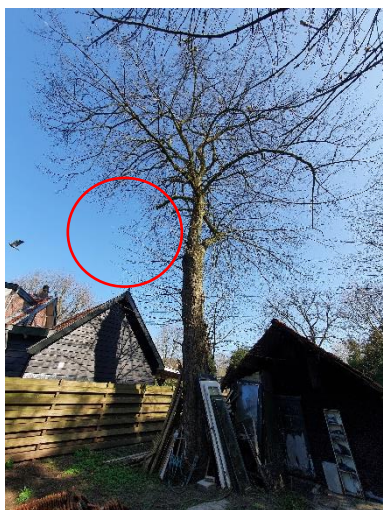
Foto 1. Boomnummer 1

Bij boom 1 zijn geen gebreken waargenomen die een veiligheidsrisico vormen. Wel vertoont de boom enige waterlot/ noodgroei op de stam. Dit kan een reactie zijn op de snoei die is uitgevoerd aan de westkant van de kroon, zie rode cirkel in foto 1. De stamvoet is rondom niet helemaal zichtbaar zoals te zien is op de foto. Enige materialen zijn hiervoor aan de kant geschoven. Voor een volledige beoordeling dient de stamvoet aan de oostzijde vrijgemaakt te worden van materialen.

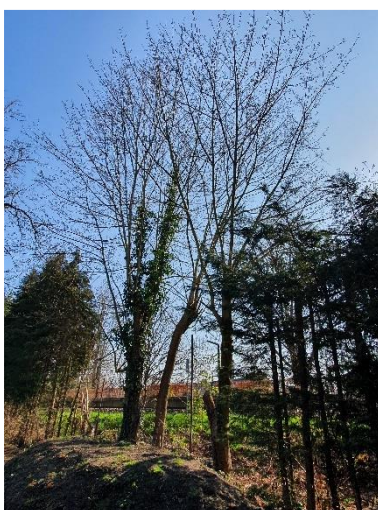
Foto 2. Boomnummer 5 t/m 8

De bomen langs het spoor vertonen meerdere gebreken zoals ingerotte snoeiwonden. De boomkronen zijn regelmatig teruggezet, te zien aan de oude snoeiwonden en de jongere scheuten (foto 2). De scheuten zijn inmiddels van redelijk formaat en vormen vanwege minder sterke takaanhechting een breukrisico. Het tijdig terugzetten van de kroon is noodzakelijk, gezien vanuit veiligheid, ook omdat deze langs het spoor staan. Als deze bomen hoger worden is er een kans dat de takken op het spoor vallen. Boomnummer 4, 5, 6 en 8 zijn vergroeid met het hek.

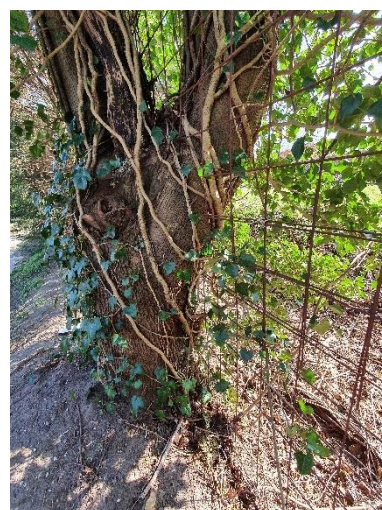
Foto 3. Stam vergroeit met hek

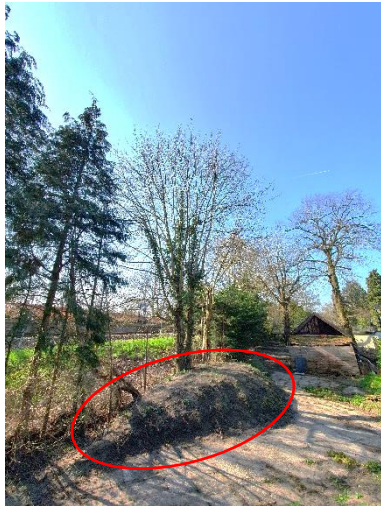
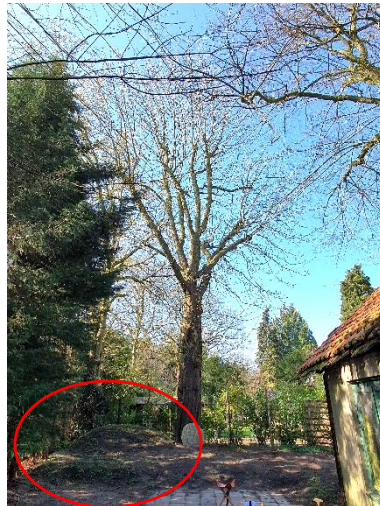
De bomen staan in de open grond of tussen beplanting. Op het terrein is grond aangebracht waardoor het maaiveld is verhoogd. Hierdoor is de stamvoet bij boomnummer 2, 4 t/m 9 ingegraven (foto 4 & 5). Dit heeft bij een langdurige situatie een nadelig effect op de bodemhuishouding, de bomen verstrikken onder andere. Als gevolg neemt de conditie af en loopt de kans op gebreken toe.

Foto 4 & 5. Grondophoging nabij bomen

Voor de overige bomen is het effect van de voorgenen werkzaamheden klein. Echter kan de opgehoogde grond op den duur een negatief effect veroorzaken op het duurzaam behoud van de bomen. Met name in het groeiseizoen wanneer de bomen actief zijn. Bij het in- en uitrijden met groter materieel dient met nadruk gelet te worden op de opkroonhoogte van bomen om zo aanrijdschade te voorkomen.

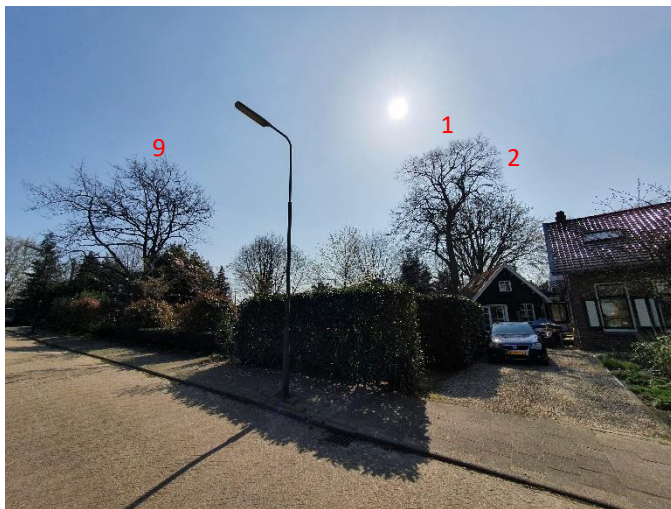
Vanaf de openbare weg zijn boomnummer 1, 2 en 9 goed te zien en kenmerkend voor de omgeving (foto 6). De overige bomen vormen samen met de coniferen een groene strook tussen het spoor en het perceel.

Foto 6. Aanzicht vanaf de straat Parklaan

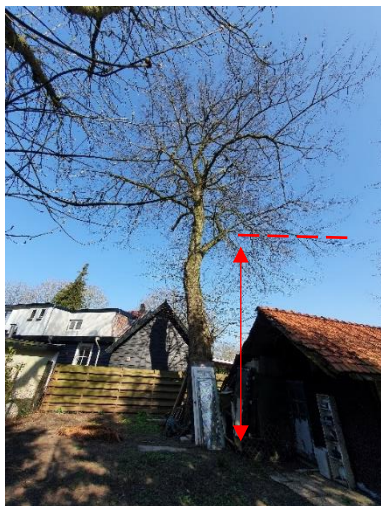
*Foto 7. Boom 1 met inschatting nieuwbouw hoogte*

Voor de sloop en realisatie van het nieuwe gebouw zijn er naar verwachting beperkte gevolgen voor boom 1. Men is voornemens om de huidige beton fundering te gebruiken waardoor er geen graafwerkzaamheden noodzakelijk zijn binnen de kroonprojectie van de boom. Wel is lichte snoei van de boomkroon benodigd aan de oostkant van de boom om schade door werkzaamheden tot een minimum te beperken (foto 7). Denk hierbij aan de benodigde ruimte voor het inhijsen van materialen, stijgers en overige spullen. Het huidige boombeeld kan na lichte snoei herstellen mits ook strikt de huidige fundering en betonplaat wordt gebruikt.

Omdat er al snoei is uitgevoerd aan de boom is alleen lichte snoei mogelijk van minder dan 15% van de boomkroon. Hierbij mogen geen gesteltakken met een doorsnee vanaf 20 centimeter worden verwijderd om de kans op aantastingen te minimaliseren.
