Op dinsdag 27 en woensdag 28 september 2016 heeft Treevision in opdracht van Reuvers Projectontwikkeling en Polman Investment BV een boomtechnisch onderzoek (Bomen effect analyse) uitgevoerd bij de bomen op het terrein van de inbreidingslocatie project Zwarte Wegje in Soesterberg. De rapportage van dit onderzoek is genaamd: *Bomen Effect Analyse Zwarte Wegje Soesterberg\_TREEVISION\_versie\_30092016*. Bovenstaande tabel betreft een aanvulling op deze rapportage vanwege nieuwe informatie en (kleine) aanpassingen in het ontwerp. In bovenstaande tabel is ten opzichte van de tabel in de genoemde rapportage de kolom kroonprojectie en de kolom knelpunt/conclusie BEA toegevoegd. De mate van invloed door de geplande werkzaamheden is voor iedere boom opnieuw bekeken. Op pagina 6 is een vernieuwde afbeelding met het planontwerp, de boompunten incl. nummering en de mate van invloed van de geplande werkzaamheden op de bomen weergegeven.

# Kaart (aangepast) ontwerp met bomen, boomnummers en invloed werkzaamheden

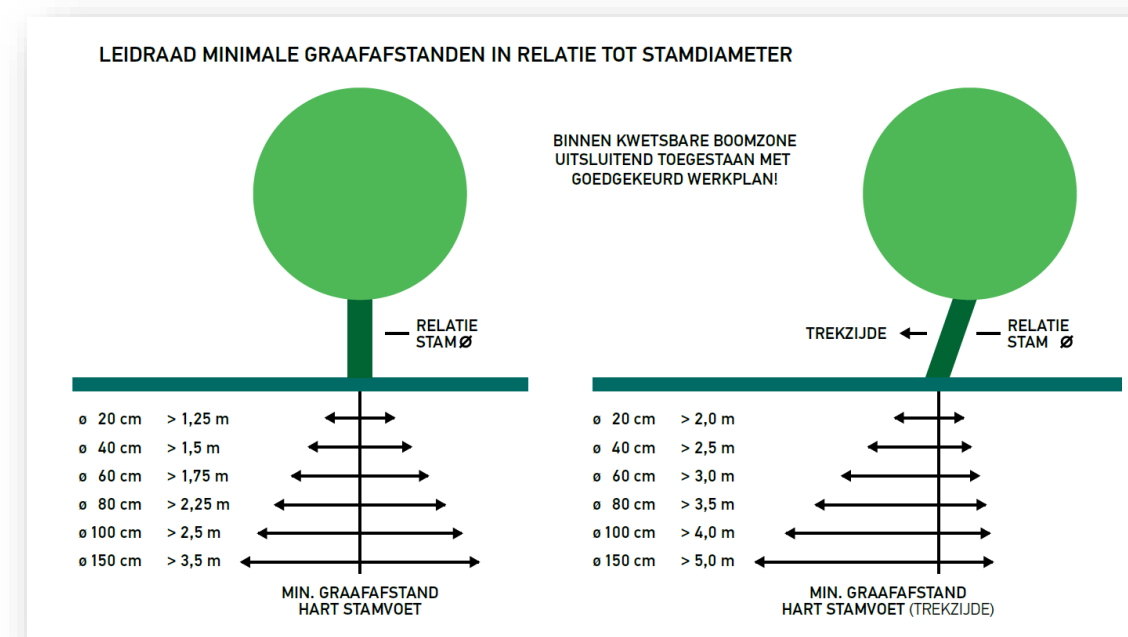
Volgens de geldende normen (*handboek bomen 2014*) is de minimale graafafstand voor een boom met een diameter van 60 tot 70 centimeter (gemeten op 130 cm boven maaiveld) 2 meter. Deze norm is gebaseerd op een doorwortelbare diepte van minimaal 75 centimeter (*zie afbeelding hiernaast*). Omdat de doorwortelbare diepte ter plaatse van de betreffende bomen naar verwachting minder dan 75 centimeter betreft, zal de minimale graafafstand ten behoeve van voldoende stabiliteit in deze situatie groter moeten zijn.

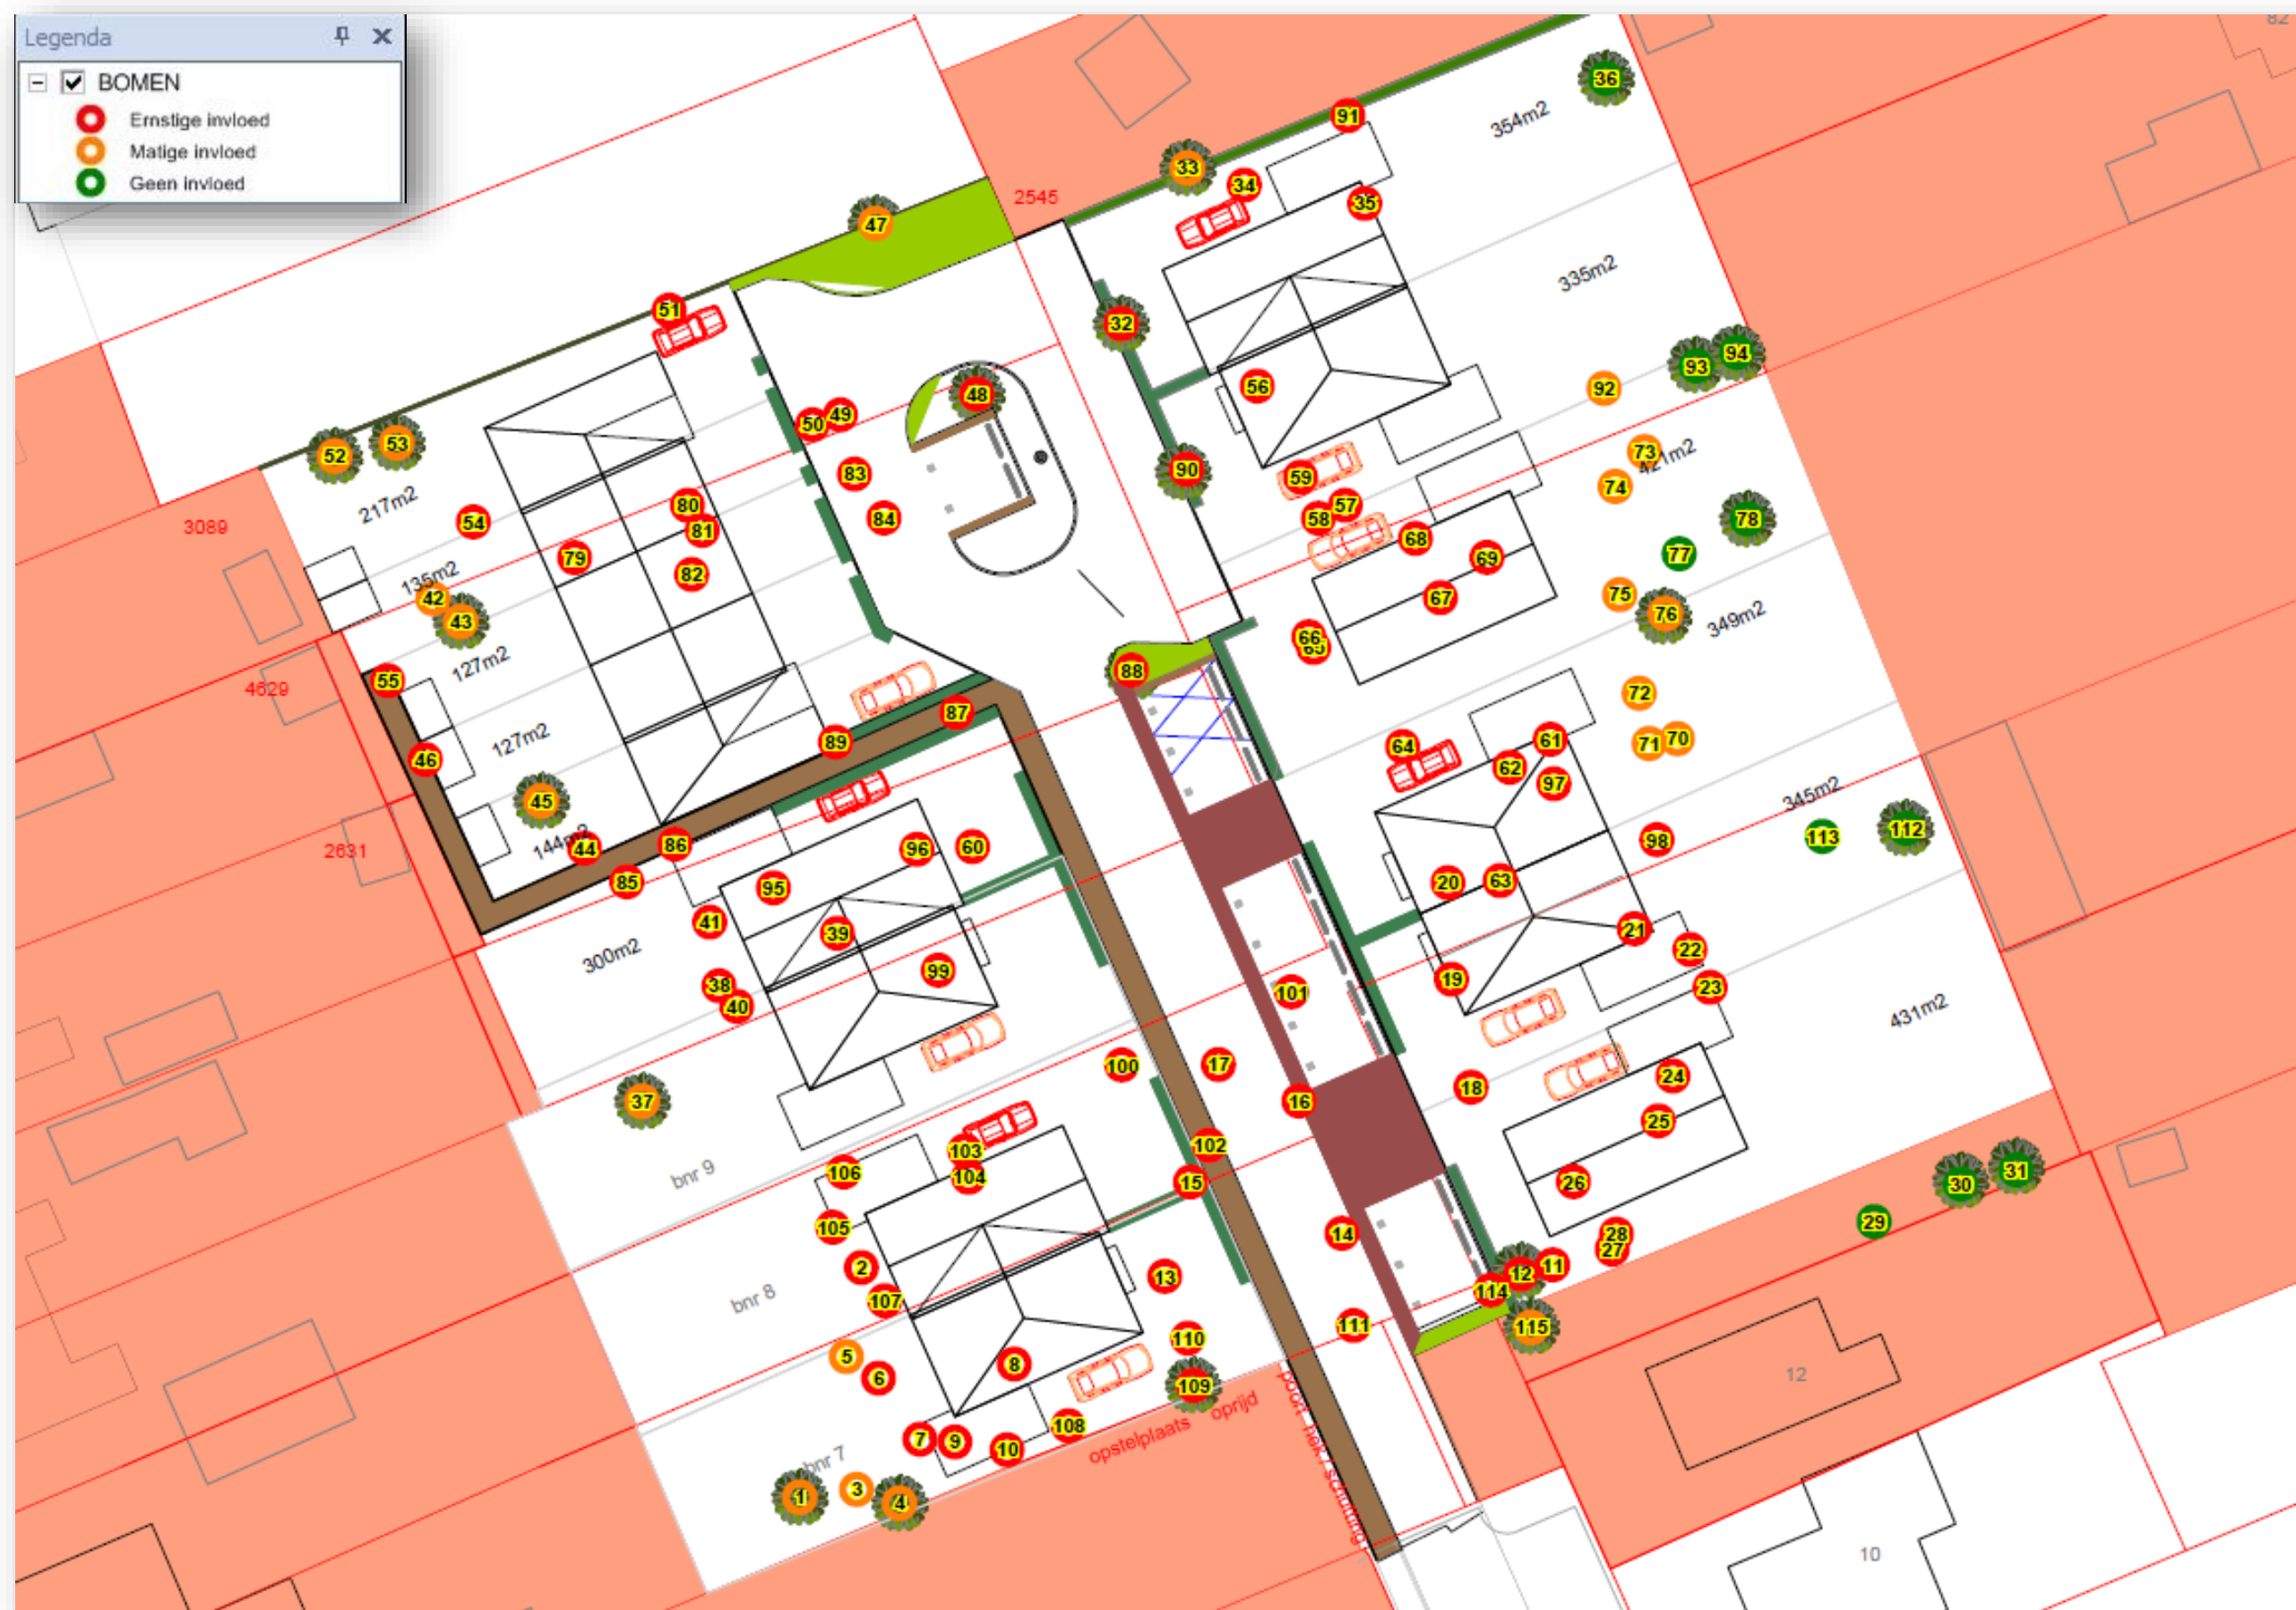
De aanpassingen in het ontwerp zijn erop gericht om de bomen 48 en 88 toch te kunnen handhaven aangezien uit eerder genoemd onderzoek bleek dat dit niet mogelijk was. Uit bestudering van het nieuwe ontwerp is echter gebleken dat duurzaam behoud van boom 48 en 88 ook op basis van het nieuwe ontwerp niet mogelijk blijkt.

Bij aanleg van de rijbaan en de parkeerplaatsen zoals in het huidige ontwerp is weergegeven zal t.b.v. van voldoende fundering van de verharding een afgraving van het huidige maaiveld benodigd zijn (puinfundering en zandcunet). Hierbij zal ernstige schade aan (stabiliteits-)wortels worden veroorzaakt. De opname capaciteit van voeding en vocht zal ernstig verminderen en door de wortelschade wordt een invalspoort gecreëerd voor (houtparasitaire) schimmels. Hierdoor zal de conditie van de boom naar verwachting sterk teruglopen. Tevens is er vanwege schade en verlies aan stabiliteitswortels een reëel risico op windworp.

Concluderen kan worden gesteld dat realisatie van het huidige (al aangepaste) planontwerp er toe zal leiden dat boom 48 en 88 niet duurzaam te behouden zijn. Op grond van de huidige beschikbare onderzoeksresultaten is behoud van de bomen enkel mogelijk wanneer er binnen de kwetsbare zone geen (graaf)werkzaamheden worden uitgevoerd. De vraag of realisatie van het huidige ontwerp- en inrichtingsplan met behoud van de betreffende bomen mogelijk is middels het creëren van een specifieke groeiplaatsconstructie (bijvoorbeeld aanleg van drukverdelende drainagepanelen) kan uitsluiten worden vastgesteld na het uitvoeren van aanvullend bodem- en bewortelingsonderzoek.
