# BOOMTOTAALZORG

B E A i n l a n d s e e i k

R a p p o r t n r : 1 6 0 2 9

08-01-2016

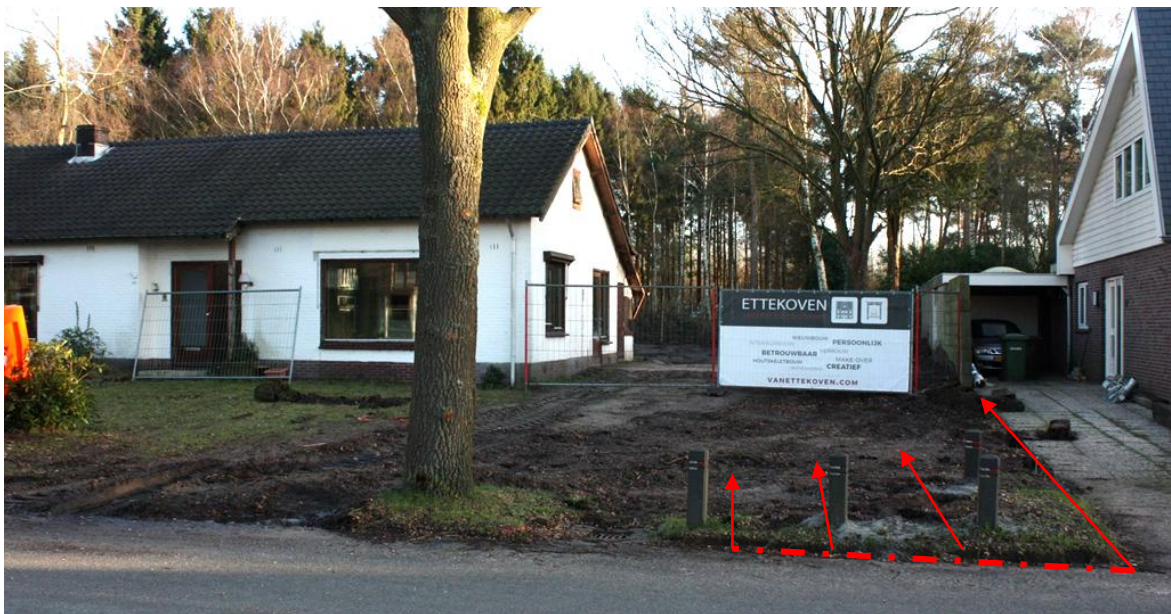
Afbelding 1: actuele situatie van de werklocatie

Op de bovenstaande foto is de locatie van de inrit, rechts op de foto, weergegeven.

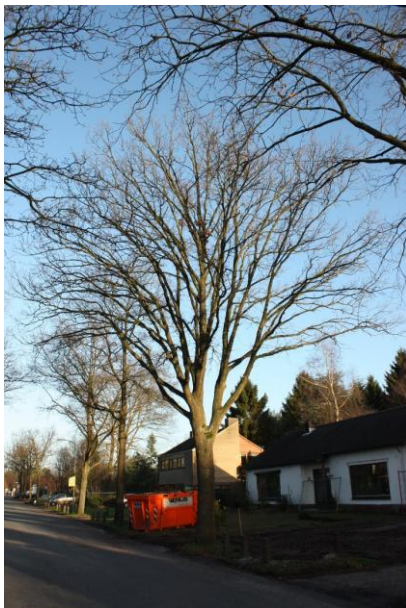
De leeftijd van de te behouden inlandse eik –*Quercus robur*, wordt ingeschat op ca. 50 jaar. De boom heeft een stamdiameter van 40 cm. De kroondiameter is ca. 10 meter breed. De conditie van de boom is matig, gelet op de vele afgestorven eindtwijgen en dode twijgen in de binnenkroon. Samenvattend is de kwaliteit matig te noemen ook gelet op de humusrijke zandgrond waarin de boom groeit.

Afbeelding 2: beeld van de inlandse eik

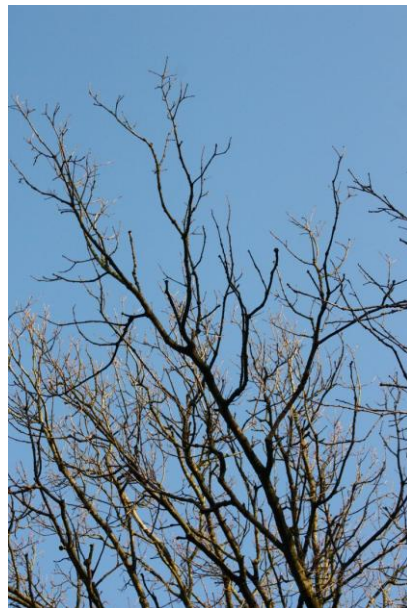
Afbeelding 3: eindtwijg sterfte

Gezien de actuele kwaliteit en conditie moet verwacht worden dat de inlandse eik niet de te verwachten eindleeftijd van >120 jaar zal behalen.

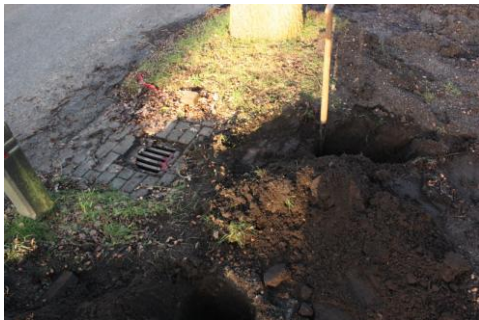
Aan de zijde waar de inrit is gepland, is de wortelontwikkeling onderzocht door het maken van een profielkuil. Tot ca. 50cm diepte is aan de zuidoostzijde van de inlandse eik geen- tot nauwelijks beworteling aangetroffen; uitsluitend een enkele dunne wortel (<1 cm dikte). Volgens zeggen is recent aan de noordoostzijde van de boom, op ca. 1,5 tot 2,00m vanaf de stamvoet, richting het bestaande pand, gegraven om de ligging van en elektrakabel vast te kunnen stellen. Ook hierbij zijn geen tot nauwelijks wortels aangetroffen tot een diepte van ca. 1,00m diepte.

Afbeelding 5: profielkuil en straatkolk

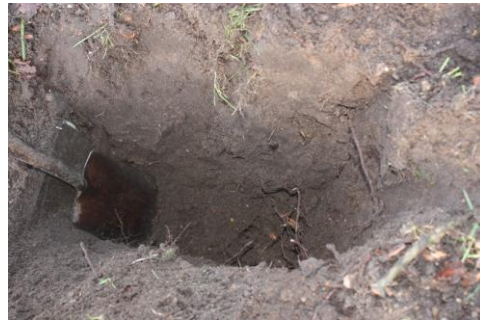
Op basis hiervan kan geconcludeerd worden dat zich in het aanleggebied van de inrit nauwelijks wortels bevinden.

Afbeelding 6&7: profielkuil met nauwelijks beworteling

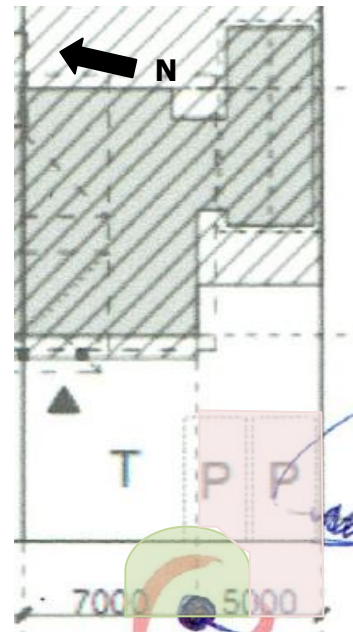
Afbeelding 8: Situatietekening met beschermd leefgebied van de eik (groen) gedurende de bouwactiviteiten en aanlegruimte t.b.v. de inrit (roze).

Voorafgaand aan de werkzaamheden de inlandse eik rondom en afdoende beschermen zodat er geen schade aan de boom en ook niet aan de overige delen van het leefgebied kan ontstaan.

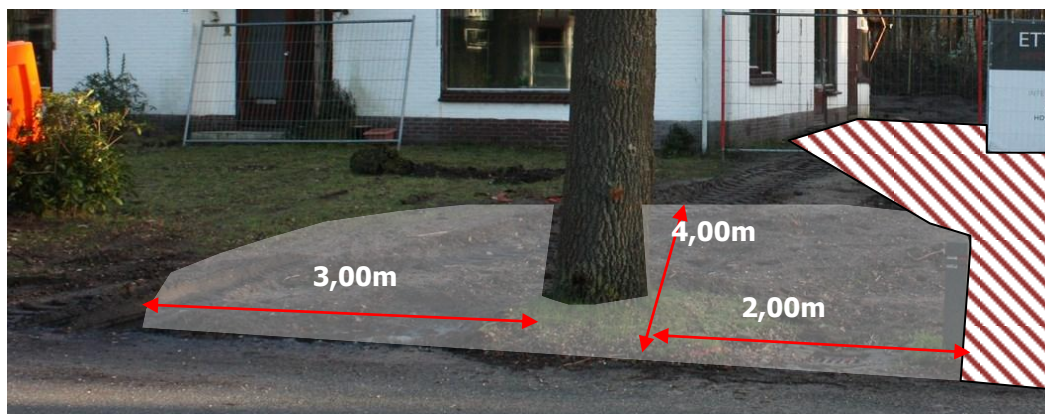
Afbeelding 9: globale weergave van te beschermen boomleefgebied (wit vlak) werkruimte t.b.v. inrit (rood-wit).

Voor de aan- en afvoer van sloopmateriaal, grond, zand, bouwmaterialen en materieel, de te maken inrit benutten, dan wel de ruimte benutten welke ruim buiten de kroonprojectie ligt. Met andere woorden, behoudens de te maken inrit verder geen activiteiten toestaan onder de boomkroon. Deze ruimte fysiek beschermen door het plaatsen van een vaststaand bouwhek. Ten behoeve van het begrip waarom dit hekwerk er staat, borden 'Beschermd boomleefgebied' op het hekwerk plaatsen.

Ook tijdens de aansluitingen van de nutsvoorzieningen en tijdens de tuininrichting, dit boomleefgebied beschermen. Hierbij groundbewerking uitsluitend uitvoeren in bovenste grondlaag tot een diepte van 10cm.
