# Bomen Effect Analyse en Verplantbaarheidsonderzoek Batenburgerweg

Soesterberg

## Bomen Effect Analyse en Verplantbaarheidsonderzoek Batenburgerweg Soesterberg

| DATUM | 2 augustus 2021 |

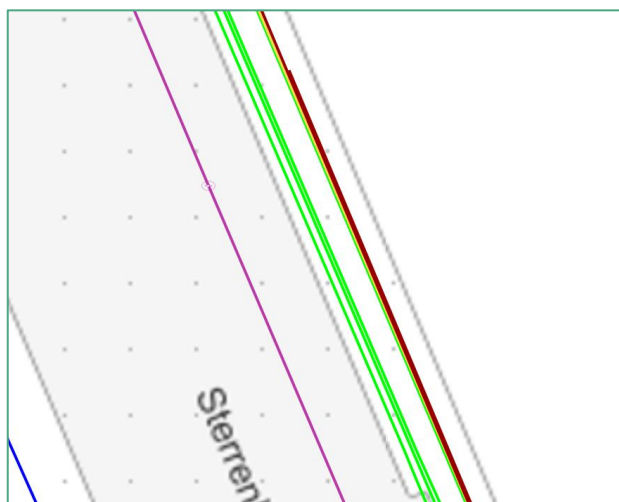
Afbeelding 3.7 Details KLIC-melding in het trottoir ter hoogte van bomen 3, 4 en 5

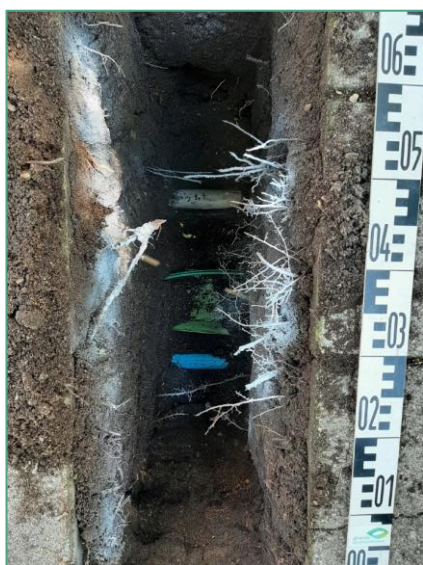
Afbeelding 3.8 Aangetroffen kabels en leidingen in een profielsleuf

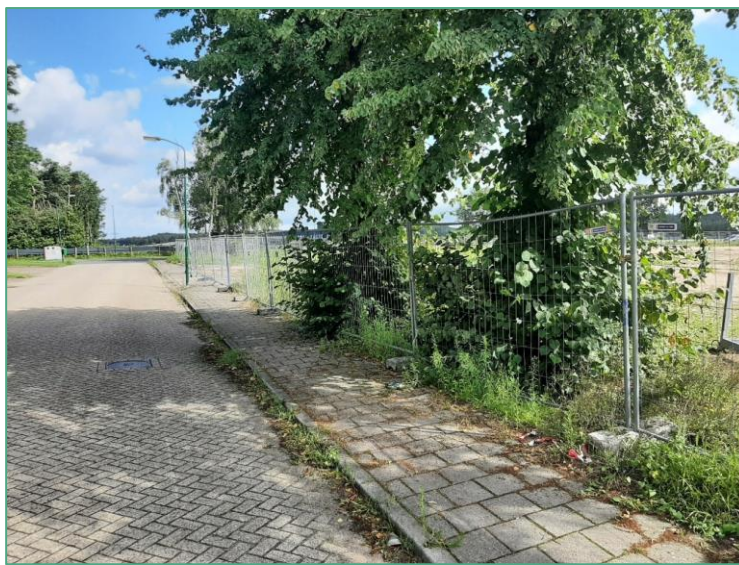
Afbeelding 3.9 Bomen 4 en 5 vlakbij het trottoir

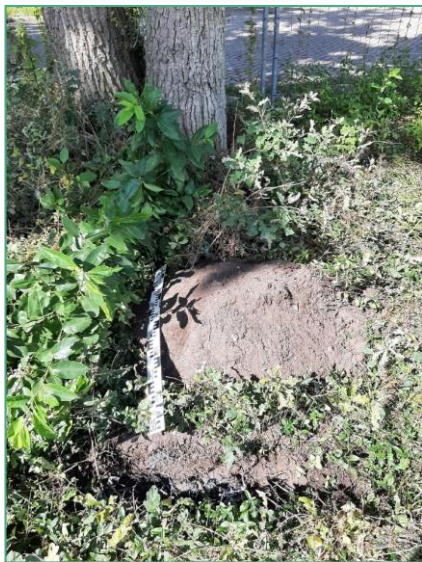
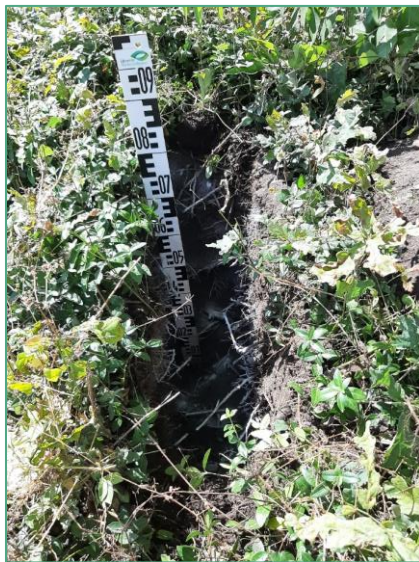
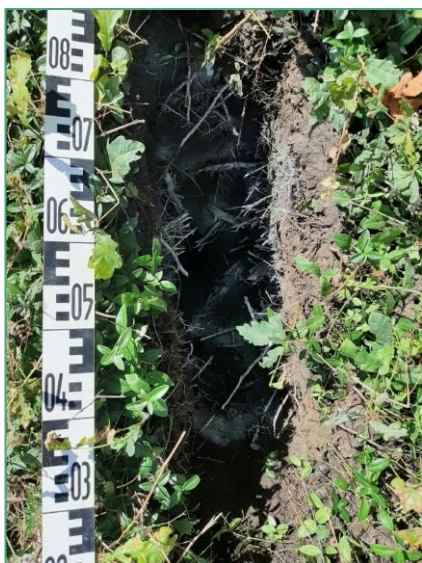
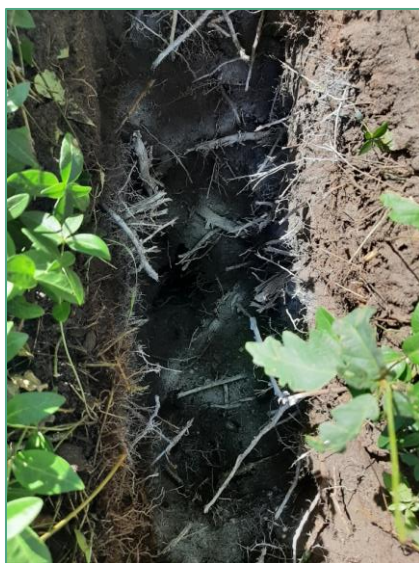
| <b>Beworteling</b> | Van 10 tot 50 centimeter diepte is intensieve fijne beworteling van kleiner dan 1 centimeter $\emptyset$ met een aantal wortels van 2 centimeter $\emptyset$ gevonden.<br>Van 50 tot 70 centimeter diepte is intensieve fijne beworteling van kleiner dan 1 centimeter $\emptyset$ aangetroffen.<br>Op 60 centimeter diepte zitten meerdere wortels van 2 tot 3 centimeter $\emptyset$ . |

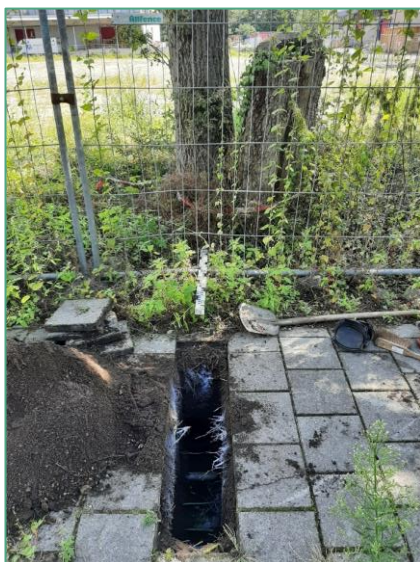
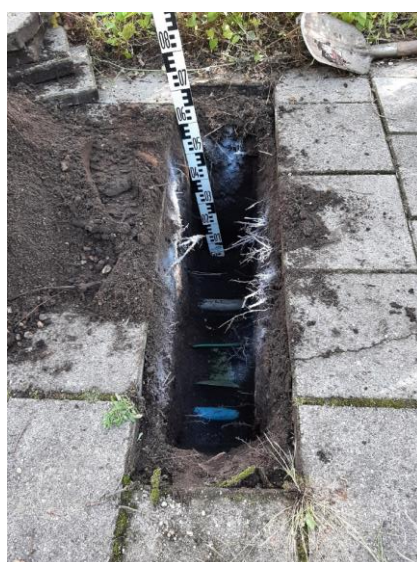
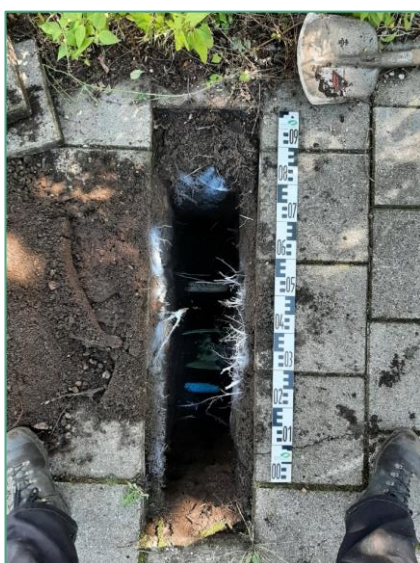
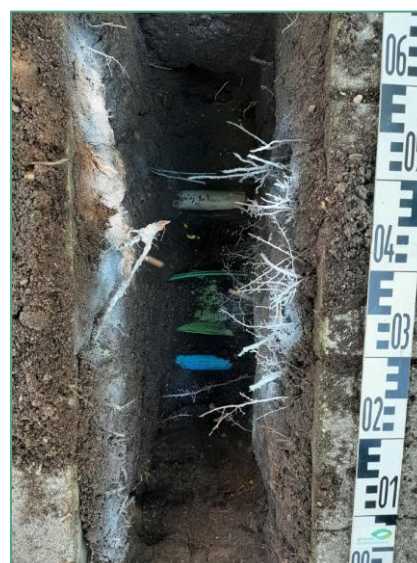
| <b>Opbouw bodemprofiel</b> | <b>0 - 5 centimeter</b><br>Bestrating<br><b>5 – 70 centimeter</b><br>Licht humeus, grof zand, licht vochtig, zwart, veel grind (<2 centimeter) |
| <b>Beworteling</b> | Van 5 tot 10 centimeter diepte is matig intensieve fijne beworteling van kleiner dan 1 centimeter Ø aangetroffen.<br>Van 10 tot 50 centimeter is sporadisch fijne beworteling van kleiner dan 1 centimeter Ø aangetroffen. |

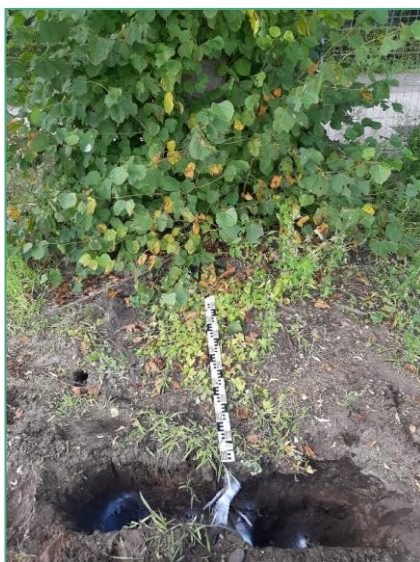
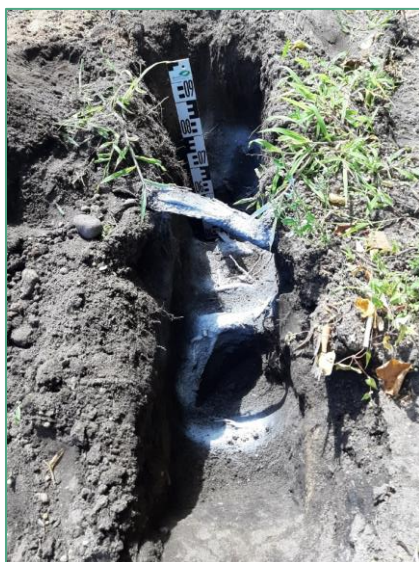
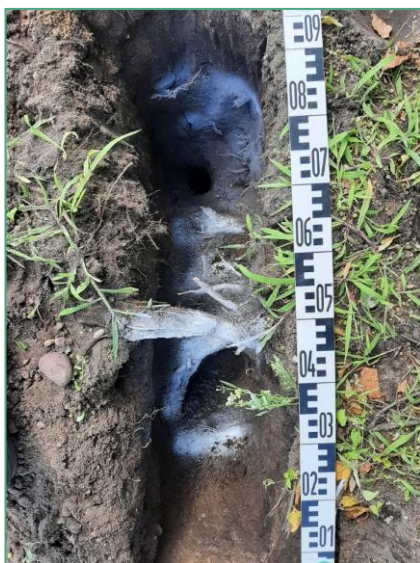
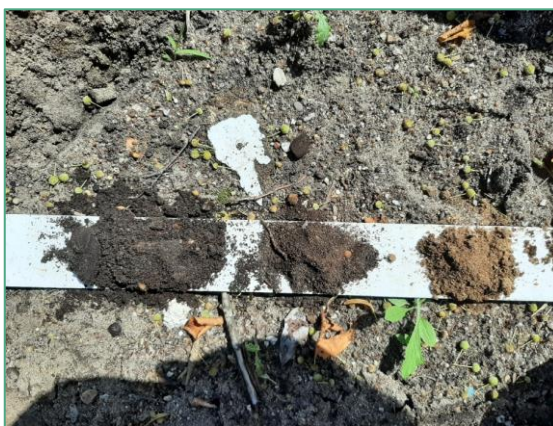
| <b>Opbouw bodemprofiel</b> | <p><b>0 - 70 centimeter</b><br/>Licht humeus, matig grof zand, zwart, licht vochtig, grof grind</p> <p><b>70 – 80 centimeter</b><br/>Licht humeus, matig grof zand, bruin-zwart, droog, fijn grind (&lt;0,5 centimeter)</p> <p><b>80 – 100 centimeter</b><br/>Humusarm, matig fijn zand, donker geel, droog</p> |
| <b>Beworteling</b> | <p>Op 40 centimeter diepte zijn meerdere wortels van 5 – 8 centimeter Ø gevonden.</p> <p>Van 30 – 50 centimeter diepte is matig intensieve fijne beworteling van kleiner dan 2 centimeter Ø aangetroffen.</p> <p>Op 40 centimeter diepte is een afgestorven worteleinde aangetroffen.</p> <p>Op 2 centimeter diepte is een afgescheurde wortel van 4 centimeter Ø gevonden.</p> |

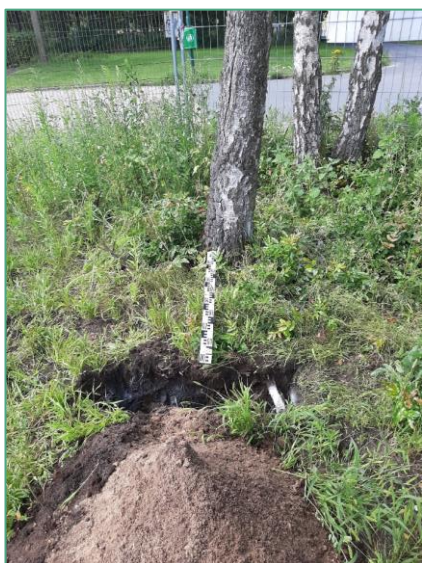
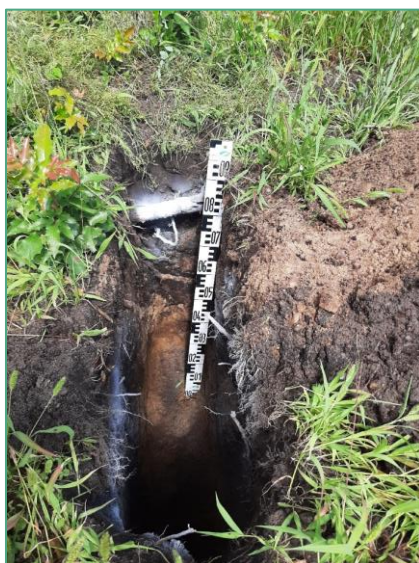
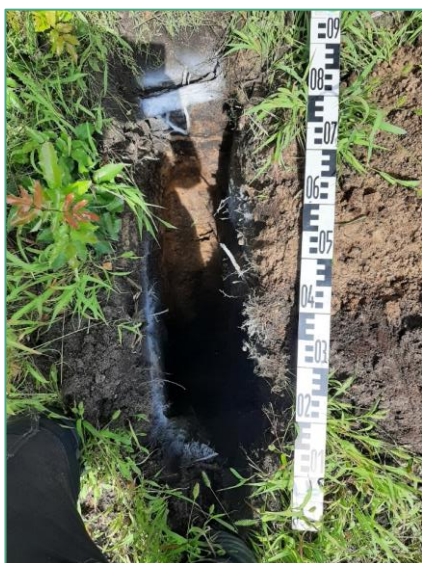
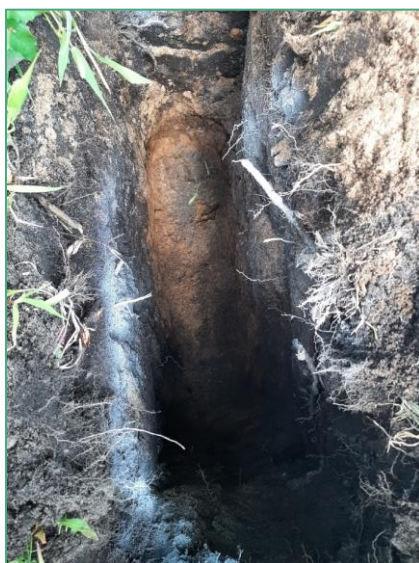
| <b>Opbouw bodemprofiel</b> | <p><b>0 - 70 centimeter</b><br/>Matig humeus, matig grof zand, zwart, licht vochtig, fijn grind</p> <p><b>60 – 65 centimeter</b><br/>Puinlaag</p> <p><b>65 – 100 centimeter</b><br/>Humusarm, grof zand, donker geel, droog, fijn grind (&gt;0,5 centimeter)</p> |
| <b>Beworteling</b> | <p>In de gehele sleuf is sporadisch fijne beworteling van kleiner dan 0,5 centimeter Ø gevonden.</p> <p>Op 5 centimeter diepte is 1 wortel van 4 centimeter Ø aangetroffen.</p> <p>Meerdere al afgestorven wortels van 2 tot 5 centimeter Ø zijn op maaiveldniveau aangetroffen.</p> |

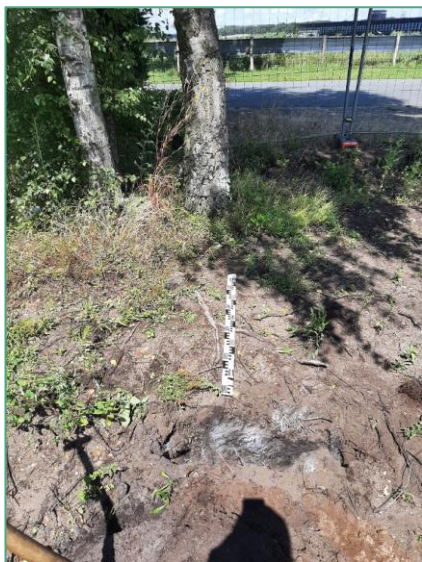
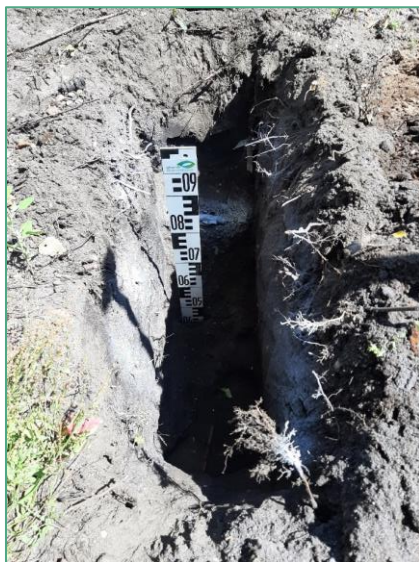
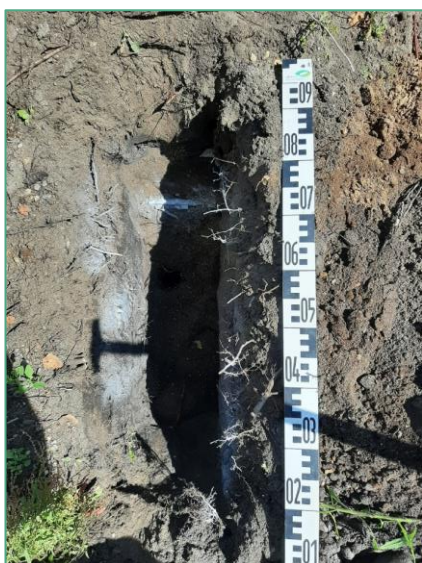
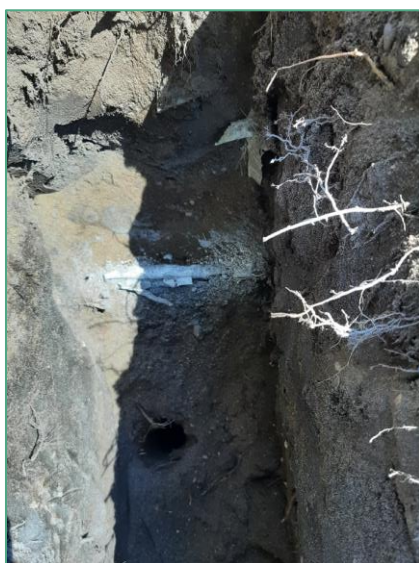
| <b>Opbouw bodemprofiel</b> | <p><b>0 - 70 centimeter</b><br/>Licht humeus, matig grof zand, zwart, licht vochtig, grof grind (&gt; 2 centimeter)</p> <p><b>50 – 70 centimeter</b><br/>Grindlaag met grond, verdicht</p> <p><b>70 – 100 centimeter</b><br/>Humusarm, grof zand, donker geel, droog, fijn grind (&lt; 0,5 centimeter)</p> |
| <b>Beworteling</b> | <p>Er is sporadisch fijne beworteling van kleiner dan 0,5 centimeter Ø in de gehele sleuf aangetroffen.</p> <p>Op 35 centimeter diepte is een bundel wortels van elk 2 centimeter Ø gevonden.</p> <p>Oppervlakkige en al dode beworteling is op het niveau van het maaiveld aangetroffen.</p> |
