## **BOMEN EFFECT ANALYSE NIEUWBOUW SOESTERBERG**

**8 bomen, van Angerenstraat, Soesterberg**

Referentienummer : 211437  
Opdrachtgever : Portaal Utrecht  
Datum rapport : 03 april 2023

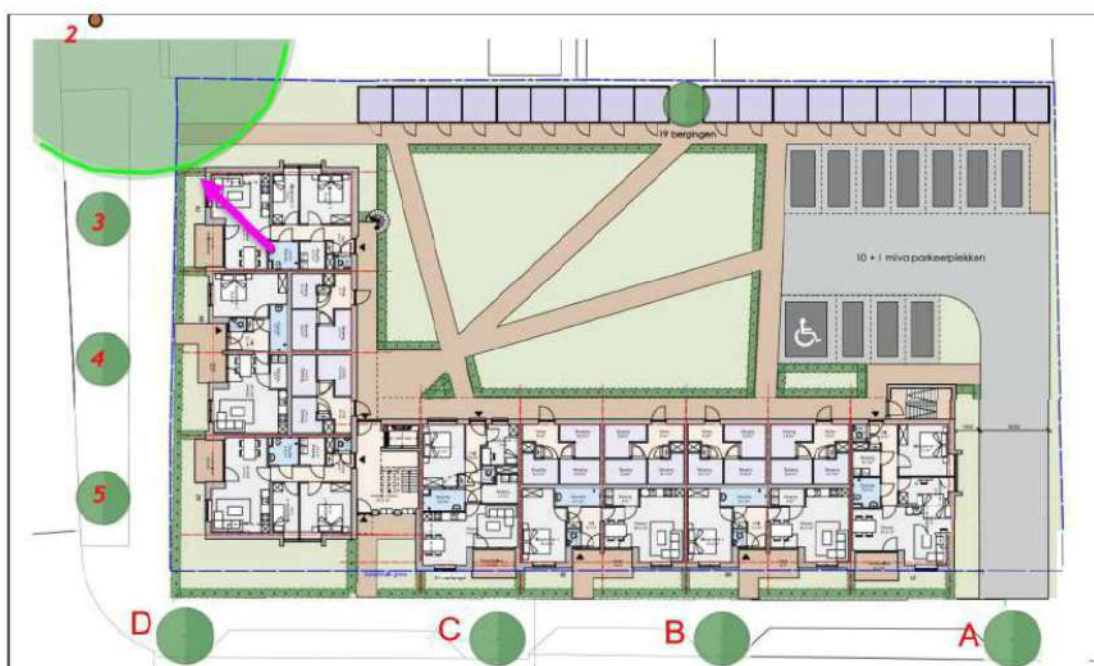
Afbeelding 10: Ontwerp nieuwbouw. De pijl geeft de locatie aan van mogelijke boven-/ondergrondse knelpunten (van boom 2 is de kroonprojectie in de richting van de nieuwbouw handmatig ingemeten). Met de gemeentelijke boombeheerder is de maatvoering en mogelijke knelpunten vastgesteld.

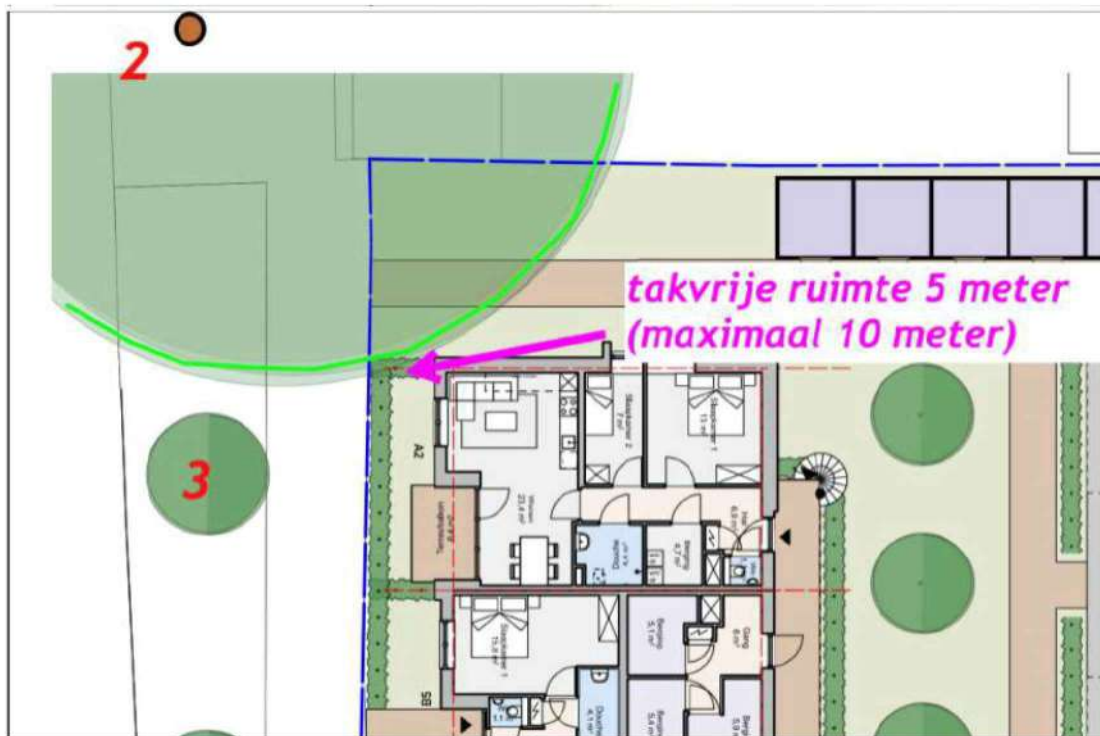
Bij boom 2 bevindt de kroonprojectie zich boven het projectgebied. Hier is mogelijk een knelpunt aanwezig. Dit wordt toegelicht aan de hand van de afbeeldingen 13, 14 en 15.

Afbeelding 13: De rand van de kroon van boom 2 raakt aan de hoek van de gevel van het nieuwe appartementengebouw. De takvrije ruimte hier is met een aanvaardbare snoei-ingreep te vergroten tot 10 meter;

1. Boom 2 te handhaven.
2. Bomen 3 t/m 5 te kappen door Gemeente Soest tijdens de gemeente brede kapronde.
3. Geen bouwkransen op te stellen binnen de kroonprojectie van boom 2.
4. In verband met de benodigde vrije werkruimte (plaatsing bouwsteigers bijv.) boom 2 te snoeien volgens afbeelding 15 (3.2). Deze snoeimaatregel moet uitgevoerd worden door een European Tree Worker.
5. Plantvak aan de Professor Lorentzlaan tpv boom 3 t/m 5 te vervangen.

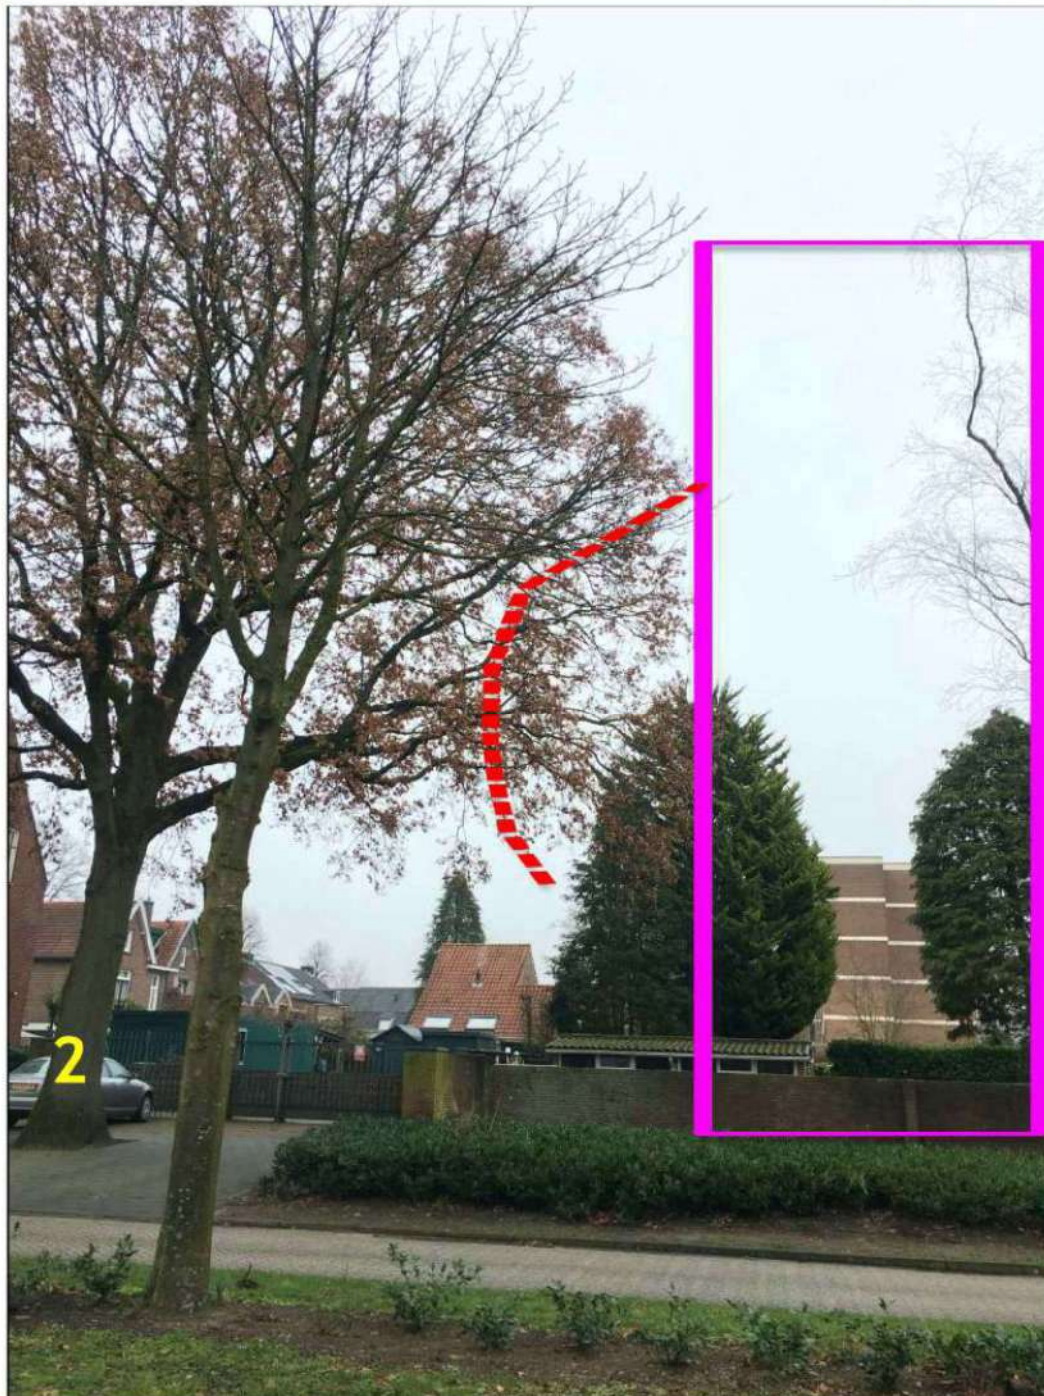
Afbeelding 15: Contouren nieuwbouw ten opzichte van de kroon. Ter verkrijging van vrije werkruimte rondom de gevel zou een gedeelte van de kroon ingenomen kunnen worden (rode streeplijn);
