# Bomen Effect Analyse

Diverse herontwikkelingsgebieden te Soest

Uw kenmerk: -  
Onze referentie: BEA022016002  
Type onderzoek: Bomen Effect Analyse (BEA)  
Straat/locatie: Chalonhof, Weegbreestraat, Nieuwstraat  
Plaats: Soest  
Datum onderzoek: Donderdag 25 en vrijdag 26 februari 2016  
Donderdag 12 januari 2017 (*aanvullend onderzoek*)

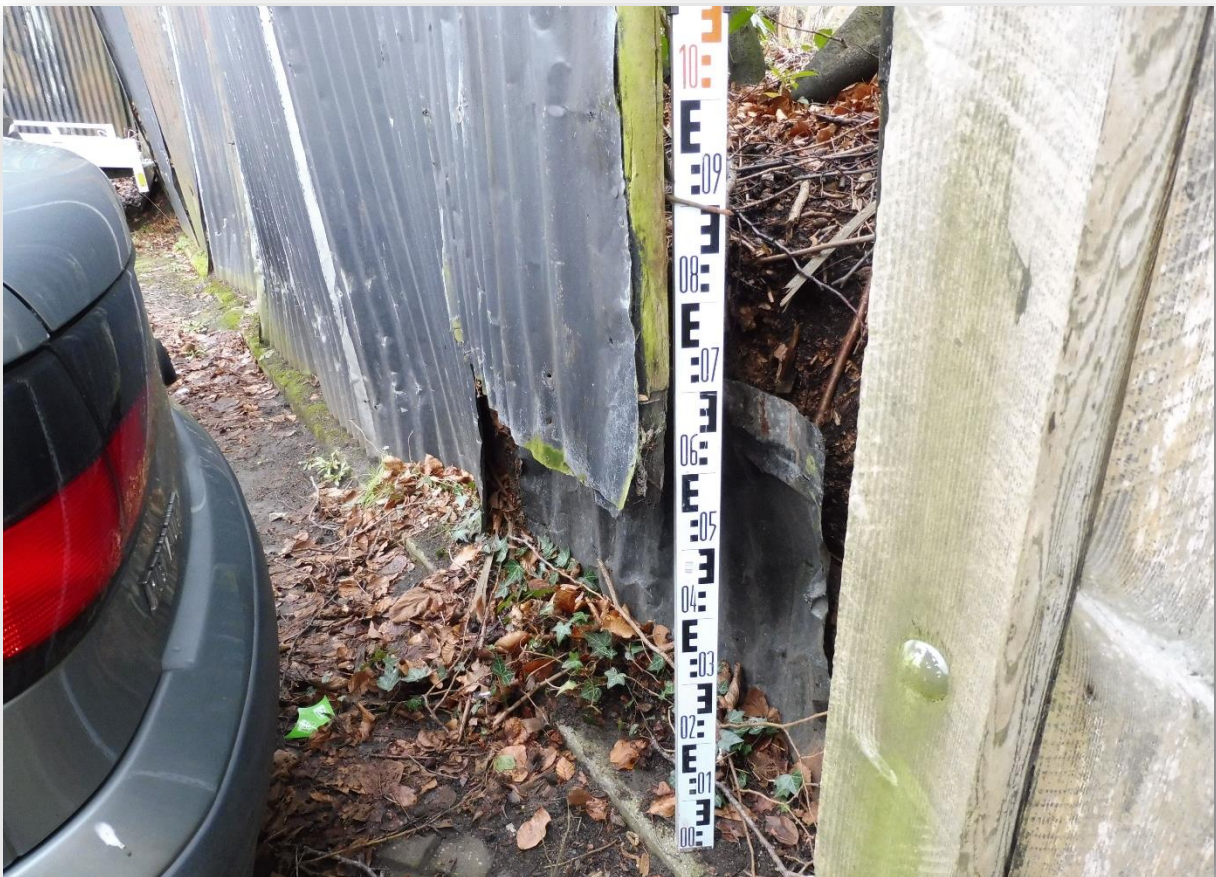
**Foto 5:** hoogteverschil perceel Beukenlaan 3a en naastgelegen perceel Beukenlaan 5

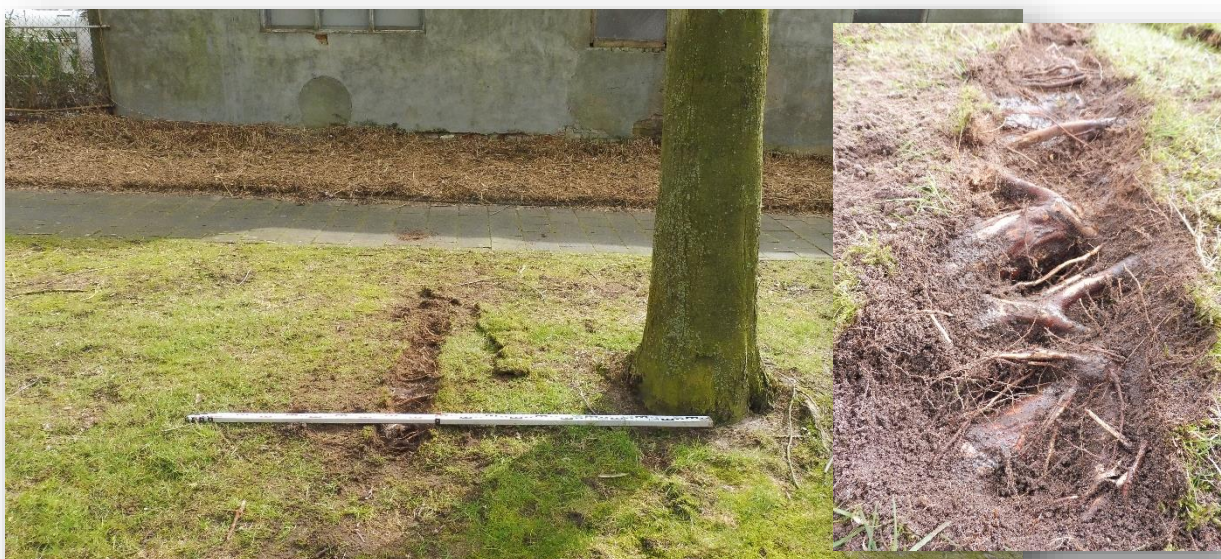
Vanwege de te verwachten werkzaamheden nabij de bomen 1 t/m 3 is ten noordoosten, op 1,2 meter uit het hart van boom 2 een proefsleuf gegraven. Hier is in de bovenste 10 centimeter een zeer intensief wortelpakket aangetroffen met grove en fijne wortels (zie foto 17). De diameter van de wortels lopen op tot ruim 10 centimeter. Vanwege de intensiteit van de beworteling was het ter plaatse niet mogelijk om dieper te graven.

**Foto 17:** locatie proefsleuf noordoostzijde boom 2 **Inzet:** zijaanzicht proefsleuf

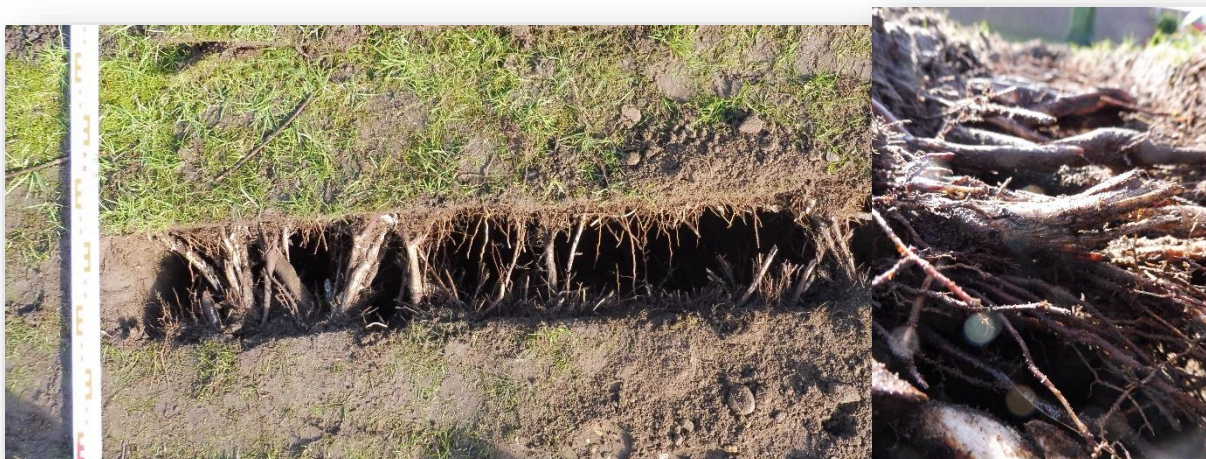
Om een indruk te krijgen hoever de beworteling rijkt is aanvullend ten noordwesten op 3,3 meter uit het hart van boom 2 een proefsleuf gegraven. Hier is eveneens in de bovenste 10 centimeter zeer intensieve beworteling aangetroffen (zie foto 18). Omdat dit met name fijne beworteling betrof met een maximale diameter van 6 centimeter, kon hier wel dieper worden gegraven. Dieper dan 15 centimeter onder maaiveld is tot tenminste 50 centimeter onder maaiveld echter nauwelijks beworteling aangetroffen.

**Foto 18:** bovenaanzicht proefsleuf noordwestzijde boom 2 **Inzet:** zijaanzicht proefsleuf

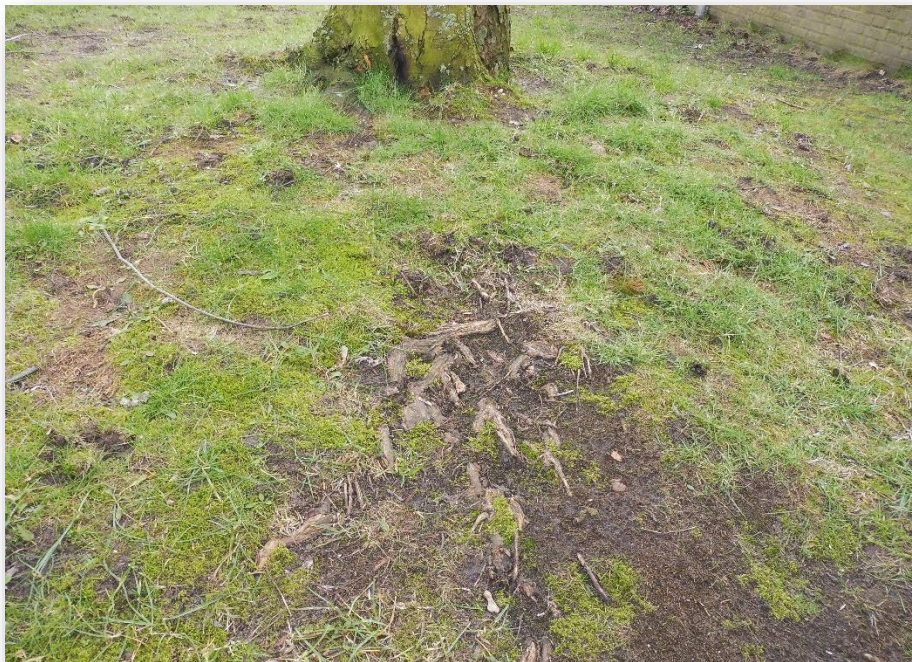
In het gras rondom de bomen 2 en 3 zijn tot enkele meters uit de stamvoeten van de bomen oppervlakkig liggende wortels zichtbaar (zie foto 19). Deze wortels zijn veelal oppervlakkig beschadigd door maaierwerkzaamheden.

**Foto 19:** oppervlakkige wortels in gras nabij boom 3

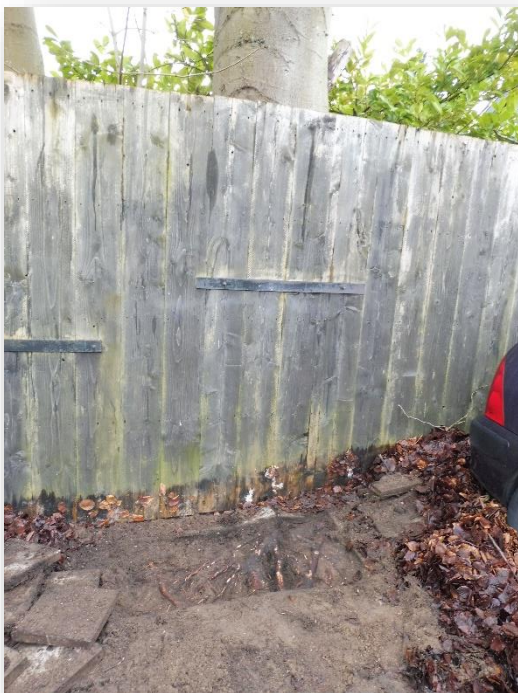
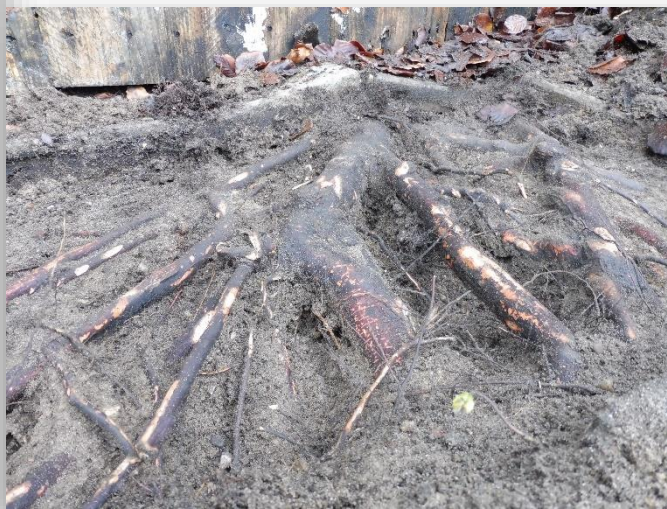
Ten noordoosten van boom 5, is vanwege de ter plaatse aanwezige bestratingsopdruk op het terrein van het autobedrijf, op korte afstand van de stamvoet de verharding verwijderd en zijn de aanwezige wortels blootgelegd (zie foto 20 en 21).

Zoals te verwachten bleek direct onder de verharding sprake te zijn van zeer intensieve beworteling, waarbij (stabiliteits)wortels zijn aangetroffen met diameters die oplopen tot ruim 10 centimeter.

**Foto 20 en 21:** Oppervlakkig groeiende wortels direct onder de verharding noordoostzijde van boom 5

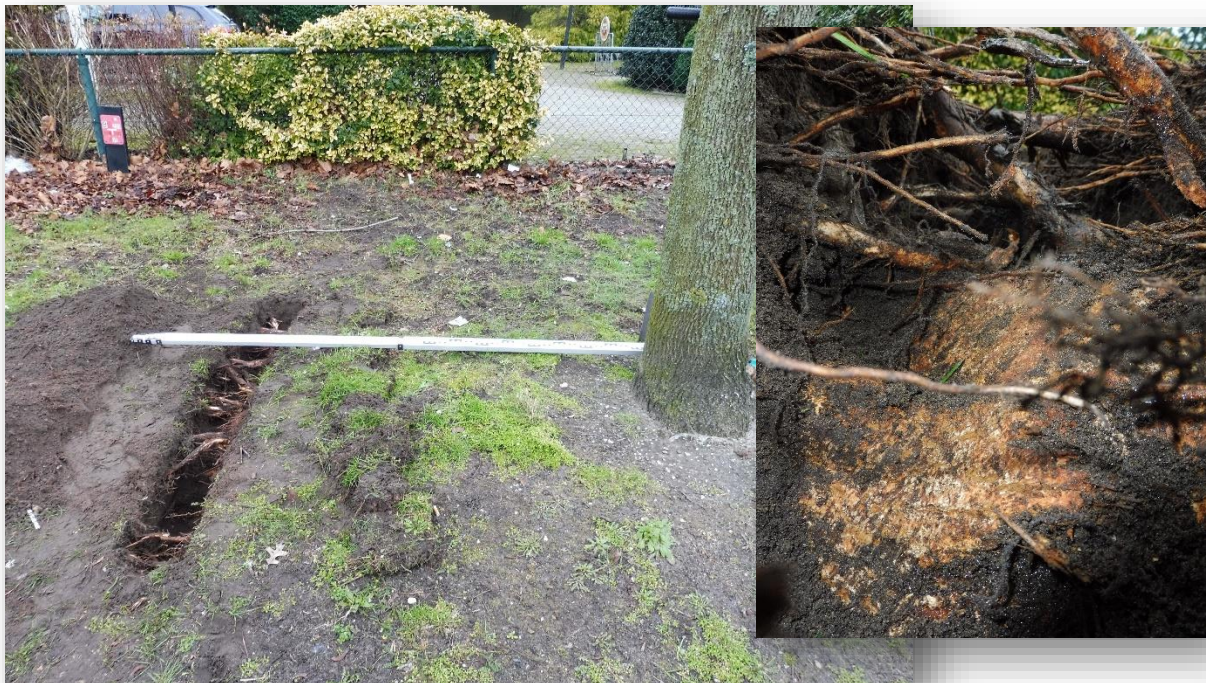
Ten noorden op 1,7 meter uit het hart van boom 14 is een proefsleuf gegraven. In deze proefsleuf is in de bovenste 30 centimeter zeer intensieve beworteling aangetroffen met wortels tot een diameter van wel 20 centimeter (zie foto 22). Door de aanwezigheid van deze wortels was het tijdens het onderzoek niet mogelijk dieper te graven.

**Foto 22:** locatie proefsleuf boom 14 **Inzet:** zijaanzicht proefsleuf boom 14

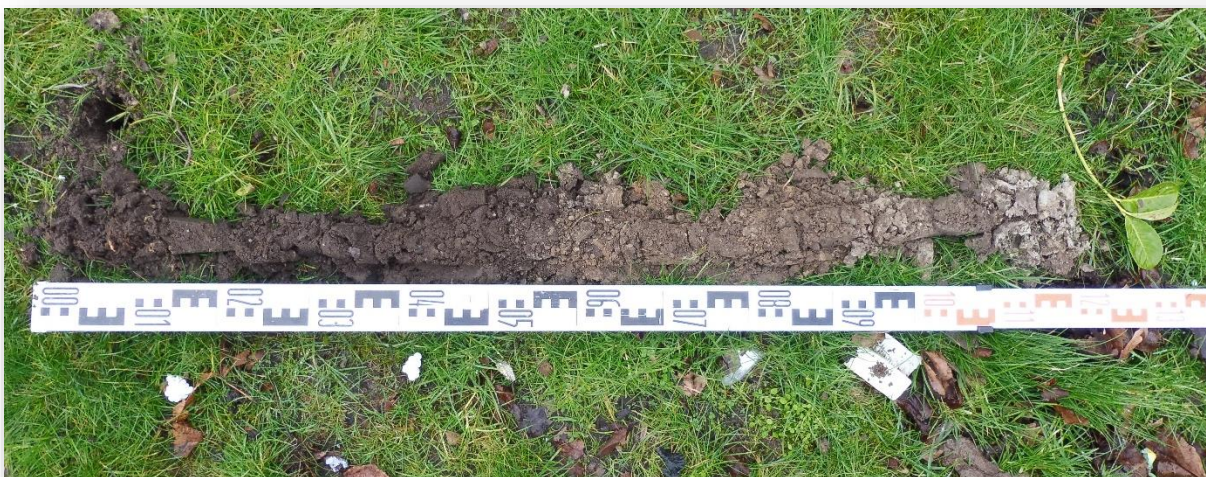
Aanvullend is in de gazonstrook nabij boom 14 een profielboring uitgevoerd. De bodem onder het gras bestaat gemiddeld uit het volgende profiel (zie ook foto 23):

| Diepte in centimeters | Bodemsamenstelling |
|---|---|
| 50-90 centimeter | Matig humeus fijn zand |
| 90-120 centimeter | Matig humeus fijn zand met een kleifractie |

**Foto 23:** bodemprofiel in gras nabij boom 14

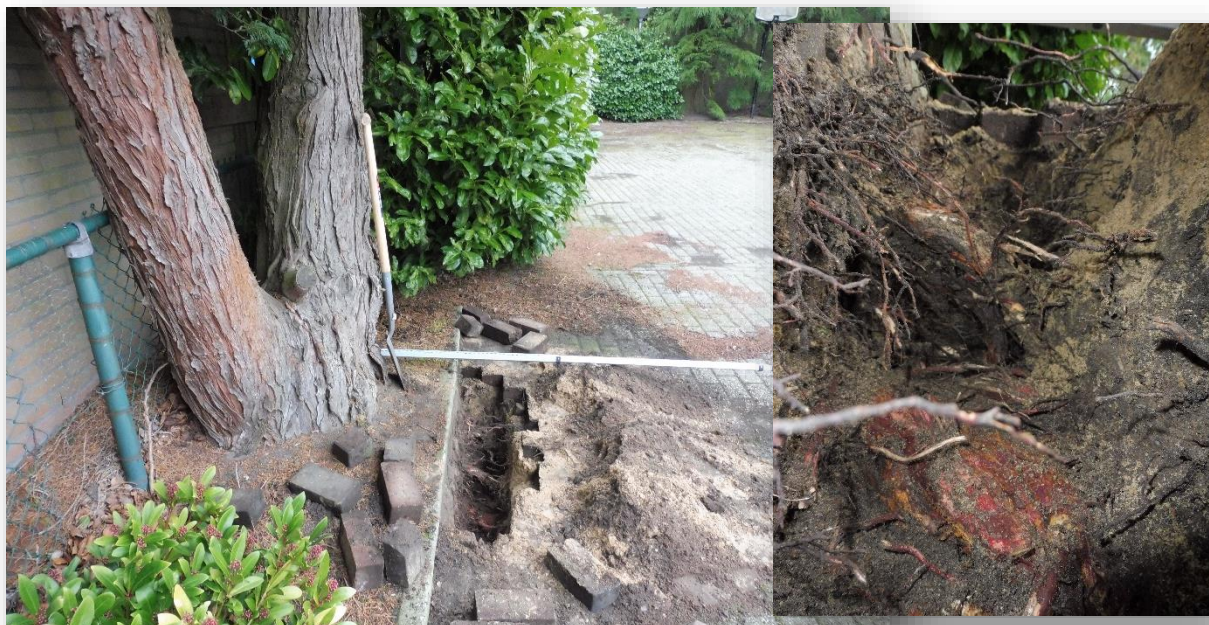
Onder de verharding van de huidige parkeerplaats is kort op boom 17 tegen de rand van de verharding, een proefsleuf gegraven (zie foto 24). In de bovenste 20 centimeter zijn enkel fijne wortels aangetroffen. Vanaf 20 centimeter diepte is de beworteling intensief met wortels tot een diameter van meer dan 10 centimeter.

**Foto 24:** locatie proefsleuf boom 17 **Inzet:** zijaanzicht proefsleuf boom 17

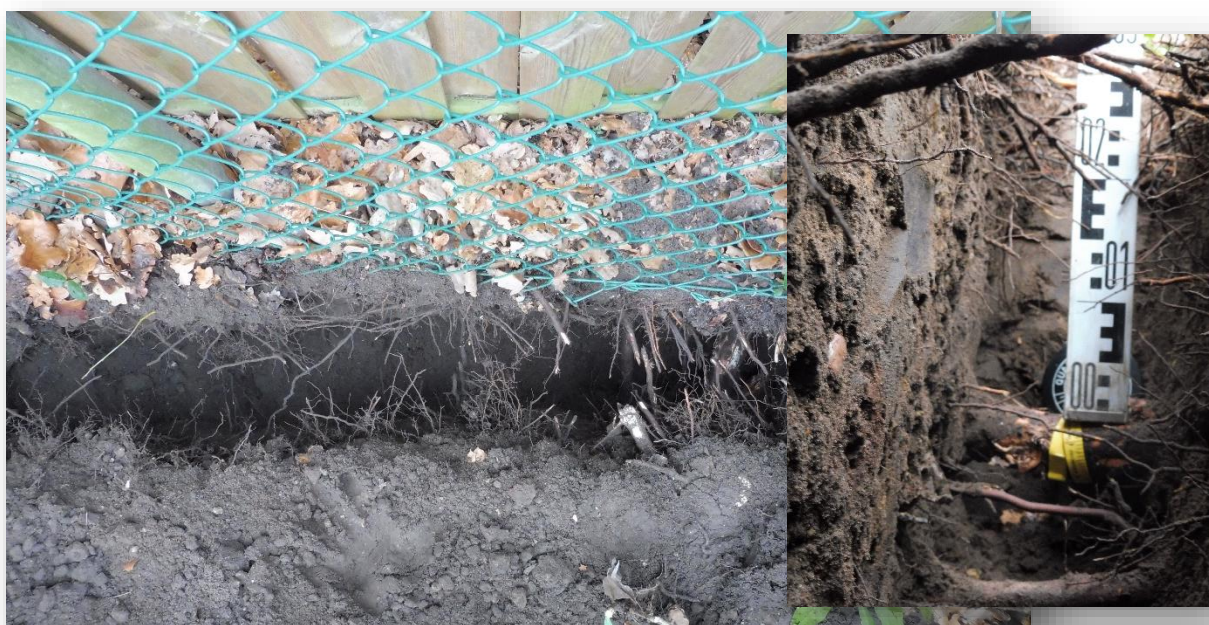
Ook ter plaatse van het nieuw te realiseren voetpad aan de zuidzijde van de dansschool is een proefsleuf gegraven nabij boom 34a centimeter. Dit betreft op de erfafschijsing ten noorden van de boom op 1,8 meter uit het hart van de stamvoet (zie foto 25). Hier is in de bovenste 10 centimeter redelijk intensieve fijne beworteling aangetroffen. Het is echter aannemelijk dat deze beworteling overwegend afkomstig is van de laurierstruiken die er staan. Op 10 tot 40 centimeter diepte is weinig fijne beworteling aanwezig en vanaf 40 centimeter diepte zijn enkele dikkere wortels aangetroffen met een maximale diameter van 6.

**Foto 25:** locatie proefsleuf boom 34a **Inzet:** zijaanzicht proefsleuf boom 34a

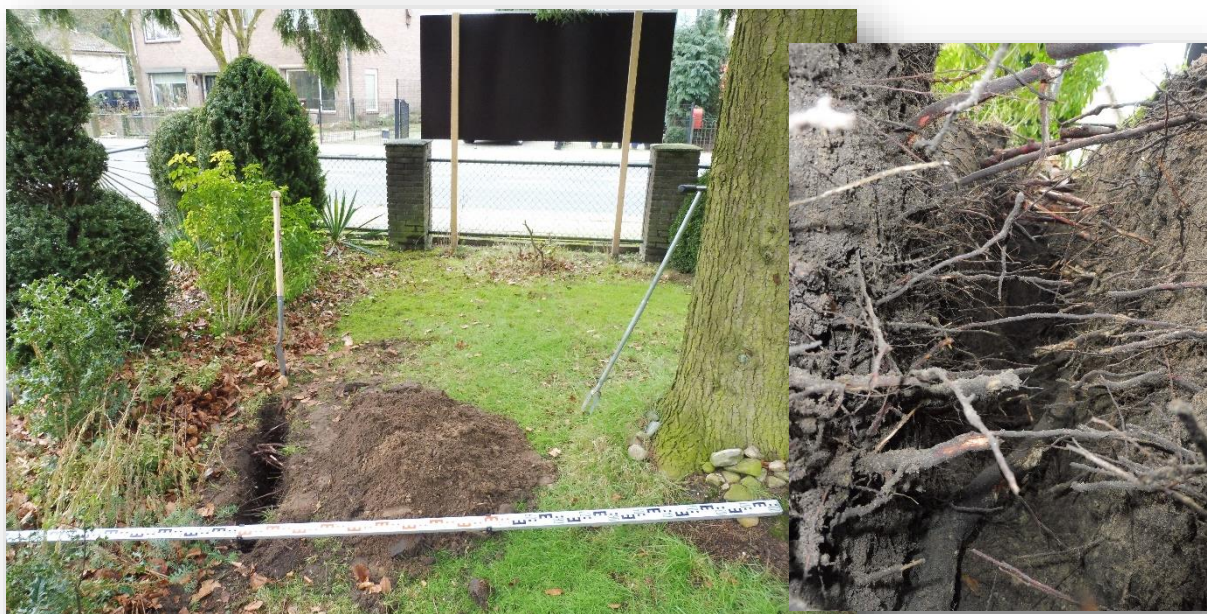
Ten zuiden van boom 36, op 2 meter uit het hart van de stamvoet is een proefsleuf gegraven (zie foto 26). Hier is direct onder maaiveld tot tenminste 50 centimeter diepte, zeer intensieve, overwegend fijne beworteling aangetroffen. Vanaf 40 centimeter diepte zijn enkele dikkere wortels aangetroffen met een diameter tot 7 centimeter.

**Foto 26:** locatie proefsleuf nabij boom 36 **Inzet:** zijaanzicht proefsleuf boom 36

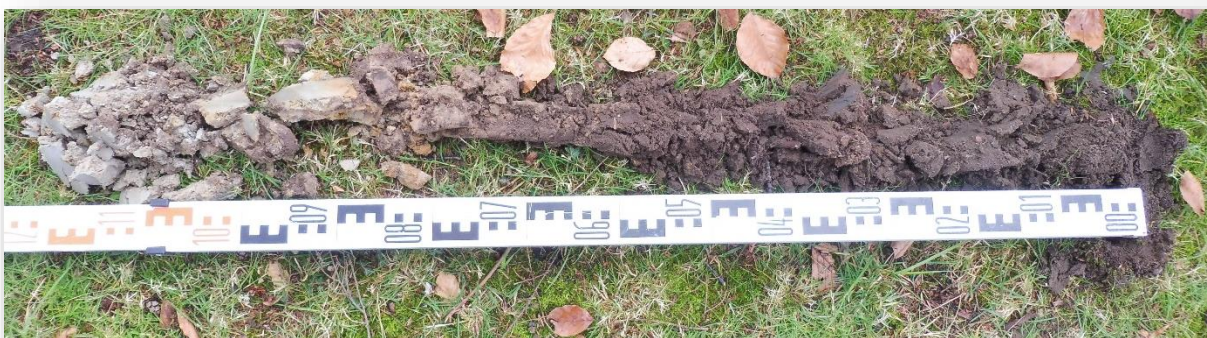
Aanvullend is een profielboring verricht (zie foto 27) in het gras nabij boom 36. De bodem bestaat gemiddeld uit het volgende profiel.

| Diepte in centimeters | Bodemsamenstelling |
|---|---|
| 50-90 centimeter | Matig humeus fijn zand met kleifractie |
| 90-120 centimeter | Klei |

**Foto 27:** bodemprofiel in gras nabij boom 36
