## Bomen Effect Rapportage Beiroetdreef 5 , Utrecht

Pojectleiding: M. Suijk  
Onderzoek en advies: P.H. van der Laan  
Datum: 27-5-2015  
Project: B5254

**Bomen Effect Rapportage**  
**Beiroetdreef 5, Utrecht**  
*27 mei 2015/ B5254*

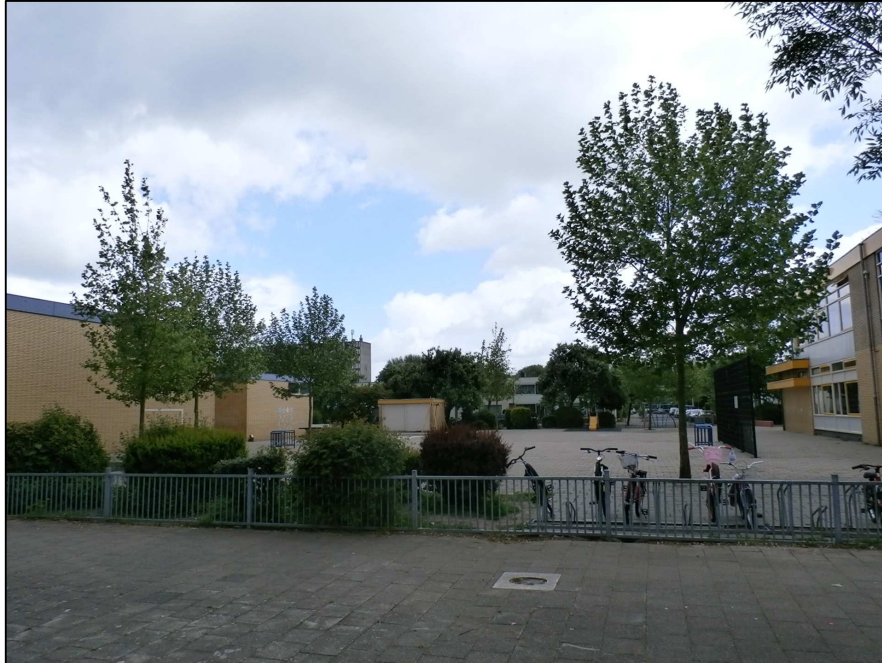
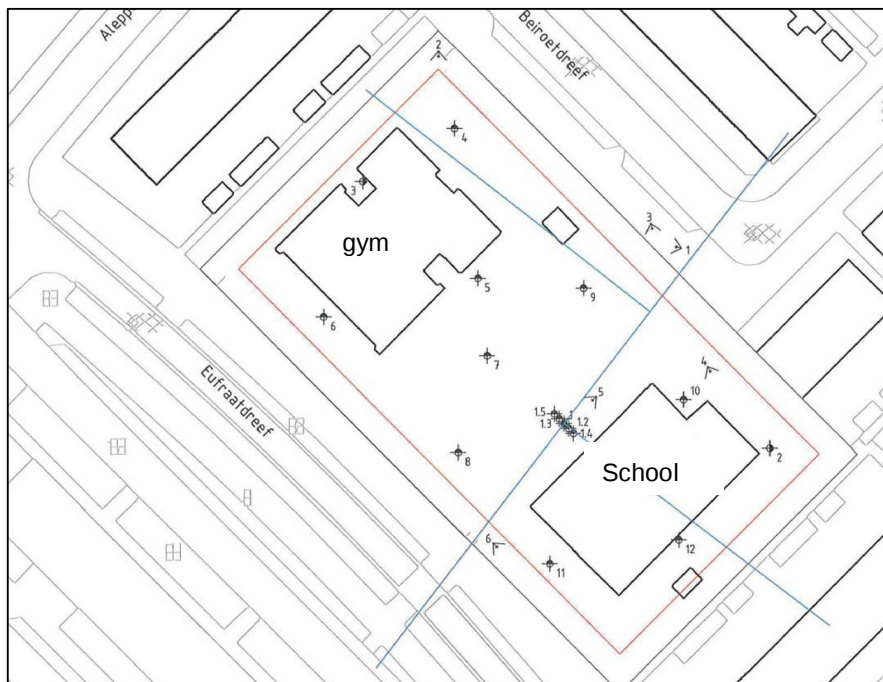
Hieronder volgt aan de hand van een foto en een plattegrond een impressie van de huidige situatie.
