# BOMEN EFFECT ANALYSE

## Marco Pololaan 111-117 te Utrecht

Datum: 6-5-2022  
Project: B11039

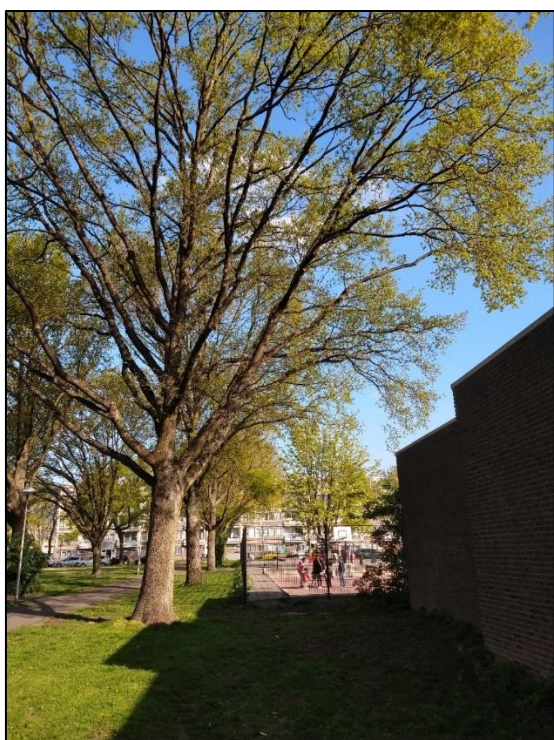
*Forse zomereik, boom 1.*

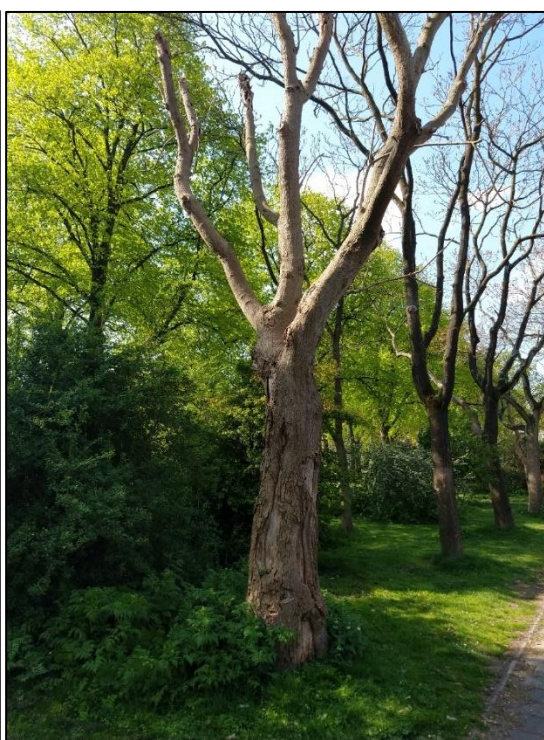
*Dode hemelboom, boom 17.*

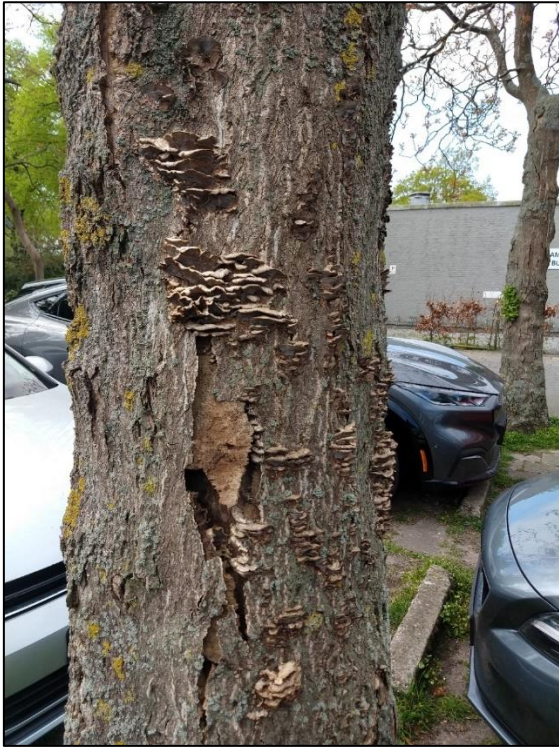
*Elvenbankjes op stervende hemelboom, boom 26.*

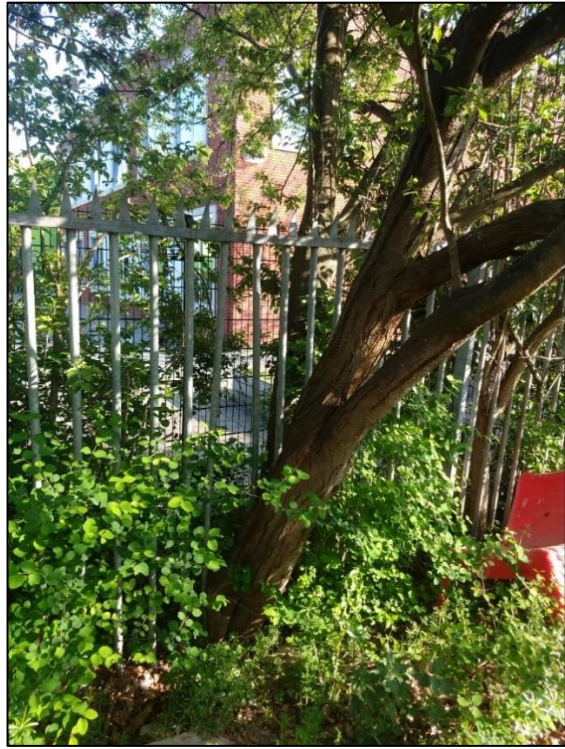
*Appelboom groeiend door spijlen hekwerk, boom 35.*

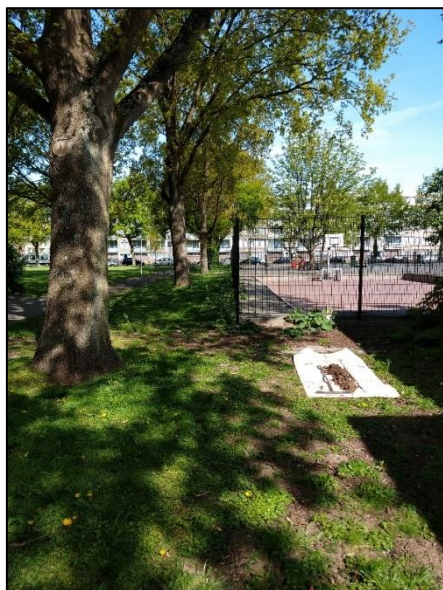
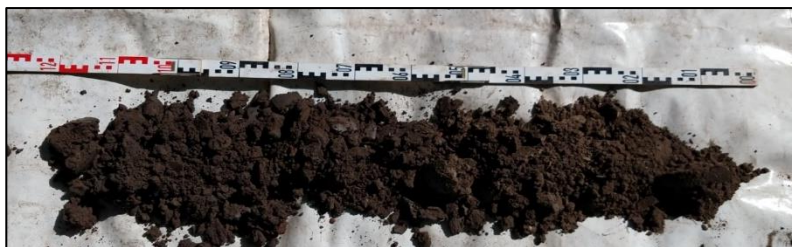
*Profielboring bij boom 1.*

Er is een profielboring gemaakt op 2.80 m uit het hart van boom 1, een forse zomereik. Deze locatie is gekozen omdat dit de kadastrale grens is van het perceel. De boring leverde het volgende bodemprofiel op:

In de profielboring zijn wortels aangetroffen vanaf 15 tot 120 cm diepte, eerst matig intensief wortelend en dieper extensief. De eik heeft de ruimte voor zijn wortelkluit en verwacht kan worden dat de boom verspreid om zich heen wortelt.

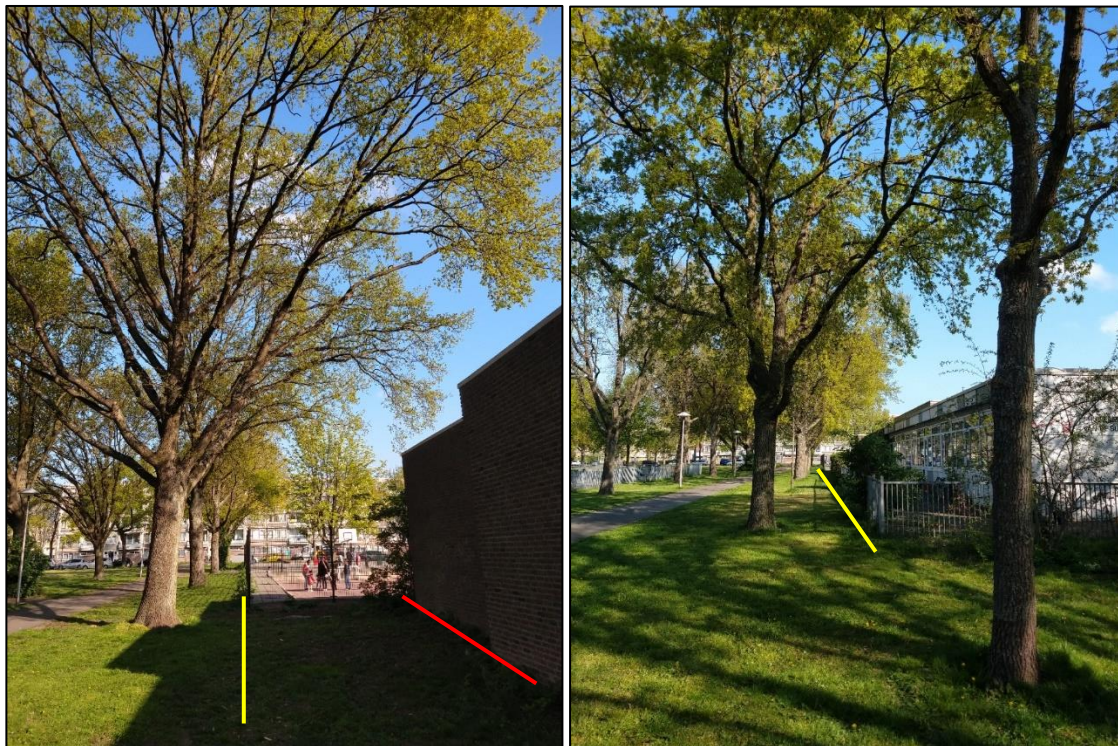
De bovengrondse impact bij dit bouwproject ligt met name op de boomkronen in relatie tot de nieuwbouw bij de bomen 1, 2 en 3. Deze eiken staan op ruim 6,5 m van de huidige kerkgebouw waar de nieuwbouw wordt ontwikkeld. Zij hebben takken en/of twijgen tot boven het dak van de kerk terwijl hier hoogbouw gaat komen. Zonder snoei is kroonschade te verwachten. Bij deze bomen dient de kroonlijn licht te worden teruggezet.

Boom 1 met takken boven de bebouwing. In geel de perceelgrens en in rood de grens van de huidige en toekomstige bebouwing. Links boom 6 en rechts boom 7, in geel de perceelgrens.
