## BOMEN EFFECT ANALYSE

### Driehoek Hubplot

Rapportnummer: 230052  
Datum: 23-05-2023

Onderzoeksrapport: 230052  
Project: BEA KWS centrale  
Locatie: Boogschutterstraat 44

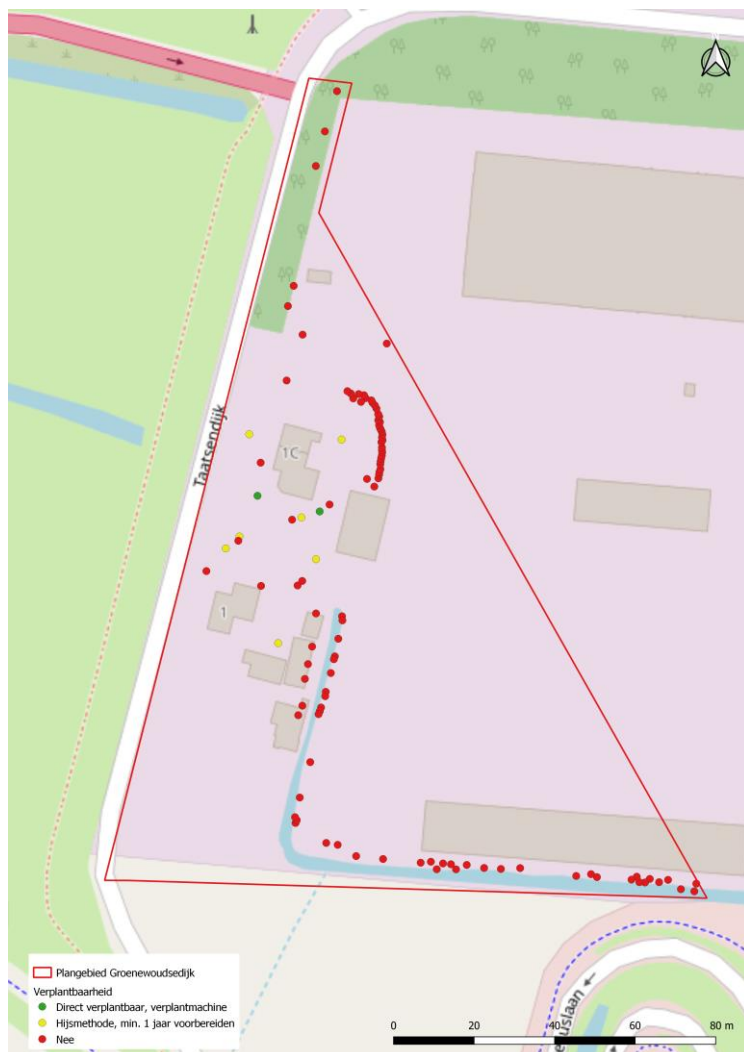
**Afbeelding 5.** Verplantbaarheid.

Als de bomen niet behouden kunnen blijven is het alsnog goed om te kijken of een boom verplantbaar is. Tijdens de bomeninventarisatie is daarom eveneens gekeken naar de boomtechnische verplantbaarheid (tabel 3). Bij de boomtechnische verplantbaarheid wordt alleen gekeken naar bovengrondse (visuele) kenmerken zoals boomsoort, stamdiameter, obstakels en kwaliteit. Om te onderzoeken of de bomen daadwerkelijk te verplanten zijn, wordt geadviseerd om nog een nader verplantbaarheidsonderzoek te laten uitvoeren, waar ook een bodem- en bewortelingsonderzoek wordt uitgevoerd en gekeken wordt naar ondergrondse obstakels zoals K&L. In totaal zijn 9 bomen mogelijk verplantbaar. Bij verschillende bomen is daarvoor een voorbereiding nodig van minimaal 1 jaar.

Negen bomen zijn ingeschat als mogelijk verplantbaar (bomen 1, 39, 40, 42, 44, 45, 47, 52, 67). Om te onderzoeken of de bomen daadwerkelijk te verplanten zijn, wordt geadviseerd om nog een nader verplantbaarheidsonderzoek te laten uitvoeren. Hierin wordt ook een bodem- en bewortelingsonderzoek uitgevoerd en gekeken naar ondergrondse obstakels zoals K&L. Bij het verplanten van verschillende bomen moet rekening worden gehouden met een voorbereiding van minimaal 1 jaar. Naar aanleiding van de aangetroffen verontreinigingen moet bij een eventuele verplanting eveneens de milieukundige bodemkwaliteit in ogenschouw te worden genomen. Een boom die zich in verontreinigde grond bevindt (grond in het wortelpakket) kan waarschijnlijk niet worden verplaatst in het kader van de Wet bodemkwaliteit (Memo relatie bomen en sanering herontwikkeling KWS-terrein Utrecht, Aveco de Bondt 2023).

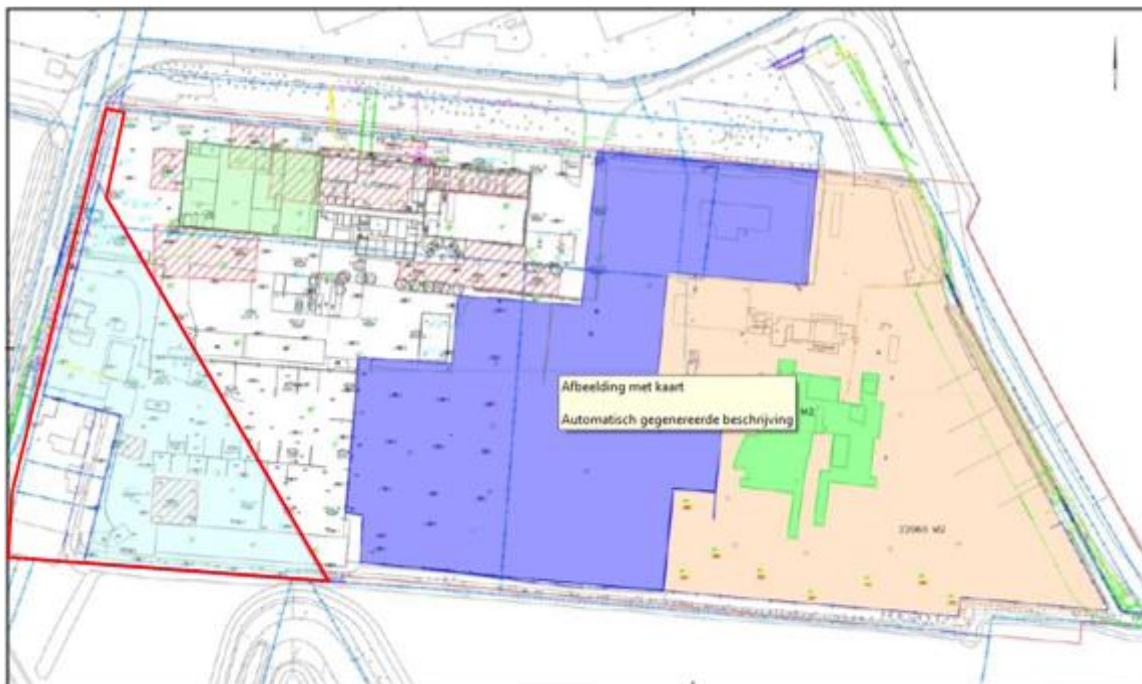
Naar aanleiding van de aangetroffen verontreinigingen moet bij een eventuele verplanting eveneens de milieukundige bodemkwaliteit in ogenschouw worden genomen. Bij bomen die zich op en rond het KWS terrein begeven is dit een complicerende factor welke mogelijk doorslaggevend is. Een boom die zich in verontreinigde grond bevindt (grond in het wortelpakket) kan waarschijnlijk niet worden verplaatst in het kader van de Wet bodemkwaliteit (Memo 'relatie bomen en sanering herontwikkeling KWS-terrein Utrecht', Aveco de Bondt 2023). De saneringssituatie is weergegeven in afbeelding 4. Over het algemeen moeten alle delen, behalve de paars gearceerde delen, worden gesaneerd. Hierbij moet ten minste de bovenste halve meter verhardingslaag worden gesloopt en afgevoerd en daaronder circa 0,5 meter tot 1,5 meter grond worden gesaneerd/afgevoerd.

**Afbeelding 6.** Saneringssituatie, over het algemeen moeten alle delen, behalve het paarse (reeds gesaneerd) worden gesaneerd (Plangebied rode lijn).

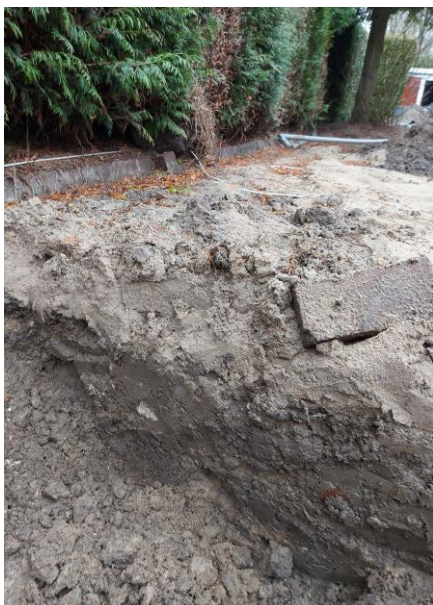
**Afbeelding 11.** Bodemonderzoek 1.

| | <b>Op 4 m van stamvoet boom 42.</b> | |
|---|---|---|
| <b>0 – 25</b> | Wit humusloos straatzand | - |
| <b>&gt; 25</b> | Grijze klei | Intensief Fijn + grof |

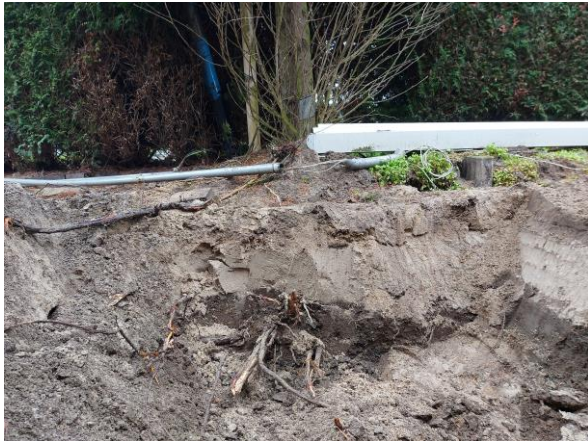
**Afbeelding 22.** Bodemonderzoek 2.

| | <b>Op 2 m van stamvoet boom 44.</b> | |
|---|---|---|
| <b>0 – 30</b> | Wit humusloos straatzand | - |
| <b>&gt; 30</b> | Grijze klei | Intensief Fijn + grof (tot Ø 4 cm) |

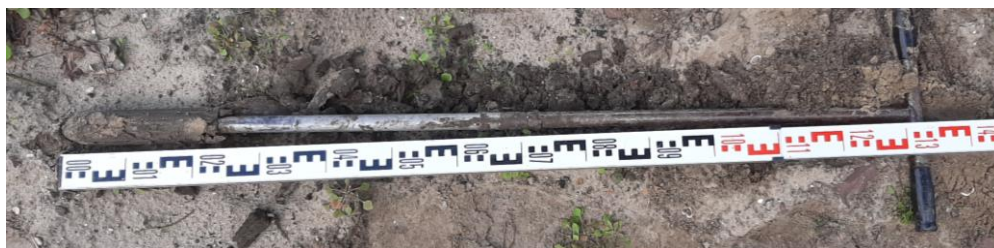
**Afbeelding 33.** Bodemonderzoek 3.

| | <b>Op 2 m van stamvoet boom 44.</b> | |
|---|---|---|
| <b>50 - 100</b> | Grijze zware klei (verdicht) | - |
| <b>100</b> | Grondwater (vol capillaire zone) | - |

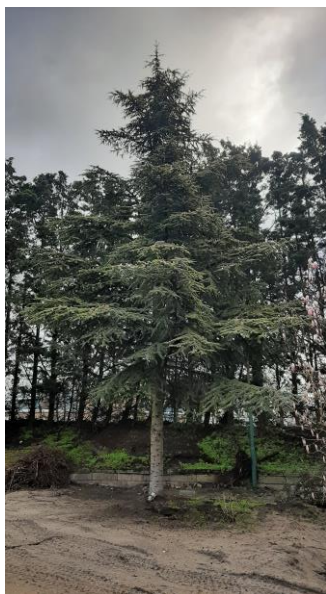
**Afbeelding 14.** Boom 1.

| ID nr. | Boomsoort (Wetenschappelijk) | Boomsoort (Nederlands) | Stamdiameter (cm) | Conditie | Kwaliteit | Toekomstverwachting | Boomhoogte | Kroondiameter (m) | Opmerkingen | Verplantbaarheid |
|---|---|---|---|---|---|---|---|---|---|---|
| 1 | Cedrus libani 'Glauca' | Blauwe atlasceder | 30 | Redelijk | Redelijk | Goed | 9-12 m | 6 | | Hijzend 1 jaar voorbereiden |

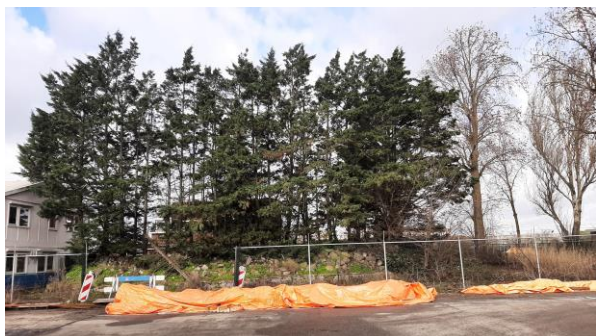
**Afbeelding 16.** Boom 3 t/m 37.

| ID nr. | Boomsoort (Wetenschappelijk) | Boomsoort (Nederlands) | Stamdiameter (cm) | Conditie | Kwaliteit | Toekomstverwachting | Boomhoogte | Kroondiameter (m) | Opmerkingen | Verplantbaarheid |
|---|---|---|---|---|---|---|---|---|---|---|
| 7 | Cupressocyparis leylandii | Leyland cypres | 27 | Slecht | Slecht | Slecht | 9-12 m | 6 | Mechanisch defect | Nee |
