## **Vooronderzoek Rijnvliet te Utrecht**

**16 maart 2016**

| <b>Auteur(s)</b> | Edward Wacker |

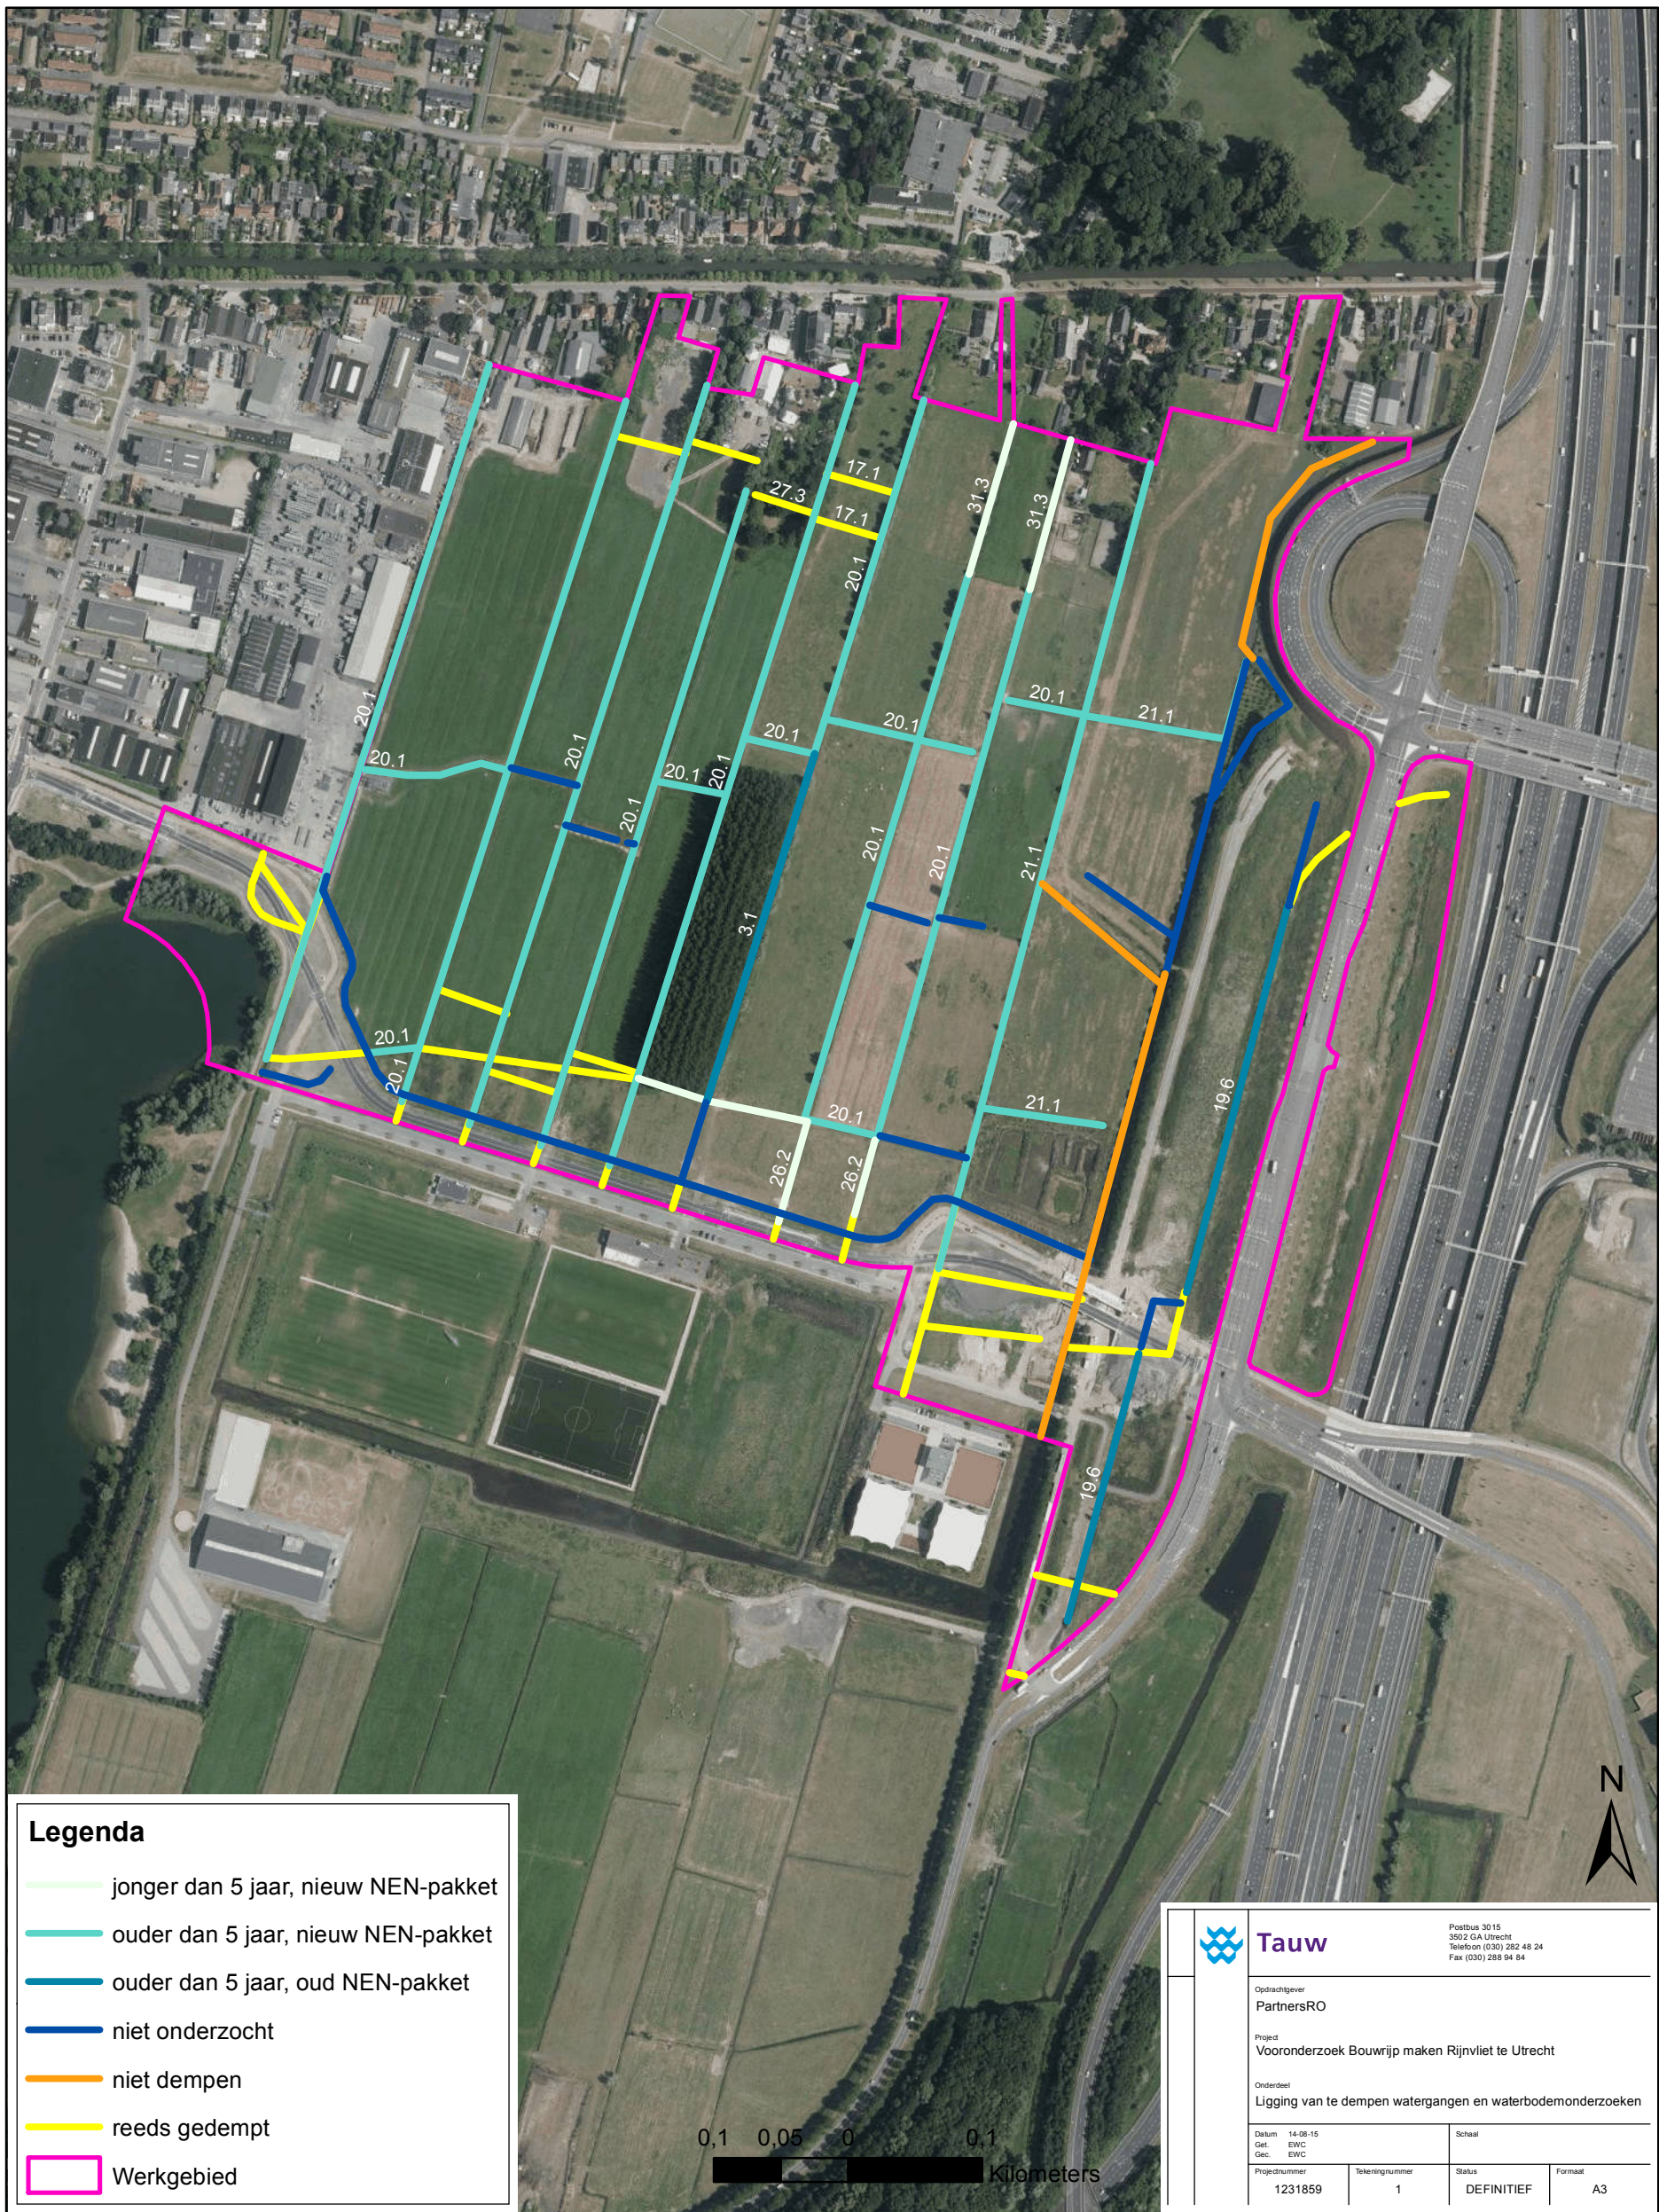
Ligging van te dempen watergangen en waterbodemonderzoeken

Op de kaart in bijlage 7 is aangegeven welke bestaande waterlopen zullen worden gedempt en in hoeverre deze watergangen reeds zijn onderzocht. Tevens zijn de reeds gedempte watergangen weergegeven. Enkele bestaande watergangen zullen worden gehandhaafd of worden verbreed. Door middel van kleuren is aangegeven of de waterbodem is onderzocht, of het huidige analysepakket is gebruikt en hoelang geleden het onderzoek heeft plaatsgevonden.

Uit de kaarten blijkt dat het merendeel van de waterbodem op de locatie in het verleden reeds is onderzocht. Het gedeelte van de locatie dat is onderzocht op het huidige NEN5720 stoffenpakket is kleiner. Slechts enkele watergangen zijn in de afgelopen 5 jaar nog verkennend onderzocht.

In de reeds uitgevoerd waterbodemonderzoeken in de nog te dempen watergangen is overwegend slib van maximaal klasse 3 of klasse A aangetoond. In een watergang achter Rijsstraatweg 20 (locatie AA034400652) is klasse 4 slib aangetoond. Deze locatie is opgenomen in 2.2.3.

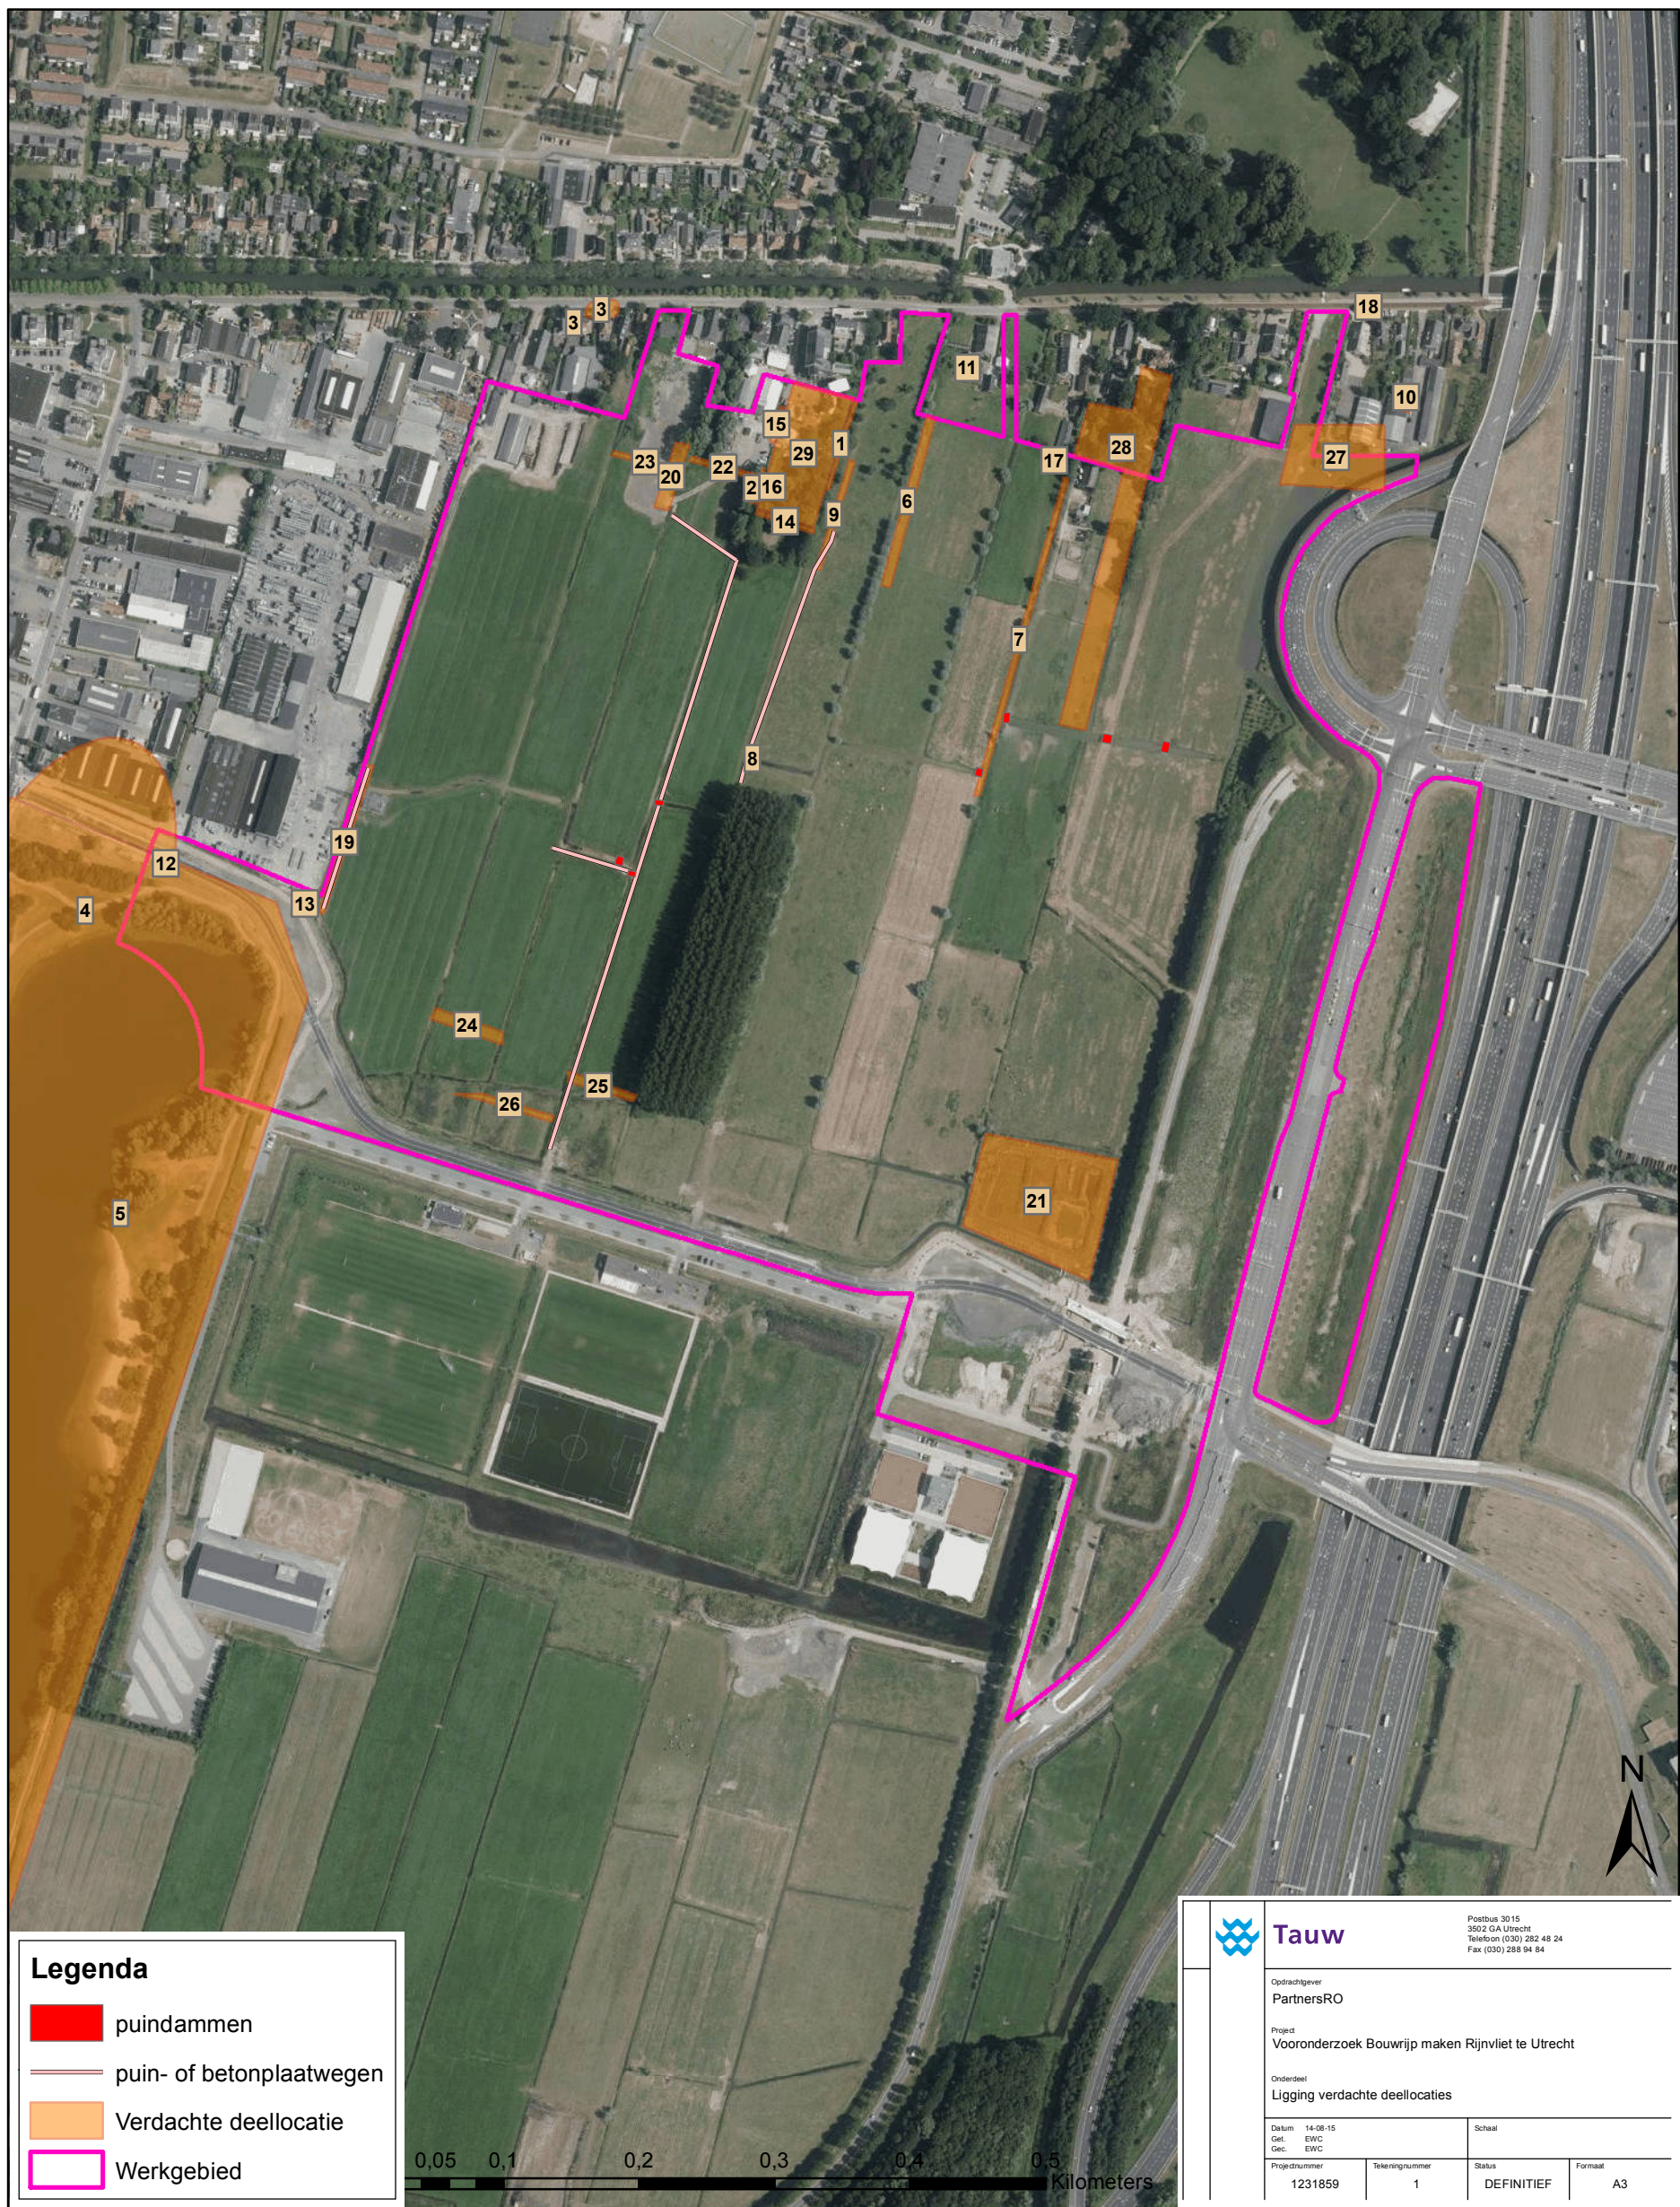
Ligging verdachte deellocaties

Uit de reeds uitgevoerde bodemonderzoeken zijn een aantal deellocaties naar voren gekomen die verdacht zijn op het voorkomen van sterke bodemverontreinigingen, of waar sterke bodemverontreinigingen zijn aangetroffen. Deze deellocaties en het eventueel aanbevolen vervolgonderzoek zijn weergegeven in tabel 3.3. De ligging van de deellocaties is weergegeven in de kaart in bijlage 8.

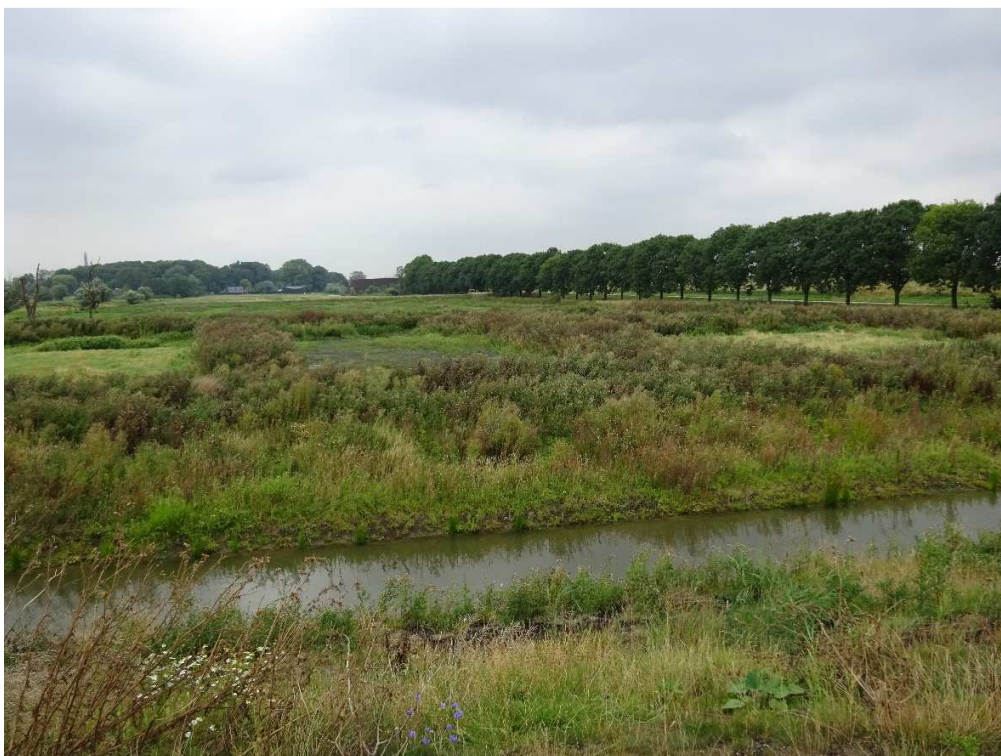
**Fotopunt B**

In de zuidoostelijk hoek van de locatie, ten noorden van de busbaan, (nabij fotopunt B) zijn enkele aarden wallen aanwezig die bassins vormen. Uit luchtfoto onderzoek blijkt dat deze omstreeks 2014 zijn aangelegd. De bassins zijn op dat moment met water gevuld. De functie is onbekend. In dezelfde periode is de busbaan langs de zuidelijke locatie grens aangelegd.

| Locatie | Locatiennaam | Verdachte deellootatie | Rapporten | Omschrijving | Aanbevelingen (in het kader van de geplande ontwikkeling) |
|---|---|---|---|---|---|
| n.v.t. | n.v.t. | D21 | n.v.t. | Recent aangelegde bassins (zichtbaar op luchtfoto 2014). | Uitvoeren aanvullend HO om de functie van de bassins te achterhalen. |

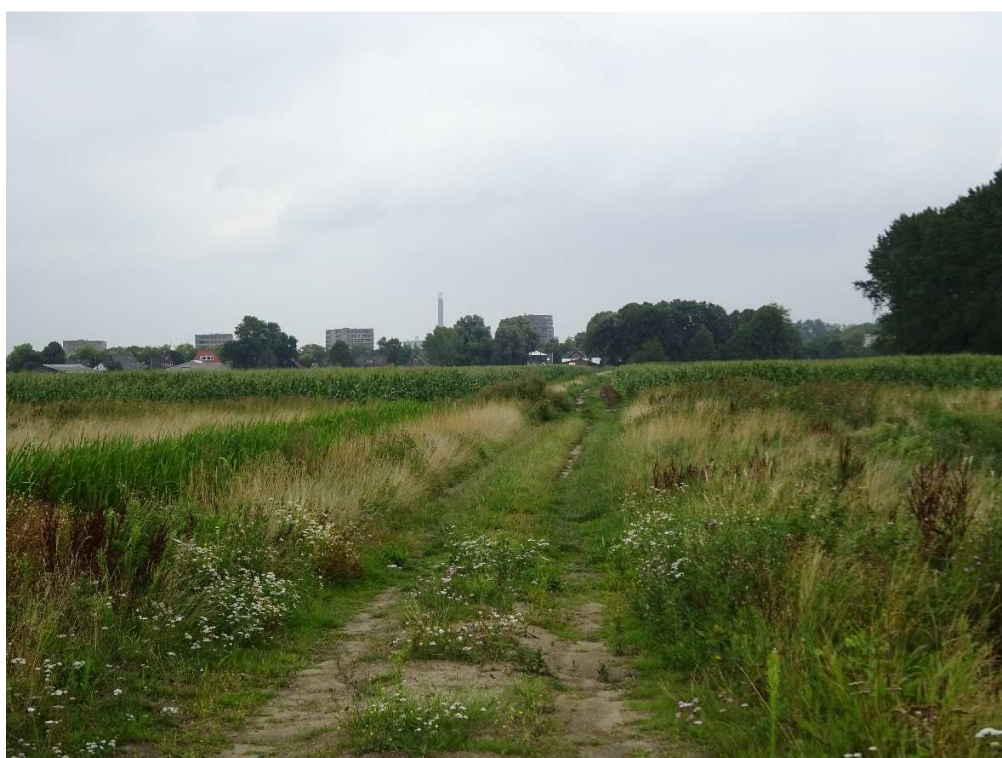
**Fotopunt F**

Aan de westzijde is een stelconplatenpad en in het midden van de locatie een betonplatenpad aanwezig (fotopunten F, G, H en I). Op enkele punten zijn puindammetjes waargenomen (fotopunt W).

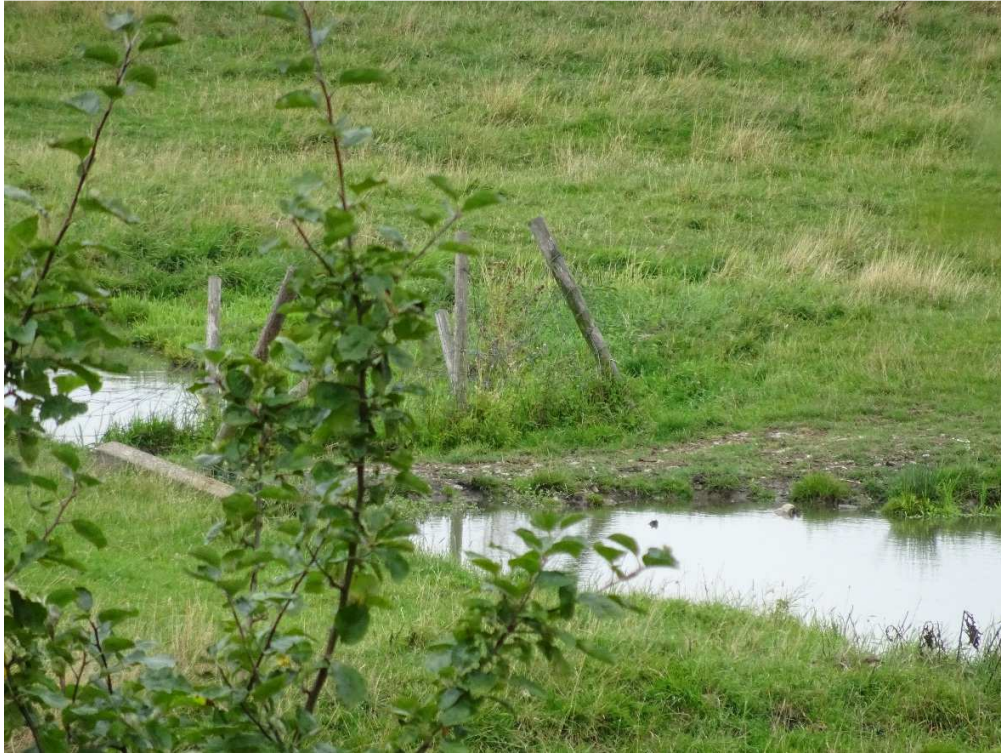
**Fotopunt W**

Nabij fotopunt W is een kleine appelboomgaard aangetroffen, waarvan het oppervlak wordt geschat op circa 1250 m<sup>2</sup>. De boomgaard is niet bekend uit historische kaarten. Uit luchtfoto's blijkt dat de boomgaard na 1996 is aangelegd.
