## INVENTARISATIERAPPORTAGE

### **Actualisatie bomeninventarisatie Reitdiepstraat**

Rapportnummer: 200720  
Datum: 16-12-2021

Onderzoeksrapport: 200720  
Project: Actualisatie bomeninventarisatie Reitdiepstraat  
Locatie: Reitdiepstraat Utrecht

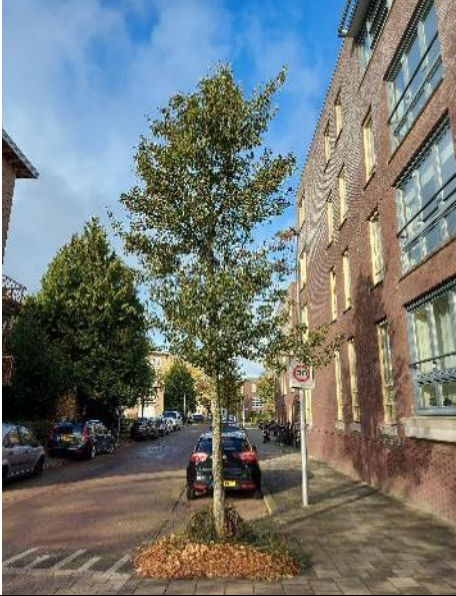
| <i>Boom 1</i> | <i>Boom 3</i> |

| Boomnr. | Soort | Stamdoorsnede (cm) | Geschatte leeftijd (jaar) | Kroon-projectie | Standplaats | Conditie | Verplant-baarheid | Als solitair waardevol | Algemene opmerkingen |
|---|---|---|---|---|---|---|---|---|---|
| 1 | Sierpeer | 16 | 15 | 4 | Trottoir | Goed | Ja | Nee | |

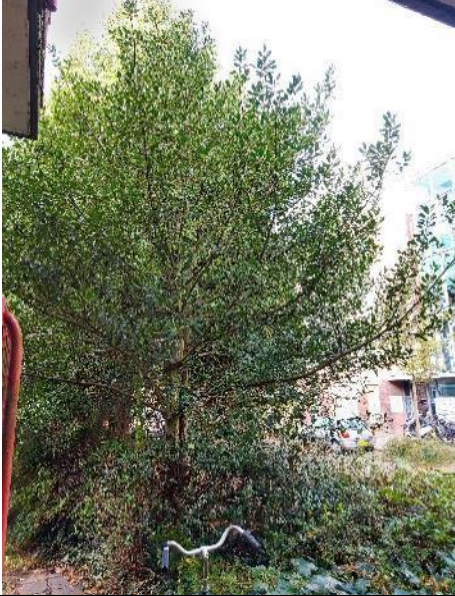
| Boomnr. | Soort | Stamdoorsnede (cm) | Geschatte leeftijd (jaar) | Kroon-projectie | Standplaats | Conditie | Verplant-baarheid | Als solitair waardevol | Algemene opmerkingen |
|---|---|---|---|---|---|---|---|---|---|
| 3 | Hulst | 14 | 25 | 5 | Plantsoen | Goed | Ja | Nee | Meerstammig |

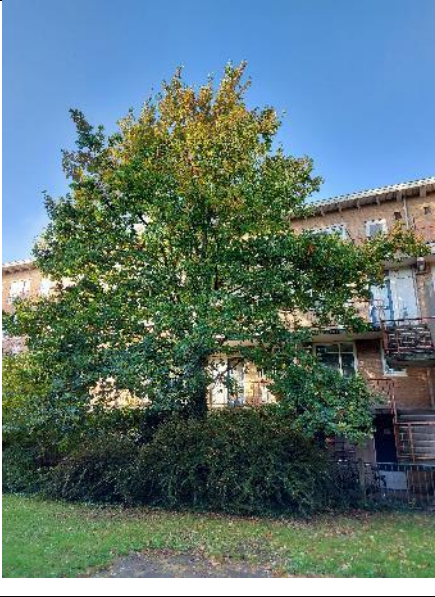
| <i>Boom 6</i> | <i>Boom 7</i> |

| Boomnr. | Soort | Stamdoorsnede (cm) | Geschatte leeftijd (jaar) | Kroon-projectie | Standplaats | Conditie | Verplant-baarheid | Als solitair waardevol | Algemene opmerkingen |
|---|---|---|---|---|---|---|---|---|---|
| 6 | Zomereik | 36 | 30 | 12 | Bep.l.strook | Redelijk | Nee | Ja | Klimop |

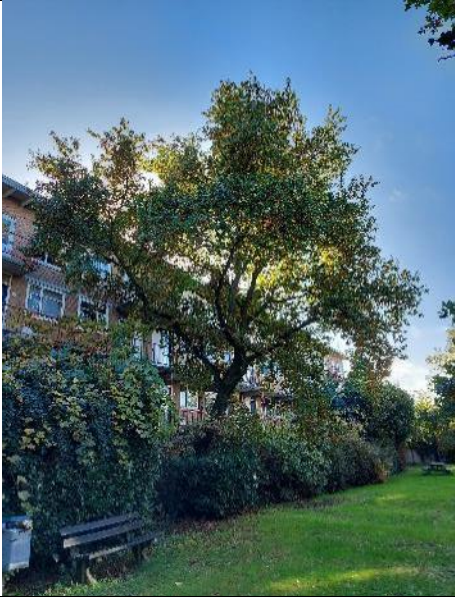
| Boomnr. | Soort | Stamdoorsnede (cm) | Geschatte leeftijd (jaar) | Kroon-projectie | Standplaats | Conditie | Verplant-baarheid | Als solitair waardevol | Algemene opmerkingen |
|---|---|---|---|---|---|---|---|---|---|
| 7 | Zomereik | 53 | 50 | 13 | Bep.l.strook | Redelijk | Nee | Nee | Scheve doorgaande spil, dood hout in de kroon |

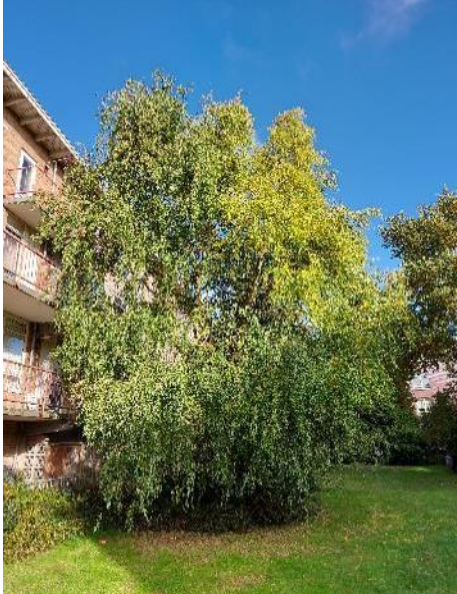
| <p><i>Boom 9</i></p> | <p><i>Boom 13</i></p> |

| Boomnr. | Soort | Stamdoorsnede (cm) | Geschatte leeftijd (jaar) | Kroon-projectie | Standplaats | Conditie | Verplant-baarheid | Als solitair waardevol | Algemene opmerkingen |
|---|---|---|---|---|---|---|---|---|---|
| 9 | Kronkelwilg | 32 | 30 | 9 | Bep.l.strook | Goed | Nee | Nee | Meerstammig |

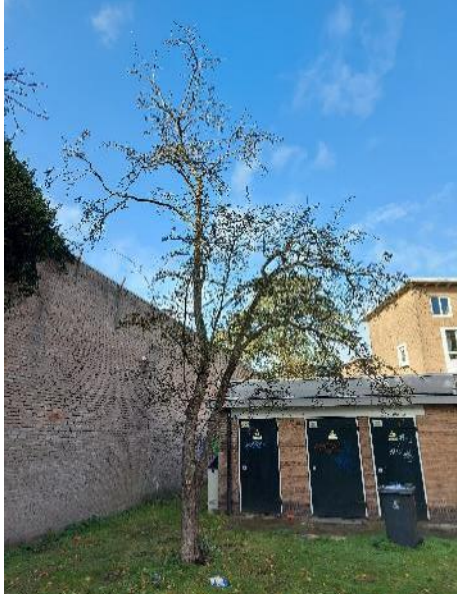
Over het algemeen is de conditie van de bomen redelijk. Daarmee is de conditie van de bomen in de Reitdiepstraat in het algemeen verslechterd sinds deze in 2009 zijn geïnventariseerd. Eén boom is dood. Bij bomen 13 en 60 zijn resten van een grote (parasitaire) zwamaantasting aangetroffen. Deze bomen adviseren wij omwille van deze aantasting en de slechte conditie te kappen. Bij boom 60 is eveneens essentaksterfte waargenomen. In bijlage III is een weergave te zien van de conditie.

| Boomnr. | Soort | Stamdoorsnede (cm) | Geschatte leeftijd (jaar) | Kroon-projectie | Standplaats | Conditie | Verplant-baarheid | Als solitair waardevol | Algemene opmerkingen |
|---|---|---|---|---|---|---|---|---|---|
| 13 | Tweestijlige meidoorn | 20 | 30 | 7 | Gras | Slecht | Nee | Nee | Zwam stamvoet, meestammig |

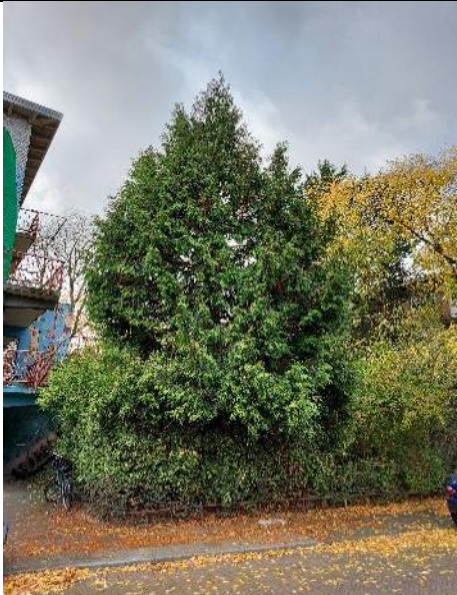
| <p><i>Boom 19</i></p> | <p>Boom 21 en 22</p> |

| Boomnr. | Soort | Stamdoorsnede (cm) | Geschatte leeftijd (jaar) | Kroon-projectie | Standplaats | Conditie | Verplant-baarheid | Als solitair waardevol | Algemene opmerkingen |
|---|---|---|---|---|---|---|---|---|---|
| 19 | Conifeer | 47 | 40 | 7 | Plantsoen | Redelijk | Nee | Nee | Dood hout in de kroon, speelboom voor kinderen |

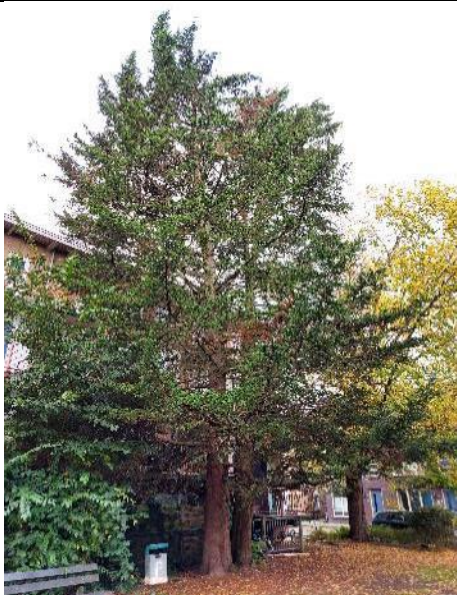
| Boomnr. | Soort | Stamdoorsnede (cm) | Geschatte leeftijd (jaar) | Kroon-projectie | Standplaats | Conditie | Verplant-baarheid | Als solitair waardevol | Algemene opmerkingen |
|---|---|---|---|---|---|---|---|---|---|
| 21 | Conifeer | 66 | 45 | 14 | Plantsoen | Redelijk | Nee | Nee | |
| 22 | Conifeer | 70 | 45 | 14 | Plantsoen | Redelijk | Nee | Nee | |

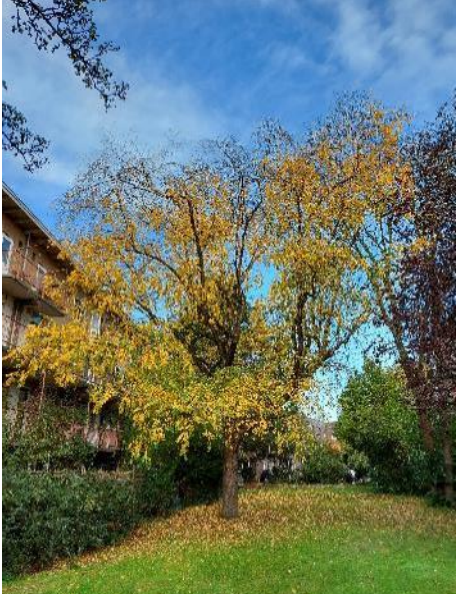
| Boom 24 | Boom 27 |

| Boomnr. | Soort | Stamdoorsnede (cm) | Geschatte leeftijd (jaar) | Kroon-projectie | Standplaats | Conditie | Verplant-baarheid | Als solitair waardevol | Algemene opmerkingen |
|---|---|---|---|---|---|---|---|---|---|
| 24 | Zwarte berk | 73 | 45 | 16 | Gras | Redelijk | Nee | Ja | Dood hout in de kroon in de kroon / beeldbepalend, laaghangende takken |

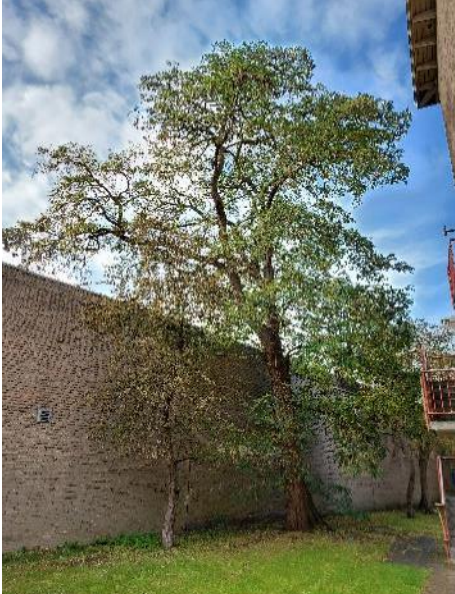
| Boomnr. | Soort | Stamdoorsnede (cm) | Geschatte leeftijd (jaar) | Kroon-projectie | Standplaats | Conditie | Verplant-baarheid | Als solitair waardevol | Algemene opmerkingen |
|---|---|---|---|---|---|---|---|---|---|
| 27 | Acacia | 86 | 45 | 14 | Gazon | Goed | Nee | Ja | Dood hout in de kroon |

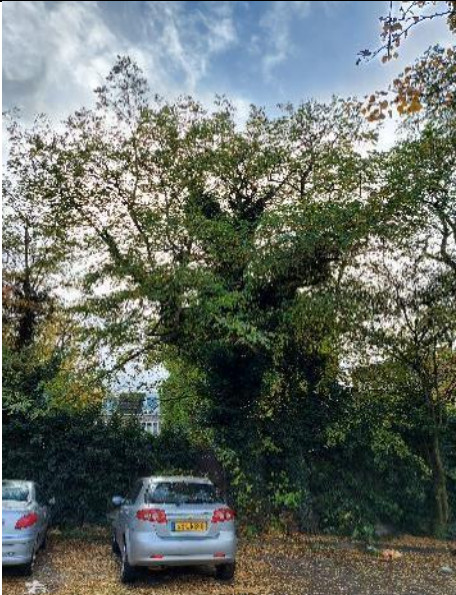
| Boom 38 | Boom 42 |

| Boomnr. | Soort | Stamdoorsnede (cm) | Geschatte leeftijd (jaar) | Kroon-projectie | Standplaats | Conditie | Verplantbaarheid | Als solitair waardevol | Algemene opmerkingen |
|---|---|---|---|---|---|---|---|---|---|
| 38 | Acacia | 81 | 40 | 12 | Bepl. strook | Redelijk | Nee | Ja | Dood hout in de kroon, klimop: Stamvoet niet zichtbaar |

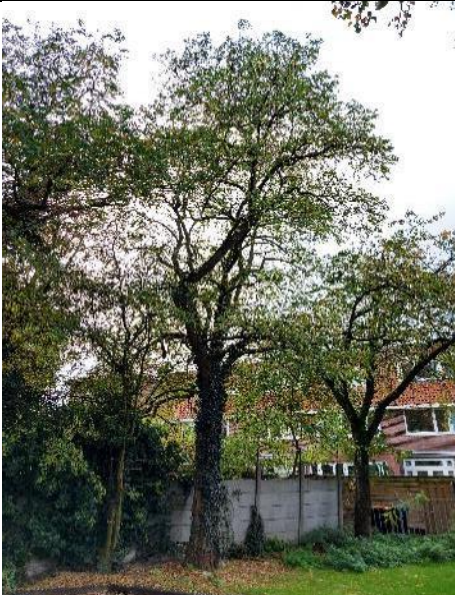
| Boomnr. | Soort | Stamdoorsnede (cm) | Geschatte leeftijd (jaar) | Kroon-projectie | Standplaats | Conditie | Verplantbaarheid | Als solitair waardevol | Algemene opmerkingen |
|---|---|---|---|---|---|---|---|---|---|
| 42 | Acacia | 58 | 40 | 10 | Bepl. strook | Matig | Nee | Ja | Dood hout in de kroon in de kroon, klimop |

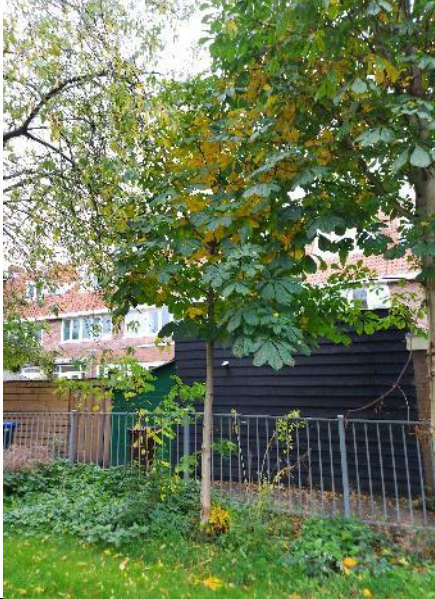
| Boom 44 | Boom 45 |

| Boomnr. | Soort | Stamdoorsnede (cm) | Geschatte leeftijd (jaar) | Kroon-projectie | Standplaats | Conditie | Verplantbaarheid | Als solitair waardevol | Algemene opmerkingen |
|---|---|---|---|---|---|---|---|---|---|
| 44 | Paardenkastanje | 10 | 10 | 3 | Bepl. strook | Goed | Ja | Ja | |

In het plangebied staan enkele beeldbepalende bomen die als solitaire boom waardevol kunnen zijn. Dit zijn wat grotere en oudere bomen waarbij de verschijningsvorm een beeldbepalende rol heeft in de omgeving. Boom 44 en 45 zijn als waardevol opgenomen aangezien dit jonge paardenkastanjes zijn waarbij nog geen kastanjabloedingsziekte is aangetroffen. De bomen zijn echter te dicht op elkaar geplant zonder rekening te houden met de toekomstige bovengrondse ruimte van de kronen. Geadviseerd wordt om boom 44 te verplanten naar een andere locatie.

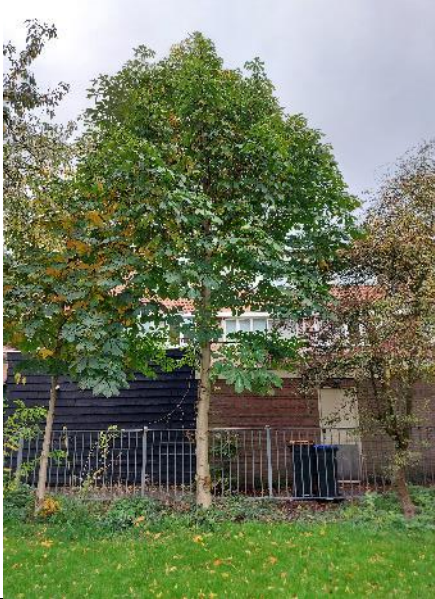
| Boomnr. | Soort | Stamdoorsnede (cm) | Geschatte leeftijd (jaar) | Kroon-projectie | Standplaats | Conditie | Verplantbaarheid | Als solitair waardevol | Algemene opmerkingen |
|---|---|---|---|---|---|---|---|---|---|
| 45 | Paardenkastanje | 19 | 20 | 6 | Bepl. strook | Goed | Ja | Ja | |

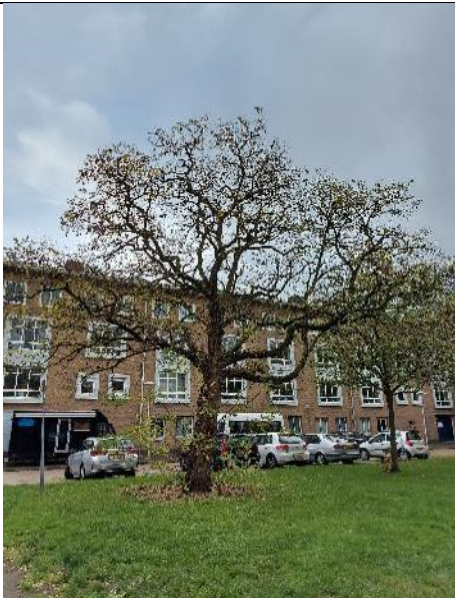
| Boom 52 | Boom 62 t/m 65. |

| Boomnr. | Soort | Stamdoorsnede (cm) | Geschatte leeftijd (jaar) | Kroon-projectie | Standplaats | Conditie | Verplant-baarheid | Als solitair waardevol | Algemene opmerkingen |
|---|---|---|---|---|---|---|---|---|---|
| 52 | Acacia | 60 | 40 | 12 | Gras | Slecht | Nee | Nee | Dood hout in de kroon in de kroon, kwijnende boom |

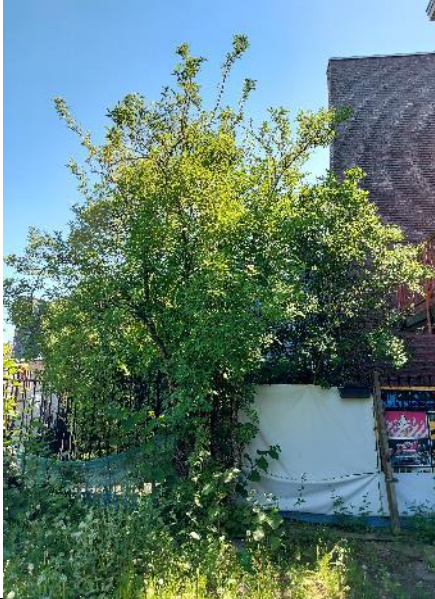
| <p><i>Boom 67</i></p> | <p><i>Boom 66</i></p> |

| Boomnr. | Soort | Stamdoorsnede (cm) | Geschatte leeftijd (jaar) | Kroon-projectie | Standplaats | Conditie | Verplant-baarheid | Als solitair waardevol | Algemene opmerkingen |
|---|---|---|---|---|---|---|---|---|---|
| 67 | Gewone vlier | 9 | 10 | 5 | Tuin | Redelijk | Nee | Nee | Meerstammig (7) |

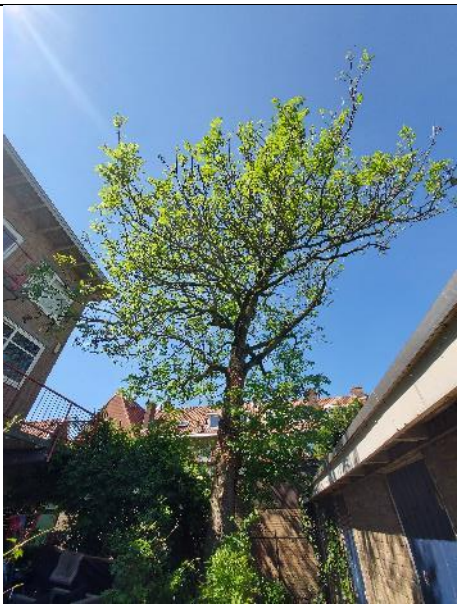
| <p><i>Boom 60</i></p> | <p><i>Boom 61</i></p> |

| Boomnr. | Soort | Stamdoorsnede (cm) | Geschatte leeftijd (jaar) | Kroon-projectie | Standplaats | Conditie | Verplant-baarheid | Als solitair waardevol | Algemene opmerkingen |
|---|---|---|---|---|---|---|---|---|---|
| 60 | Gewone es | 62 | 50 | 15 | Tuin | Matig | Nee | Nee | Essentaksterfte, zwam op stam (vermoedelijk ruige weerschijnzwam) |

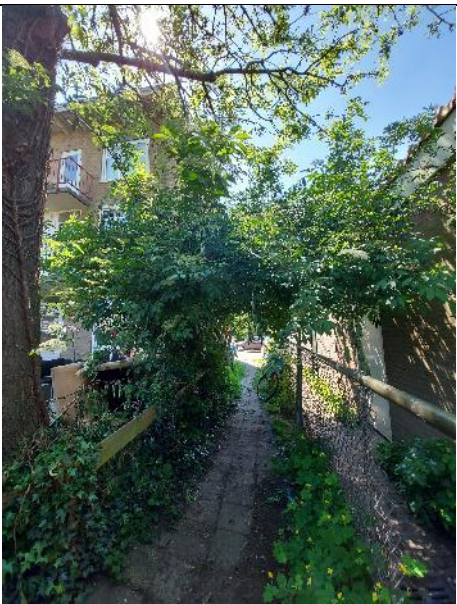
| Boomnr. | Soort | Stamdoorsnede (cm) | Geschatte leeftijd (jaar) | Kroon-projectie | Standplaats | Conditie | Verplant-baarheid | Als solitair waardevol | Algemene opmerkingen |
|---|---|---|---|---|---|---|---|---|---|
| 61 | Gewone vlier | 15 | 10 | 7 | Tuin | Redelijk | Nee | Nee | Tweestammig, laaghangende takken |

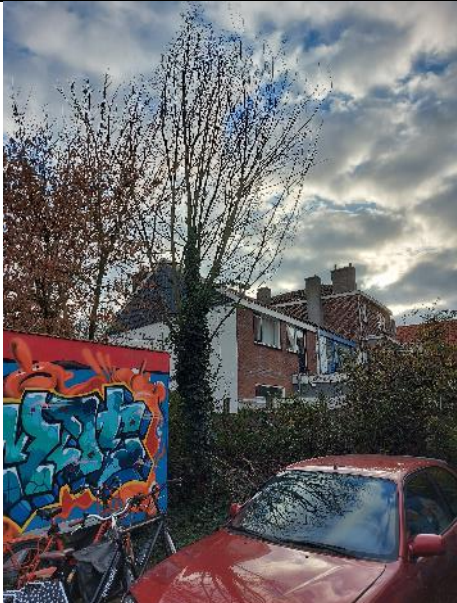
| <p>Boom 68</p> | <p>Boom 69</p> |

| Boomnr. | Soort | Stamdoorsnede (cm) | Geschatte leeftijd (jaar) | Kroon-projectie | Standplaats | Conditie | Verplant-baarheid | Als solitair waardevol | Algemene opmerkingen |
|---|---|---|---|---|---|---|---|---|---|
| 68 | Zomereik | 20 | 20 | 6 | Beplanting | Dood | nee | nee | Rooien |

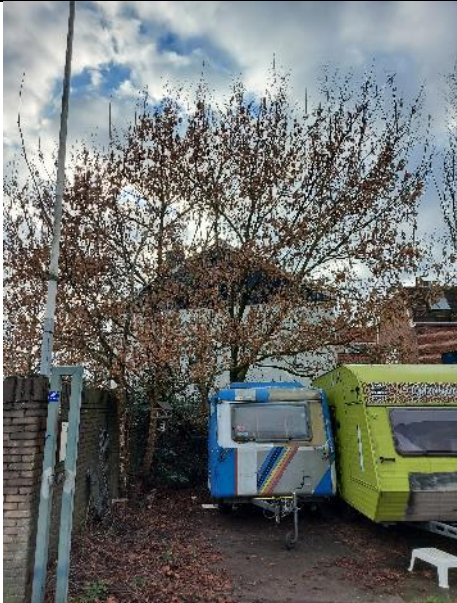
| Boomnr. | Soort | Stamdoorsnede (cm) | Geschatte leeftijd (jaar) | Kroon-projectie | Standplaats | Conditie | Verplant-baarheid | Als solitair waardevol | Algemene opmerkingen |
|---|---|---|---|---|---|---|---|---|---|
| 69 | Esdoorn | 23 | 15 | 8 | Beplanting | Redelijk | nee | nee | 5-stammig, dood hout in kroon |

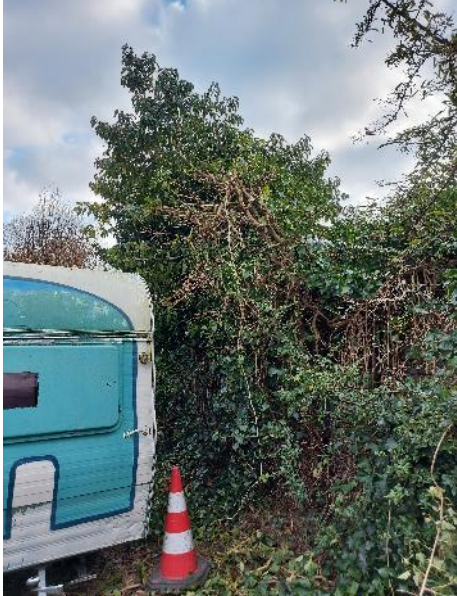
| <p>Boom 70</p> | <p>Boom 73, 74</p> |

| Boomnr. | Soort | Stamdoorsnede (cm) | Geschatte leeftijd (jaar) | Kroon-projectie | Standplaats | Conditie | Verplant-baarheid | Als solitair waardevol | Algemene opmerkingen |
|---|---|---|---|---|---|---|---|---|---|
| 70 | Laurierboom | 13 | 10 | 4 | Beplanting | Redelijk | nee | nee | 2-stammig |

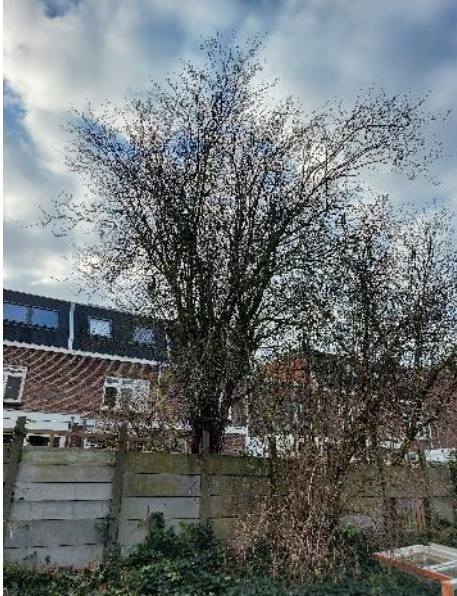
Bij boom 25, 54 en 73 is boomgaardvuurzwam aangetroffen. Deze zwam tast de boom aan via snoeiwonden en tast m.n. het kernhout aan. Aangezien het spinhout grotendeels onaangetast blijft kan de boom lang in leven blijven. Wel ontstaat er een risico op takbreuk.

| Boomnr. | Soort | Stamdoorsnede (cm) | Geschatte leeftijd (jaar) | Kroon-projectie | Standplaats | Conditie | Verplant-baarheid | Als solitair waardevol | Algemene opmerkingen |
|---|---|---|---|---|---|---|---|---|---|
| 73 | Sierkers | 18 | 20 | 8 | Beplanting | Matig | nee | nee | |
| 74 | Sierkers | 22 | 20 | 6 | Beplanting | Matig | nee | nee | 2-stammig, achter schutting, diameter geschat |

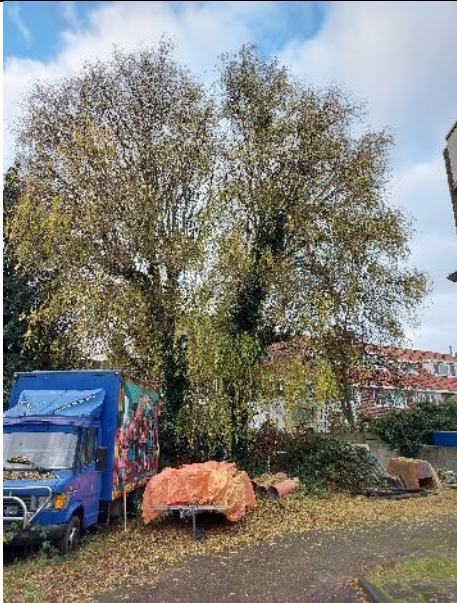
| <p><i>Boom 78, 79, 80</i></p> | <p><i>Boom 82</i></p> |

Bomen 78 en 79 zijn ook opgenomen als beeldbepalende bomen. Deze bomen staan echter niet binnen het plangebied, maar de kroon hangt wel tot binnen het plangebied.

| Boomnr. | Soort | Stamdoorsnede (cm) | Geschatte leeftijd (jaar) | Kroon-projectie | Standplaats | Conditie | Verplant-baarheid | Als solitair waardevol | Algemene opmerkingen |
|---|---|---|---|---|---|---|---|---|---|
| 78 | Kronkelwilg | 40 | 45 | 10 | Beplanting | Redelijk | nee | ja | |
| 79 | Kronkelwilg | 40 | 45 | 10 | Beplanting | Redelijk | nee | ja | meer-stammig, achter schutting, diameter |

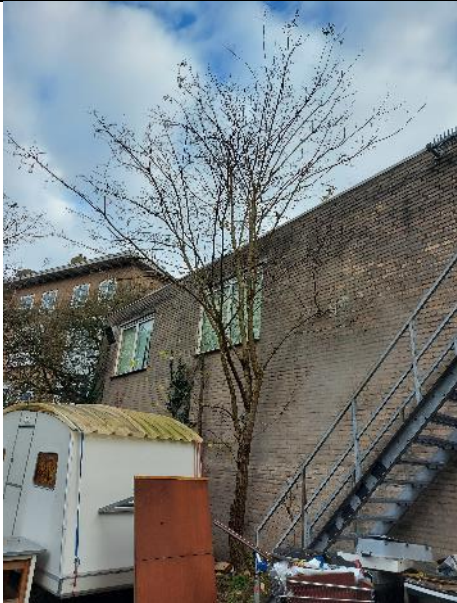
| Boomnr. | Soort | Stamdoorsnede (cm) | Geschatte leeftijd (jaar) | Kroon-projectie | Standplaats | Conditie | Verplant-baarheid | Als solitair waardevol | Algemene opmerkingen |
|---|---|---|---|---|---|---|---|---|---|
| 82 | Valse christusdoorn | 20 | 20 | 6 | Verharding | Redelijk | nee | nee | Laaghangende of schurende takken |

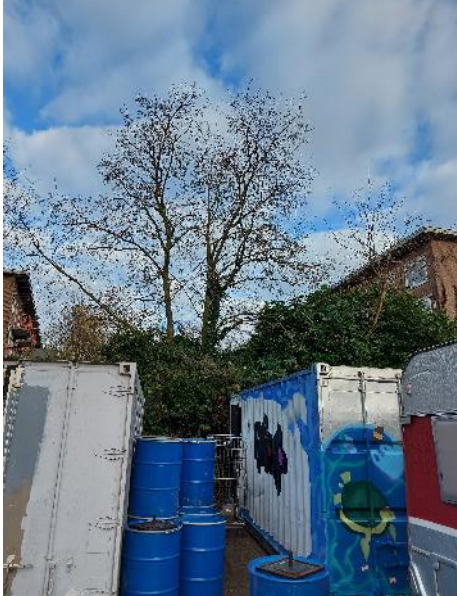
| <p><i>Boom 83, 84, 85</i></p> | <p><i>Boom 88</i></p> |

| Boomnr. | Soort | Stamdoorsnede (cm) | Geschatte leeftijd (jaar) | Kroon-projectie | Standplaats | Conditie | Verplant-baarheid | Als solitair waardevol | Algemene opmerkingen |
|---|---|---|---|---|---|---|---|---|---|
| 83 | Valse christusdoorn | 40 | 45 | 18 | Beplanting | Redelijk | nee | nee | 2-stammig, diameter geschat, dood hout in kroon, laaghangende of schurende takken |
| 84 | Valse christusdoorn | 15 | 20 | 6 | Beplanting | Redelijk | nee | nee | Scheefstand, dood hout in kroon, laaghangende of schurende takken |

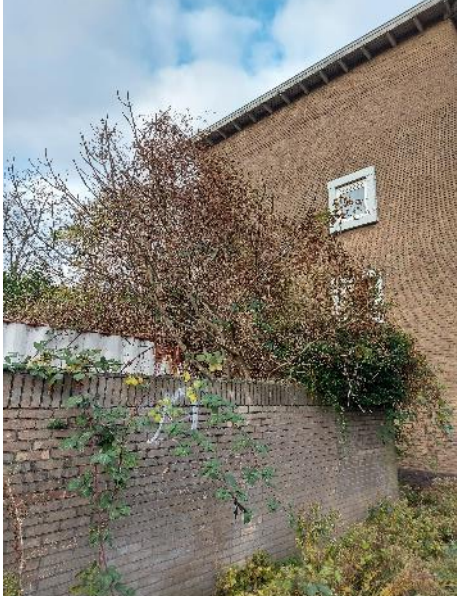
| Boomnr. | Soort | Stamdoorsnede (cm) | Geschatte leeftijd (jaar) | Kroon-projectie | Standplaats | Conditie | Verplant-baarheid | Als solitair waardevol | Algemene opmerkingen |
|---|---|---|---|---|---|---|---|---|---|
| 88 | Es | 13 | 15 | 6 | Beplanting | Redelijk | nee | nee | meer-stammig, niet bereikbaar, diameter geschat |
