## ONDERZOEKSRAPPORT

### **Verplantbaarheids- onderzoek Reitdiepstraat**

Rapportnummer: 210621  
Datum: 07-10-2021

Onderzoeksrapport: 210621  
Project: Verplantbaarheidsonderzoek & boombeschermingsplan Reitdiepstraat  
Locatie: Burgemeester Van der Borchstraat 2 Holten

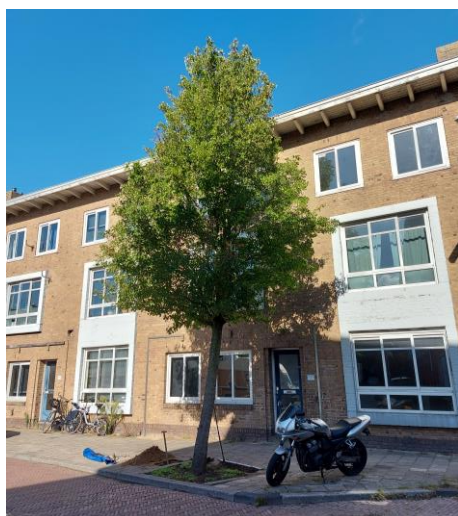
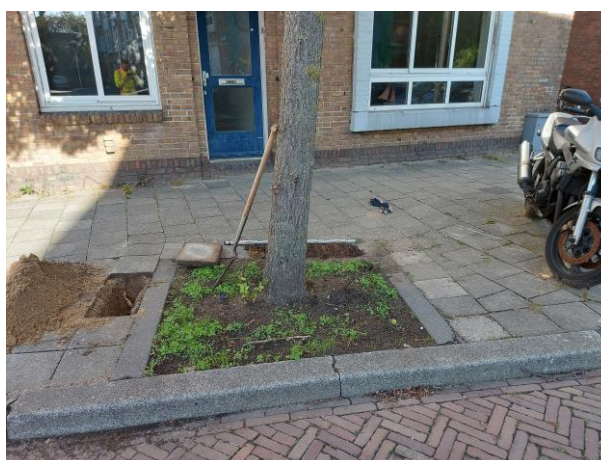
**Afbeelding 2.** Boom 57 (links), groeiplaats boom 57 (rechts).

De sierpeer (*Pyrus calleryana* 'Chanticleer') staat in de verharding van het voetpad langs de Reitdiepstraat. De groeiplaats heeft een boomspiegel van 1,30 m bij 1,60 m welke tot een diepte van 80 cm is gevuld met humeus donker zand. Daaronder is straatzand aangetroffen. Onder de omliggende stoeptegels is straatzand aangebracht. Buiten de boomspiegel is op een diepte van 20 cm een intensieve beworteling aangetroffen in het straatzand. De groeiplaats onder de stoeptegels lijkt aan de noordoostzijde licht te zijn verzakt.

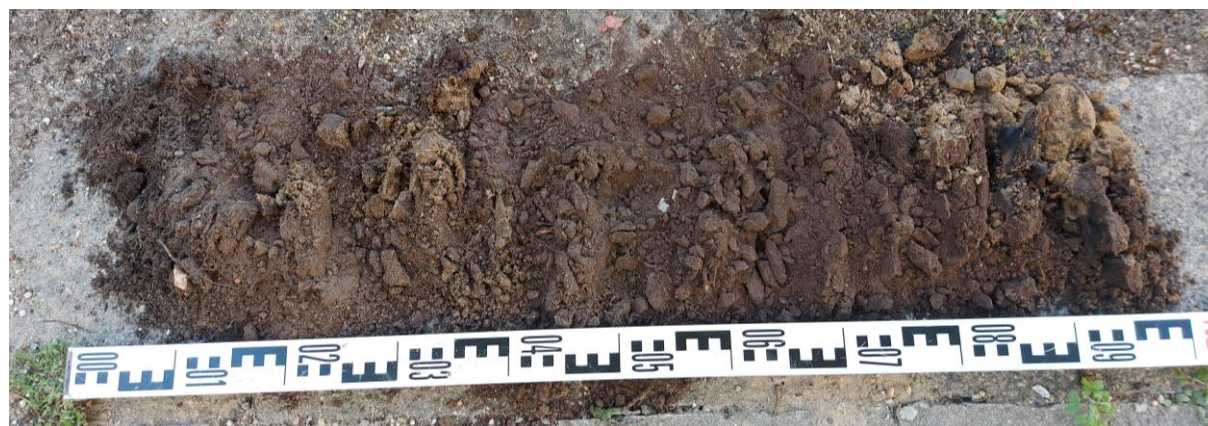
**Afbeelding 4.** Grondboring 2, boom 57

| 0 – 80 | humusrijk donker zand | Fijn | Intensief |
| 80 < | Humusloos straatzand | - | - |

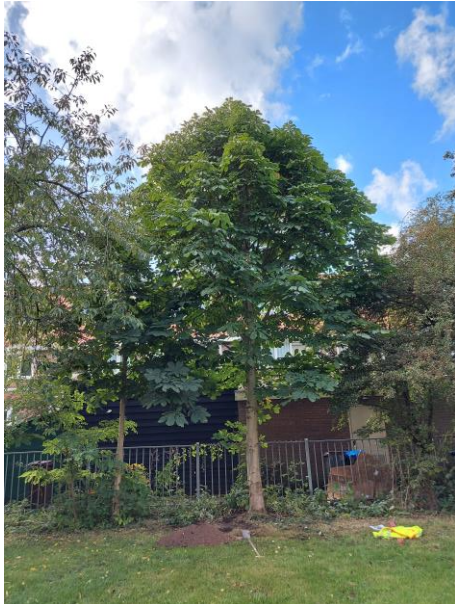
**Afbeelding 5.** Boom 44 (links), boom 45 (rechts).

De paardenkastanjes (*Aesculus hippocastanum*) staan langs een onverhard grasveld in een groenstrook begroeid met kleine struikjes, bramen en kleine bomen. De groenstrook grenst aan de westzijde aan een hek langs een wandelpad aan de achterzijde van de schuurtjes van de woningen aan de Berkelstraat. Het wandelpad is verhard met stoeptegels. Het hek staat op 110 cm van de stamvoet van boom 44 en 85 cm van boom 45. Voor boom 45 staat het hek dus binnen de te verplanten kluit. Op een diepte van 50 cm is een verharde laag aangetroffen. De beworteling is zeer oppervlakkig.

De 2 paardenkastanjes zijn weliswaar verplantbaar, maar omwille van de hoge kosten wordt toch geadviseerd om de bomen niet te verplanten. Daarnaast bestaat er altijd een kans dat de bomen aangetast worden door kastanjabloedingsziekte n.a.v. de verplantschock. Het geld kan mogelijk beter worden besteed aan kwalitatief goede groeiplaatsen van de nieuw aan te planten bomen (met grotere plantmaat) binnen het plangebied. Door een kwalitatief hoogstaande groeiplaats in te richten krijgt een boom een lange toekomstverwachting en zal de boom sneller uitgroeien tot het gewenste eindbeeld. Een goede groeiplaats hangt af van het gebruik van de bovengrondse ruimte, de ondergrondse ruimte, het groeimedium, en de aanwezigheid van voldoende voedingsstoffen, zuurstof en vocht. Om een goede balans te vinden tussen deze factoren en problemen of risico's in de toekomst te voorkomen moet aan de tekentafel goed worden nagedacht over de groeiplaatsen en een groeiplaatsinrichting worden ontworpen. Een ETT (European Tree Technician) kan hierbij helpen.

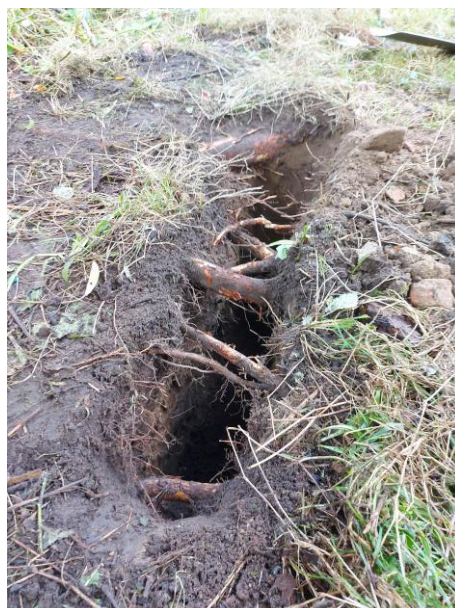
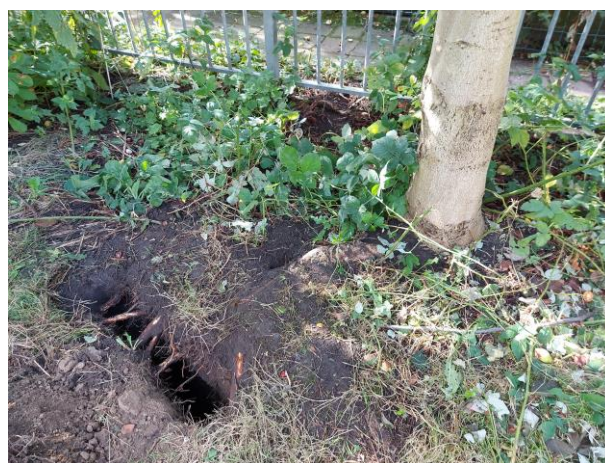
**Afbeelding 6.** Profielsleuf 3, boom 44

| 0 – 20 | Licht humeus (licht) kleiig donker zand | Fijn + Grof | Intensief |
| 20 – 50 | Licht humeus (licht) kleiig donker zand | Fijn | Extensief |
| 50 | Verharde laag | - | - |

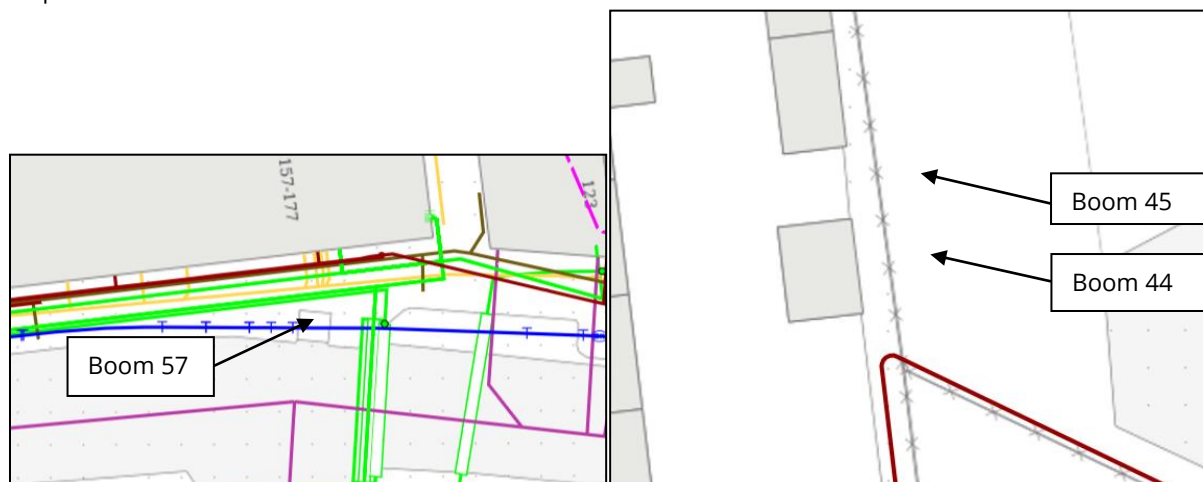
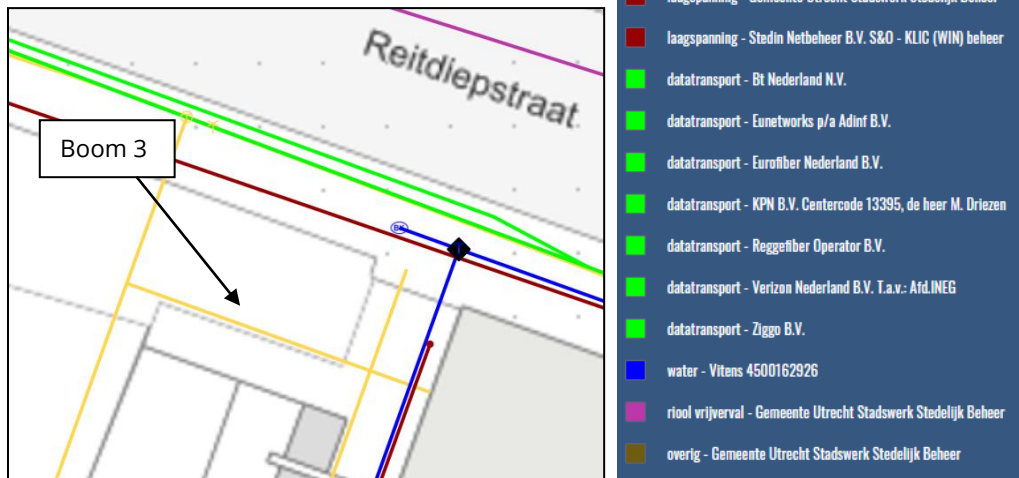
**Afbeelding 7.** Ligging kabels en leidingen Reitdiepstraat. (Bron: KLIC- melding).

Op basis van een KLIC-melding wordt duidelijk dat er verschillende kabels en leidingen op korte afstand van de bomen liggen (afbeelding 7). Door de aanwezigheid van kabels en leidingen is mogelijk niet bij alle bomen de benodigde werkruimte aanwezig om de kluit voor te bereiden op een verplanting. Precies onder boom 57 ligt een waterleiding van Vitens. Het is niet bekend hoe diep deze waterleiding ligt. Bij bomen 44 en 45 liggen geen K&L binnen de kwetsbare ruimte. Ten zuiden van boom 3 ligt op ca. 70 cm afstand een lagedruk gasleiding. De bomen zijn alleen potentieel verplantbaar indien de kabels en leidingen die door de verplantkluit lopen buiten werking worden gesteld en uit de kluit worden verwijderd. Bij een gasleiding en waterleiding is dit doorgaans moeilijker zodat wordt geadviseerd oom boom 57 en boom 3 niet te verplanten.

Boomtechnisch zijn de bomen te verplanten. De aanwezigheid van kabels en leidingen zorgt wel voor belemmeringen van een verplanting bij boom 3 (waterleiding Vitens) en 57 (lagedruk gas). Voor boom 3 is misschien nog net voldoende ruimte maar in combinatie met een vergroeide kroon met andere struiken wordt een verplanting niet geadviseerd.

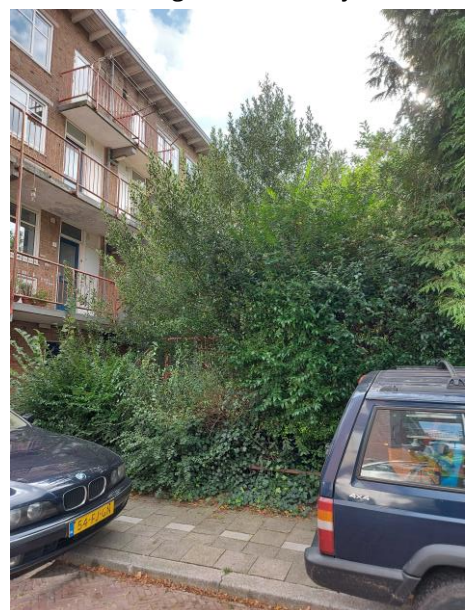
De hulst (boom 3) staat in een groenstrook naast andere struiken/bomen. De kroon is voor de helft vergroeid met een andere struik. Op het moment van de verplanting zal geen mooie kroonvorm overblijven. De kroon zal zich na een tijd wel weer herstellen.

**Afbeelding 8.** Kroon hulst (3) vergroeid met struiken.

Ook voor de hulst (boom 3) worden de kosten te hoog ingeschat vergeleken met de kwaliteit van de boom die overblijft na de verplanting.
