BOMEN EFFECT ANALYSE

**Reitdiepstraat, Utrecht**

Rapportnummer: 230885  
Datum: 19-12-2024

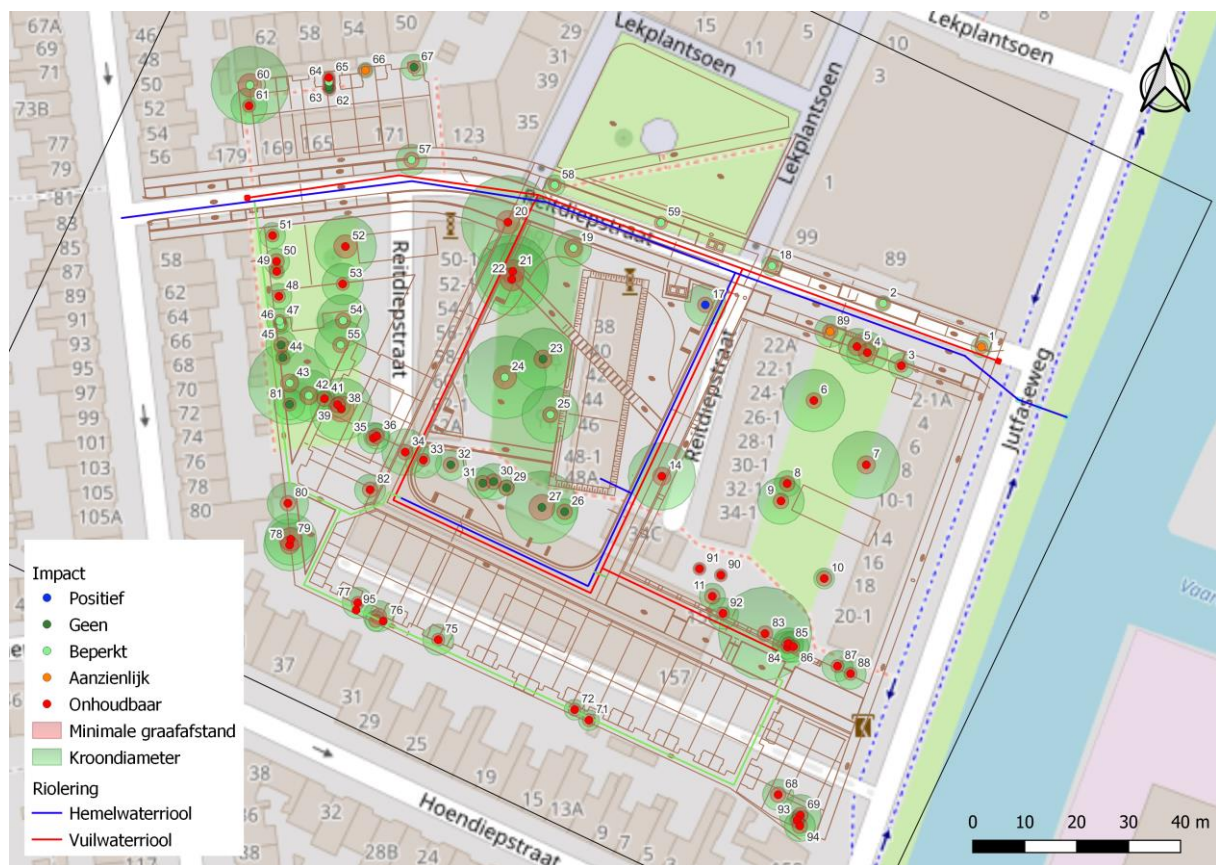
**Afbeelding 4.** Impact bomen.

| Bomen | Werkzaamheden | Impact | Advies | Impact na advies |
|---|---|---|---|---|
| 71, 72, 76, 95 | Aanleg paden/wegen | Onhoudbaar | Particuliere bomen: rooien, en voor boom 71 en 72 onderzoeken of verplanting mogelijk is. | Onhoudbaar. Indien verplanting mogelijk is: beperkt |
| 3, 4, 5, | Parkeren of verharding | Onhoudbaar | Rooien | Onhoudbaar |

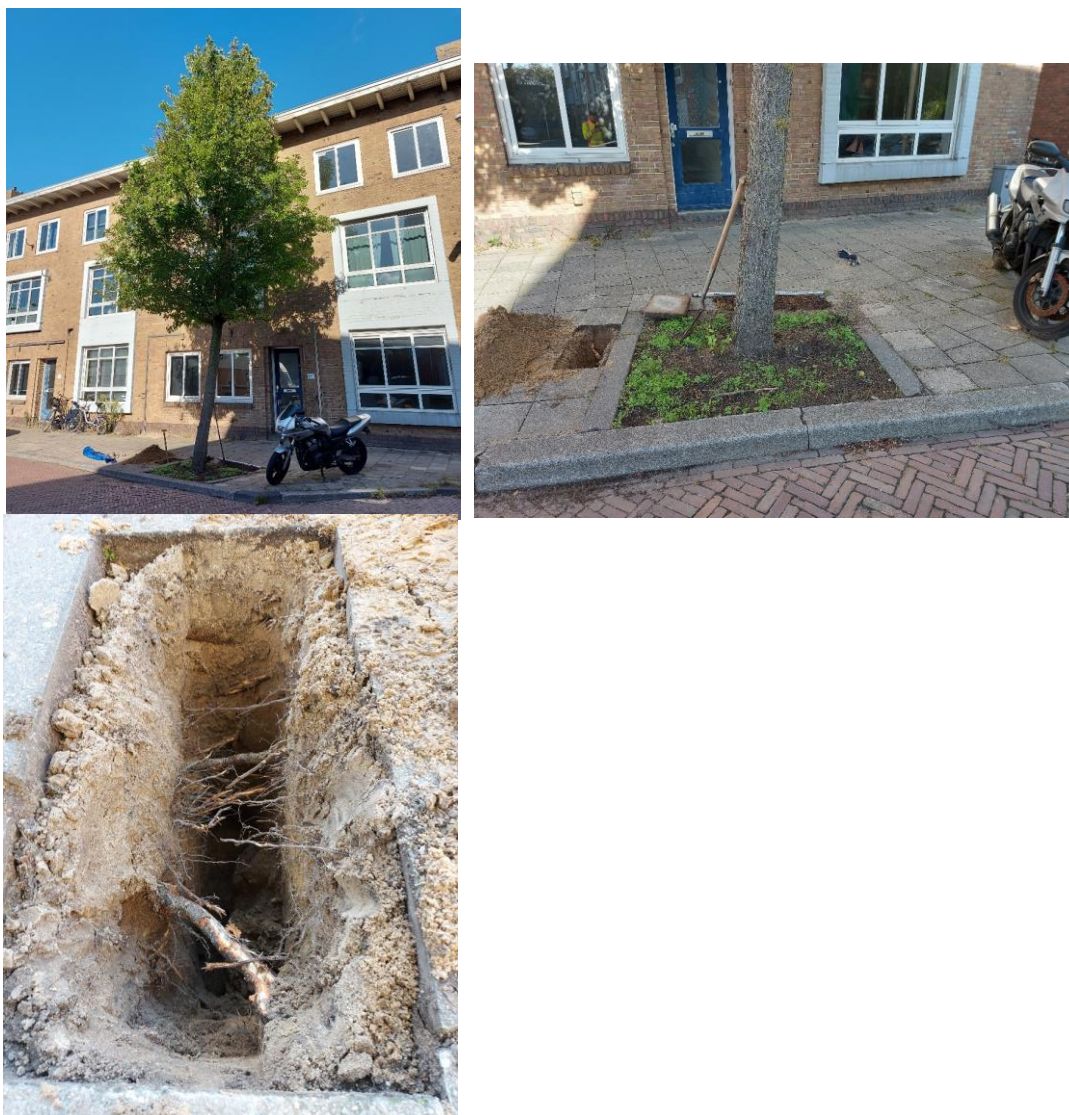
**Afbeelding 14.** Boom 57 (links), groeiplaats boom 57 (rechts), Proefsleuf (onder).

De sierpeer (*Pyrus calleryana* 'Chanticleer') staat in de verharding van het voetpad langs de Reitdiepstraat. De groeiplaats heeft een boomspegel van 1.30 m bij 1.60 m welke tot een diepte van 80 cm is gevuld met humeus donker zand. Daaronder is straatzand aangetroffen. Onder de omliggende stoeptegels is straatzand aangebracht. Buiten de boomspegel is op een diepte van 20 cm een intensieve beworteling aangetroffen in het straatzand. De groeiplaats onder de stoeptegels lijkt aan de noordoostzijde licht te zijn verzakt.

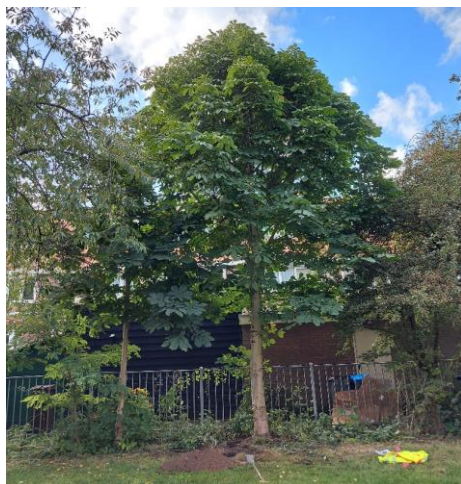
**Afbeelding 16.** Boom 44 (links), boom 45 (rechts).

De paardenkastanjes (*Aesculus hippocastanum*) staan langs een onverhard grasveld in een groenstrook begroeid met kleine struikjes, bramen en kleine bomen. De groenstrook grenst aan de westzijde aan een hek langs een wandelpad aan de achterzijde van de schuurtjes van de woningen aan de Berkelstraat. Het wandelpad is verhard met stoeptegels. Het hek staat op 110 cm van de stamvoet van boom 44 en 85 cm van boom 45. Voor boom 45 staat het hek dus binnen de te verplanten kluit. Op een diepte van 50 cm is een verharde laag aangetroffen. De beworteling is zeer oppervlakkig.

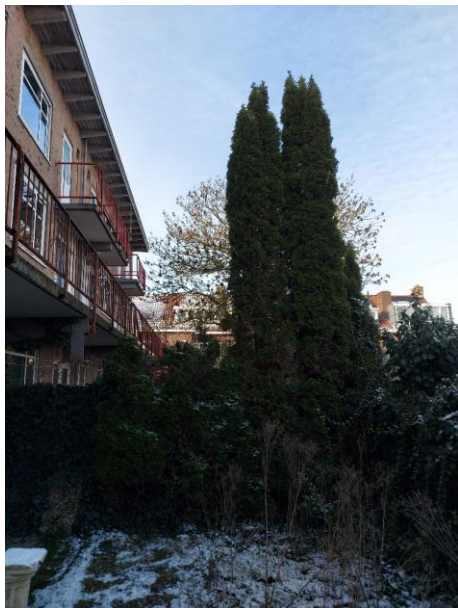
**Afbeelding 20.** Boom 62/63/64/65, boom 62 en 63 getopt op ca 1.6m.

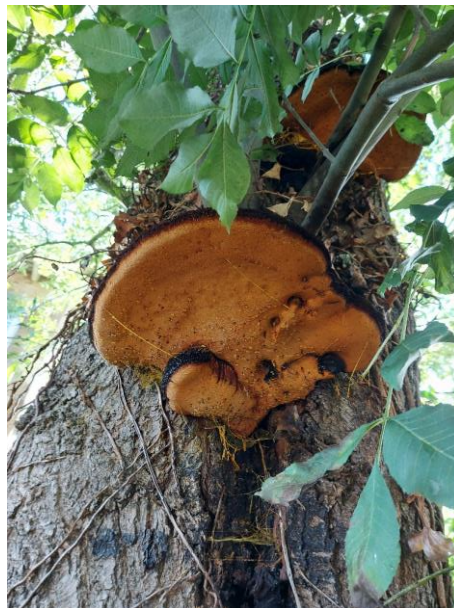
**Afbeelding 21.** Ruige weerschijnzwam, boom 60.

- **Rooien.** Boom 23 rooien omwille van een verminderde conditie en toekomstverwachting en gebreken. Boom 23 heeft een slechte conditie en toekomstverwachting, en heeft veel dood hout in de kroon. Boom 60 moet omwille van de werkzaamheden niet te worden verwijderd. Echter heeft de boom een zwamaantasting (ruige weerschijnzwam, afbeelding 21) en matige toekomstverwachting. Door de zwamaantasting kan de boom op den duur gevoelig worden voor breuk. Overwogen kan worden om de boom daarom te verwijderen.

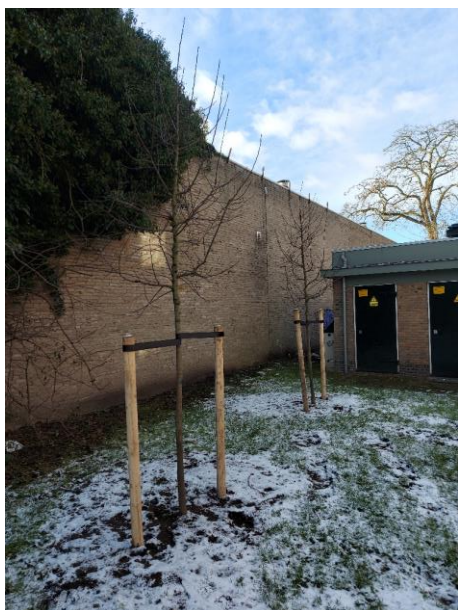
Recentelijk, na de uitvoering van het verplantbaarheidsonderzoek, zijn er twee nieuwe bomen aangeplant (boom 90 en 91, afbeelding 22). Deze jonge bomen zijn prima verplantbaar naar een andere locatie. De bomen kunnen worden rond gegraven en eenvoudig met een hijsband met een minigraver naar een nieuwe locatie worden gereden. Het zijn echter kleine bomen waardoor een verplanting financieel mogelijk niet opweegt tegen de aanplant van nieuwe bomen.

**Afbeelding 22.** Boom 90 en 91, verplantbaar.

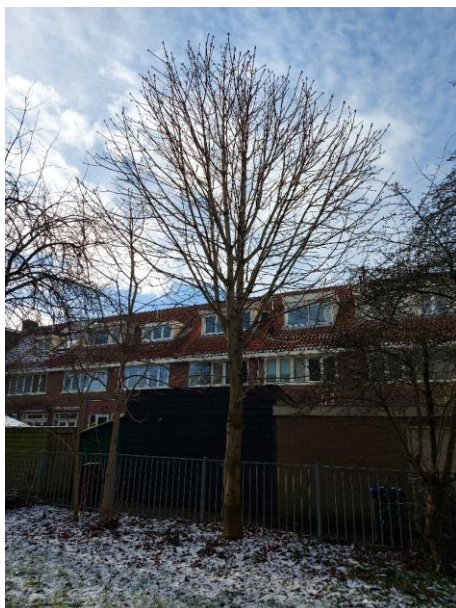
**Afbeelding 24.** Boom 44 en 45.

In 2021 is door Boomtotaalzorg al een verplantbaarheidsonderzoek uitgevoerd (rapportnr. 210621). In dat onderzoek is geconcludeerd dat twee bomen (bomen 44 en 45, afbeelding 24) weliswaar boomtechnisch verplantbaar zijn, maar dat de hoge kosten van een verplanting (€ 2000-2500 per boom) niet opwegen tegen het voordeel om deze bomen te verplanten. Met andere woorden, de aanplant van jonger bomen is efficiënter en de kosten ervan zijn lager. Enkele andere bomen zijn boomtechnisch ook goed verplantbaar, echter lopen er K&L door de kluit waardoor een verplanting niet wordt geadviseerd. Er is ook geconcludeerd dat de kosten die gepaard gaan met de verplanting beter kunnen worden geïnvesteerd in het aanleggen van nieuwe groeiplaatsen. Door een kwalitatief hoogstaande groeiplaats in te richten krijgt een boom een lange toekomstverwachting en zal de boom sneller uitgroeien tot het gewenste eindbeeld. Een goede groeiplaats hangt af van het gebruik van de bovengrondse ruimte, de ondergrondse ruimte, het groeimedium, en de aanwezigheid van voldoende voedingsstoffen, zuurstof en vocht. Om een goede balans te vinden tussen deze factoren en problemen of risico's in de toekomst te voorkomen moet aan de tekentafel goed worden nagedacht over de groeiplaatsen en een groeiplaatsinrichting worden ontworpen. Een European Tree Technician (ETT) kan hierbij helpen.

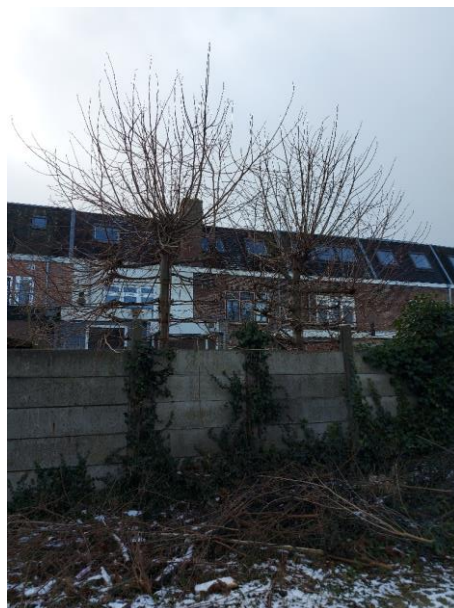
Boom 71 en 72 (afbeelding 25) staan momenteel op particulier terrein. Het is niet helemaal duidelijk of de bomen binnen het plangebied staan. Mogelijk zijn de bomen niet te behouden. Aangezien de bomen niet

zichtbaar (stamvoet) waren van het plangebied is de verplantbaarheid ook niet ingeschat. Echter zijn leilindes doorgaans wel goed verplantbaar. Geadviseerd wordt om, als de bomen moeten wijken voor de plannen, nog een verplantbaarheidsonderzoek uit te voeren.

**Afbeelding 25.** Boom 71, 72 achter omheining op particulier terrein. Verplantbaarheidsonderzoek uitvoeren indien de bomen moeten wijken.
