Onderwerp: Notitie aanvullend bezoek Sluis Noord 14 te Wijk bij Duurstede  
Datum: 20 juni 2023  
Project: 2023-0688  
Samensteller: drs. C.J. van Soolingen  
Projectleider: ing. C.J. Blom

Hierbij de resultaten van het aanvullende locatiebezoek omtrent het project aan de Sluis Noord 14 te Wijk bij Duurstede.

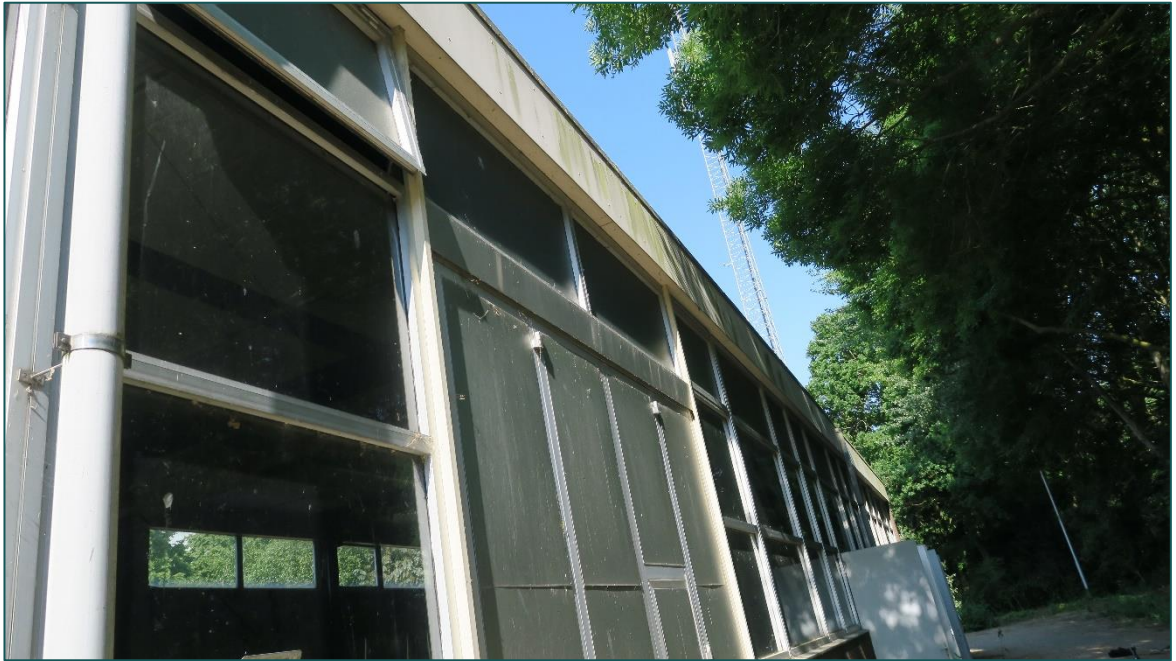
Het gebouw is in dezelfde staat aangetroffen als ten tijde van het eerste veldbezoek. Rondom het gebouw zijn alle afzonderlijke delen gefotografeerd en beoordeeld. De gevel aan de noordzijde, welke parallel loopt aan de Lekdijk Oost, bestaat grotendeel uit glaswerk (figuur 2). De boeiboorden tegen de gevel en metalen daklijst sluiten nauw tegen elkaar aan, waardoor geen geschikte openingen voor vleermuizen aanwezig zijn. Bij het deel van deze gevel dat geheel uit bakstenen muur bestaat, zit een kleine ruimte onder de boeiboorden. Deze is echter slechts enkele centimeters diep, waardoor hier geen sprake is van geschikte vleermuisverblijfplaatsen (figuur 3).

*Figuur 2 De gevel aan de noordzijde van de planlocatie bestaat grotendeels uit glaswerk met daarboven boeiboorden.*

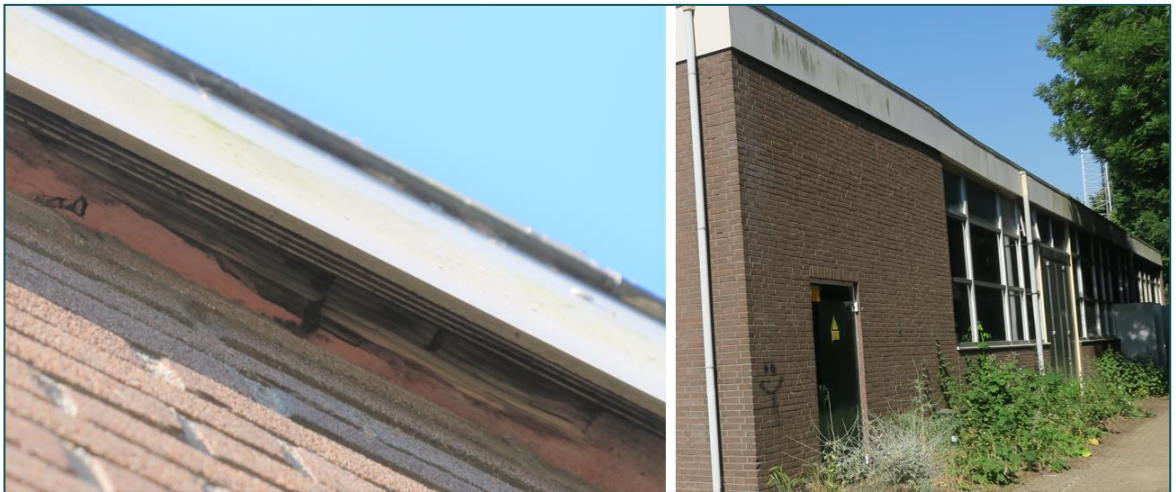
*Figuur 3 Onder de boeiboorden bevindt zich een houten lat waardoor zich hier slechts enkele centimeters ruimte bevindt.*

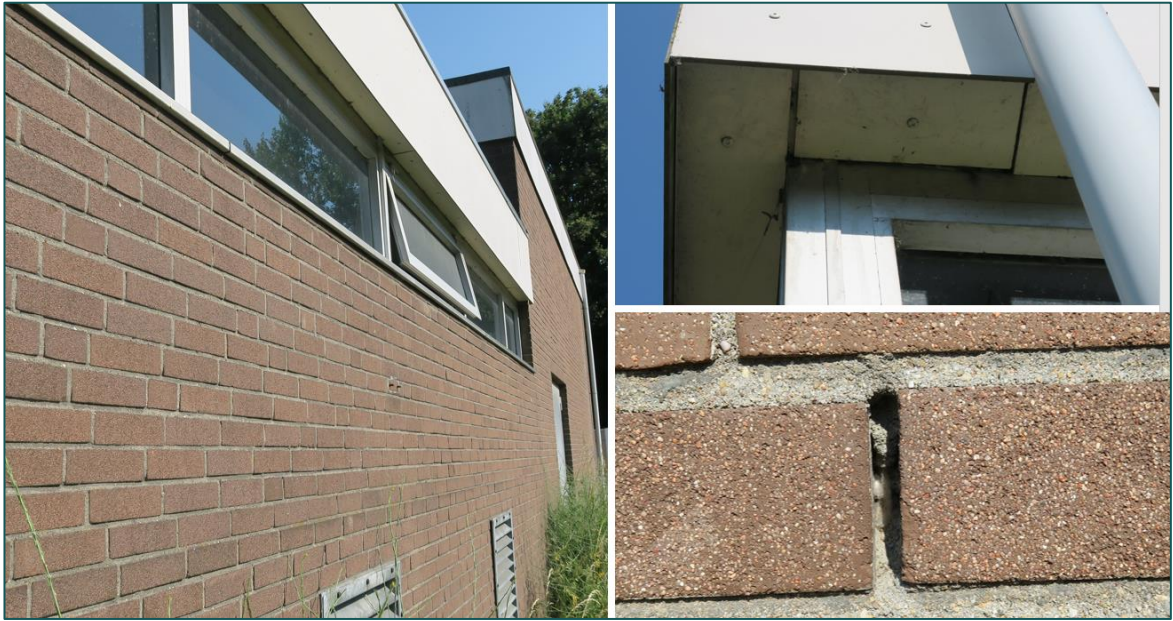
Dezelfde boeiboorden als aan de noordzijde lopen door langs de bakstenen gevel aan de oostzijde van het gebouw. Ook hier bevindt zich aan de onderzijde een houten lat, waardoor geen ruimte is voor vleermuisverblijfplaatsen. Boven de aanwezige ramen sluiten alle boeiboorden eveneens strak aan (figuur 4). Op twee plaatsen ontbreekt wat specie tussen de bakstenen. In beide gevallen is er echter geen sprake van een toegang tot de luchtpouw, aangezien er verder naar achter in de opening nog wel specie aanwezig is.

*Figuur 4* Langs de gevel aan de oostzijde sluiten de boeiboorden overal strak aan. Op de plaatsen waar specie ontbreekt tussen de bakstenen is door de overige aanwezige specie geen sprake van een doorgang tot de luchtspouw.

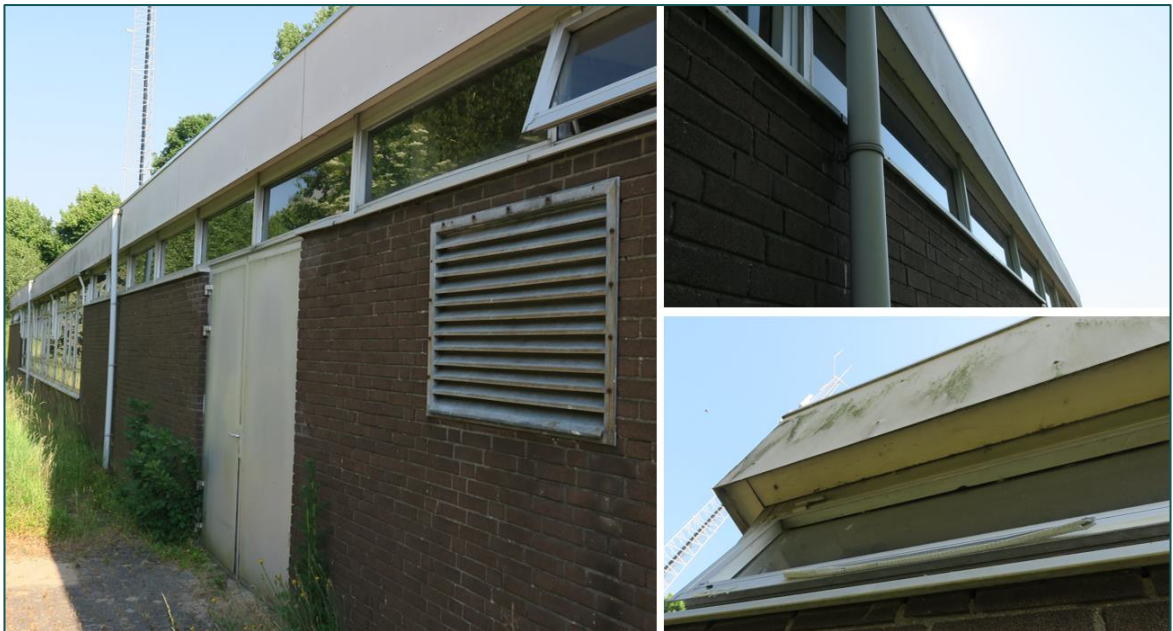
De gevel aan de zuidzijde van het gebouw bevat glaswerk over de gehele lengte van de gevel langs de bovenzijde (figuur 5). In de muren zijn geen openingen aanwezig. Derhalve is de spouwmuur aan deze zijde ontoegankelijk voor vleermuizen. De boeiboorden sluiten overal strak aan op de gevel. Hierdoor zijn er geen openingen aanwezig welke vleermuizen toegang tot het gebouw kunnen verlenen.

*Figuur 5* Langs de gevel aan de zuidzijde is veel glaswerk aanwezig. De boeiboorden sluiten strak aan en in de muren zijn geen openingen aanwezig.

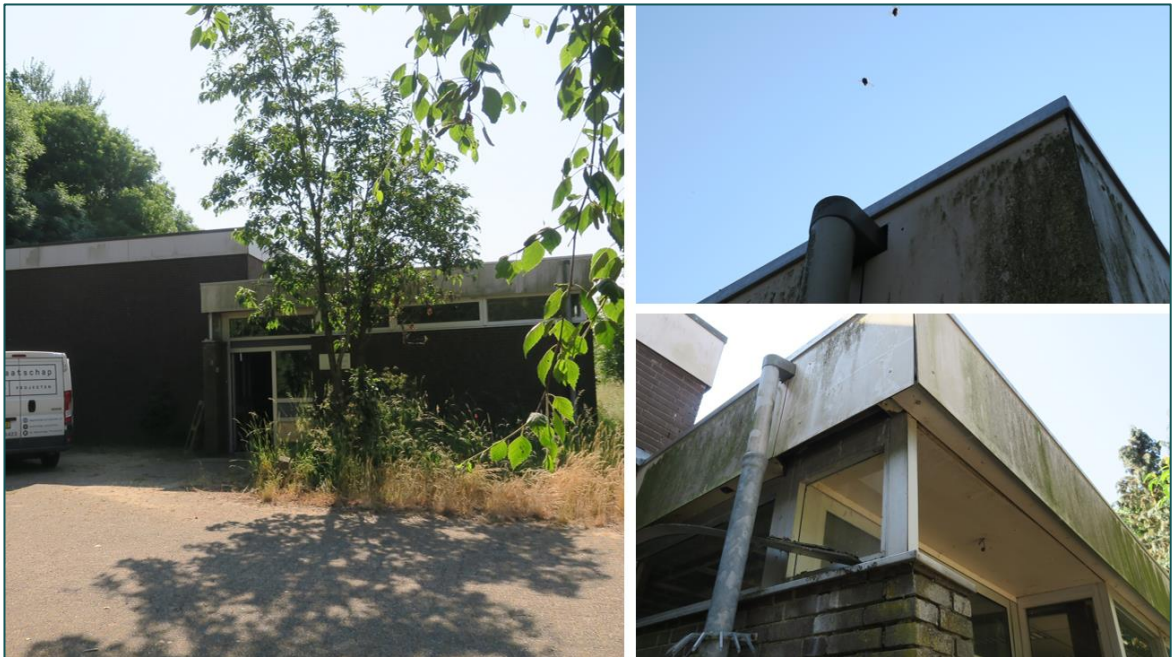
De gevel aan de westzijde bestaat grotendeels uit bakstenen muren met daarboven boeiboorden. Onder de boeiboorden bevindt zich ook hier een houten lat, waardoor er geen ruimte voor vleermuisverblijfplaatsen aanwezig is. Tevens is er een uitbouw aanwezig welke bestaat uit bakstenen muren met daarboven glaswerk en boeiboorden. In de boeiboorden van de uitbouw bevindt zich een opening naast de regenpijp. Echter bevond zich tijdens het veldbezoek een nest van de boomhommel in deze opening (figuur 6). De boomhommel is een relatief agressieve

hommelsoort waarvan de werksters mensen en/of dieren aanvallen die te dichtbij komen (De Nederlandse Bijen, 2012). Het is derhalve uitgesloten dat vleermuizen gebruik maken van deze opening. Bovendien bevindt zich aan de andere zijde van de uitbouw een zeer grote opening aan de onderzijde van de boeiboorden. Deze opening was tijdens het veldbezoek in 2020 reeds aanwezig en wordt behandeld in de rapportage van de quickscan (Brinkbaumer, 2020). Destijds is beoordeeld dat deze opening te zeer vrij spel geeft aan weersinvloeden, waardoor de ruimte ongeschikt is voor vleermuisverblijfplaatsen. Ten tijde van het recente veldbezoek was deze opening groter geworden, waardoor deze beoordeling des te meer van kracht is. De aanwezigheid van vleermuisverblijfplaatsen in deze ruimte kan derhalve worden uitgesloten.

*Figuur 6 Langs de gevel aan de westzijde is een bakstenen muur met boeiboorden en een uitbouw met glaswerk en boeiboorden aanwezig. Rechtsboven: opening welke naar een boomhommelnest leidt. Rechtsonder: grote opening aan de onderzijde van de boeiboorden van de uitbouw welke vrij spel biedt aan weersinvloeden.*
