**Bevindingenrapport Wettelijke Eindcontrole na asbestsanering.  
Visuele inspectie, conform NEN 2990.**

**Behorende bij bevindingenrapport: 113.3537-BEC**

| Plaats van onderzoek | Kerkdwarsweg 2 te Cothen. |

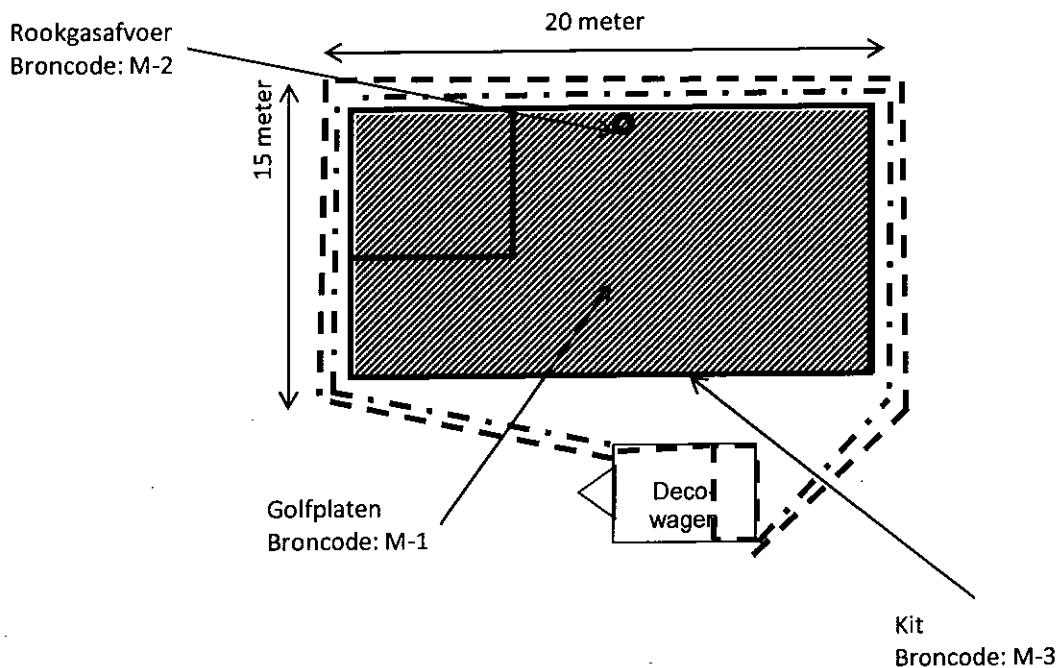
**Bevindingenrapport Tekeningblad**pagina 2 van 2  
Utrecht, 15 juni 2011**Amos**

| Inspectie werkplek | In orde bevonden. |

Op de omschreven locaties zijn, op het moment van de inspectie, GEEN visueel waarneembare asbestresten c.q. asbestverdachte materialen of stof aangetroffen, de benoemde uitsluitingen en opmerkingen in acht genomen.

| Omschrijving werkplek | Golfplaten op het dak, kit tegen betonnen staanders en rookgasafvoer in de werkplaats. |

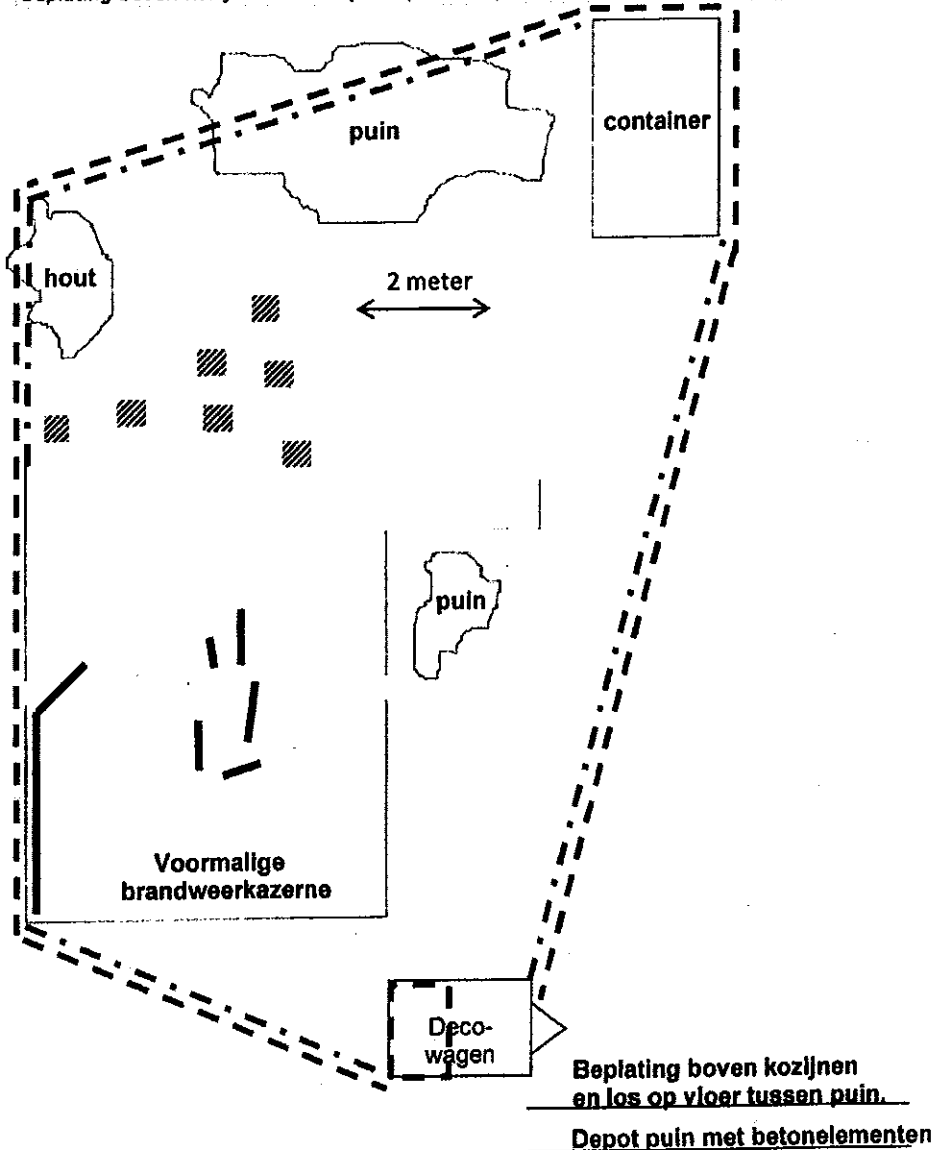
## Bevindingenrapport Tekeningblad

In orde bevonden.

Op de omschreven locaties zijn, op het moment van de inspectie, GEEN visueel waarneembare asbestresten c.q. asbestverdachte materialen of stof aangetroffen, de benoemde uitsluitingen en opmerkingen in acht genomen.

Omschrijving werkplek Beplating boven kozijnen en los op het puin + depot met betonelementen.

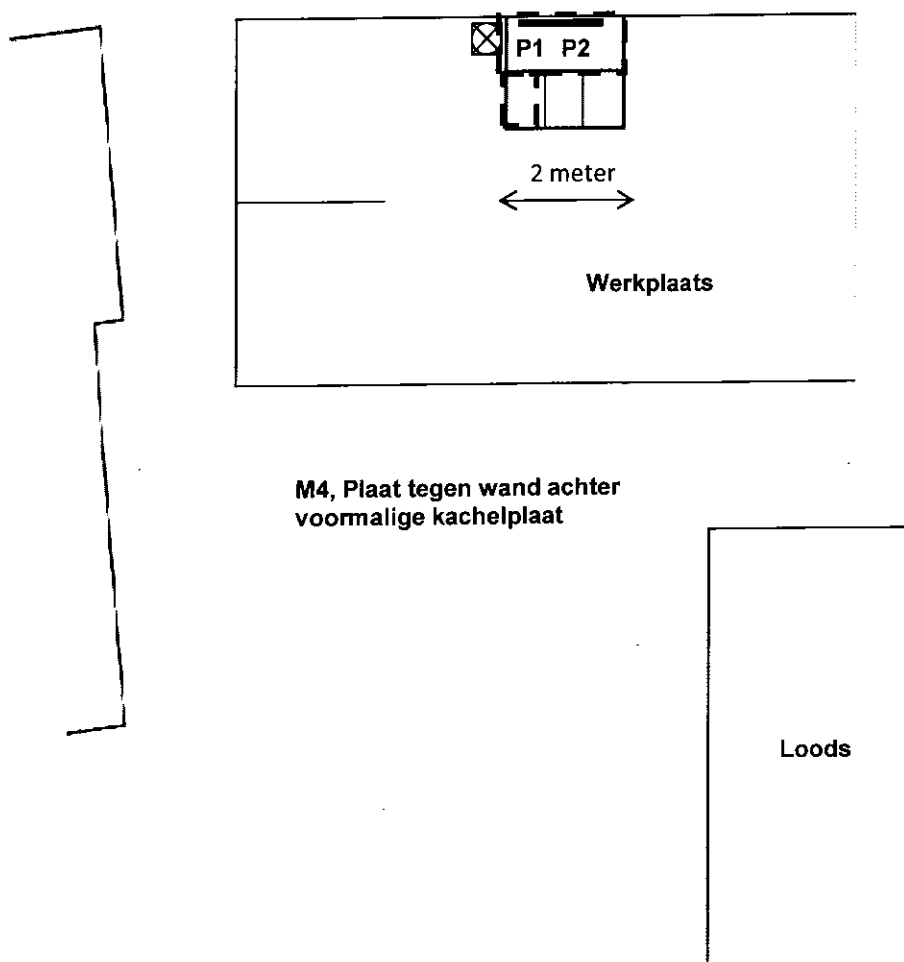
**Bevindingenrapport Tekeningblad**pagina 3 van 3  
Utrecht, 8 juni 2011**Amos**

| Inspectie werkplek | In orde bevonden. |
| Opmerkingen | Op het dak van de werkplaats blijft asbesthoudende golfplaten aanwezig, dit wordt in de volgende fase verwijderd. |

Op de omschreven locaties zijn, op het moment van de inspectie, GEEN visueel waarneembare asbestresten c.q. asbestverdachte materialen of stof aangetroffen, de benoemde uitsluitingen en opmerkingen in acht genomen.

| Omschrijving werkplek | Plaat tegen wand achter voormalige kachel in de werkplaats |
