# BOMEN EFFECT ANALYSE

## Herontwikkeling Eikenstein, Utrechtseweg 37 te Zeist

Datum: 16-9-2022  
Project: B11264

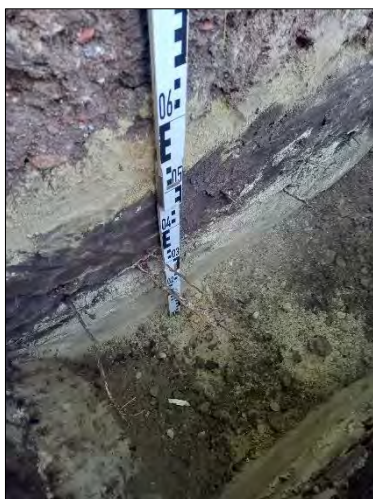
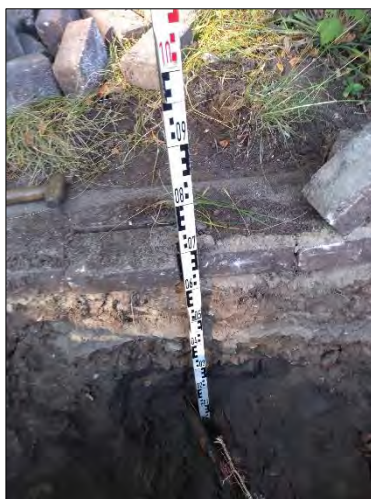
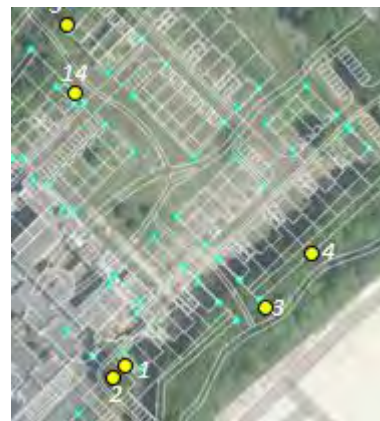
*Proefsleuf 1 (links) en 2 (rechts).*

Proefsleuf 1 is gegraven ter hoogte van piket 004 en 005, op ongeveer 5 meter uit de stamvoet van boom 86 en 87 (twee moseiken) en ter hoogte van een te realiseren parkeergeedeelte naast de geplande bebouwing in de huidige bestrating. Het profiel bestaat van 0-20 cm uit puinkorrel, tussen 20-30 cm is een laag straatzand aanwezig. Vanaf 30 tot 60 cm is een laag donker bruin, matig fijn, matig humeus, licht vochtig zand aanwezig die matig intensief beworteld is met dunne opnamewortels tot 2 cm dik. Tussen 60-80 cm ligt natuurlijk substraat, bestaand uit lichtgeel, matig grof, humusarm, licht vochtig zand met inmenging van grind. Er zijn hier nauwelijks wortels aangetroffen. Proefsleuf 2 is gegraven op de rand van de huidige bestrating. Het profiel bestaat van 0-30 cm uit puinkorrel, tussen 30-70 cm is de bodem homogeen qua opbouw, bestaand uit donker grijs, matig grof, matig humeus, licht vochtig zand. De bodem is hier op een enkele dikkere opnamewortel na extensief beworteld. Er zijn geen sporen van grondwater aangetroffen. Er is sprake van een hangwaterprofiel.

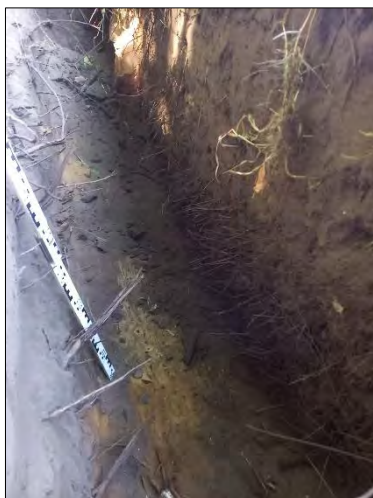
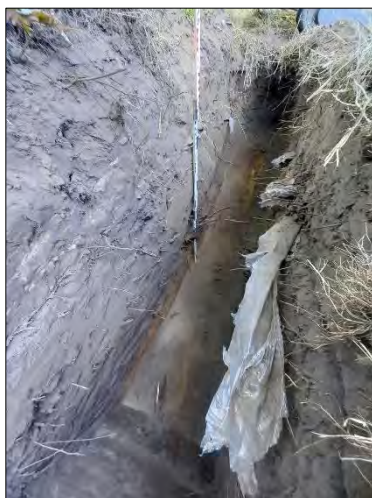
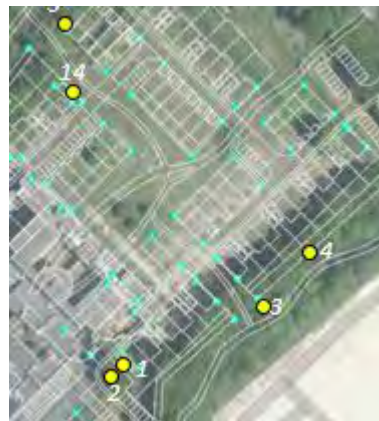
*Proefsleuf 3 (links) en 4 (rechts).*

Proefsleuf 3 en 4 zijn gegraven binnen de kroonprojectie ter hoogte van piket 017, op ongeveer 3 meter afstand van de stam van boom 105 en 109 (twee zomereiken). Het profiel van proefsleuf 3 bestaat van 0-30 cm uit donker geel, fijn, humusarm, droog zand met op 30 cm diepte een plastic doek (sportveld), beworteling is nagenoeg afwezig. Tussen 30-50 cm bestaat de bodem uit licht bruin, fijn, humusarm, droog zand met enige opnamewortels. Tussen 50-80 cm vindt inspoeling plaats van organische stof, de bodem is hier donker bruin en bestaat uit fijn, matig humeus, licht vochtig zand. De laag is zeer intensief bezet met opnamewortels tot 2 cm. Vanaf 80 cm is natuurlijk substraat aanwezig bestaand uit lichtgeel, matig grof, humusarm, licht vochtig zand, extensief beworteld met opnamewortels. Proefsleuf 4 laat een vergelijkbare bodemopbouw zien, al zijn hier over het gehele profiel opnamewortels tot 1 cm dikte aanwezig. Er zijn geen sporen van grondwater aangetroffen. Er is sprake van een hangwaterprofiel.

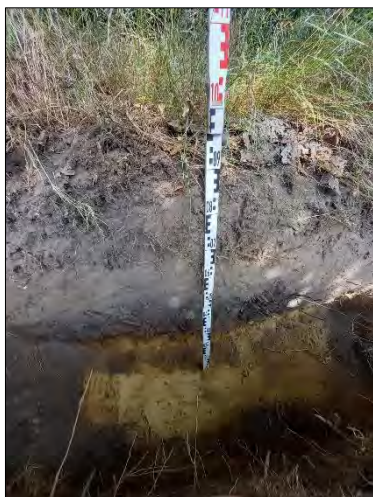
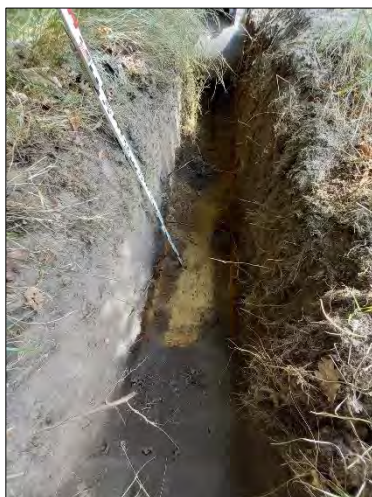
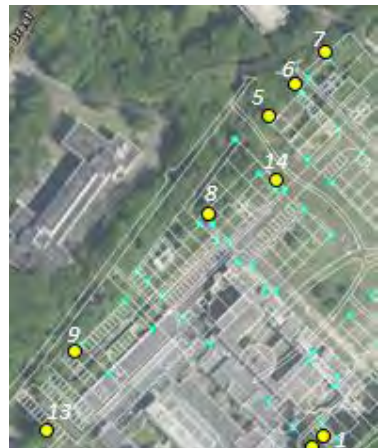
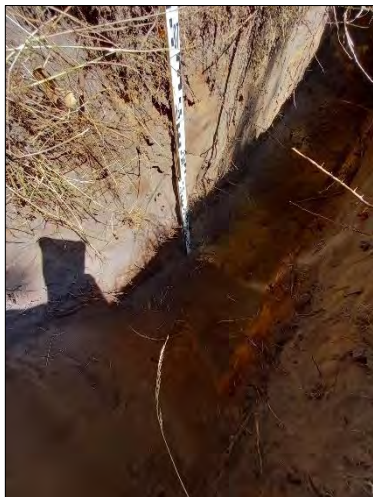
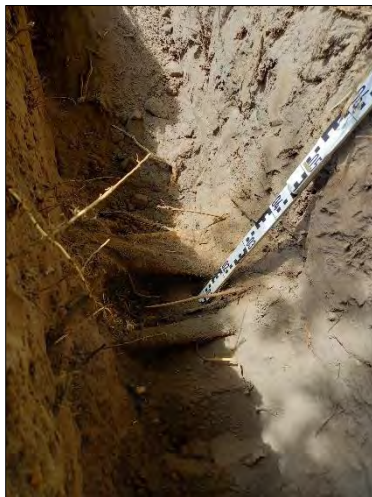
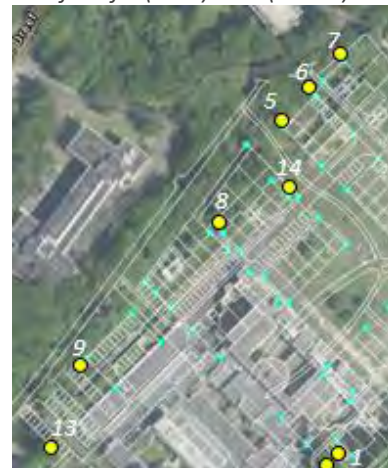
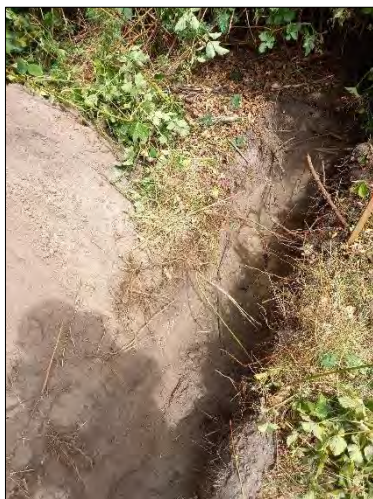
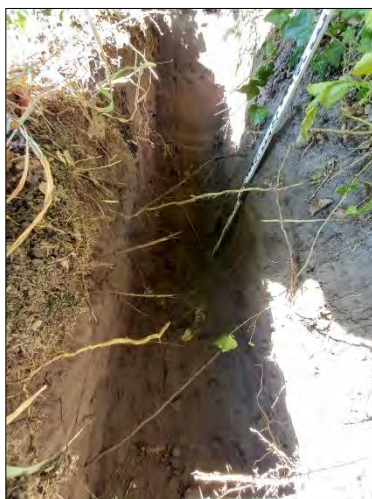
*Proefsleuf 5 (links) en 6 (rechts).*

*Proefsleuf 7 (links) en 8 (rechts).*

*Proefsleuf 9 (links) en 14 (rechts).*

Proefsleuf 5 t/m 9 en 14 zijn gegraven binnen de kroonprojectie en op lijn van toekomstige bebouwing ter hoogte van piket 029, 030, 032, en 045 t/m 050. Er is enkel gegraven bij zomereiken. Het bodemprofiel langs het Laantje van Dreesman laat binnen alle 6 gegraven sleuven een vergelijkbaar beeld zien. De bodem laat tussen 0-60 cm een homogeen beeld zien van licht bruin, fijn, humusarm, droog zand dat matig intensief bezet is met opnamewortels tot 1 cm dik. Tussen 60-80 cm is een scherpe overgang naar natuurlijk substraat, bestaand uit licht geel, matig fijn, humusarm, licht vochtig zand. Op de overgang lijkt plaatselijk sprake van inspoeling van organische stof en is de bodem intensiever bezet met opname wortels. Proefsleuf 8 is een uitzondering, met op 50 cm diepte dikkere gestelwortels van een zomereik (boom 154) die zeer dicht op het ontwerp staat. Er zijn geen sporen van grondwater aangetroffen. Er is sprake van een hangwaterprofiel.

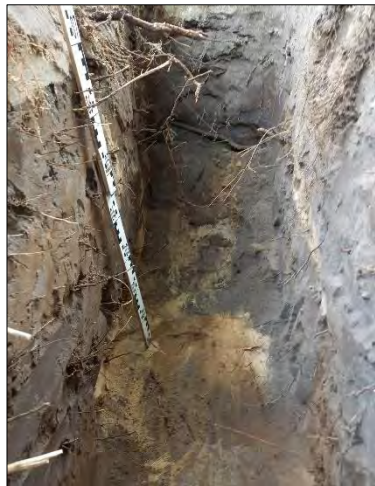
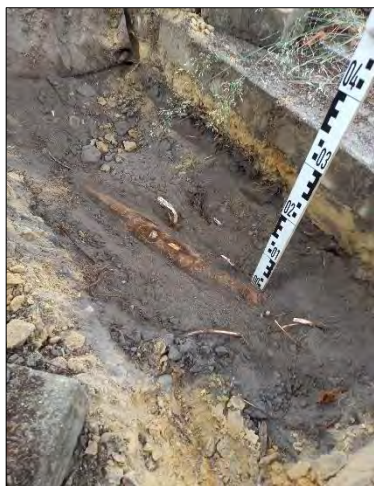
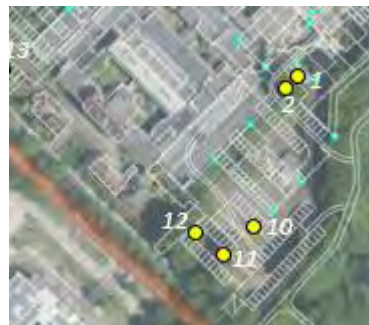
*Proefsleuf 10 (links) en 11 (rechts).*

Proefsleuf 10 en 11 zijn gegraven in het straatwerk binnen de kroonprojectie van boom 27 (paardenkastanje). Proefsleuf 10 laat tussen 0-10 cm een laag straatzand zien, met daaronder een homogeen beeld van licht bruin, fijn, humusarm, droog zand dat over de gehele diepte matig intensief bezet is met opnamewortels tot 1 cm dik. Tussen 60-80 cm is een scherpe overgang naar natuurlijk substraat, bestaand uit licht geel, matig fijn, humusarm, droog zand. Proefsleuf 11 is gegraven op de grens met de boomspiegel in de verharding. Op 30 cm diepte zijn diverse zware gestelwortels aangetroffen, en kon wegens kans op ernstige wortelschade niet verder worden gegraven. Tussen 0-10 cm diepte is sprake van een laag straatzand, en tussen 10-30 cm bestaat het profiel uit donker bruin, fijn, matig humeus, licht vochtig zand. Op 20 cm diepte, onder het straatzand, ligt een dicht pakket met opnamewortels. Er zijn geen sporen van grondwater aangetroffen. Er is sprake van een hangwaterprofiel.

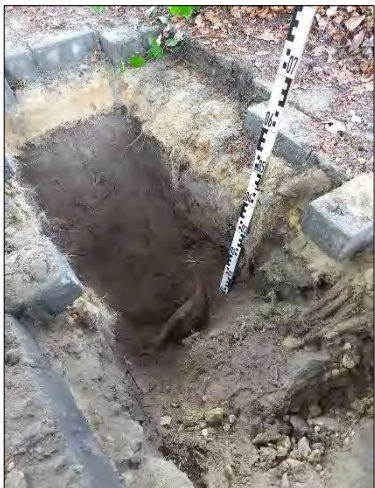
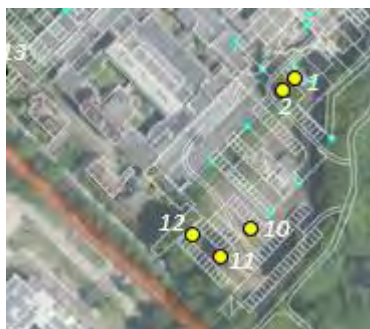
*Proefsleuf 12*

Proefsleuf 12 is gegraven in het straatwerk binnen de kroonprojectie van boom 23 en 24 (twee beuken). De proefsleuf laat tussen 0-10 cm een laag straatzand zien, met daaronder tussen 10-40 cm een homogeen beeld van licht bruin, fijn, matig humeus, droog zand dat over de gehele diepte matig intensief bezet is met opnamewortels tot 1 cm dik. Vlak onder het zandpakket van het straatwerk licht een dicht pakket van opnamewortels. Op 50 cm liggen enkele zwaardere gestelwortels tot 4 cm dikte, en kon niet verder worden gegraven wegens kans op ernstige wortelschade. Er zijn geen sporen van grondwater aangetroffen. Er is sprake van een hangwaterprofiel.

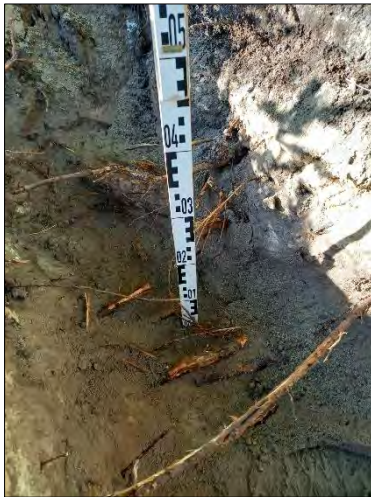
*Proefsleuf 13*

Proefsleuf 13 is gegraven in het straatwerk binnen de kroonprojectie van boom 1 (linde). De proefsleuf laat tussen 0-60 cm een homogeen beeld zien van licht bruin, fijn, matig humeus, droog zand dat over de gehele diepte intensief bezet is met opnamewortels tot 1 cm dik en gestelwortels tot 4 cm dikte. Vlak onder het zandpakket van het straatwerk licht een dicht pakket van opnamewortels. Er is niet dieper gegraven dan 60 cm wegens kans op ernstige wortelschade. Er zijn geen sporen van grondwater aangetroffen. Er is sprake van een hangwaterprofiel.

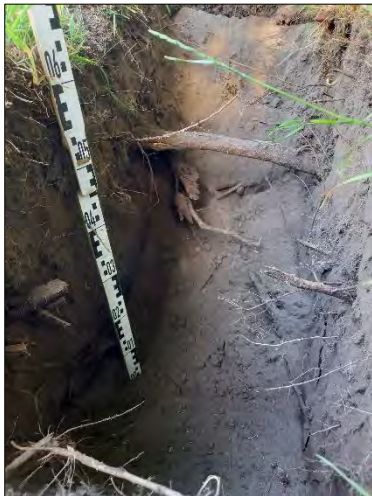
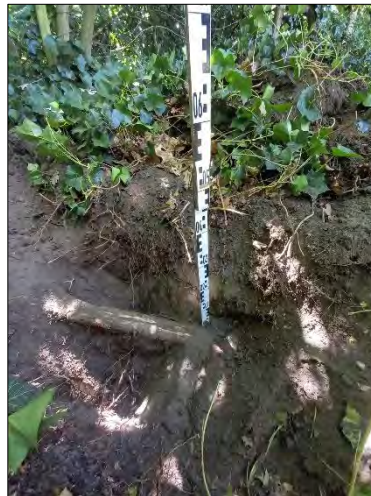
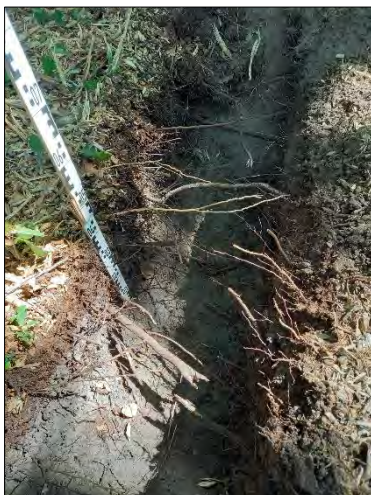
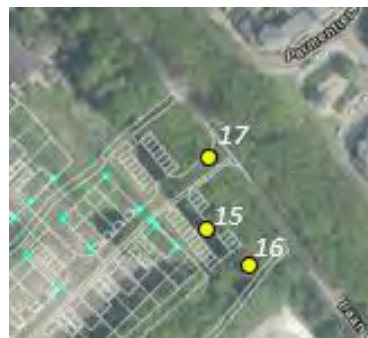
*Proefsleuf 15 (links) en 16 (rechts).*

*Proefsleuf 17*

Proefsleuf 15 t/m 17 is gegraven in het gras binnen de kroonprojectie van boom 321 (gewone beuk), boom 337 (linde) en boom 349 (zomereik) en laat tussen 0-60 cm een homogeen beeld zien. Net onder het gras ligt een pakket van fijne opnamewortels. Er is niet dieper gegraven dan 60 cm wegens kans op ernstige wortelschade. Proefsleuf 16 was door de ligging van enkele zwaardere gestelwortels slechts mogelijk tot een diepte van 40 cm. De bodem bestaat hier tussen 0-40 cm uit donker bruin, fijn, matig humeus, droog zand dat over de gehele diepte intensief bezet is met opnamewortels tot 1 cm dik met op 40 cm diepte enkele gestelwortels tot 3 cm dikte. Proefsleuf 17 is gemaakt ter hoogte van de geplande ontsluitingsweg. De bodem bestaat hier tussen 0-10 cm uit donker bruin, fijn, humusrijk, licht vochtig zand dat zeer intensief bezet is met opnamewortels tot 1 cm dik. Tussen 10-40 cm is de bodem opgebouwd uit licht grijs, fijn, humusarm, licht vochtig zand dat intensief is beworteld met opnamewortels tot 2 cm. Er kon niet verder worden gegraven wegens kans op ernstige wortelschade. Er zijn geen sporen van grondwater aangetroffen. Het ligt voor de hand dat ook hier sprake is van een hangwaterprofiel.

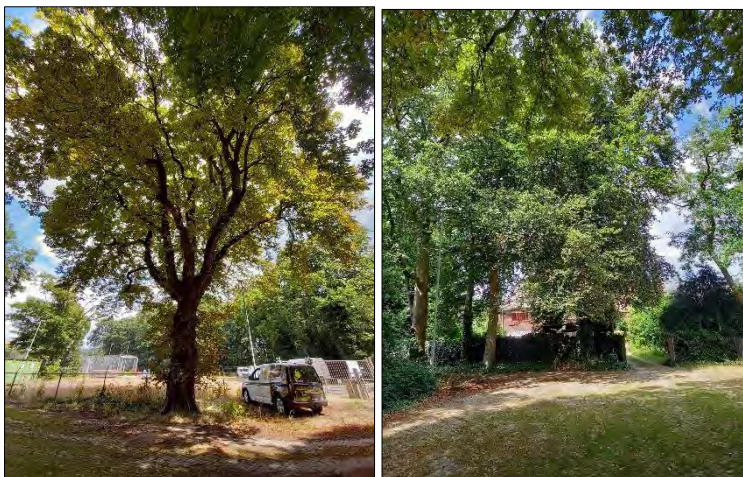
De paardenkastanje (boom 23) staat in een relatief kleine boomspiegel, in de verharding van het huidige parkeergedeelte. De boom heeft een forse natuurlijke habitus, met een takvrije stam tot ongeveer 4 meter hoogte. De uiteinden van de gesteltakken hangen iets lager, op ongeveer 3 meter hoogte. De proefsleuven wezen uit dat tamelijk ondiep, onder de bestrating veel fijne opnamewortels en enkele flinke gestelwortels aanwezig zijn. De boom lijkt iets te terug te lopen in conditie, gelet op de aantasting van

*Paardenkastanje en beuken op parkeerterrein.*

kastanjabloedingsziekte, kleine bladeren, aanwezigheid van kastanjemineermot maar voor een groot deel ook te wijten aan de beperkingen die de schrale en verharde groeiplaats oplevert voor verdere groei.

Voor de beuken op de parkeerplaats (boom 23 en 24) geldt hetzelfde beeld. Boom 23 is redelijk hoog betakt, maar bij boom 24 hangt de kroon amper twee meter boven het huidige wegdek. De proefsleuf laat hetzelfde bewortelingspatroon zien als bij de kastanje: veel fijne opnamewortels onder de bestrating, en flinke gestelwortels op beperkte diepte. Tijdens de werkzaamheden bestaat er een kans op kroon-, en wortelschade. De invloed ligt met name in de sfeer van graafwerkzaamheden waar door werkbewegingen richting de bomen kroon-, of stamschade kan ontstaan. Bij graafwerkzaamheden kan wortelschade en verlies aan geschikte groeiplaats optreden. Bovendien kan er sprake zijn van opslag van materialen nabij de boom omdat dit het entreegebied is van het terrein.

Een eis is dat boom 23, 24, 26, 27, 29 t/m 32 en boom 40 tijdens de volledige uitvoering fysiek worden afgeschermd met bouwhekken en dat de huidige bestrating binnen 1 meter van de stamvoet en stam met klein materieel (minigraver) wordt verwijderd om stam-, kroon-, en wortelschade zo veel mogelijk te voorkomen. Een randvoorwaarde is dat het huidige maaiveld met ten hoogste 10 cm mag worden afgegraven. Het wordt verder geadviseerd om onderhoudssnoei toe te passen op alle negen bomen, met een kroonreductie van maximaal 20%, waarbij de boom licht mag worden opgekroond.

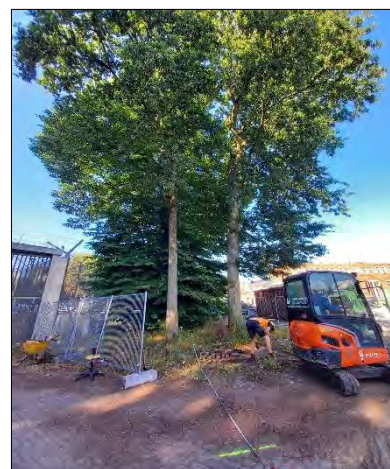
De bomengroep bij de huidige ingang bestaande uit twee moseiken en een linde (boom 85, 86 en 87) staat dicht op de geplande bebouwing, waarbij met name kans is op kroonschade bij de moseiken. Uit de proefsleuven bleek dat de bodem ter hoogte van het parkeergedeelte, maar ook op de rand van het huidige straatwerk redelijk extensief is, de kans op wortelschade is hier beperkt. Ook hier is men voornemens de bestrating opnieuw in te richten waarbij het huidige straatwerk deels wordt verwijderd tegen het huis opnieuw wordt aangelegd. Tijdens de werkzaamheden bestaat er met name een kans op kroonschade. De invloed ligt in de sfeer van graaf-, en hijswerkzaamheden en de aanleg van bijvoorbeeld bouwsteigers waar door werkbewegingen richting de bomen of inrichting van de bouwplaats kroon-, en stamschade kan ontstaan. Bovendien kan er sprake zijn van opslag van materialen nabij de bomen.

*Bomengroep huidige ingang*

Een eis is dat boom 86, 86 en 87 tijdens de volledige uitvoering fysiek worden afgeschermd met bouwhekken en dat de huidige bestrating binnen 1 meter van de stamvoet en stam met klein materieel (minigraver) wordt verwijderd om stam-, kroon-, en wortelschade zo veel mogelijk te voorkomen. Een randvoorwaarde is dat het huidige maaiveld met ten hoogste 30 cm tot net beneden de puinkorrelaag mag worden afgegraven. Het wordt verder geadviseerd om onderhoudssnoei toe te passen op alle 3 de bomen, met een kroonreductie van maximaal 20%, waarbij de kroon licht mag worden opgekroond en ingenomen om ruimte te maken voor bouwsteigers. Bij hijswerkzaamheden binnen de kwetsbare boomzone dient in overleg met een boomdeskundig toezichthouder een hijsplan te worden besproken om kroonschade te voorkomen

- Rond alle drie de bomen dienen houten boombeschermers te worden geplaatst ter voorkoming van stamschade
- De aan-, en afvoerroute dient te worden ingericht met stalen rijplaten om verdichting binnen de kwetsbare boomzone te voorkomen.
- Materieelkeuze is maatwerk, en dient qua omvang te worden aangepast aan de beperkte werkruimte, om bovengrondse schade te voorkomen. De voorkeur gaat uit naar een minigraver.
- Bij aanvang van de graaf-, en hijswerkzaamheden dient een toezichthouder bomen (ETT-er/boomtechnisch adviseur) de situatie te monitoren om te aan te sturen op het voorkomen van overmatige wortelschade. De toezichthouder kan ter plaatse eventueel dikkere wortels netjes glad afzagen.

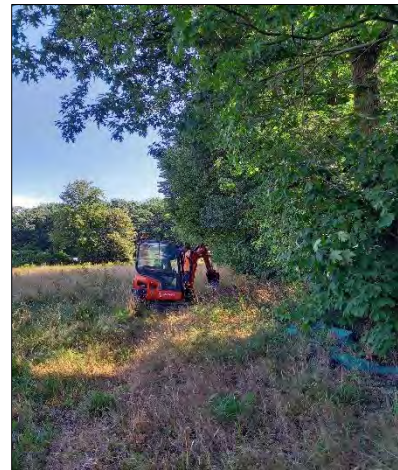
In de bosstrook aan zuidoostzijde staan enige zomereiken (boom 105, 109, 111 en 114) die raakvlak hebben met het bouwontwerp. De bomen staan in een geplande, mandelige groenstrook en de situatie blijft voor zo ver mogelijk ongewijzigd. In de strook gaat een dunning plaats vinden waarbij niet-inheemse bomen (met name Amerikaanse eik) worden geveld. De zomereiken die worden gespaard hebben door groeiconcurrentie onderling geen forse natuurlijke habitus en vallen daarom slechts beperkt binnen het ontwerp. Uit de proefsleuven kwam naar voren dat het merendeel aan opnamewortels behoorlijk diep zitten. De invloed ligt met name in de sfeer van kapwerkzaamheden, graaf-, en hijswerkzaamheden en de aanleg van bijvoorbeeld bouwsteigers waar door werkbewegingen richting de geselecteerde bomen of bij inrichting van de bouwplaats kroon-, en stamschade kan ontstaan. Aanzienlijke wortelschade wordt niet verwacht.

*Bosstrook aan de zuidoostzijde*

Een eis is dat bomen 106, 109, 111, 114 tijdens de volledige uitvoering fysiek worden afgeschermd met bouwhekken en dat binnen de kwetsbare boomzone met klein materieel (minigraver) wordt gewerkt om stam-, kroon-, en wortelschade zo veel mogelijk te voorkomen. Bij kapwerkzaamheden dient kroon-, stam-, en wortelschade van te behouden bomen ten alle tijden te worden vermeden, door velrichting en afvoerwijze en richting zorgvuldig te kiezen. Voor transportbewegingen langs de bosrand zijn stalen rijplaten een eis. Een randvoorwaarde is dat het huidige maaiveld met ten hoogste 30 cm mag worden afgegraven buiten de boomkroon. Het wordt verder geadviseerd om onderhoudssnoei toe te passen op alle 3 de bomen, met een kroonreductie van maximaal 20%, waarbij de kroon licht mag worden opgekroond en ingenomen om ruimte te scheppen voor bouwsteigers. Bij hijswerkzaamheden binnen de kwetsbare boomzone dient in overleg met een boomtechnisch adviseur een hijsplan te worden besproken om kroonschade te voorkomen.

- Rond alle vier de bomen dienen houten boombeschermers te worden geplaatst ter voorkoming van stamschade
- De aan-, en afvoerroute dient te worden ingericht met stalen rijplaten om verdichting binnen de kwetsbare boomzone te voorkomen.
- Materieelkeuze is maatwerk, en dient qua omvang te worden aangepast aan de beperkte werkruimte, om bovengrondse schade te voorkomen. De voorkeur gaat uit naar een minigraver.
- Bij aanvang van de graaf-, en hijswerkzaamheden dient een toezichthouder bomen (ETT-er/boomtechnisch adviseur) de situatie te monitoren om te aan te sturen op het voorkomen van overmatige wortelschade. De toezichthouder kan ter plaatse eventueel dikkere wortels netjes glad afzagen.

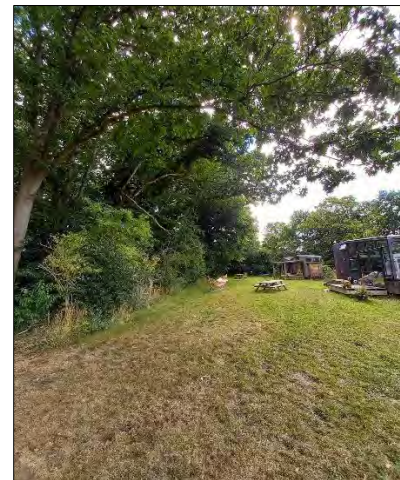
Langs de Laan van Eikenstein staan ter hoogte van een geplande ontsluitingsweg 6 zomereiken, 4 beuken en een forse en waardevolle linde (boom 337). Bij het ontwerp van de ontsluiting is rekening gehouden met een zekere draaihoek van verkeer in en uit de woonwijk. De meeste bomen staan in een gevulde bosrand waar net als aan de zuidoostzijde een dunning van niet-inheemse bomen plaats gaat vinden. Op het binnenterrein worden parkeervakken gerealiseerd die tegen de huidige bosstrook. Enkele bomen vallen met hun huidige standplaats en huidige natuurlijke habitus ver binnen het ontwerp. Uit de proefsleuven bleek dat opname en gestelwortels tamelijk ondiep aanwezig zijn bij diverse bomen. Te verwachten effecten liggen met name in de sfeer van de kapwerkzaamheden en graafwerkzaamheden waar door werkbewegingen richting de geselecteerde bomen of bij inrichting van de bouwplaats kroon-, en stamschade kan ontstaan en bij ontgraven de kans op wortelschade aanzienlijk is. Ook is er kans op verdichting door zwaar materieel.

*Laan van Eikenstein nabij ontsluiting*

Een eis is dat de zeven bomen (boom 321 en 349 zijn niet te behouden) tijdens de volledige uitvoering fysiek worden afgeschermd met bouwhekken en dat het maaiveld binnen 1 meter van de stamvoet en stam met klein materieel (minigraver) wordt verwijderd om stam-, kroon-, en wortelschade zo veel mogelijk te voorkomen. Met name boom 315 en boom 77 zijn hier erg gevoelig voor. Een randvoorwaarde bij boom 315 en boom 77 is dat het tracé van de inrit en de te realiseren parkeerplaats op minimaal 2 meter van de stam komt te liggen, waardoor zo veel mogelijk groeiplaats gespaard kan blijven.

Voor transportbewegingen langs de bosrand zijn stalen rijplaten een eis. Een randvoorwaarde is dat het huidige maaiveld met ten hoogste 20 cm mag worden afgegraven buiten de boomkroon. Het wordt verder geadviseerd om onderhoudssnoei toe te passen op alle acht bomen, met een kroonreductie van maximaal 20%, waarbij de kroon licht mag worden opgekroond. Bij kapwerkzaamheden dient kroon-, stam-, en wortelschade van te behouden bomen ten alle tijden te worden vermeden, door velrichting en afvoerwijze zorgvuldig te kiezen.

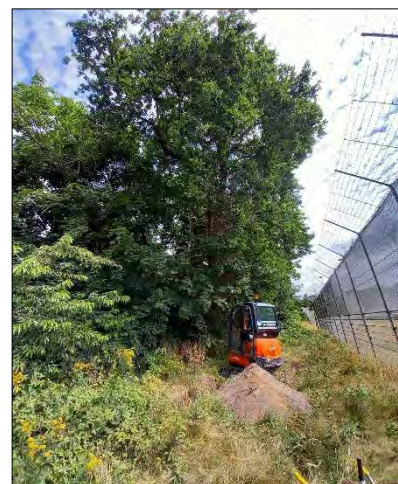
Aan de zijde van het Laantje van Dreesman staan 14 zomereiken, een beuk (boom 156) en taxus (boom 216). Er gaat in deze strook ook een dunning plaats vinden van niet-inheemse boomsoorten. Diverse bomen staan hier zeer dicht op geplande bebouwing, een groot deel van hun huidige natuurlijke habitus valt binnen het ontwerp. Dit is met name het geval bij piket 028, 029, 045 en 048 (hoekpunt geplande bebouwing). Enkele bomen staan in of tegen het ontwerp van een geplande ontsluiting aan het Eikenstijnselaantje en een (wandel)pad. Deze ontsluiting is uiteindelijk komen te vervallen. De proefsleuven wezen uit dat er met name sprake is van extensieve bezetting door dunnere opnamewortels. De te verwachten invloed ligt met name in de sfeer van kapwerkzaamheden, graaf-, en hijswerkzaamheden en de aanleg van bijvoorbeeld bouwsteigers waar door werkbewegingen richting de geselecteerde bomen of bij inrichting van de bouwplaats kroon-, stam-, en wortelschade kan ontstaan. Ook is er een kans op verdichting door zwaar materieel.

*Zijde Laantje van Dreesman*

Een eis is dat boom 131, 133, 135, 151, 156, 157, 163, 164, 176, 182, 208, 209, 216 en 219 tijdens de volledige uitvoering fysiek worden afgeschermd met bouwhekken en dat binnen de kwetsbare boomzone met klein materieel (minigraver) wordt gewerkt om stam-, kroon-, en wortelschade zo veel mogelijk te voorkomen. Tussen boom 133 en 135 komt een halfverharding te liggen, waarmee de groeiplaats grotendeels wordt gespaard. Een randvoorwaarde is dat het huidige maaiveld met ten hoogste 30 cm mag worden afgegraven buiten de kroonlijn. Voor transportbewegingen langs de bosrand zijn stalen rijplaten een eis. Het wordt verder geadviseerd om onderhoudssnoei toe te passen op alle 14 de bomen, met een kroonreductie van maximaal 20%, waarbij de kroon licht mag worden opgekroond en ingenomen om ruimte te scheppen voor bijvoorbeeld bouwsteigers. Bij kapwerkzaamheden dient kroon-, stam-, en wortelschade van te behouden bomen ten alle tijden te worden vermeden, door velrichting en afvoerwijze zorgvuldig te kiezen. Bij hijswerkzaamheden binnen de kwetsbare boomzone dient in overleg met een boomdeskundig toezichthouder een hijsplan te worden besproken om kroonschade te voorkomen

- Rond alle 14 de bomen dienen houten boombeschermers te worden geplaatst ter voorkoming van stamschade
- De aan-, en afvoerroute dient te worden ingericht met stalen rijplaten om verdichting binnen de kwetsbare boomzone te voorkomen.

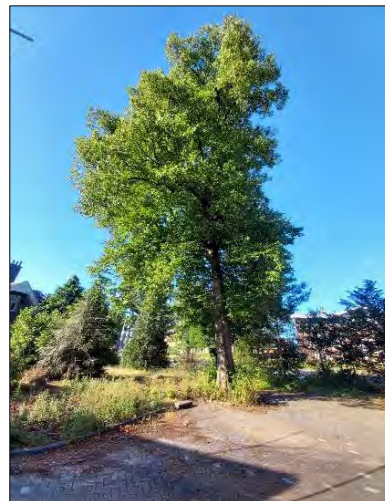
De linde bij de parkeerplaats aan de zuidwestzijde van het terrein (boom 1), staat in een kleine boomspiegel, met aansluiting op enerzijds een plantvak en anderzijds enkele parkeervakken. In het ontwerp staat de boom in het ontwerp op de rand van een nieuwe parkeerplaats gepland. Aan de zijde van de bebouwing komen er enkele nieuwe parkeervakken bij waardoor de netto groeiruimte aan de zijde van het plantvak voor een deel afneemt. De proefsleuf toonde over de gehele diepte een intensieve bezetting door dunnere opnamewortels en dikkere gestel-, en opnamewortels. De te verwachten invloed ligt met name in de sfeer van graafwerkzaamheden waar door werkbewegingen richting de geselecteerde bomen of bij inrichting van de bouwplaats kroon-, stam-, en wortelschade kan ontstaan. Ook is er een kans op verdichting door zwaar materieel en opslag van materialen.

*Linde op parkeerterrein*

Een eis is dat boom 1 en 10 tijdens de volledige uitvoering fysiek worden afgeschermd met bouwhekken en dat de huidige bestrating binnen 1 meter van de stamvoet en stam met klein materieel (minigraver) wordt verwijderd om stam-, kroon-, en wortelschade zo veel mogelijk te voorkomen. Een randvoorwaarde is dat het huidige maaiveld met ten hoogste 10 cm mag worden afgegraven. Het wordt verder geadviseerd om onderhoudssnoei toe te passen op de , met een kroonreductie van maximaal 20%, waarbij de kroon licht mag worden opgekroond.

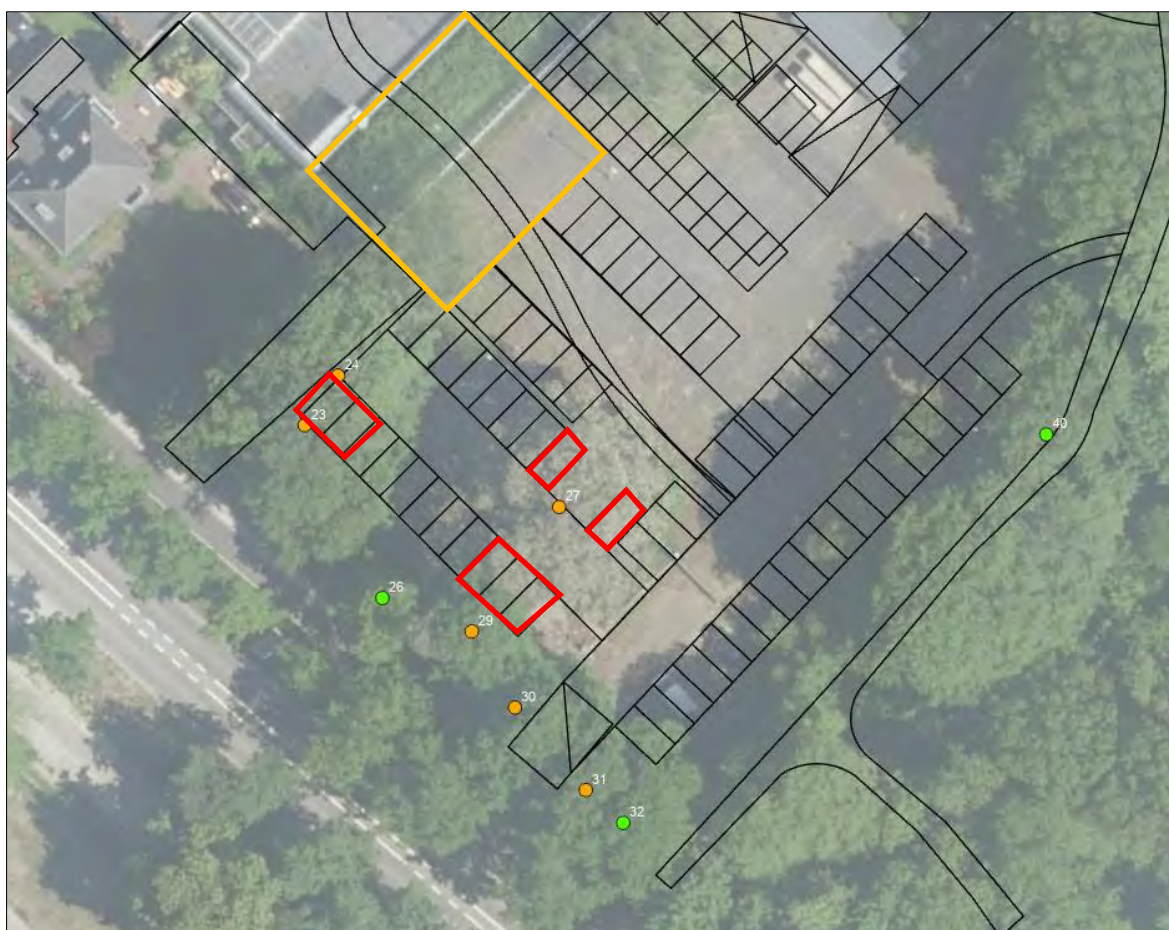
*Te verleggen parkeervakken (rood) en met zoekgebied voor parkeervakken (oranje).*

Bij de paardenkastanje, beuken en lindes op het parkeerterrein wordt geadviseerd om de parkeervakken te verleggen, bijvoorbeeld richting de noordwestzijde (meer conform huidige situatie). Voor de lindes en beuken adviseren we een minimale afstand van 2 meter, voor de paardenkastanje minimaal 3 meter. Deze afstanden zijn in de huidige situatie voor een deel al aanwezig, specifiek voor de paardenkastanje is significant meer ruimte nodig zodat deze in een ruim, open plantvak komt te staan. Alleen dit beperkt de effecten van de aanleg en herinrichting op de bomen met als insteek om zo veel mogelijk geschikte groeiplaats voor de bomen intact te houden, en een meer open karakter te geven zonder invloed van straatwerk. De rijweg tussen de parkeervakken zou dan iets zuidelijker gelegd kunnen worden om de paardenkastanje meer te ontzien (meer conform huidige situatie).

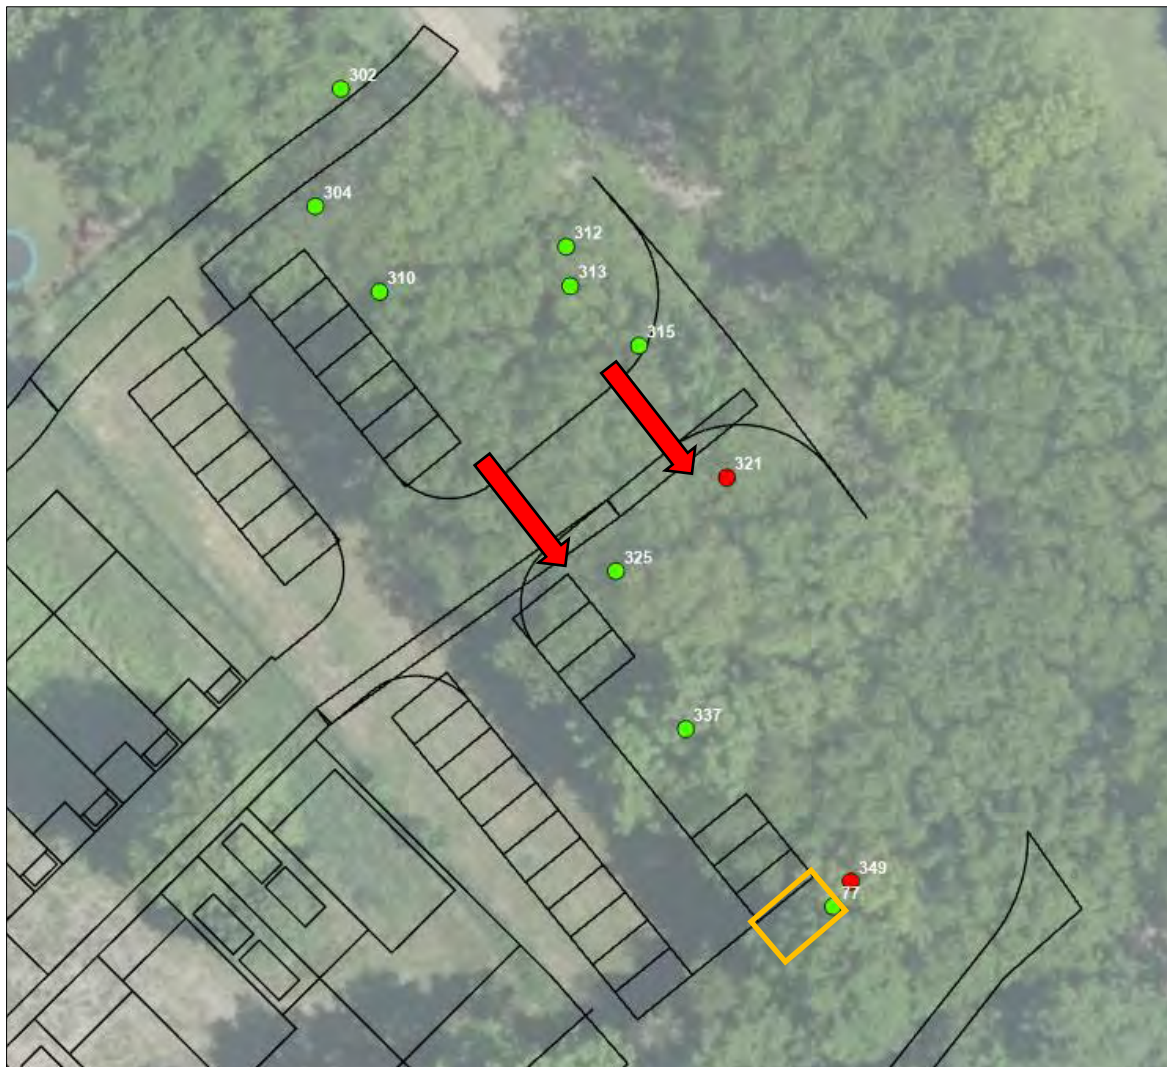
*Te verleggen ontsluiting (rood) en met zoekgebied voor (extra) parkeergelegenheid (oranje).*

Aan de Laan van Eikenstein is het wenselijk om de ontsluitingsweg iets te verleggen richting het noordoosten, om het effect van een aanleg op een te behouden beuk (boom 315) te beperken. Twee meter van de stamvoet van boom 315 geldt als randvoorwaarde. Extra parkeervakken zijn nabij te behouden bomen niet gewenst vanwege negatieve effecten op de groeiplaats. Een optie is om extra vakken aan de noordoostzijde bij boom 349 in te passen. Een gevolg is dan echter wel dat boom 77 hiervoor gekapt moet worden.
