**Handleiding ontwerpen rond bomen  
Stationsgebied Driebergen/Zeist**  
*Mei 2011 / 4655.5*

**Copijn Boomspecialisten B.V.**

| Datum | : 17 mei 2011 |
| Projectnummer Copijn | : 4655.5 |

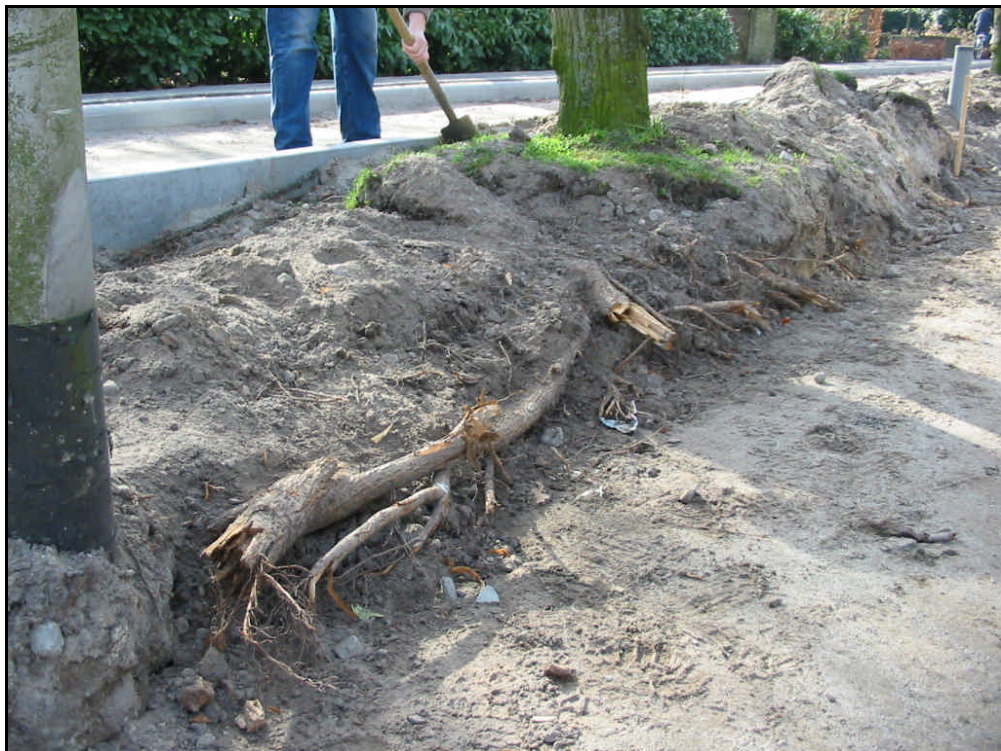
***Wortelverlies en wortelschade: een dergelijke boom kan in de toekomst niet meer goed functioneren en is in zijn huidige staat waarschijnlijk niet meer stabiel.***
