23 mei 2025

## BOMEN inventarisatie

Ontwerp voor de **Victory**locatie

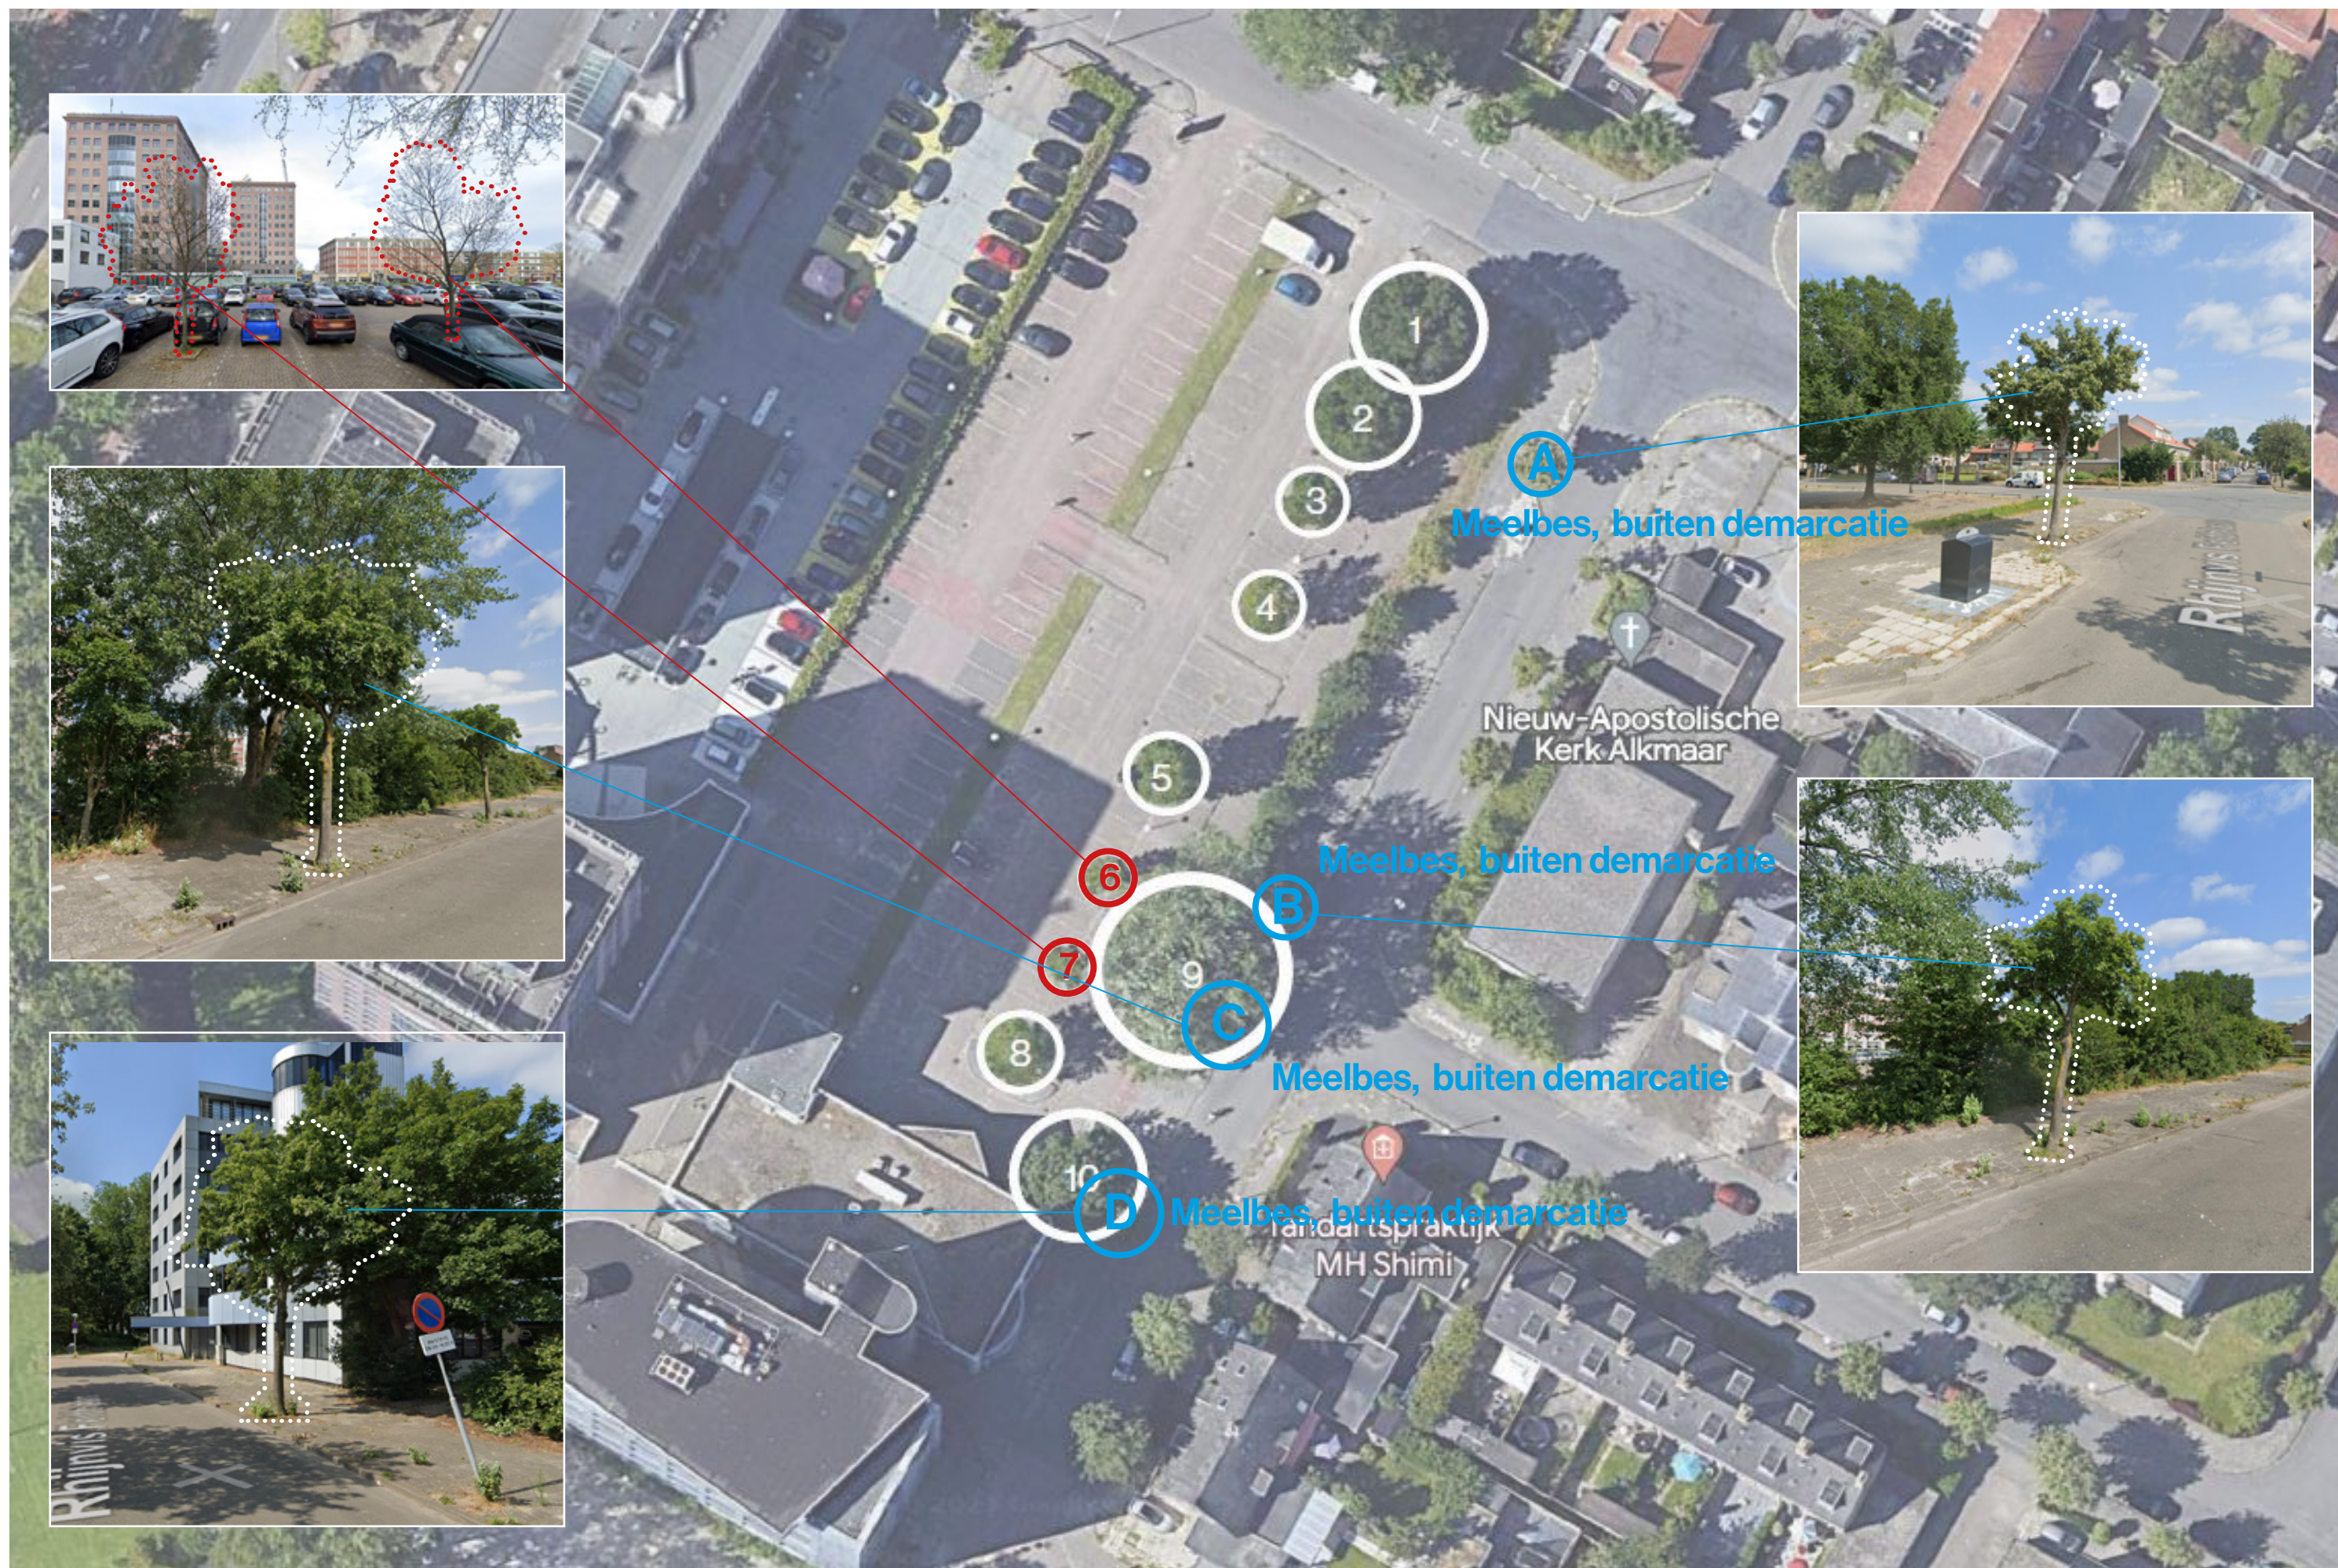
tekeningnummer  
**SIT - N**

Mogelijk te behouden  
(extra beschermen tijdens bouw)
-

Te rooien bestaande boom  
4 stuks

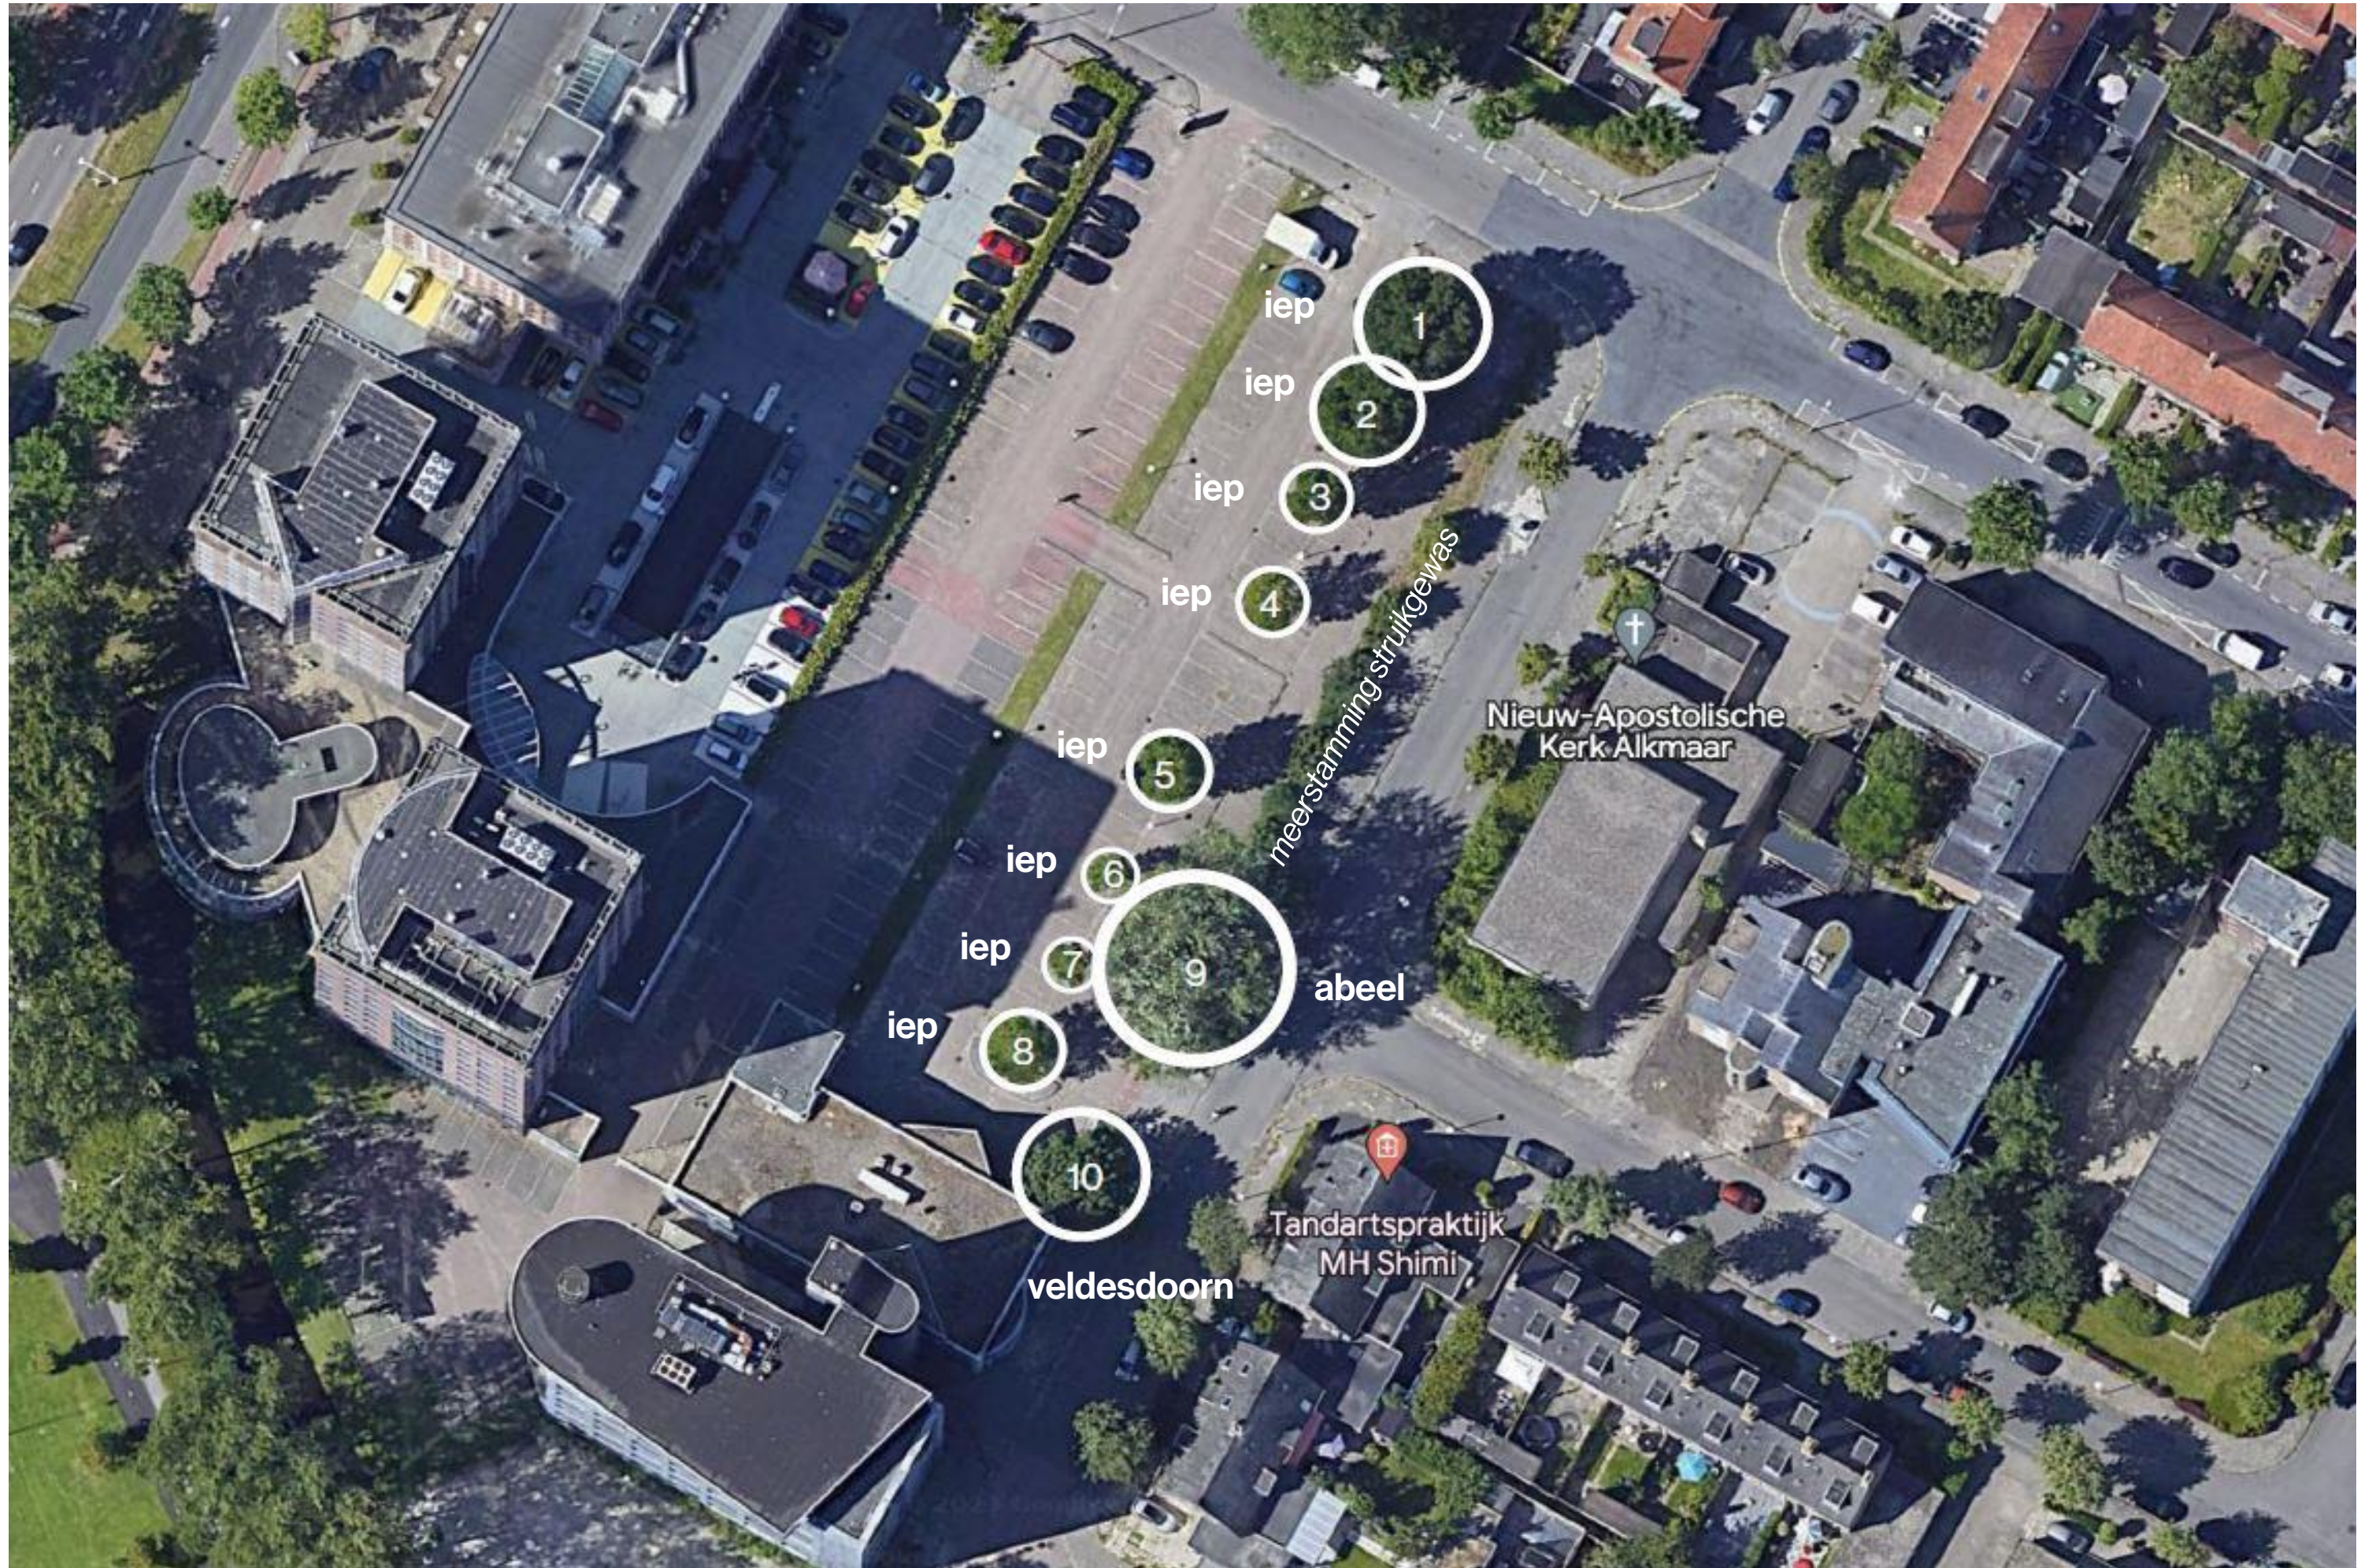
Doorsteek (wanneer noodzakelijk)  
verschuiven hierheen

Wat gebeurt er voor de entree van  
het gebouw?

Wat gebeurt hier in deze hoek, overgang  
openbaar/ gebouw/ ruimte langs het  
water en ringweg? Goed meenemen in  
het verhaal. Niet goed te toetsen nu.

Inrichting buitenterrein niet  
meegenomen?

De doorgang van de parkeerweg is een voorwaarde van de verkeerskundige om een doodlopende parkeerweg van >30m te voorkomen. Verplaatsen in midden van de rij is mogelijk, maar door noodzakelijke bochtstralen kost dit extra parkeerplaatsen. In de uitwerking van het maaiveldontwerp zal dit op basis van een nauwkeurige inmeting opnieuw worden belicht en verantwoord. De ruimte op het hele veld staat onder druk vanwege de vele randvoorwaarden die zijn gesteld mbt gebruik en beheer. Pas in de doorwerking kunnen de consequenties van keuzes in volle omvang worden overzien.

De doorsteek kan in de rij verplaatst worden, maar dit kost vanwege de bochtstralen extra parkeerplaatsen (vergeleken met de doorsteek aan het einde van de reeks).

Fietsenstalling bezoekers, voetpad/entreegebied. Afscheiding met een haag tussen parkeerweg en entreegebied).

Er bevindt zich struikgewas op het gedeelte van de projectdemarcatie. Die zal worden gerooid om ruimte te bieden aan toegang tot de fietsenberging en buitenruimten van de bovenliggende woonverdiepingen. Opgaand groen en bomen op het gemeente plantsoen zullen worden beschermd en behouden (zie duiding op tekening "nieuwe toestand").

Dit is met de commissie ruimtelijke kwaliteit besproken. Het gebouw bevindt zich in de oever met forse rietkragen en kansen voor waterinfiltratie. Het pad/boardwalk om het gebouw is vervallen. Buitenruimte van woningen op de parterre zijn afgeschermd met een laag muurtje. De bestaande boom op het voorerf aan de oeverzijde blijft behouden. Ook hiervoor geldt dat op basis van nauwkeurige inmeting de bestaande beplanting en nieuwe oeverinrichting zal worden uitgewerkt en verantwoord.

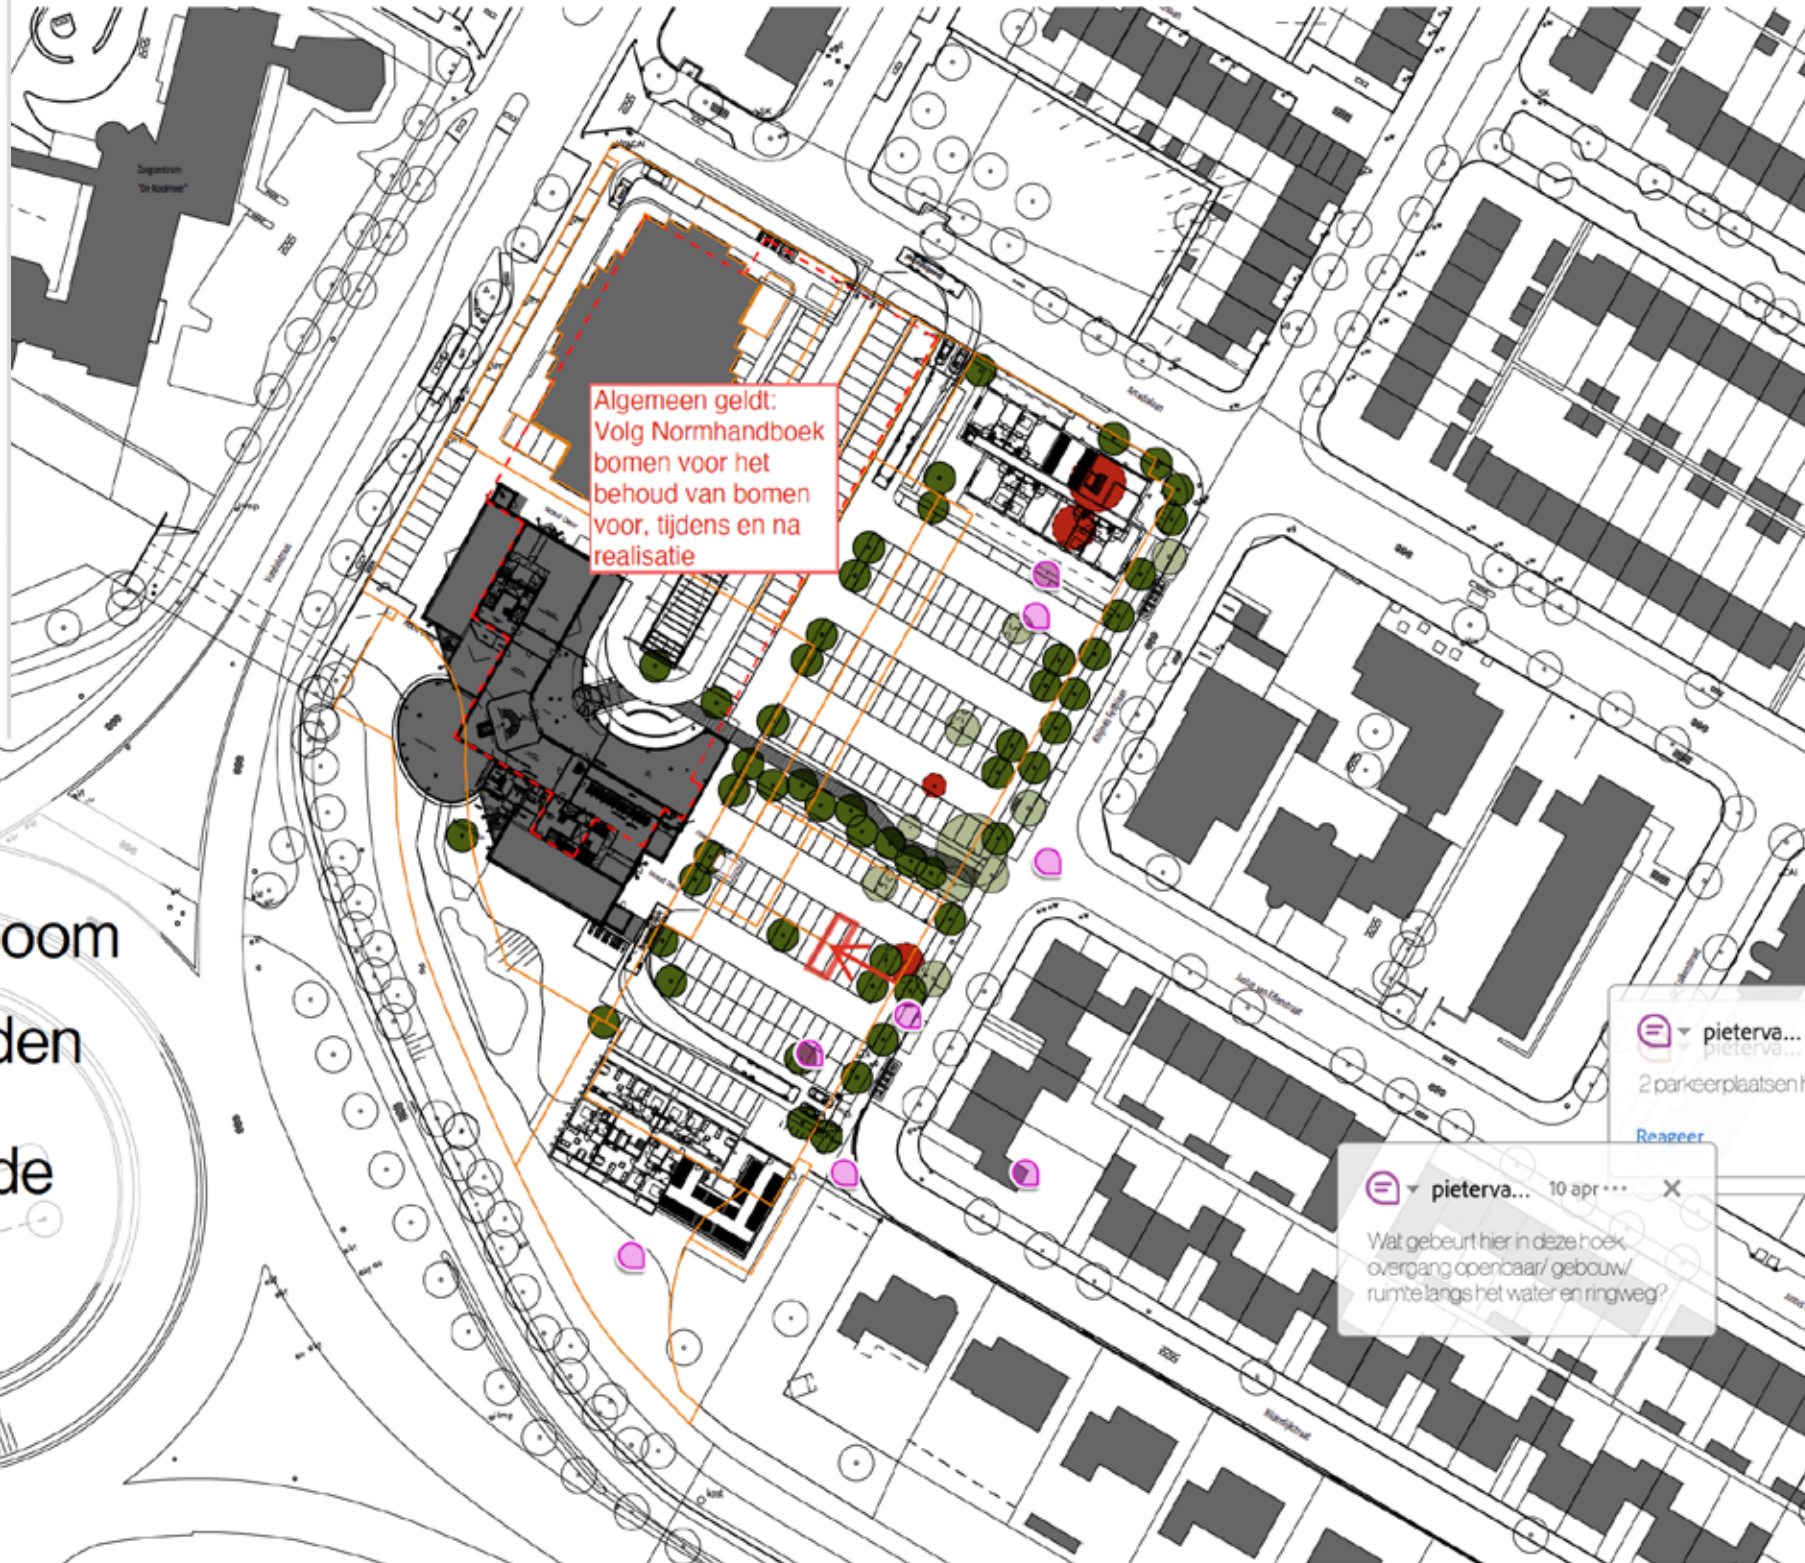
status VOORLOPIG  
tekeningnummer  
SIT - N

Deze te handhaven, ook tijdens realisatie  
van gebouw?

Hoe worden bomen beschermd tijdens  
de bouw van het pand?

Komt onder bestaande bomen hier  
een nieuwe?

2 parkeerplaatsen hierheen

(vermijden van zware belasting op de grond rondom de boom, stam/kroon beschermen, afzetten van de wortelzone, inschakelen van deskundige voor handhaving/toezicht). Er is enige twijfel, maar met beschermende maatregelen moet dit mogelijk zijn.

Vermijden van zware belasting op de grond rondom de boom, stam/kroon beschermen, afzetten van de wortelzone, inschakelen van deskundige voor handhaving/toezicht.

Dit is inderdaad eerder zo ingetekend. Volgens het norminstituutbomen is dit wel mogelijk, maar is eigenlijk niet gewenst ivm grondstof/zonlicht beperking en groei tussen bestaand wortelpakket. Deze boom is geschrapt (zie weergave in tekening "nieuwe toestand")
