## BOMEN EFFECT ANALYSE

### Hotel Alkmaar

Rapportnummer: 230406  
Datum: 26-09-2023

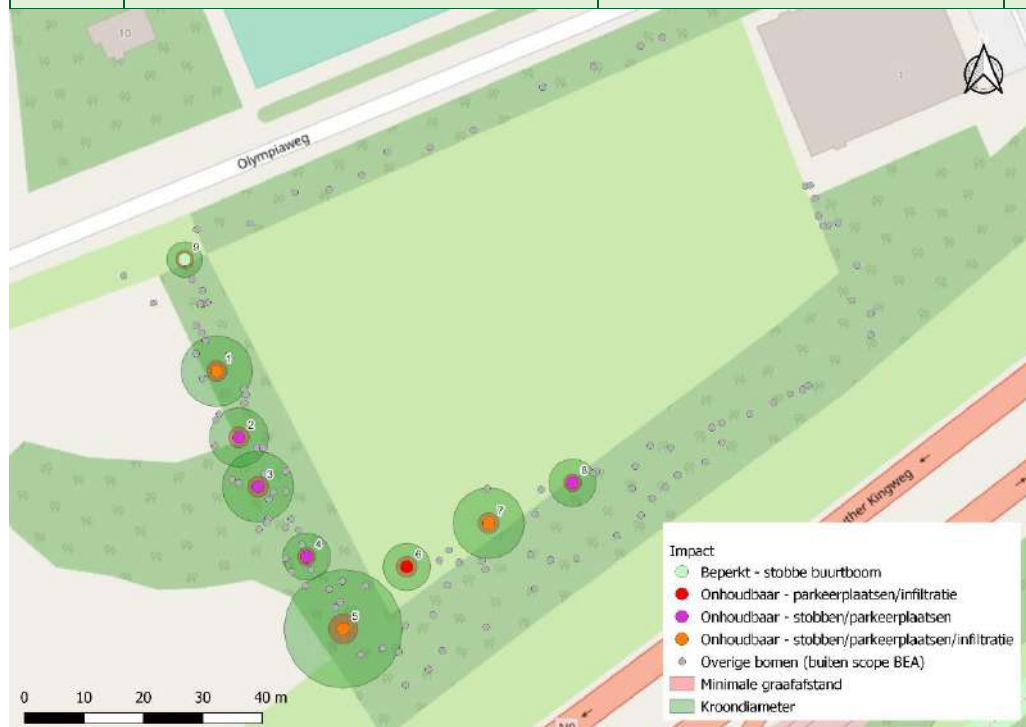
**Afbeelding 4.** Impact bomen n.a.v. werkzaamheden.

- **Impact bomen.** Alles overziend wordt voor boom 1, 5, 6 en 7 onhoudbare impact verwacht, en voor bomen 2, 3, 4 en 8 een aanzienlijke impact. Alleen boom 9 ondervindt geen impact n.a.v. de aanleg van de parkeerplaatsen, echter kan wel een beperkte impact worden verwacht bij het verwijderen van een stobbe van een buurtboom binnen de kwetsbare zone.

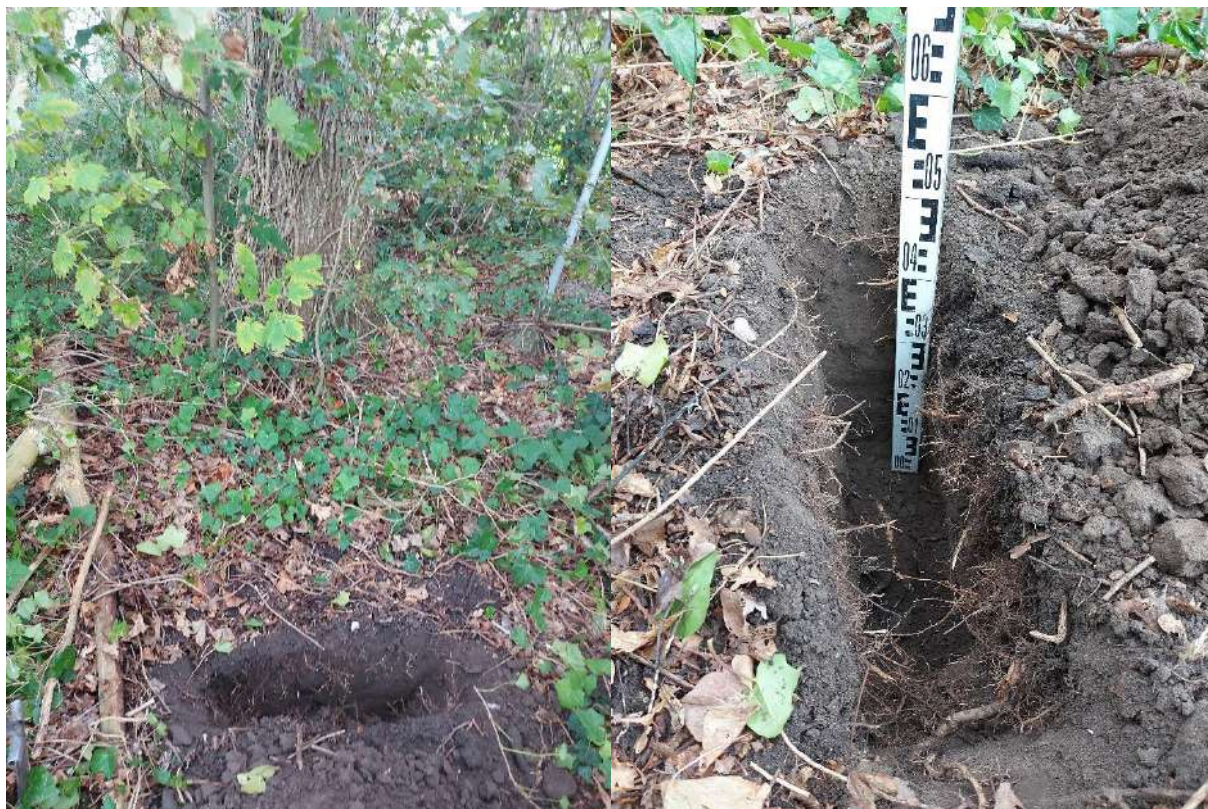
**Afbeelding 12.** Bodemonderzoek 1.

| <i>Op 140 m van stamvoet boom 1.</i> | | |
|---|---|---|
| 20 - 40 | Humeus donker zand | Extensief fijn |
| 40 | Humeus donker zand | Intensief fijn + grof tot 3 cm |

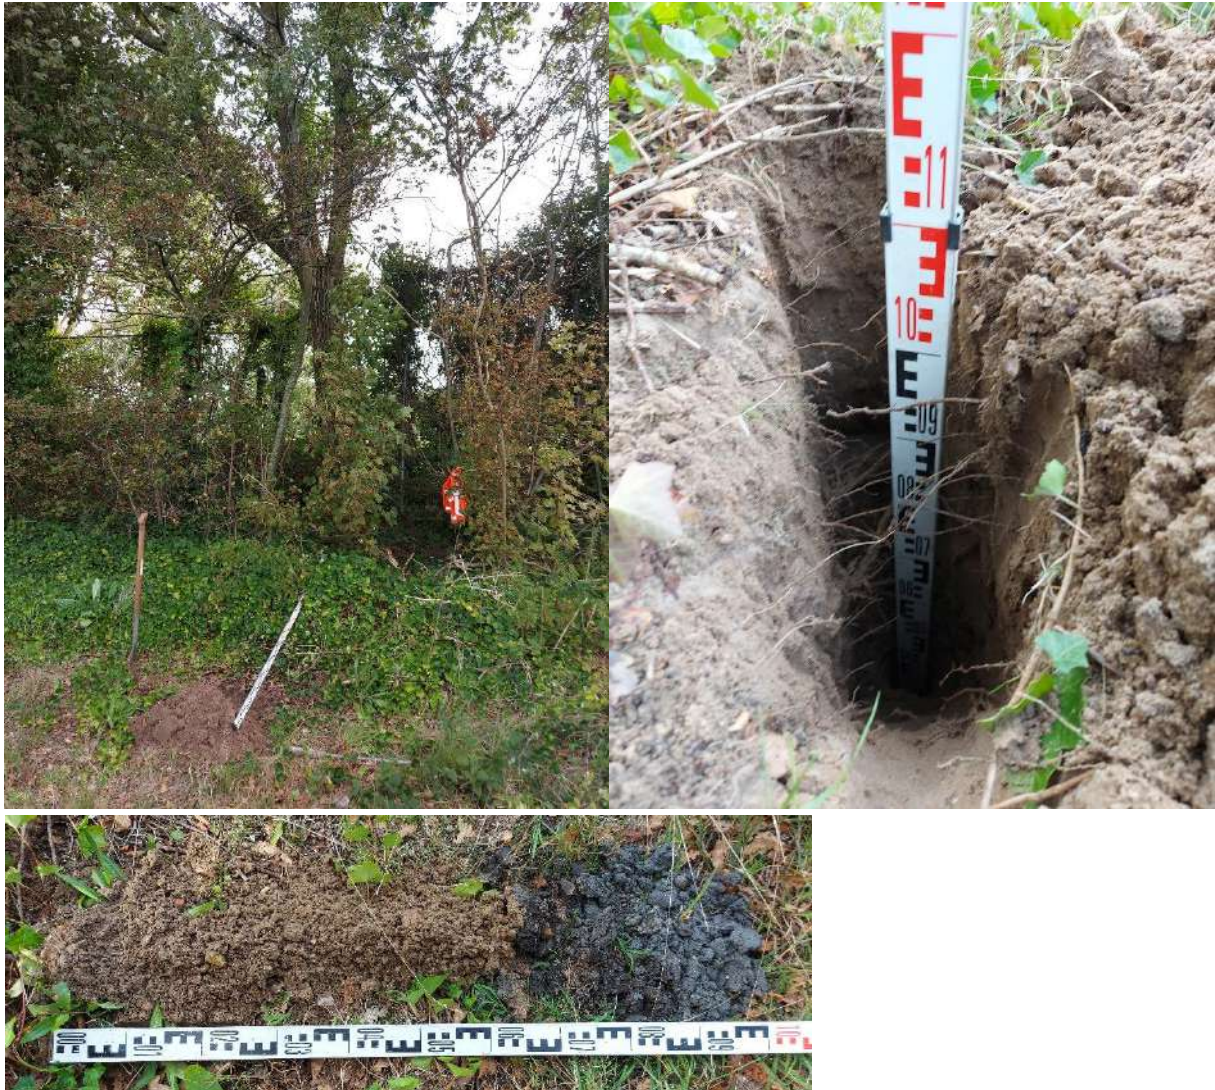
**Afbeelding 23.** Bodemonderzoek 2.

| <i>Op 530 m van stamvoet boom 1.</i> | | |
|---|---|---|
| 70 - 100 | Grijs zand. Capillaire zone | Aangetroffen m.b.v. grondboring |
| 100 | Vol capillaire zone | - |

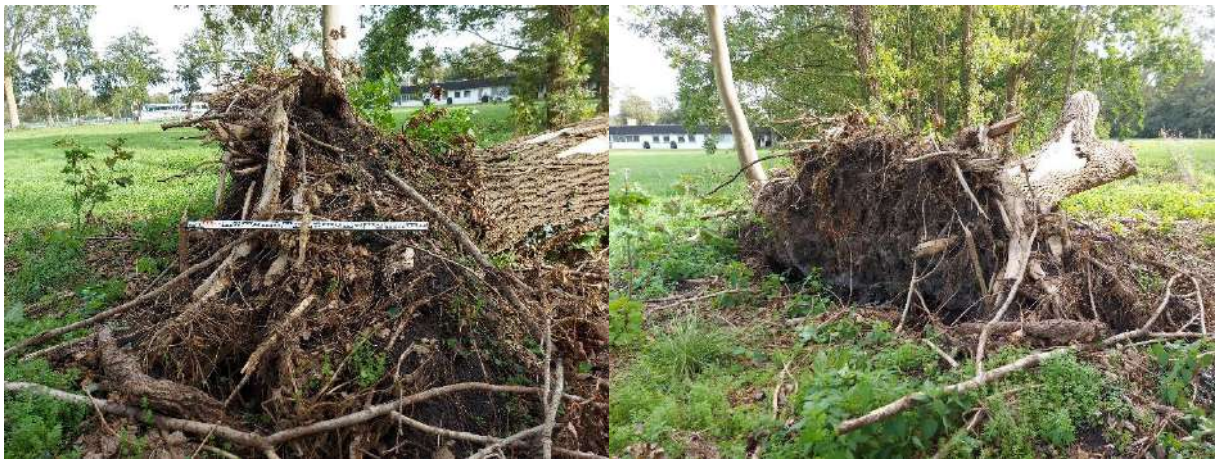
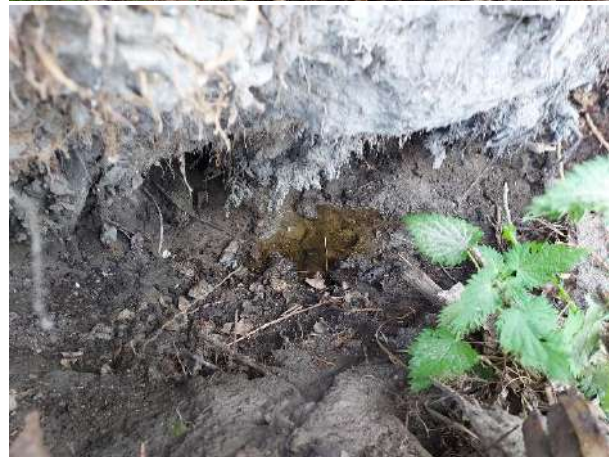
**Afbeelding 14.** Bodemonderzoek 3.

| | <b>Betreft geen proefsleuf, maar een waarneming van de bodem bij een omgevallen boom</b> | |
|---|---|---|
| <b>0 – 100</b> | Humeus zand | Intensief fijn + grof |
| <b>100</b> | Vol capillaire zone | - |

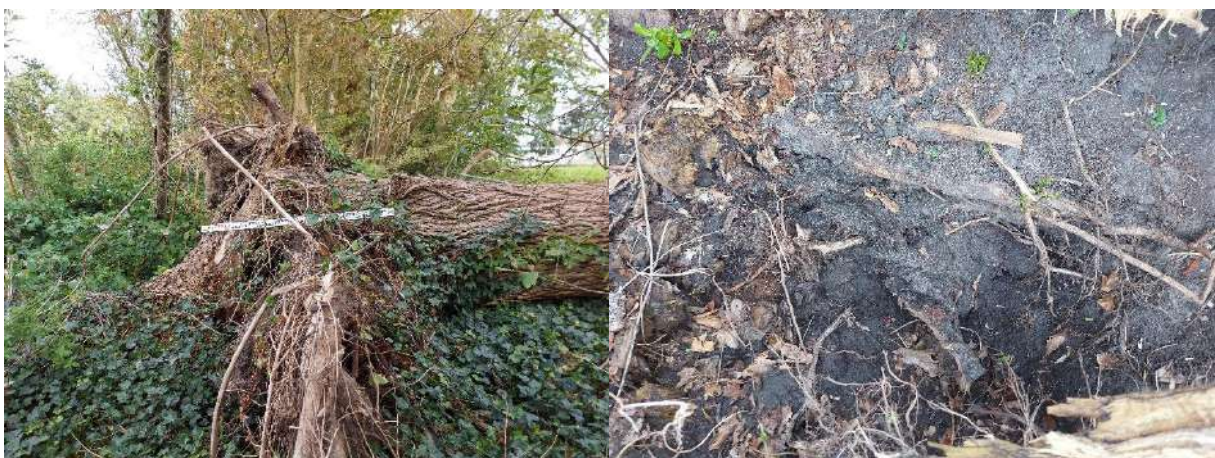
**Afbeelding 35.** Bodemonderzoek 4.

| <i>Betreft geen proefsleuf, maar een waarneming van de bodem bij een omgevallen boom</i> | | |
|---|---|---|
| 0 – 100 | Humeus zand | Intensief fijn + grof |
| 100 | Vol capillaire zone | - |

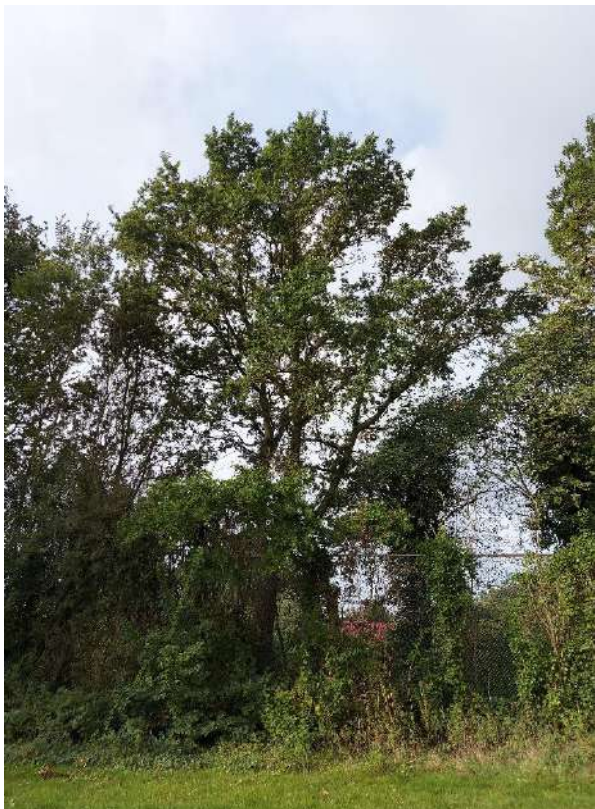
**Afbeelding 16.** Boom 1.

| Boom | Activiteit | Schade | Impact |
|---|---|---|---|
| 1 | Cunet + Grasbetonklinkers binnen kwetsbare zone | Graafwerkzaamheden - wortelschade | Aanzienlijk-beperkt |
| 1, 5, 6, 7 | Cunet + Verharding (straatklinkers) binnen minimale graafafstand + kwetsbare zone | Graafwerkzaamheden - wortelschade | Onhoudbaar |
| 1, 5, 7 | Infiltratiebuizen binnen kwetsbare zone | Graafwerkzaamheden - wortelschade | Aanzienlijk |

| RDX | RDY | Id | Boomsoort<br>(Wetenschappelijk) | Boomsoort<br>(Nederlands) | Stamdiameter (cm) | Boomhoogte | Kroondiameter (m) | Conditie | Toekomstverwachting | Minimale graafafstand (m) | Dood hout | Onevenredige kroon | Stamschade | Kroonschade | Uitscheurende takken | Flora en fauna | Meerstammig | Standplaats | Verplantbaarheid |
|---|---|---|---|---|---|---|---|---|---|---|---|---|---|---|---|---|---|---|---|
| 109760.9088968841242604 | 516708.48413685278501362 | 1 | Quercus robur | Zomereik | 55 | 18-24 m | 12 | Matig | Redelijk | 1,75 | x | | | | | Nee | 1 stammig | Bomensingel | Nee |

Op basis van de verminderde kwaliteit van boom 6 door beschadiging van een omgewaaide buurtboom adviseren wij deze boom te kappen. Maar ook adviseren wij met uitzondering van boom 9, alle andere bomen te kappen. Zonder het nemen van maatregelen zal immers een aanzienlijke of onhoudbare impact worden verwacht op de te behouden bomen. Boom 9 staat buiten de geplande parkeerplaatsen in een groenstrook en kan behouden blijven. Bij het kappen van de buurtbomen is het nog mogelijk om met grote zorg voor de te behouden bomen te werken zodat geen schade ontstaat. Echter bij het verwijderen van de stobben van de buurtbomen zal een beperkte tot onhoudbare impact worden verwacht, afhankelijk van de afstand tot de boom en de diepte van de stobbe. Verder is het mogelijk om een technische oplossing te ontwerpen om de bomen te behouden en in te passen tussen de parkeerplaatsen. Deze technische oplossing kan gezocht worden in het aanbrengen van een sandwich constructie (krattensysteem) op het huidige maaiveld waardoor de wortels beschermd worden tegen verdichting en waardoor toch voldoende draagkracht worden gecreëerd t.b.v. verharding en parkeerplaatsen. Echter adviseren wij toch de bomen te kappen en bij de inrichting van de parkeerplaatsen meteen goede groeiplaatsen in te richten m.b.v. eenzelfde krattensysteem. Om enkele bomen te behouden tussen een aantal te kappen bomen, en deze in te passen in een parkeerplaats zal praktisch, en ook financieel, een hele uitdaging zijn. De kans op een aanzienlijk (tijdelijk) conditieverlies en zelfs het afsterven van de boom is groot. Daarnaast is het moeilijk te bepalen wat het gevolg zal zijn van de veranderende windbelasting door het verdwijnen van de buurtbomen en de hele bomensingel. Daarom adviseren alle bomen te kappen, en door een European Tree Technician (ETT) een goede en duurzame technische groeiplaats te laten ontwerpen. Het is namelijk belangrijk om een boomsoort aan te planten die geschikt is voor parkeerplaatsen en deze ruim voldoende bewortelbaar volume mee te geven waarbij gelet wordt op de ideale omstandigheden wat betreft zuurstof, voeding en water.

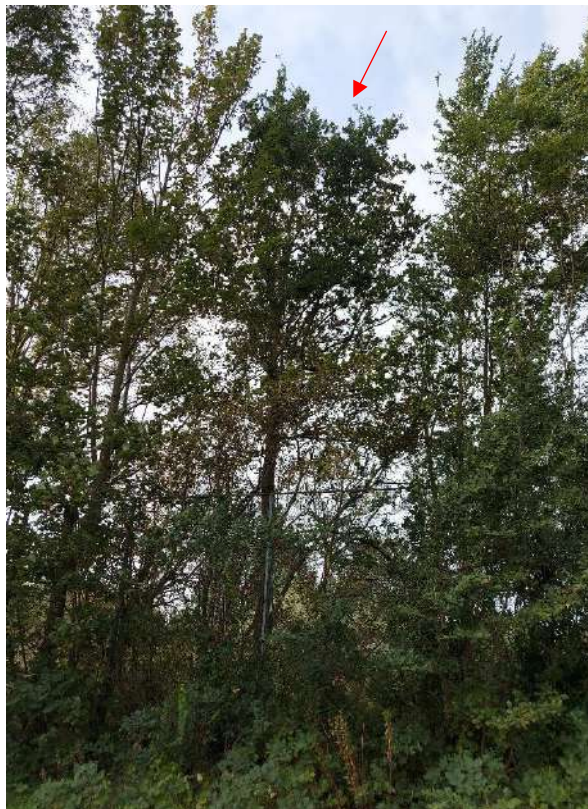
**Afbeelding 17.** Boom 2.

| Boom | Activiteit | Schade | Impact |
|---|---|---|---|
| 2 t/m 8 | Cunet + Grasbetonklinkers binnen minimale graafafstand | Graafwerkzaamheden - wortelschade | Aanzienlijk |
| 2, 3, 4, 8 | Cunet + Verharding (straatklinkers) binnen kwetsbare zone | Graafwerkzaamheden - wortelschade | Beperkt |

| RDX | RDY | Id | Boomsoort<br>(Wetenschappelijk) | Boomsoort<br>(Nederlands) | Stamdiameter (cm) | Boomhoogte | Kroondiameter (m) | Conditie | Toekomstverwachting | Minimale graafafstand (m) | Dood hout | Onevenredige kroon | Stamschade | Kroonschade | Uitscheurende takken | Flora en fauna | Meerstammig | Standplaats | Verplantbaarheid |
|---|---|---|---|---|---|---|---|---|---|---|---|---|---|---|---|---|---|---|---|
| 109764.62408570779371075 | 516697.31850749615114182 | 2 | Quercus robur | Zomereik | 41 | 18-24 m | 10 | Matig | Redelijk | 1,75 | x | | | | | Nee | 1 stammig | Bomensingel | Nee |

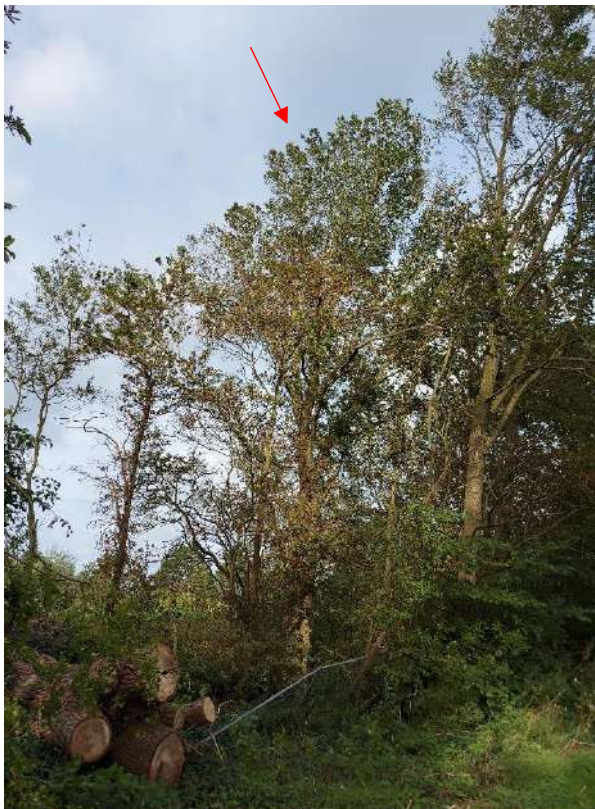
**Afbeelding 18.** Boom 3.

| RDX | RDY | Id | Boomsoort<br>(Wetenschappelijk) | Boomsoort<br>(Nederlands) | Stamdiameter (cm) | Boomhoogte | Kroondiameter (m) | Conditie | Toekomstverwachting | Minimale graafafstand (m) | Dood hout | Onevenredige kroon | Stamschade | Kroonschade | Uitscheurende takken | Flora en fauna | Meerstammig | Standplaats | Verplantbaarheid |
|---|---|---|---|---|---|---|---|---|---|---|---|---|---|---|---|---|---|---|---|
| 109767.85067343772971071 | 516689.00662083656061441 | 3 | Ulmus minor | Gladde iep | 53 | 18-24 m | 12 | Redelijk | Redelijk | 1,75 | | | | | | Nee | 1 stammig | Bomensingel | Nee |

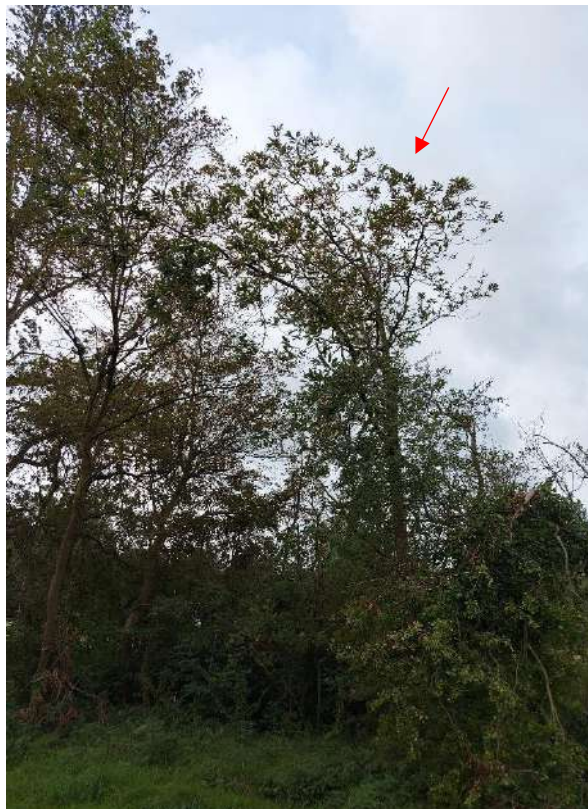
**Afbeelding 19.** Boom 4.

| RDX | RDY | Id | Boomsoort<br>(Wetenschappelijk) | Boomsoort<br>(Nederlands) | Stamdiameter (cm) | Boomhoogte | Kroondiameter (m) | Conditie | Toekomstverwachting | Minimale graafafstand (m) | Dood hout | Onevenredige kroon | Stamschade | Kroonschade | Uitscheurende takken | Flora en fauna | Meerstammig | Standplaats | Verplantbaarheid |
|---|---|---|---|---|---|---|---|---|---|---|---|---|---|---|---|---|---|---|---|
| 109776.03882632742170244 | 516677.23791721311863512 | 4 | Castanea sativa | Tamme kastanje | 38 | 12-15 m | 8 | Matig | Redelijk | 1,5 | x | x | | | | Nee | 1 stammig | Bomensingel | Nee |

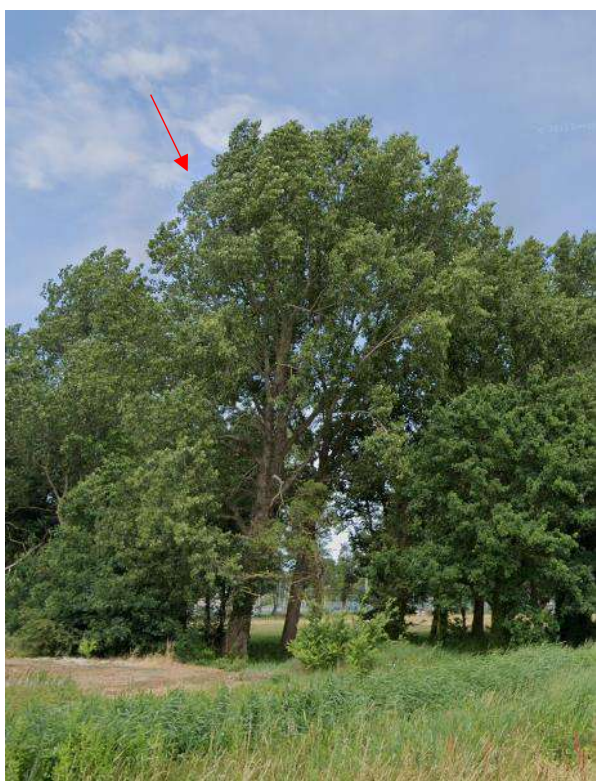
**Afbeelding 20.** Boom 5 (Google maps afbeelding).

| RDX | RDY | Id | Boomsoort<br>(Wetenschappelijk) | Boomsoort<br>(Nederlands) | Stamdiameter (cm) | Boomhoogte | Kroondiameter (m) | Conditie | Toekomstverwachting | Minimale graafafstand (m) | Dood hout | Onevenredige kroon | Stamschade | Kroonschade | Uitscheurende takken | Flora en fauna | Meerstammig | Standplaats | Verplantbaarheid |
|---|---|---|---|---|---|---|---|---|---|---|---|---|---|---|---|---|---|---|---|
| 109785.90858511241094675 | 516672.25146657711593434 | 5 | Populus nigra | Zwarte populier | 90 | 18-24 m | 20 | Redelijk | Redelijk | 2,5 | | | | | | Nee | 1 stammig | Bomensingel | Nee |

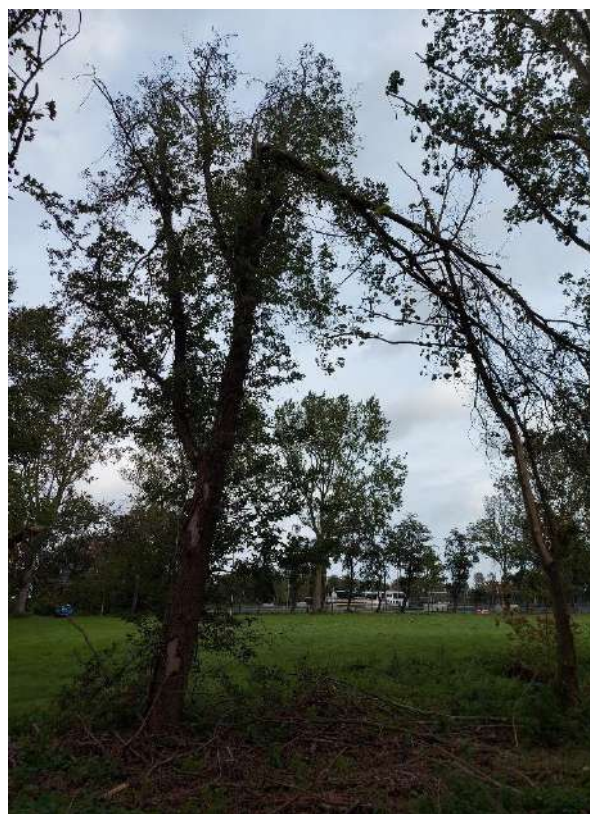
**Afbeelding 21.** Boom 6.

| Boom | Activiteit | Schade | Impact |
|---|---|---|---|
| 6 | Infiltratiebuizen binnen minimale graafafstand | Graafwerkzaamheden - wortelschade | Onhoudbaar |

| RDX | RDY | Id | Boomsoort<br>(Wetenschappelijk) | Boomsoort<br>(Nederlands) | Stamdiameter (cm) | Boomhoogte | Kroondiameter (m) | Conditie | Toekomstverwachting | Minimale graafafstand (m) | Dood hout | Onevenredige kroon | Stamschade | Kroonschade | Uitscheurende takken | Flora en fauna | Meerstammig | Standplaats | Verplantbaarheid |
|---|---|---|---|---|---|---|---|---|---|---|---|---|---|---|---|---|---|---|---|
| 109792.86600819813611452 | 516675.52365286834537983 | 6 | Ulmus glabra | Ruwe iep | 45 | 12-15 m | 8 | Redelijk | Matig | 1,75 | x | | x | x | x | Nee | 1 stammig | Bomensingel | Nee |

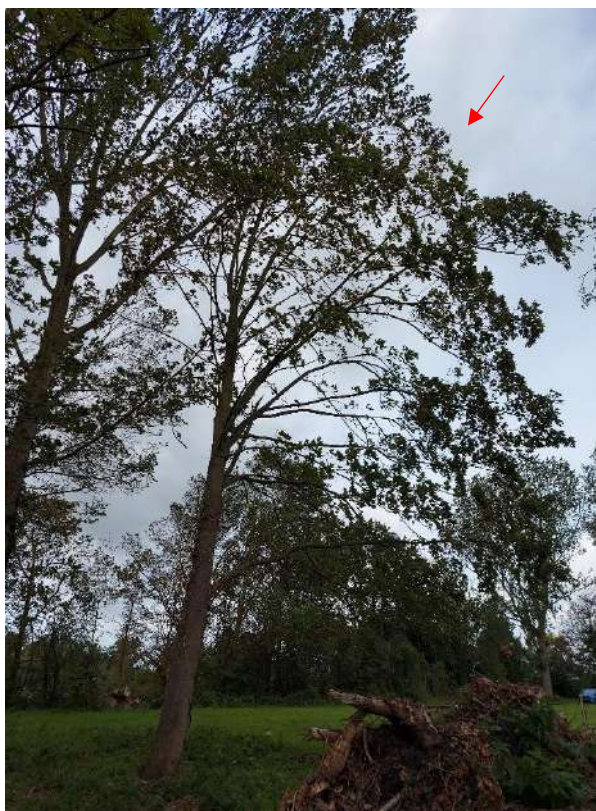
**Afbeelding 22.** Boom 7

| RDX | RDY | Id | Boomsoort<br>(Wetenschappelijk) | Boomsoort<br>(Nederlands) | Stamdiameter (cm) | Boomhoogte | Kroondiameter (m) | Conditie | Toekomstverwachting | Minimale graafafstand (m) | Dood hout | Onevenredige kroon | Stamschade | Kroonschade | Uitscheurende takken | Flora en fauna | Meerstammig | Standplaats | Verplantbaarheid |
|---|---|---|---|---|---|---|---|---|---|---|---|---|---|---|---|---|---|---|---|
| 109806.65719063326832838 | 516682.88732077687745914 | 7 | Acer pseudoplatanus | Gewone esdoorn | 49 | 18-24 m | 12 | Redelijk | Redelijk | 1,75 | x | x | | | | Nee | 1 stammig | Bomensingel | Nee |

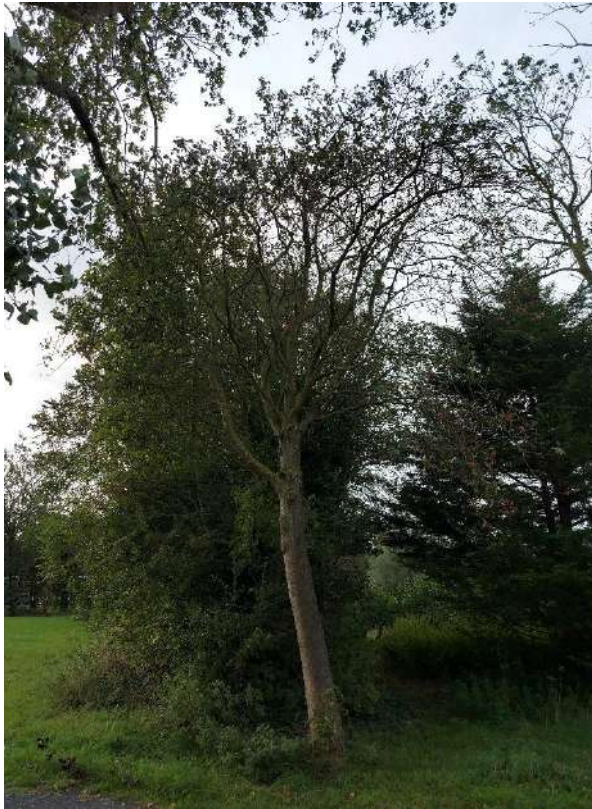
**Afbeelding 24.** Boom 9.

| Boom | Activiteit | Schade | Impact |
|---|---|---|---|
| 9 | Parkeerplaatsen buiten kwetsbare zone | - | Geen |
