**Regelink**  
Ecologie & Landschap

# Notitie

## Boomcontrole Bovenkerkerweg Amstelveen

| Rapportnummer | NO16435-01 |

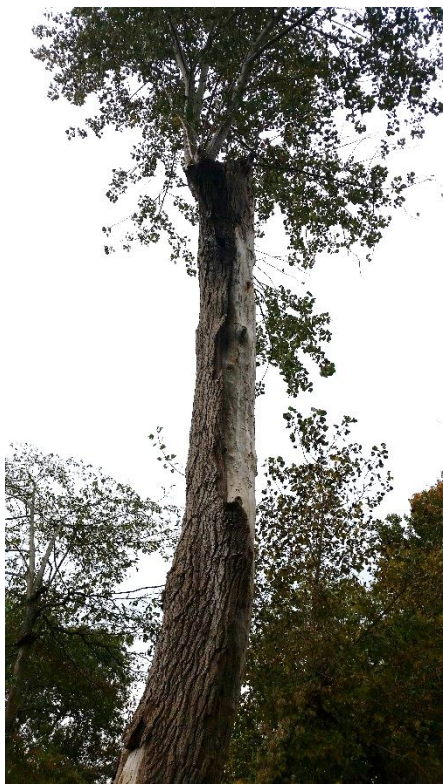
Deze boom bevat geen holtes of scheuren die geschikt zijn als verblijfplaats voor vleermuizen. De wonden aan de boom, als gevolg van onder andere takbreuk, zijn weer dichtgegroeid.

Foto 1 Populier 1. Deze boom bevat geen potenties voor verblijfplaatsen voor vleermuizen

De berk en populier 1 kunnen zonder verdere procedures gekapt worden.

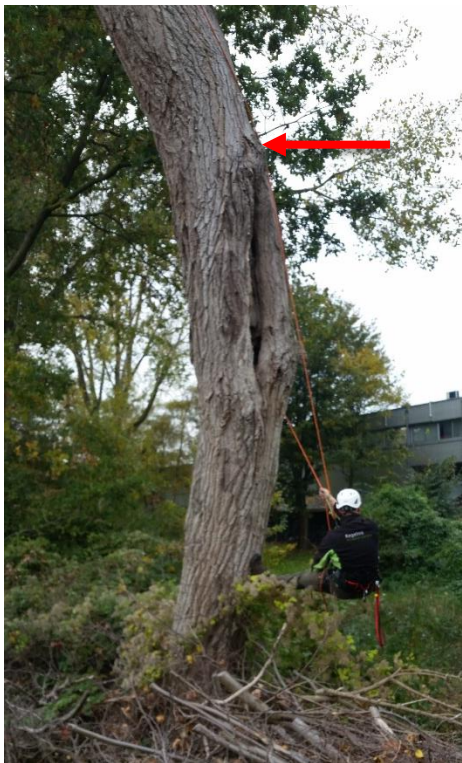
De lange lengtescheur op de stam is niet geschikt als verblijfplaats voor vleermuizen. Echter, ter hoogte van de bovenkant van de scheur, aan de zijkant van de boom zit een holte die is ontstaan

door uitrotting van een takwond. Deze holte loopt in de stam ongeveer 40 à 50 cm naar boven. Deze holte is geschikt als verblijfplaats van een groep vleermuizen.

Foto 2 Populier 2 bij de pijl bevindt zich een potentiële verblijfplaats voor vleermuizen

Populier 2 heeft een holte die in potentie geschikt als verblijfplaats voor vleermuizen. In potentie kan er een kraamgroep van enkele tientallen dieren in het voorjaar in aanwezig zijn. Voordat deze boom gekapt kan worden is nader onderzoek naar de aanwezigheid van vleermuizen nodig.

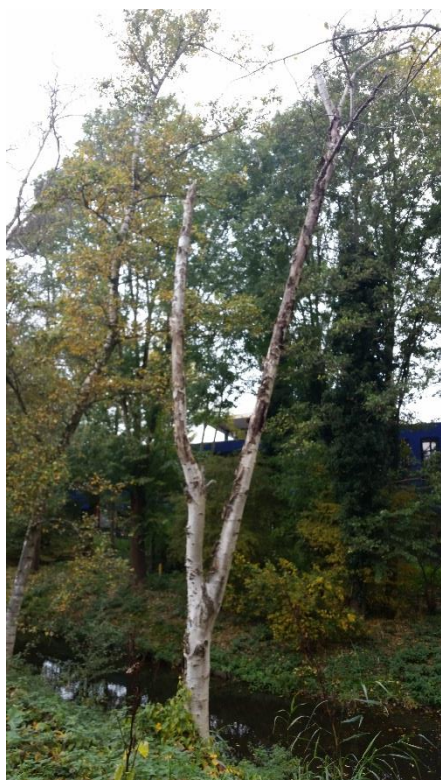
De berk is dood en heeft diverse spechtengaten. Een gat is in gebruik geweest als spechtennest, maar is niet meer in gebruik. De overige gaten zijn alleen recht de boom in gehakt zonder nestkom. De holtes zijn niet geschikt als verblijfplaats voor vleermuizen.

Foto 3 De berk. Deze boom bevat geen potenties voor verblijfplaatsen voor vleermuizen

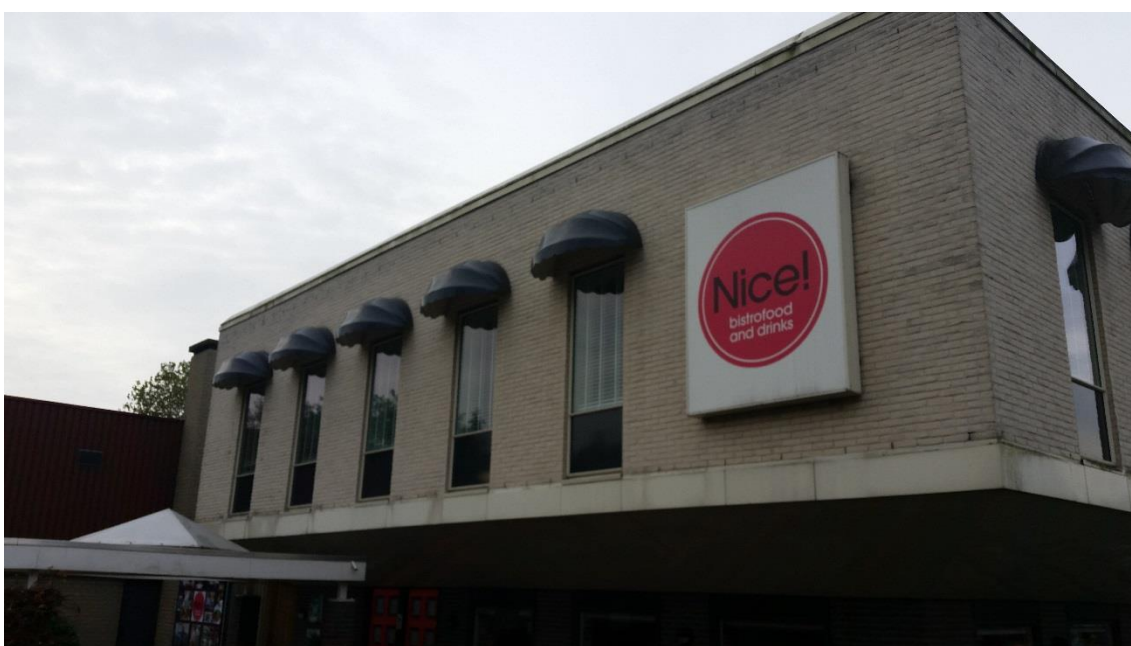
Het gebouw is zeer geschikt als verblijfplaats voor vleermuizen. Via de open stootvoegen kunnen vleermuizen de spouw bereiken. Daarnaast is er achter de boeidelen langs de dakrand, en rond de kozijnen ruimte voor vleermuizen om verblijfplaatsen te hebben.

Foto 4 Via de open stootvoegen en achter het boeideel langs de dakrand kunnen vleermuizen bij potentiële verblijfplaatsen

Het gebouw van bistro Nice! is in potentie geschikt voor vleermuizen. Bij sloopplannen of renovatie aan kozijnen of spouwmuur moet eerst een onderzoek naar de aanwezigheid van vleermuizen plaatsvinden.

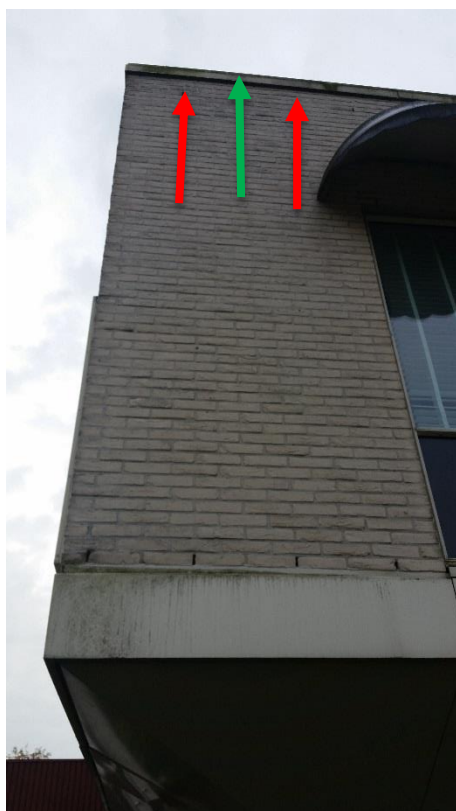
Foto 5 locaties van de openstootvoegen (rood) en boeideel (groen)

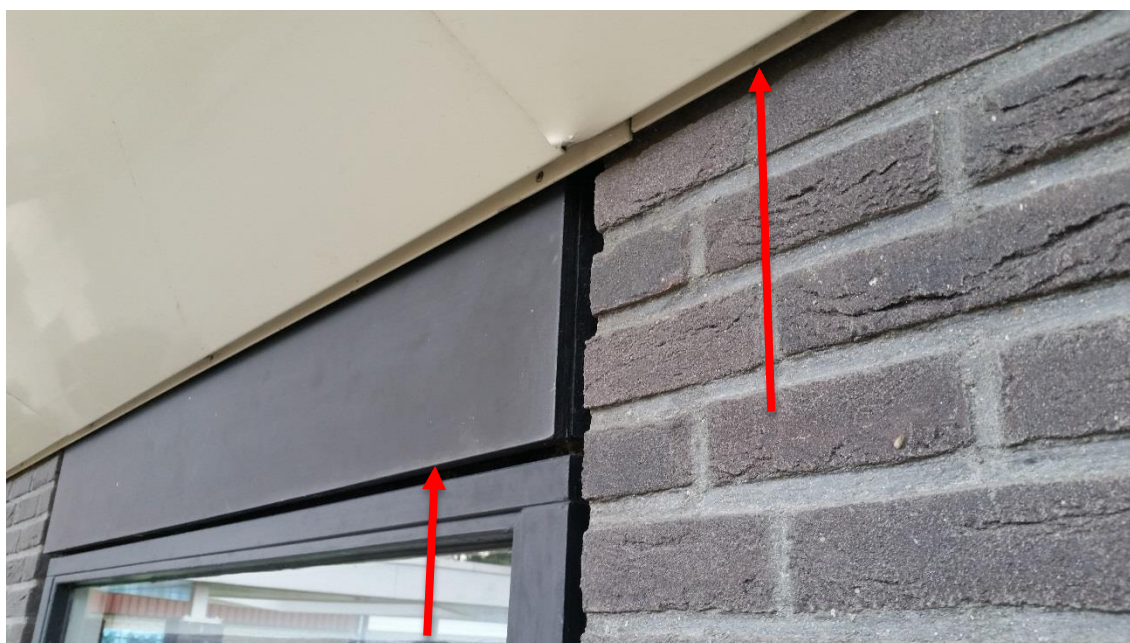
Foto 6 plekken waar voldoende ruimte is voor vleermuizen om naar binnen te kruipen

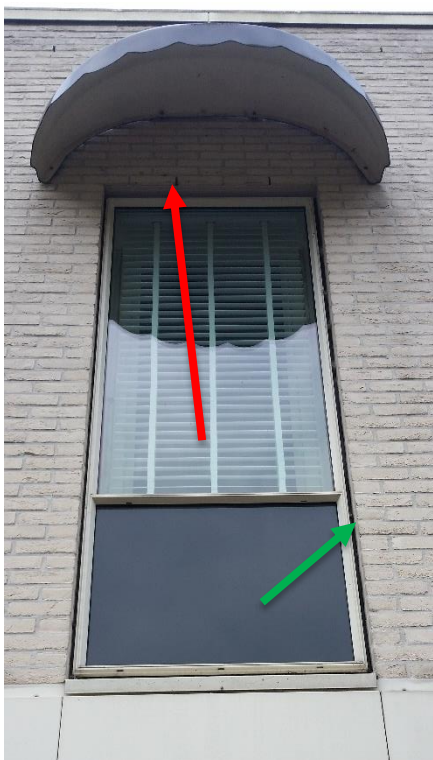
Foto 7 open stootvoegen (rood) en slecht aansluitende kozijnen (groen) waar vleermuizen naar binnen kunnen kruipen
