## BOMEN EFFECT ANALYSE

**BEA Charlotte van  
Montpensierlaan 2a tbv  
bestemmingsplanwijziging**

Rapportnummer: 210422  
Datum: 12-10-2021

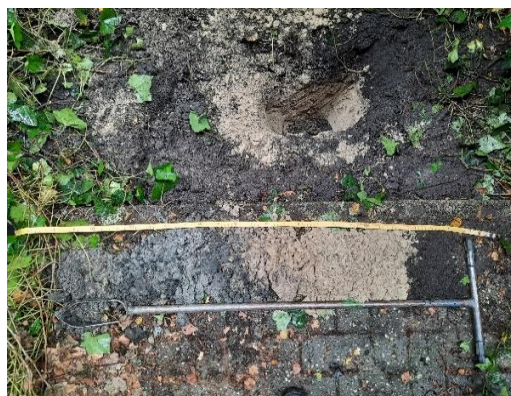
Afbeelding 3: Profiel 1

Bij profiel 1 is enkel beworteling in de eerste 15cm van aangetroffen. Dit komt waarschijnlijk door het witte straatzand onder de 15cm dat geen organische stof bevat. Mogelijk dat verder in de groenstrook de bomen ook dieper wortelen.

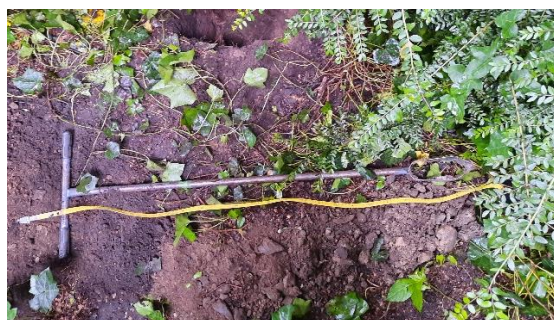
Afbeelding 5: Profiel 2

Tijdens het bewortelingsonderzoek is het grondwater niet bereikt. Bij bodemprofiel 2 zijn wel roestvlekken in de kleilaag aangetroffen. Dit is een indicatie dat het grondwater fluctueert, waarbij het grondwater deze laag soms bereikt. Een aantal straten verderop staat een peilbuis. Volgens de gegevens van Waternet.nl staat het grondwater in deze buis op ca. 1,5 meter beneden maaiveld.

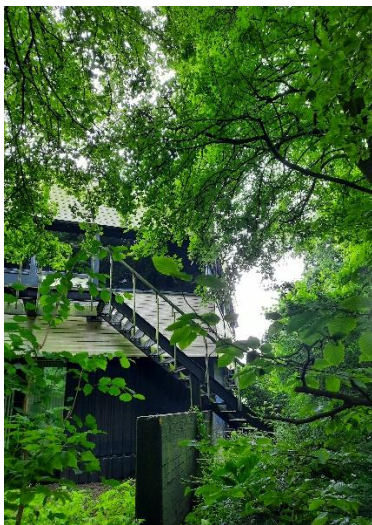
Afbeelding 7: Noordwestzijde van de het kantoorpand

Enkel boom b.015 hangt met de kroon tegen de gevel van het kantoorpand. Bij de sloop van het gebouw is grote kans op kroonschade aan deze boom. Ook bij de bouw van het appartementencomplex is kroonschade te verwachten. De boom staat in een conform het ontwerp in een 'boomvrije zone'. Dit betekent dat de bomen in de deze zone niet te behouden zijn. De bomen in deze zone hebben weliswaar een redelijke conditie, maar doordat deze bomen in een bosstrook staan is de kwaliteit van de individuele bomen. Als boomgroep zouden deze bomen wel behouden kunnen worden worden.

| Bomen | # | Werkzaamheden | Effect | Analyse | Maatregel |
|---|---|---|---|---|---|
| <b>b.015</b> | 1 | Bouw van het kantoorpand | De werkruimte voor de bouw is binnen de minimale graafafstand | Onhoudbaar | Kappen |
