# Bomeninventarisatie

## Heathrowstraat 10 te Amsterdam

Projectnummer: 180737

Plaats, datum: Dordrecht, 21 juni 2019

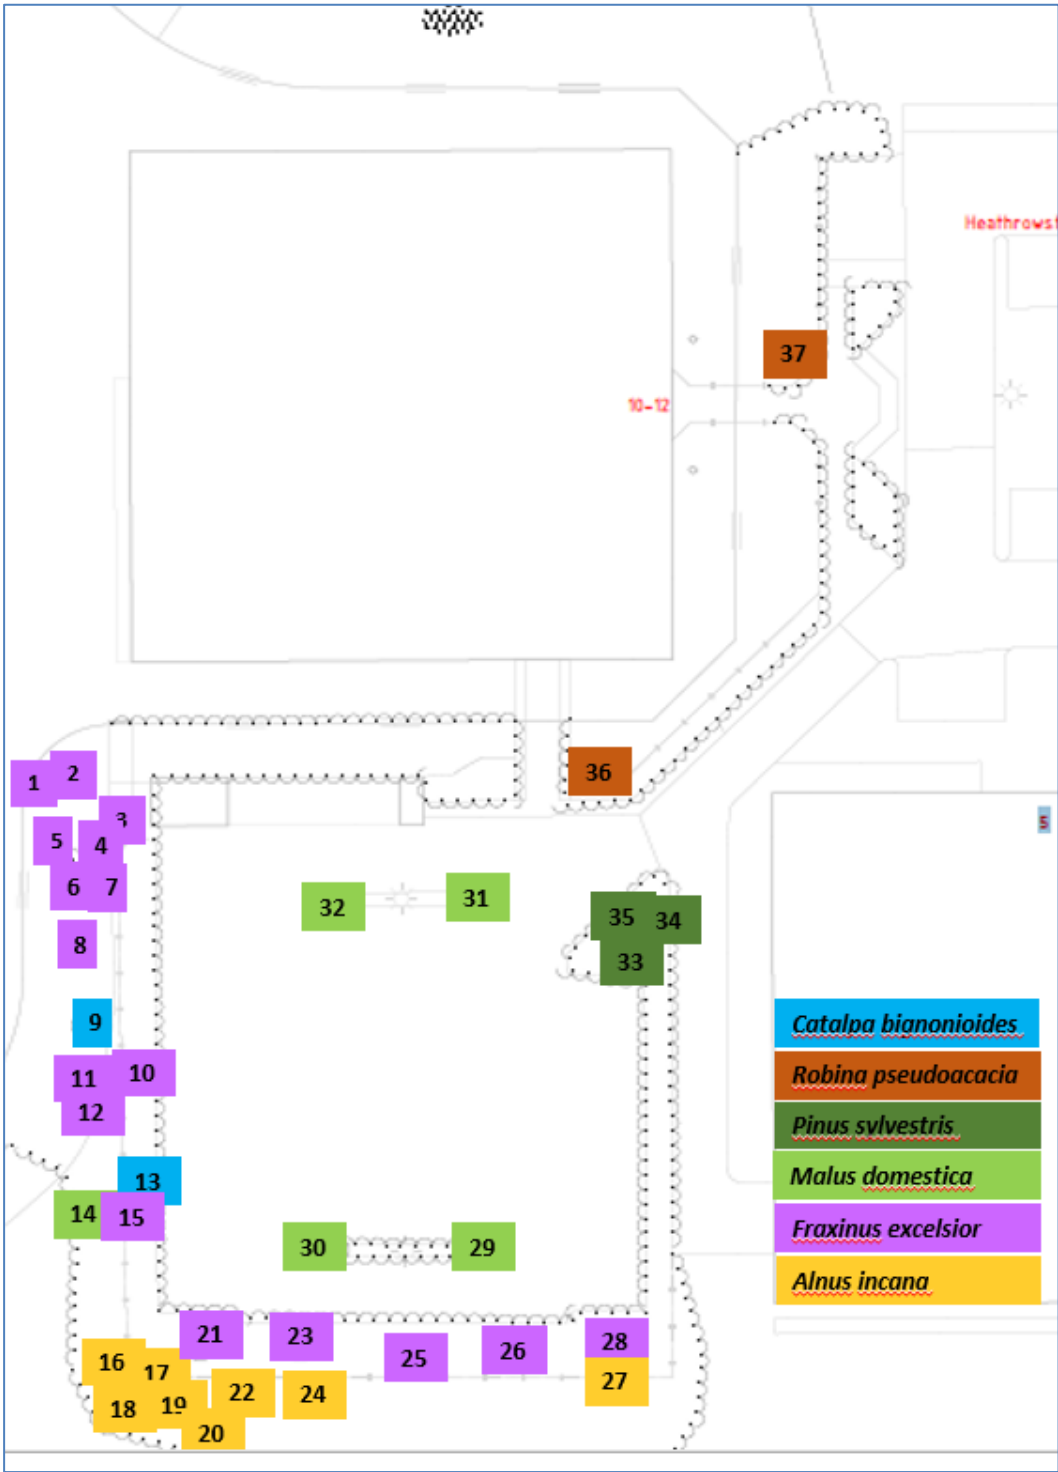
figuur 2: boomoverzicht met boomnummers en soort

Figuur 2 is een kaart van de huidige situatie opgenomen waarop de betreffende bomen en de nummering staan weergegeven.

| 21 | <i>Fraxinus excelsior</i> | Gewone Es | 35-40 | 8 | 10 | Matig vitaal | Matig | |
| 36 | <i>Robina pseudoacacia</i> | Robina | 35 | 2 | 6 | Matig vitaal | Matig | Slechts één stam is gezond, groot gedeelte van boom dood |

Gesteld kan worden dat de bomen bij gelijkblijvende omstandigheden een goede toekomstverwachting hebben, met uitzondering van de bomen met boomnummers 21 en 36.

Geconcludeerd kan worden dat de onderzochte bomen in een overwegend redelijke tot goede conditie verkeren. Nader onderzoek zal zich richten op de vitaliteit van de bomen met in oogpunt het behouden of mogelijk verplaatsen/verplanten van de bomen. Zeker de jonge appelbomen op het parkeerterrein kunnen worden verplant.
