## Boom Effect Analyse

Ten behoeve van herontwikkeling complexen Johan Greivestraat en Piet Mondriaanstraat te Amsterdam

Datum rapport : 26 november 2020  
Onderzoeker : Dhr. B. Bankras, *european tree technician*  
Opgesteld door : Dhr. B. Bankras, *european tree technician*  
Gecontroleerd door : Dhr. R. Boon  
Opnamedatum BEA 1 : 8 september 2020  
Opnamedatum BEA 2 : 3 november 2020  
Status : Definitief  
Versie : 5.0

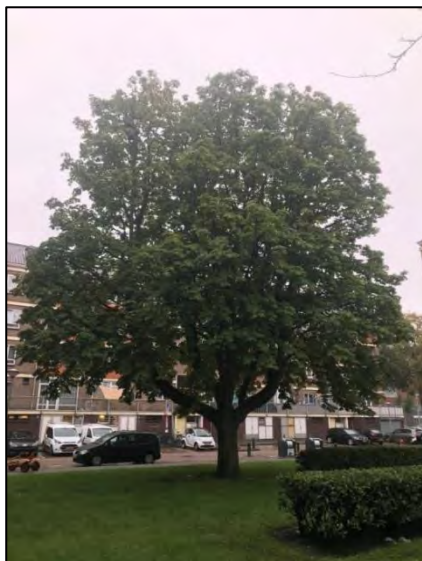
Boom 941

- Boomnummer 934, *Malus*, deze boom is verplantbaar.
- Boomnummer 941, *Aesculus*. Voor behoud van deze beeldbepalende kastanje moet men wel rekening houden met de aanwezige wortels bij aanleg van het pad. Hieronder is de minimale graafafstand weergegeven.

Boomnummer 941 is te behouden. De boom is een beeldbepalende boom en een prachtig exemplaar voor in de stad. Wel zal er bij de boom rekening moeten worden gehouden met de bescherming van de kroonprojectie +1,5meter. In het ontwerp is in deze ruimte nu een pad ontworpen en voor de aanleg van dit pad zal er een werkplan moeten worden gemaakt welke ter goedkeuring overlegd moet worden aan een european treetechnician.

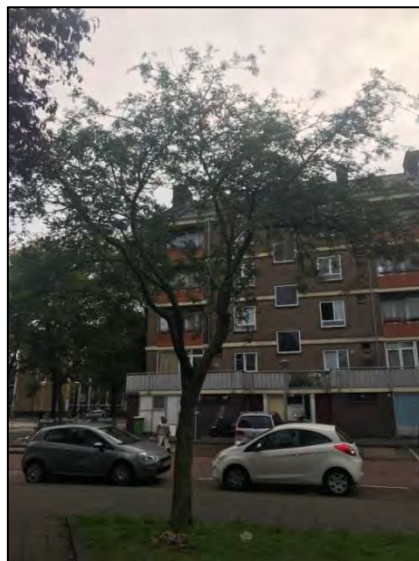
Boom 935

De conditie van de bomen is over het algemeen goed. Er zijn een viertal bomen die gekapt zouden moeten worden. Dit zijn boomnummer 935, 936, 938 en 939. Hiervoor zijn de conditie en de gebreken beoordeeld en is geconcludeerd dat de levensverwachting van deze bomen zo laag is dat ze niet behouden kunnen worden met de voorgenoemde plannen voor herontwikkeling.

Boomnummer 935 en 936 zijn niet te behouden vanwege gebreken aan de bomen.

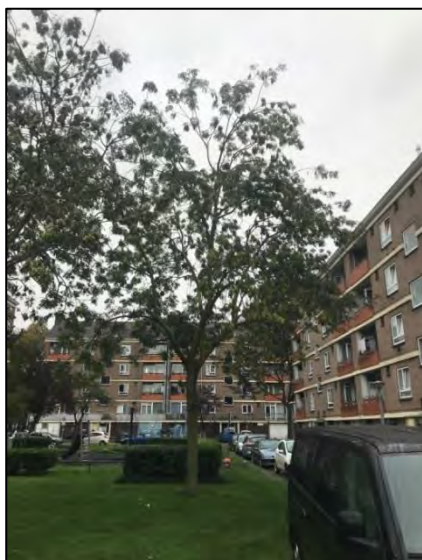
Boom 933

Boomnummer 931, 932 en 933 zijn niet te behouden met de voorgestelde nieuwbouw. Gezien de levensverwachting en de conditie van boomnummer 932 en 933 en vanwege de essentaksterfte zijn deze niet te behouden.

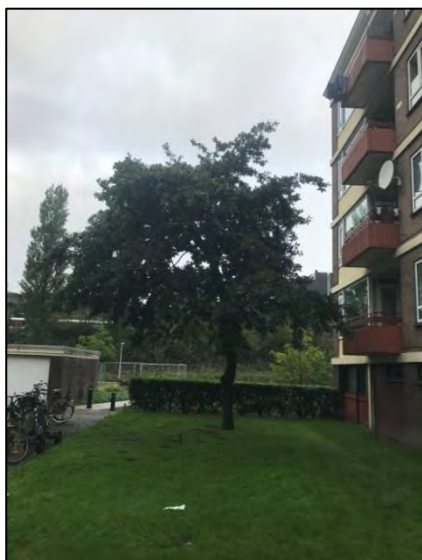
Boom 931

De eik, boomnummer 931, heeft geen gebreken maar kan op deze locatie niet behouden worden. Wel is het mogelijk om een verplantbaarheidsonderzoek te doen naar deze eik. Hiervoor zullen voorzorgsmaatregelen genomen moeten worden.

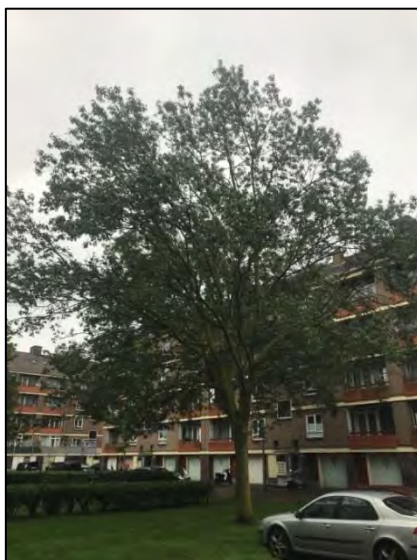
Boom 1084

Boomnummer 937 en 1084 zijn niet te behouden met de voorgestelde nieuwbouw. Gezien de levensverwachting en de conditie van deze bomen en vanwege de essentaksterfte zijn deze niet te behouden.

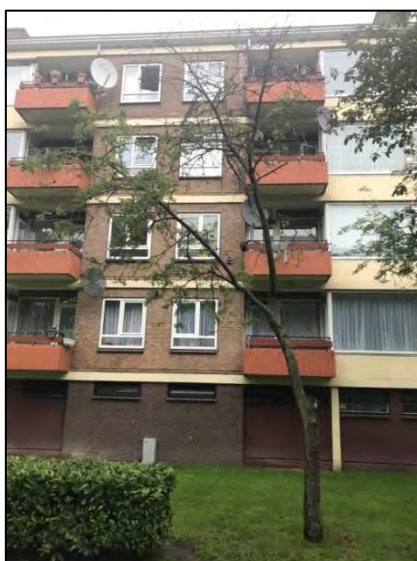
Boom 939

Boomnummer 938, 939 en 940 zijn niet te behouden vanwege de voorgestelde nieuwbouw. Dit gezien de aanwezige gebreken en gezien het feit dat de Sorbus slecht te verplanten is.

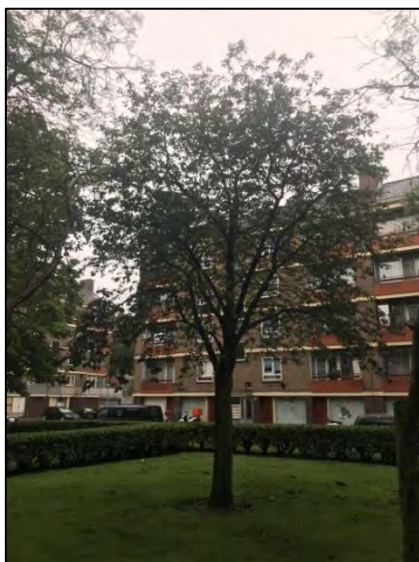
Boom 940

De meelbes, boomnummer 940, is zonder gebreken. Deze boom staat in de weg voor herinrichtingsplannen, helaas is deze boom slecht te verplanten waardoor deze niet te behouden is.

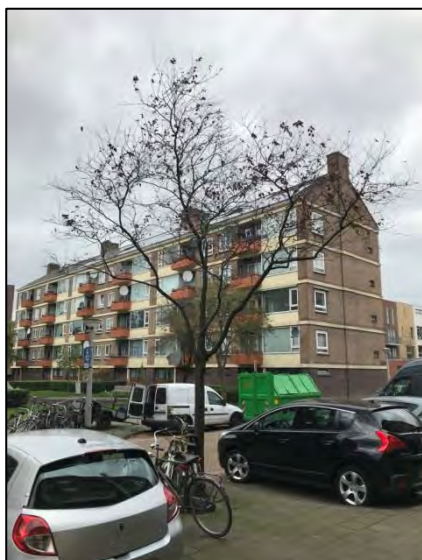
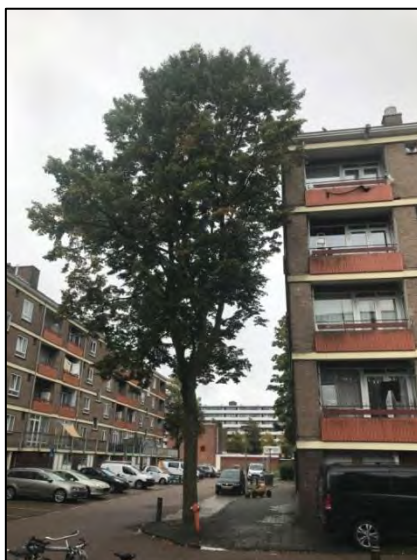
Boomnummer 14 en 15 zijn niet te behouden in het ontwerp. Hiervoor zal compensatie moeten worden gerealiseerd.

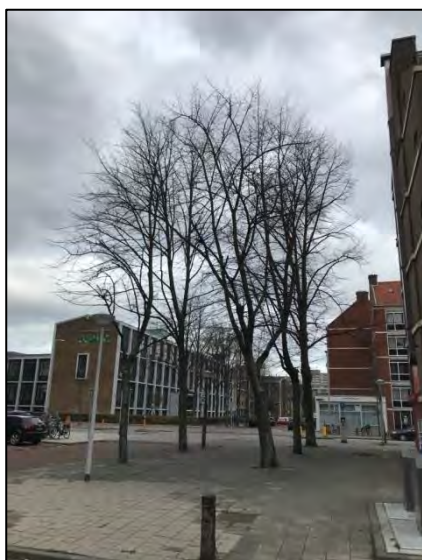
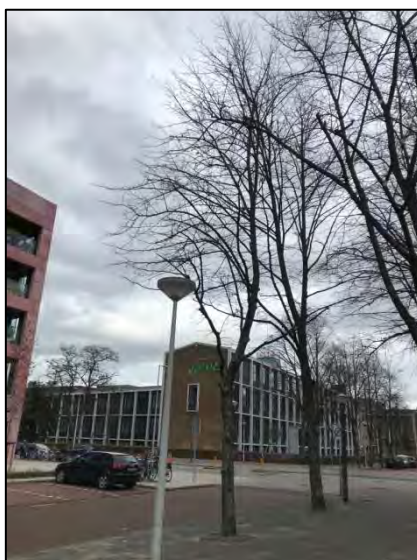
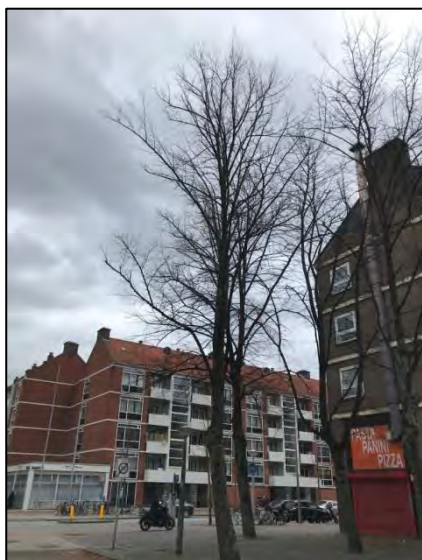
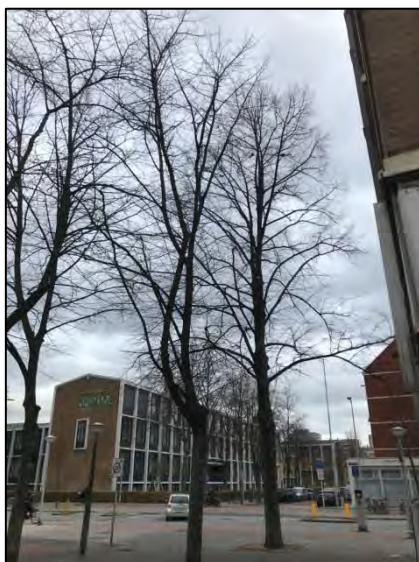
Boomnummer 9 tot en met 12 kunnen niet behouden worden. De conditie van deze bomen is matig en het huidige boombeeld is niet wenselijk. Op deze plaats zullen deze bomen niet duurzaam behouden kunnen worden. Ook is dit niet mogelijk voor de aanleg van de parkeerplaatsen. Met aanpassingen voor de herinrichting zal de conditie en het boombeeld niet verbeteren, hierdoor is de keuze gemaakt om deze bomen te verwijderen.

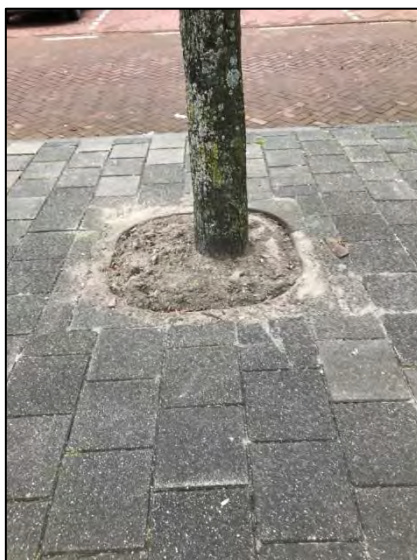
Ophoging maaiveld bij boom 9, 10, 11 en 12

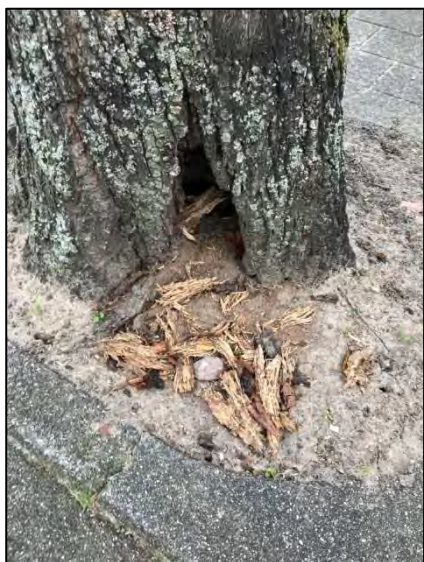
Boom 11, rotting en holte stamvoet
