# Bomen Effect Analyse

**Nieuwe Steen 9**  
te Hoorn

### Bomen Effect Analyse, Oude Hockeyvelden Nieuwe Steen 9 te Hoorn

**VERSIE** 1  
**DATUM** 27 januari 2020

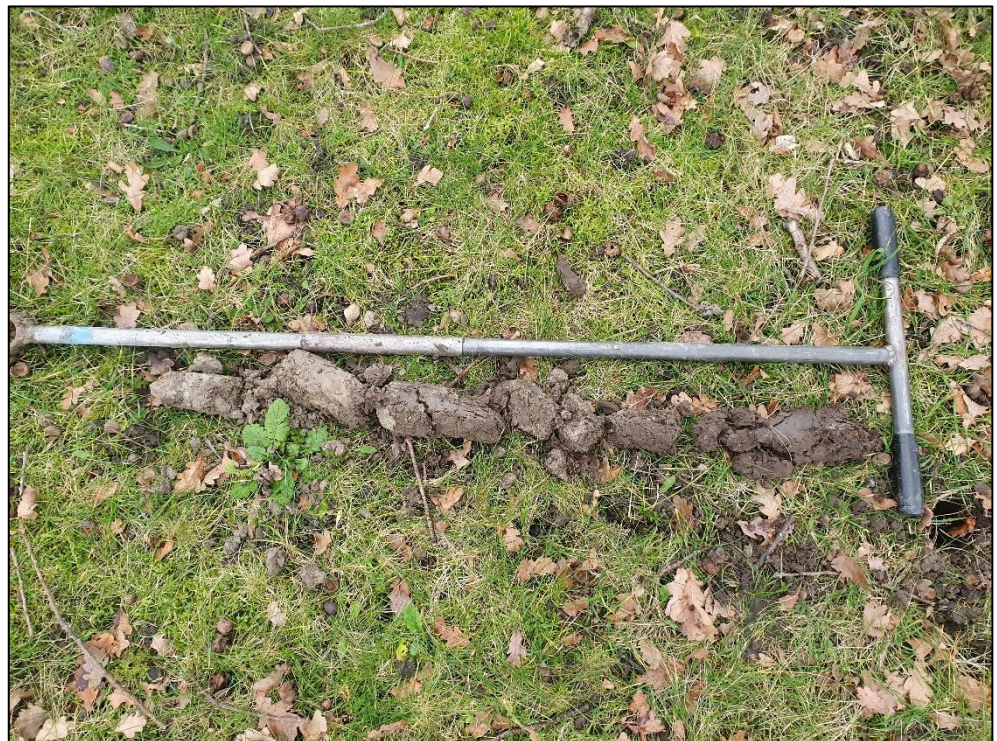
Afbeelding 4. Grondboring 1

Profielboring 1 is gegraven tussen de eiken, tussen de beide hockeyvelden.

| | Profielsleuf 1 |
|---|---|
| <b>Maaiveld inrichting</b><br><b>Opbouw bodemprofiel</b> | <b>0 - 20 centimeter</b><br>Matig humeus zand |
| | <b>20 - 40 centimeter</b><br>Kleilig zand, opgebracht tbv sportvelden |
| | <b>40 - 60 centimeter</b><br>Lichte zeeklei, bruin/grijs |
| | <b>60 - 100 centimeter</b><br>Lichte zeeklei, grijs, onsaamenhangend, nat |
| <b>Beworteling</b> | <b>0 – 20 centimeter</b><br>Intensieve fijne beworteling |
| | <b>20 – 40 centimeter</b><br>Intensieve fijne en dikke beworteling, 0,1 tot 10 cm diameter |
| | <b>40 – 60 centimeter</b><br>Extensieve beworteling tot 2 cm diameter |
| | <b>60 – 100 centimeter</b><br>Geen beworteling |

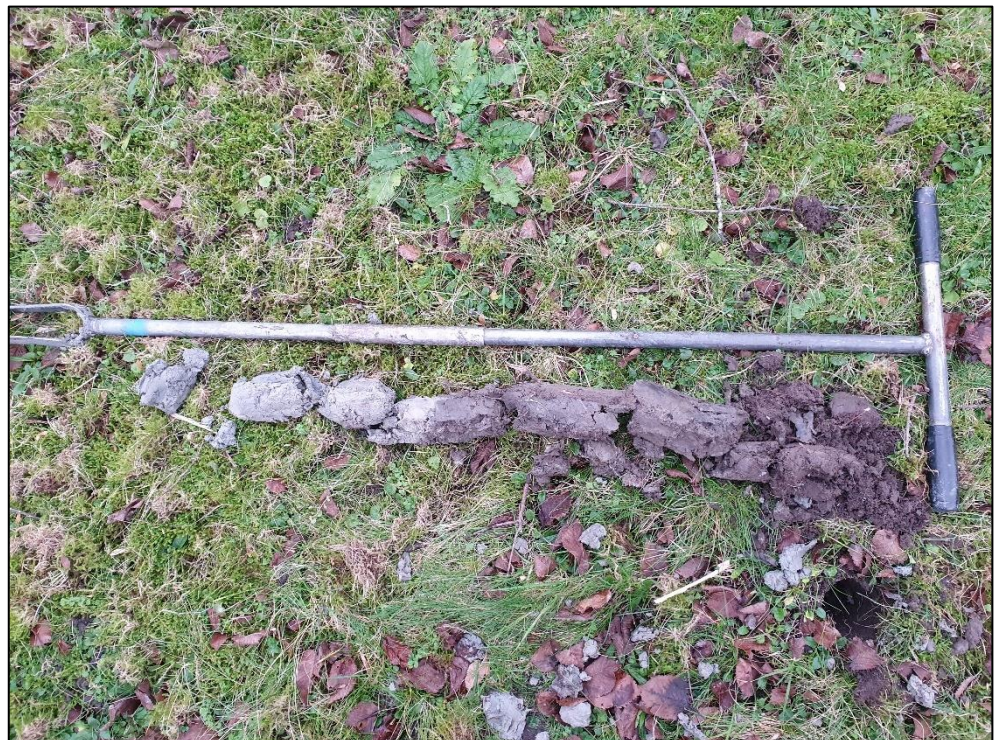
Afbeelding 6. Grondboring 2

Profielsleuf 2 is achter het gebouw en tussen de iepen.

| | Profielsleuf 2 |
|---|---|
| | <b>0 - 20 centimeter</b><br>Matig humeus zand |
| | <b>20 - 60 centimeter</b><br>Lichte zeeklei, bruin/grijs |
| | <b>60 - 100 centimeter</b><br>Lichte zeeklei, grijs, onsamenhangend, nat |
| <b>Beworteling</b> | <b>0 – 20 centimeter</b><br>Intensieve fijne beworteling |
| | <b>20 – 60 centimeter</b><br>Extensieve beworteling tot 2 cm diameter |
| | <b>60 – 100 centimeter</b><br>Geen beworteling |

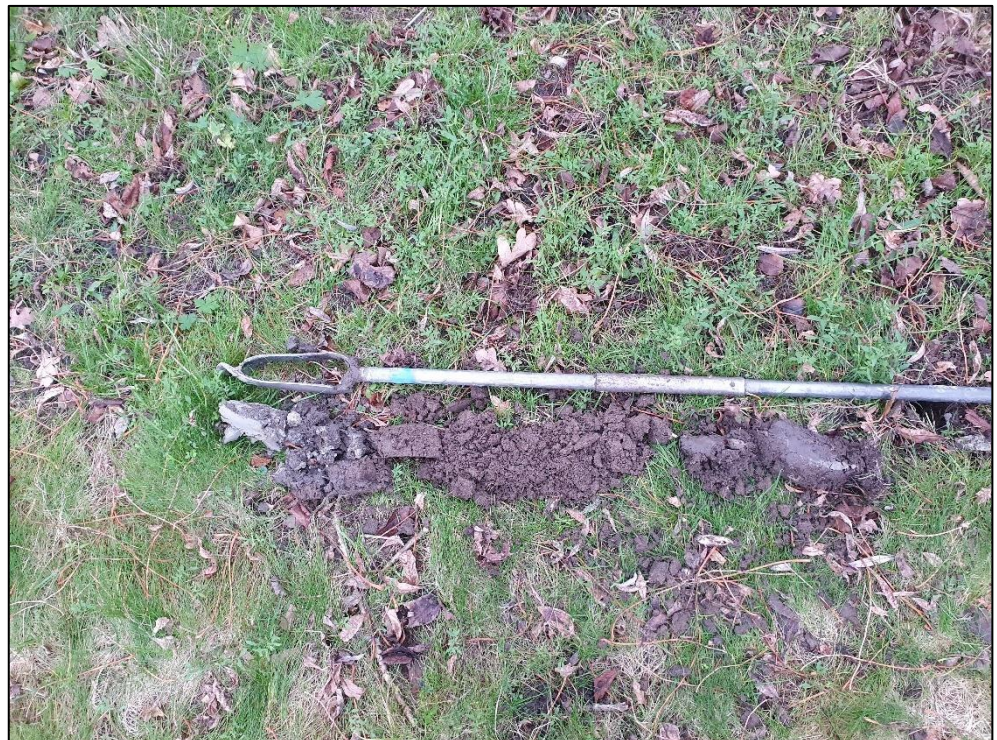
**Afbeelding 8. Grondboring 3**

Profielboring 3 is gemaakt tussen de essen langs de parkeerplaats.

| Maaiveld inrichting<br>Opbouw<br>bodemprofiel | Profielsleuf 2 |
|---|---|
| | <b>0 - 20 centimeter</b><br>Matig humeus zand |
| | <b>20 - 70 centimeter</b><br>Kleilig zand, opgebracht matig humeus |
| | <b>70 - 100 centimeter</b><br>Lichte zeeklei, grijs, onsamenhangend, nat |
| Beworteling | <b>0 – 20 centimeter</b><br>Intensieve fijne beworteling |
| | <b>20 – 70 centimeter</b><br>Extensieve beworteling tot 2 cm diameter |
| | <b>70 – 100 centimeter</b><br>Geen beworteling |

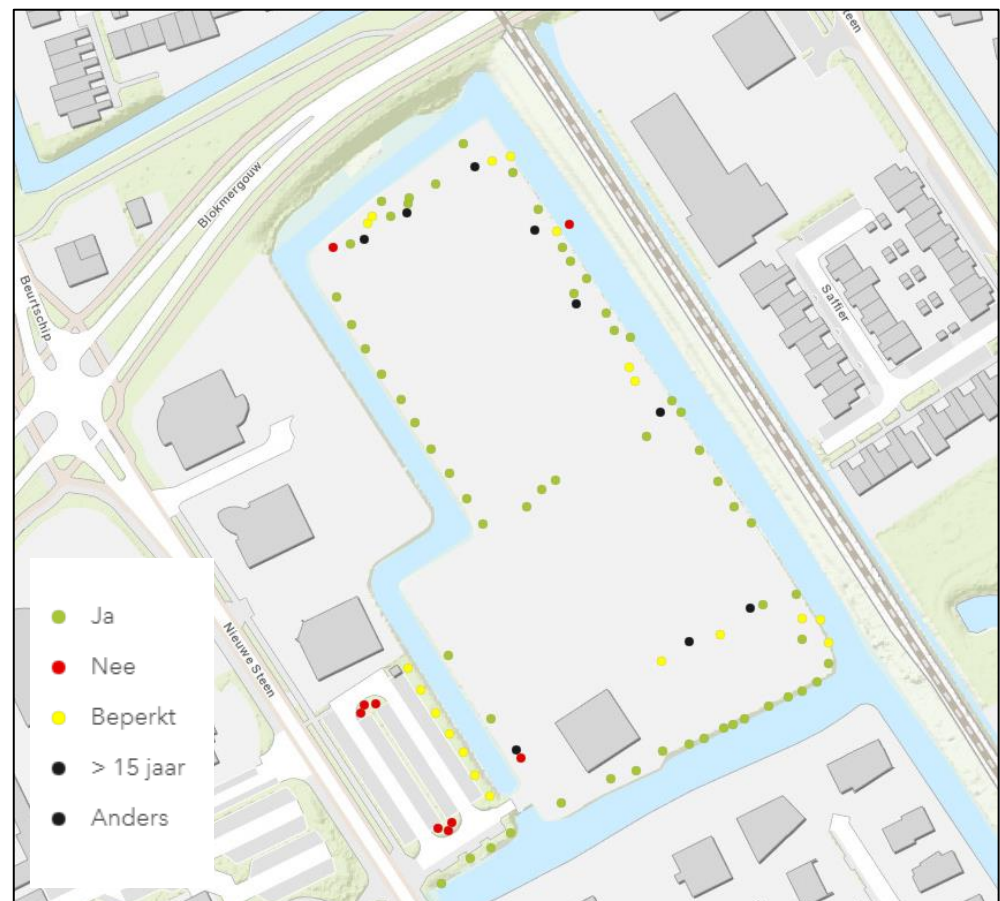
**Afbeelding 9.**  
behoudenswaardig

De solitaire bomen en bomen in de rijen zijn zeker behoudenswaardig. Zoals eerder gesteld zijn ook het grootste deel van het bosplantsoen behoudenswaardig mits deze bomen niet vrij worden gezet. Uitzondering zijn de 2 populieren in de noordoosthoek van het terrein. Deze staan al redelijk vrij van andere bomen. Onderstaande afbeelding geeft weer welke bomen behoudenswaardig zijn.

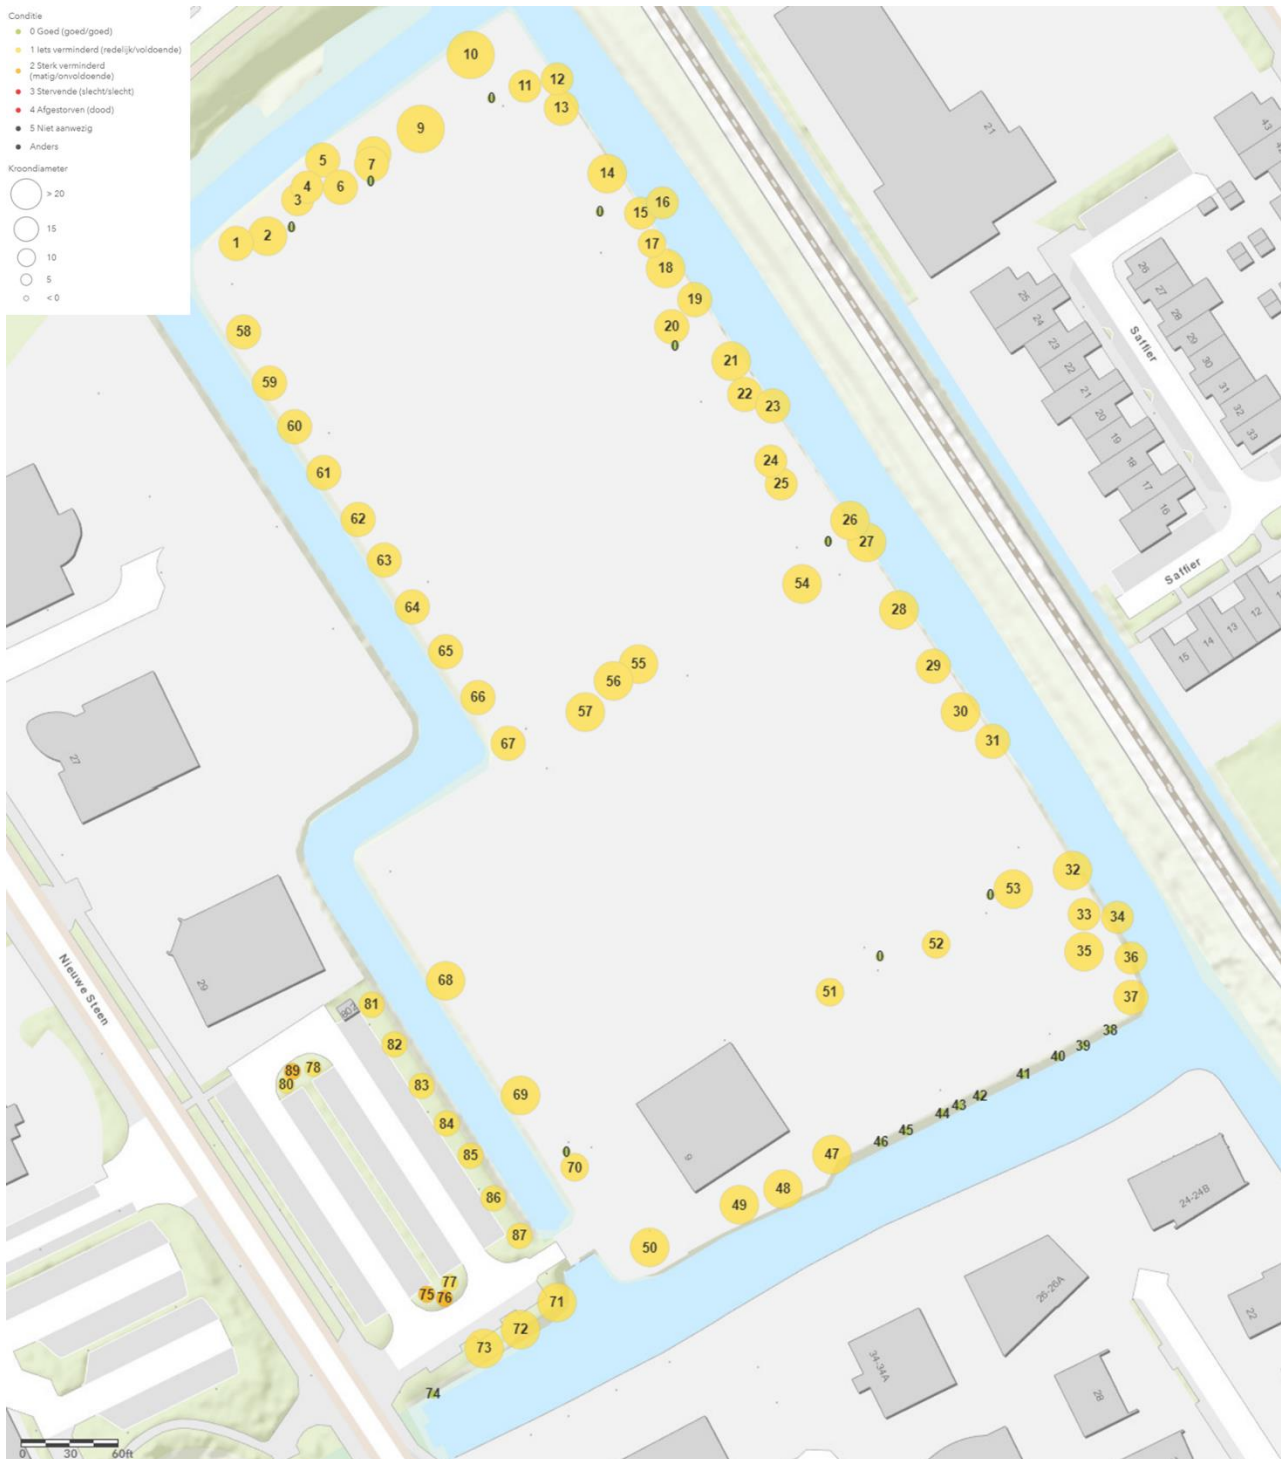
## Bijlage 1 Conditie kaart met boomnummers

De bomen verkeren voornamelijk in een gezonde tot voldoende conditie. enkele essen hebben een matige tot slechte conditie. de meeste bomen rondom de sportvelden vallen in de fase onderhoudssnoei. De bomen langs de parkeerplaats, met uitzondering van de iepen vallen nog onder begeleidingssnoei. Aan de zuidzijde staan 9 jonge knotwilgen. Er zijn bij alle bomen geen tot nihil gebreken gevonden en allen bomen met uitzondering van de bomen in matige en slechte conditie hebben een toekomstverwachting van meer dan 15 jaar. De bomen in matige conditie hebben een toekomstverwachting van 10-15 jaar of 5-10 jaar
