| <b>onderwerp</b> | Milieukundige analyse bouw-/woonrijp maken De Nieuwe Kern | <b>datum</b> | 18 maart 2021 |
| <b>bestemd voor</b> | Van Kessel Sport en Cultuurtechniek B.V. | <b>referentie</b> | 211220_M_AK_0869_V2 |

In opdracht van Van Kessel Sport en Cultuurtechniek is een samenvatting gemaakt van de milieukundige bodemgesteldheid van de deelgebieden binnen de ontwikkeling De Nieuwe Kern. In onderliggende memo zijn per deelgebied de resultaten van de uitgevoerde onderzoeken besproken en zijn de aanvullende werkzaamheden/noodzakelijke onderzoeken bij herontwikkeling en/of grondwerkzaamheden aangegeven. Onderstaand is een beknopte samenvatting opgenomen. Voor een overzicht van de deelgebieden op een topografische ondergrond verwijzen wij u naar bijlage 1 en bijlage 2. In bijlage 3 zijn de gegevens per deellocaties in tabelvorm samengevat.

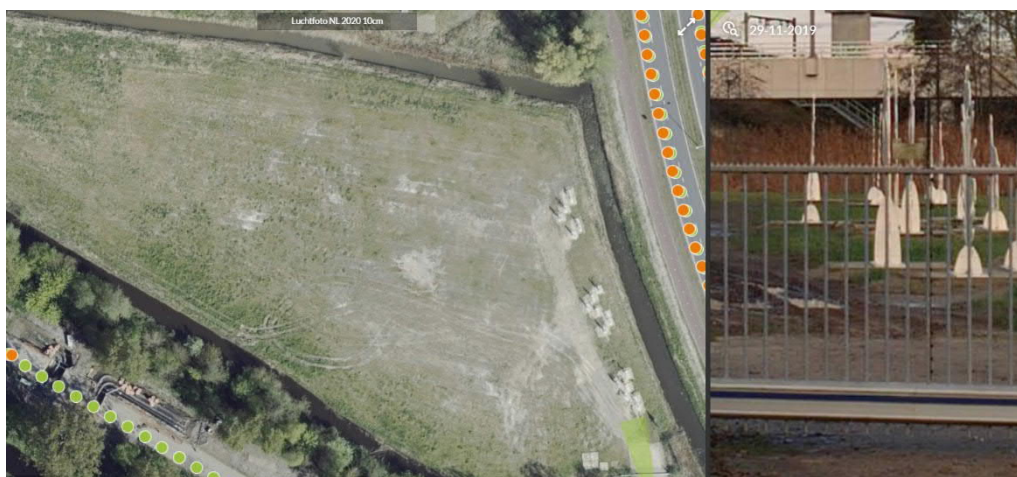
Figuur 2: Luchtfoto 2020 en streetview foto 29 november 2019 (Cyclomedia)

Het onderzoek is uitgevoerd in 2018 en zou op basis van de termijn van 5 jaar nog actueel zijn. Op basis van de luchtfoto's uit de periode 2018-2020 hebben op de deellocatie "opslag bouwmaterialen" sinds 2018 activiteiten plaatsgevonden. In 2019 zijn beelden geplaatst. Deze lijken op een soort zandophoging te zijn geplaatst. Verder zijn op de luchtfoto uit 2020 veel rijsporen te zien op het terrein (zie onderstaande figuur).

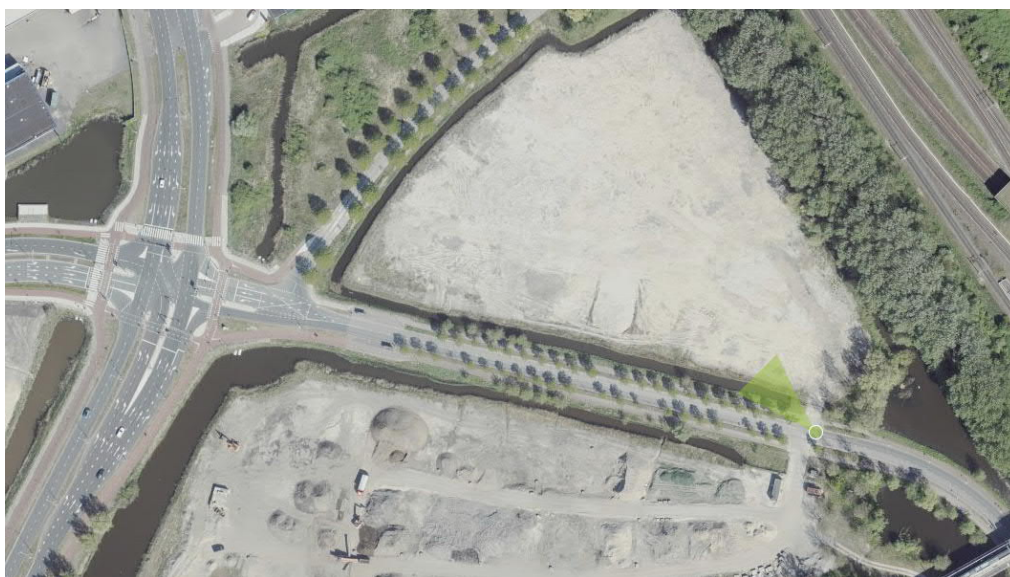
Figuur 4: Luchtfoto 2020 (bron: cyclomedia)

Het onderzoek is uitgevoerd in 2018 en zou op basis van de termijn van 5 jaar nog actueel zijn. Op basis van de luchtfoto's uit de periode 2018-2020 hebben op de deellocatie geen activiteiten plaatsgevonden, anders dan die van de opslag van grond. Op basis van de luchtfoto van 2020 lijkt het terrein niet meer in gebruik.

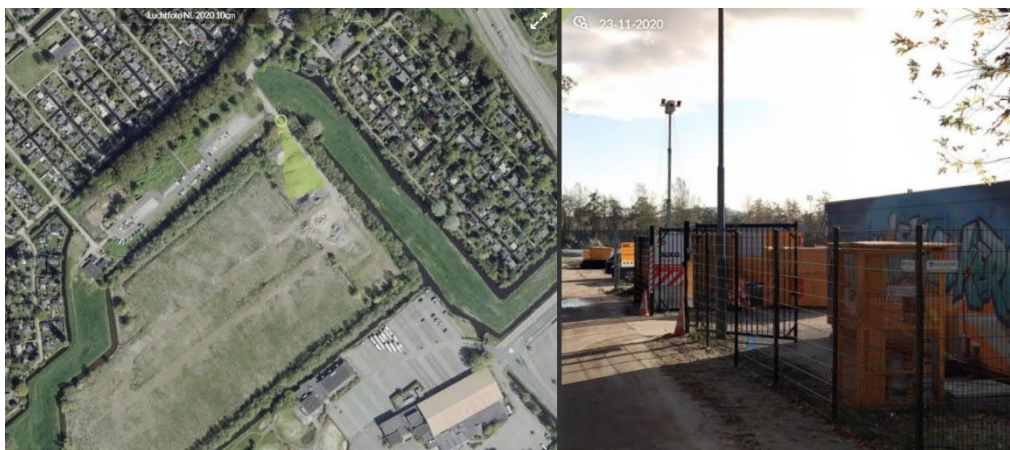
Figuur 9: Luchtfoto en terreinsituatie foto 2020 (bron: Cyclomedia)

Het onderzoek is uitgevoerd in 2018 en zou op basis van de termijn van 5 jaar nog actueel zijn. Op basis van de luchtfoto uit 2020 zijn op het oostelijk deel van de locatie gronddepots aanwezig en zijn bouw- of opslagketen geplaatst. Verder hebben op basis van de luchtfoto's uit de periode 2018-2020 hebben op de deellocatie geen bodembedreigende activiteiten en/of grondwerkzaamheden plaatsgevonden.
