# Bomen Effect Analyse

47 bomen

Stadhuis, Purmerend

14 augustus 2020

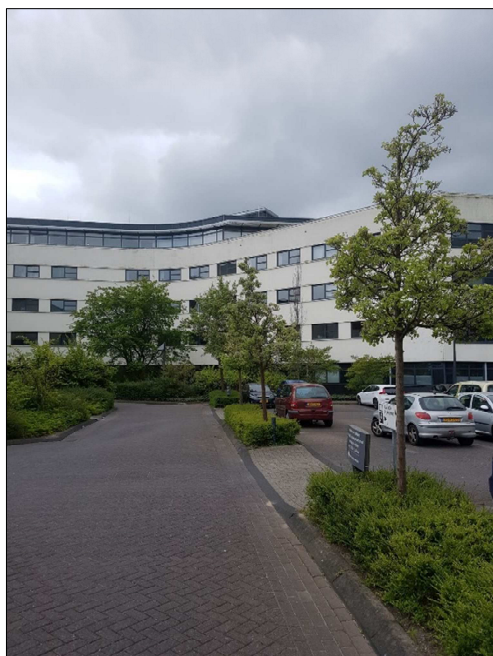
*Foto. Overzicht sierperen parkeerplaats.*

Bij 24 bomen is de conditie slecht tot zeer slecht (1 boom). Er is sprake van beginnende of al vergevorderde afstervingsverschijnselen in de kroon. Het gaat met name om de sierperen ter hoogte van de parkeerplaatsen aan de voorzijde van het stadhuis.

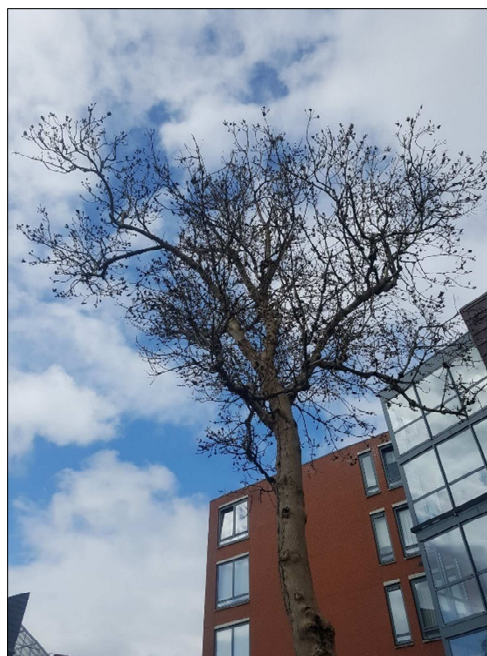
*Foto. Overzicht boom 41.*

Daarnaast adviseren wij om boom 41 niet verder op te nemen in de verdere planuitwerking. De boom heeft weinig toekomstperspectief.

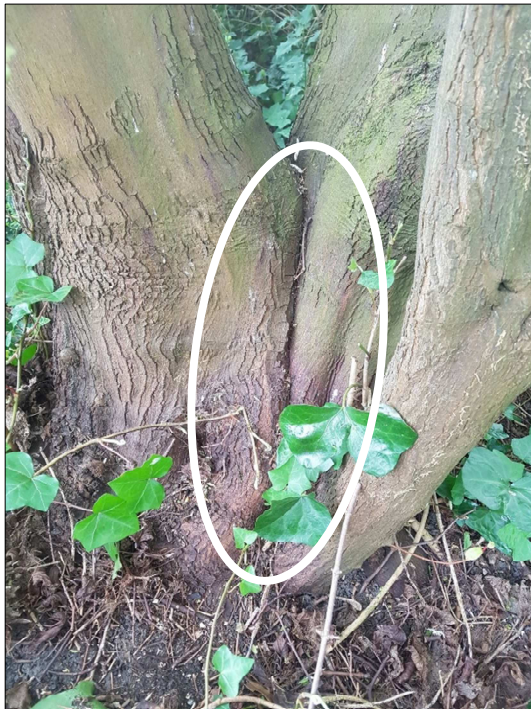
*Foto. Aanhechting stammen boom 38.*

Bij boom 38 zijn er twijfels over de kwaliteit van de stamaanhechting(en) op de langere termijn. Voor het plaatsen van de verticale wand dient waarschijnlijk de kroonrand wat ingenomen worden. De boom zal hiervan herstellen, maar het heeft wel tijdelijk effect op het beeld. Bij deze boom geven wij ter overweging om de boom te vervangen en een nieuwe boom te planten in een grote maat.

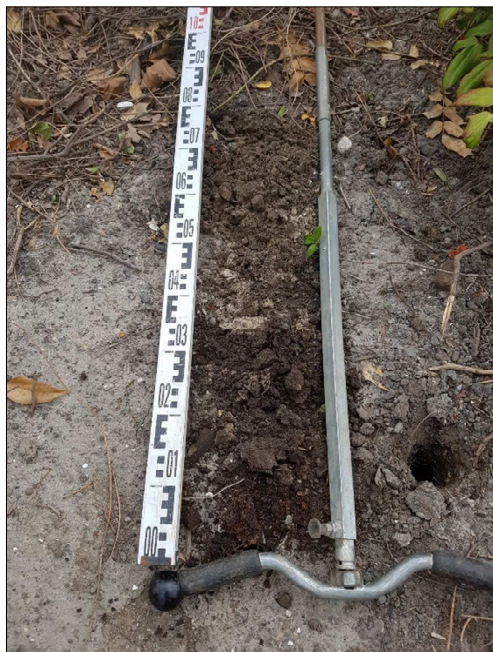
In de bovenste profiellaag is matig fijn, matig humeus zand aangetroffen. De laagdikte varieert van 35 tot 70- 80 centimeter. De onderliggende profiellaag bestaat tot het grondwater uit matig fijn zwak humeus zand. De bomen hebben een intensief wortelgestel in de toplaag. Dieper in de bodem neemt de intensiteit af.

*Foto. Bodemprofiel heestervak aan de noordzijde van het werkgebied, ter hoogte van bomen 10 en 11.*

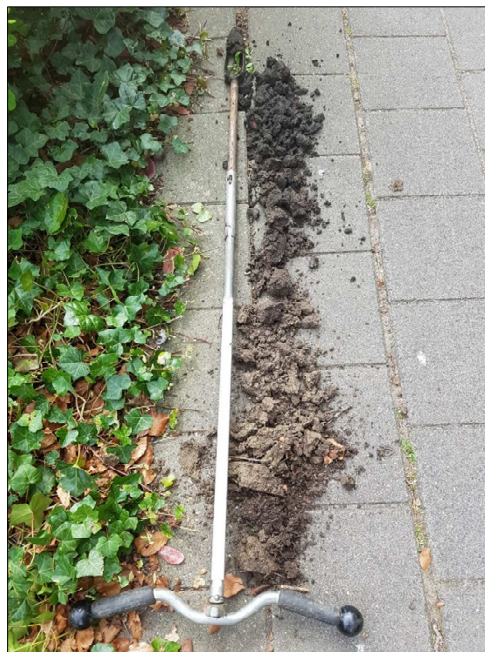
Bij boom 42 bestaat de bodem tot het grondwater uit matig fijn, zwak humeus tot uiterst humusarm zand. Vanaf 75 cm zijn reductieverschijnselen zichtbaar door capillair opstijgend grondwater.

Aan de rand van het heestervak, aan de zijde van de parkeerplaats, is een beperkte hoeveelheid fijne en dunne wortels aangetroffen met een diameter tot 3 centimeter.

*Foto. Bodemprofiel ter hoogte van boom 42.*

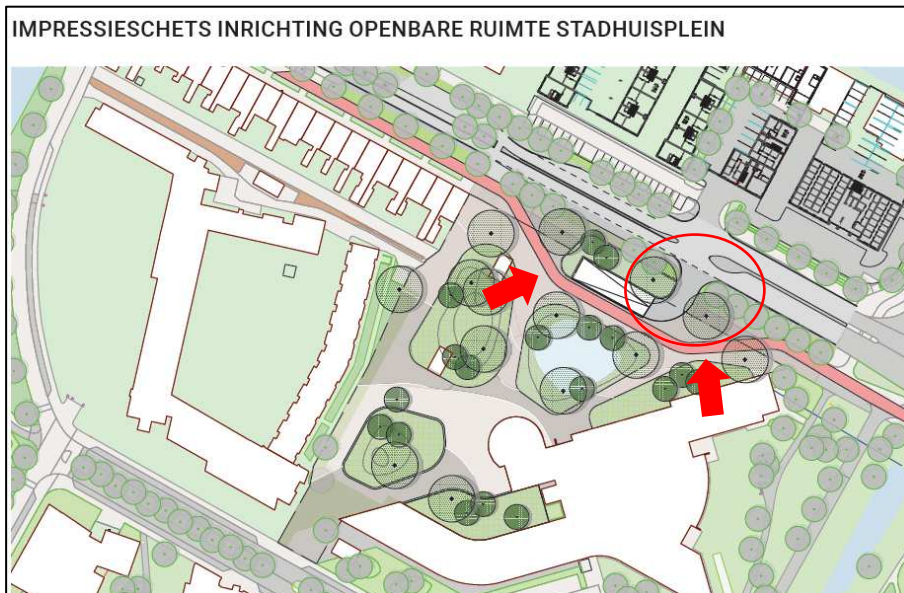
*Impressieschets: Met rode pijlen is de locatie van het nieuwe fietspad aangeduid. De rode cirkel geeft de locatie aan van de toerit van de parkeergarage t.h.v. boom 11.*

Bij 4 bomen voorzien wij aanzienlijke effecten. Bij bomen 10 en 12 ontstaat bij de aanleg van de toerit wortelverlies buiten de stabiliteitskluit. Indien onder randvoorwaarden wordt gewerkt, verdragen deze bomen enig wortelverlies. Bovengronds is voldoende vrije doorgang en anders is deze met beperkte snoeimaatregelen te realiseren.
