## Boomadviesrapportage

BEHORENDE BIJ DE VRIJE SCHOOL  
AAN DE GASTHUISSTRAAT TE DEN BURG

Status : Definitief, A1.0  
Datum : 25-10-2022

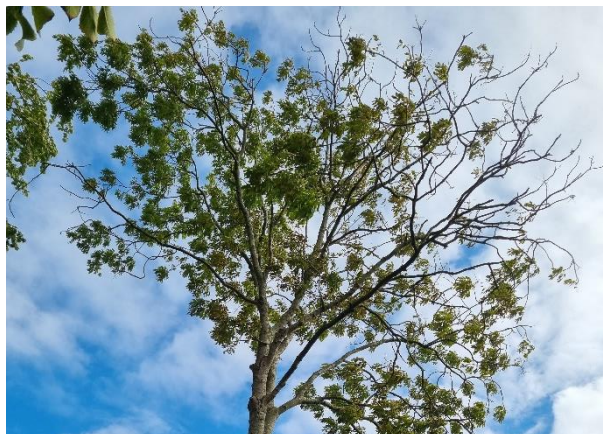
Afbeelding 7: Kroon boom 12 met essentaksterfte

Daarnaast is bij boom 12 (*Fraxinus excelsior*) een vergevorderd stadium van essentaksterfte geconstateerd, zie afbeelding 7. Deze ziekte ontwikkelt zich snel, maar kan ook enkele jaren stil staan (in stase). De verwachting is dat de es nog maar een levensduur heeft van ca. 0-5 jaar wanneer het ziektebeeld zich blijft ontwikkelen.

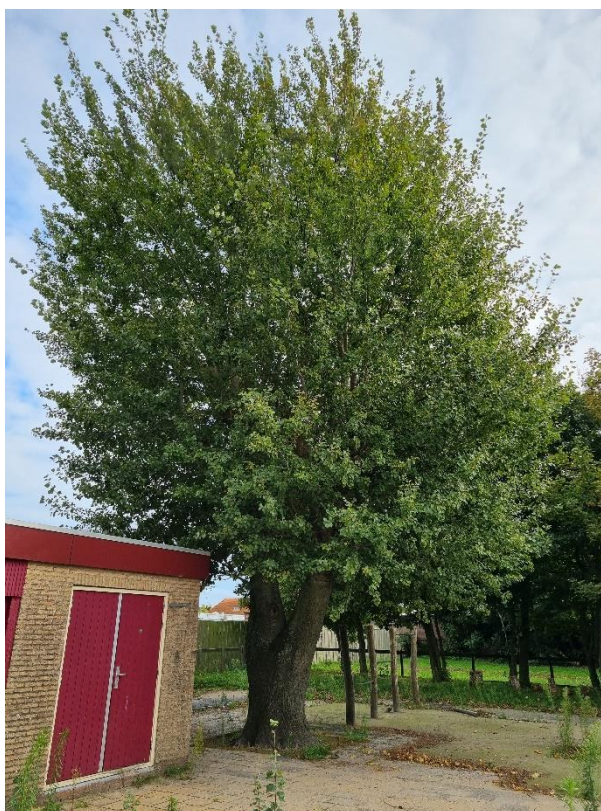
Afbeelding 9: Waardevolle ratelpopulier

Boom 27 is als waardevol aangeduid, dit betreft de vrijstaande ratelpopulier op het schoolplein. Deze ratelpopulier heeft een forse stamdiameter (108 cm) en staat volledig vrij. De conditie van de boom is goed en de verwachting is dat de populier in deze (of eventueel verbeterde omstandigheden) minimaal 50 jaar kan blijven staan. Vanwege de compacte groeivorm wordt verwacht dat deze ratelpopulier in het verleden is geknot.

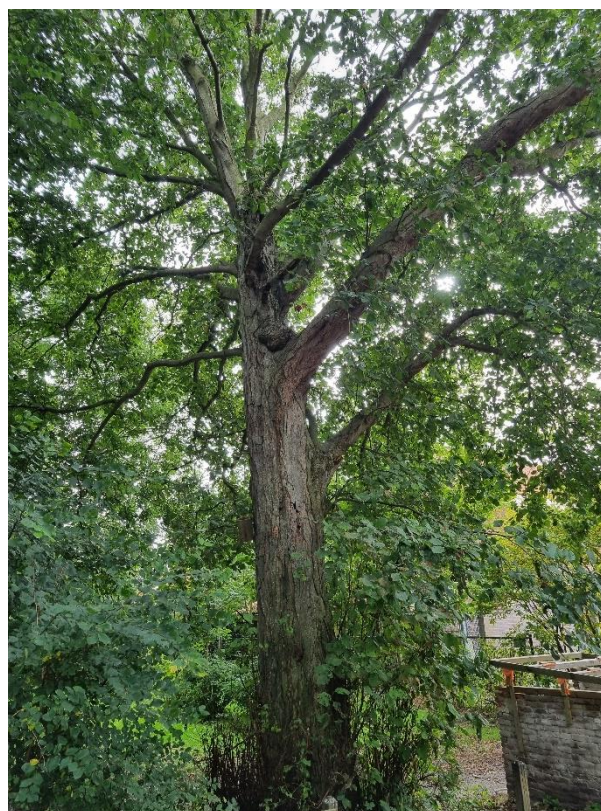
Afbeelding 10: Waardevolle grijze els

De grijze els (boom 29) is als waardevol bestempeld vanwege de hoogte en de hoeveelheid holtes (waaronder spechtengaten). Deze holtes en het dode hout onder de schors is een waardevolle plek voor insecten, vleermuizen en vogels.

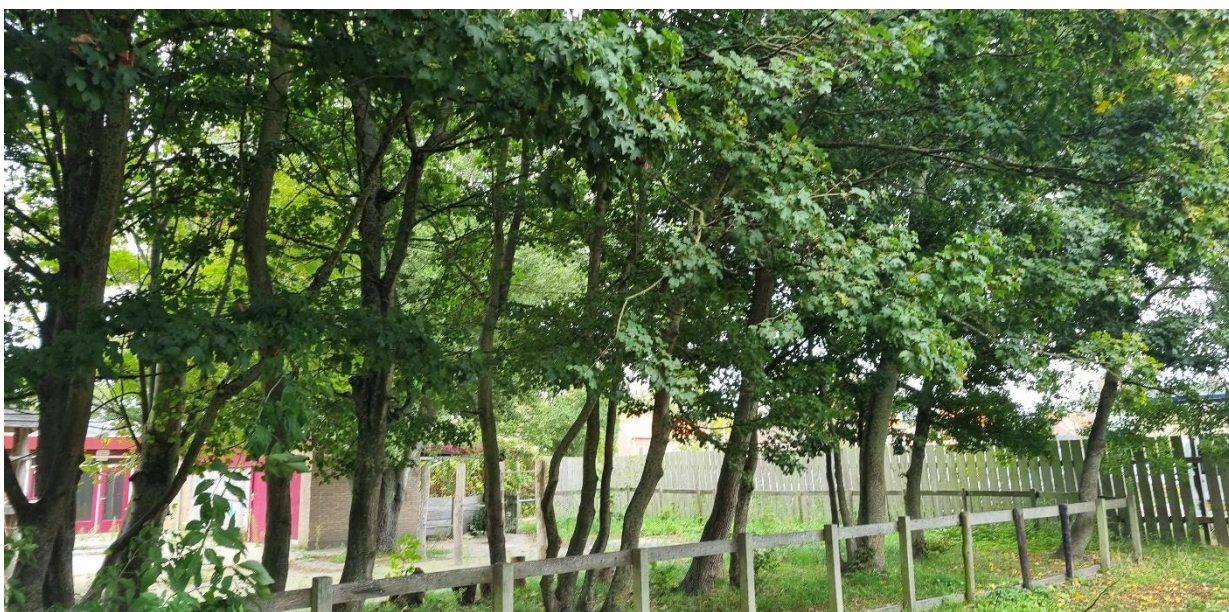
Afbeelding 13: BG1, vermoedelijk beheerd als hakhout in het verleden.

De boomgroepen bestaan uit zowel oude bomen die eerder als hakhout lijken te zijn beheerd (BG1). Daarnaast is aan de voorzijde van de entree een jonge boomgroep (BG4) gesitueerd, bestaande uit diverse fruitbomen, deze zijn vanwege de stamdiameter op dit moment niet vergunningsplichtig. Deze fruitbomen zijn vanwege de leeftijd en de vermoedelijke beperkte kluitontwikkeling wel verplantbaar in tegenstelling tot de andere boomgroepen. De boomgroep met fruitbomen hebben ecologische waarde vanwege de soorten.

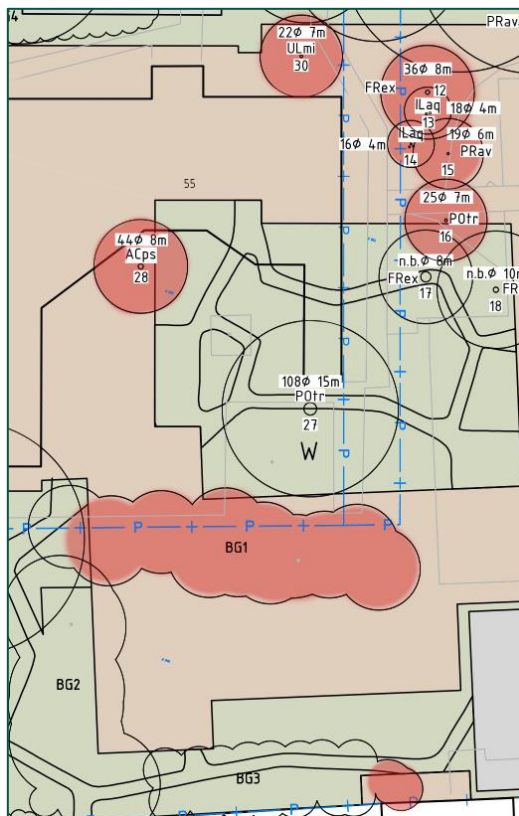
Afbeelding 16: te verwijderen bomen in verband met nieuwe bebouwing

Boom 12, 13, 14, 15, 16, 28 en 30 staan in de huidige situatie op de plaats waar het nieuwe zorgcomplex wordt gebouwd. Deze bomen zijn om deze reden niet houdbaar. Dit geldt eveneens voor boomgroep 1 en een klein percentage van boomgroep 3.

Van deze bomen zijn boomnummers 13, 14, 15 en 30 wel verplantbaar. Deze kunnen dus een nieuwe inpassing krijgen op het terrein. Dit betekent dat er van de 7 niet houdbare bomen, maar 3 bomen geveld hoeven te worden.

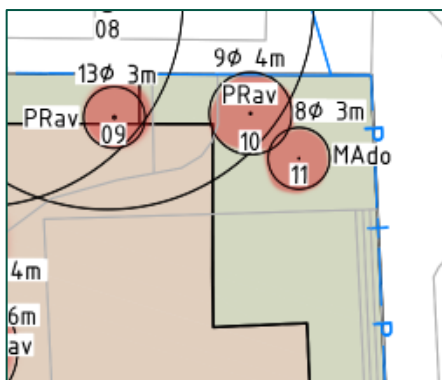
Afbeelding 18: Niet behoudbare bomen vanwege nieuw terras

Boom 9, 10 en 11 staan ter plaatse van het nieuwe terras, zie afbeelding 18. Boom 21, 24, 25 en 26 staan ter plaatse van nieuwe parkeerplaatsen zie afbeelding 17. Deze zijn niet behoudbaar. Van deze bomen zijn boomnummer 9, 10, 11 en 24 wel verplantbaar. Dit betekent dat er van de 7 bomen, 4 bomen geveld dienen te worden.

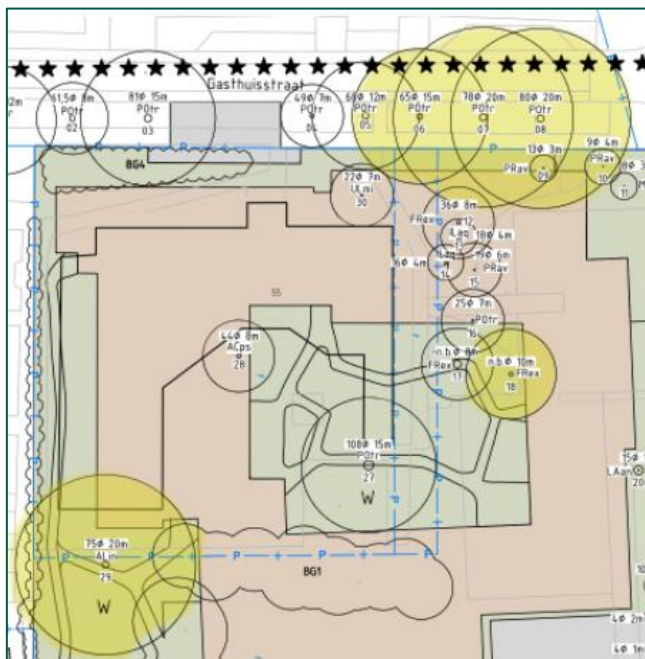
### Afbeelding 19: bomen met potentieel beperkte vrije doorgang

Naast de bomen die niet behoudbaar zijn omdat deze met de standplaats in de nieuwe bebouwing staan. Zijn er ook nog bomen die mogelijk beperkt houdbaar zijn door de hoogte van de bebouwing. Deze bomen staan dusdanig dicht op de nieuwe bebouwing dat een deel van het kroonoppervlak boven de bebouwing gesitueerd is.

Kijkend naar het vogelaanzicht in afbeelding 3 kan worden gesteld dat de nieuwe bebouwing maximaal ca. 7,00 meter hoog is. Dit betekent dat de vrije doorgang onder de kroon van bomen 5, 6, 7, 8, 18 en 29 tenminste 7,00 meter dient te zijn. Deze bomen zijn **geel** gearceerd in afbeelding 19 In de huidige situatie is dit niet het geval. Er dient een aanvullende snoei uitgevoerd te worden om deze vrije doorgang te waarborgen.

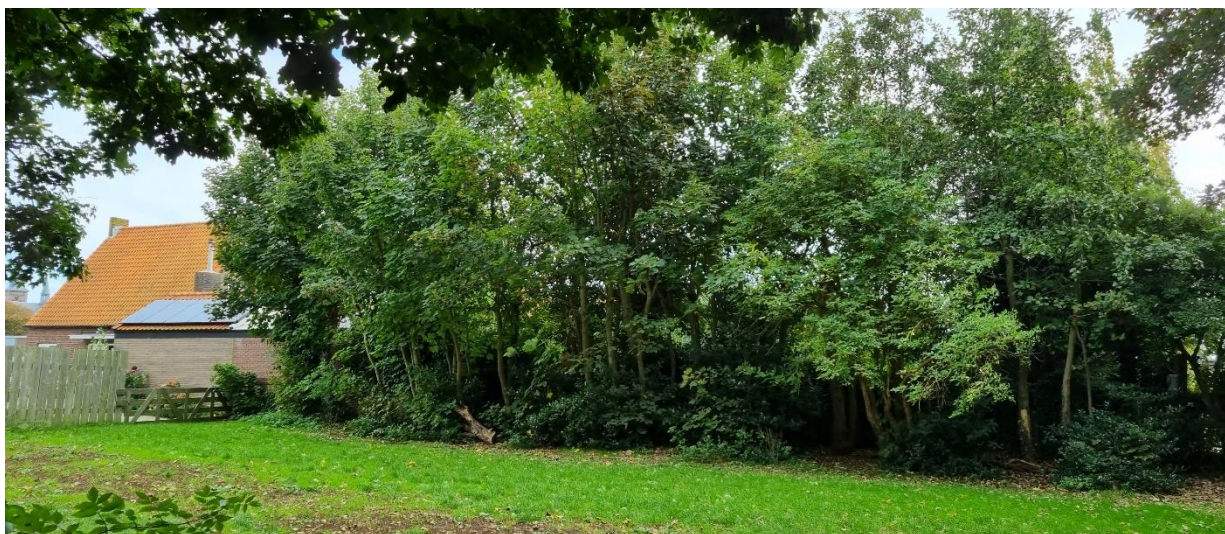
### Afbeelding 20: Boomgroep 3

Tenslotte zijn er enkele boomgroepen die relatief dicht op de nieuwe bebouwing gesitueerd zijn. Deze boomgroepen zijn beperkt qua hoogte en kunnen minder makkelijk opgekroond worden dan solitaire bomen. Dit heeft betrekking op boomgroep 2 en 3. Het gevolg hiervan is dat er een dichte struiklaag ter plaatse van de bebouwing is gesitueerd. Deze dichte struiklaag zal het zicht vanuit het zorgcomplex beperken. Indien de opdrachtgever het wenst kan de struiklaag wel uitgedund worden om meer zicht vanuit het complex te krijgen.
