## Conclusies verkenning alternatieven (sloop) Beatrixtoren

# Vooronderzoek

Haalbaarheid verduurzaming en renovatie

Projectnummer: 240157  
Omschrijving: Onderzoek renovatie Beatrixflat Peperstraat te Zaandam  
Documentnummer: 240157-R01  
Datum: 22 mei 2024  
Gewijzigd: -  
Status: Definitief  
Opdrachtgever: Opportunity Vastgoed I B.V.

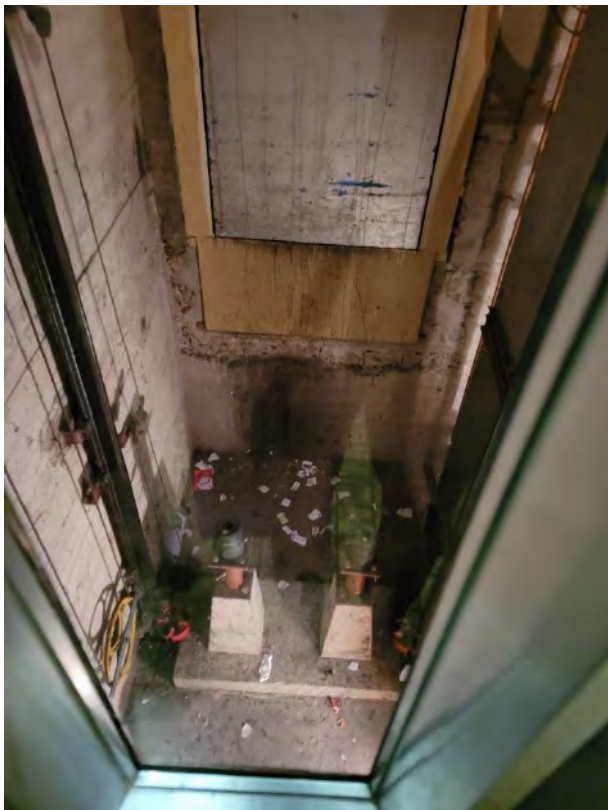
*afbeelding 2: huidige liftdeuren in liftschacht*

De liften zijn sterk verouderd. De huidige lift is voorzien van een naar buiten te openen deur, welke met de hand moet worden geopend. Qua toegankelijkheid is dit met een rolstoel geen wenselijke situatie.

De liften van tegenwoordig zijn energie zuiniger, dus vervangen is sowieso het overwegen waard. Het toegankelijker maken van de huidige lift wordt een lastige opgave. De aanwezige liftschacht heeft de juiste afmeting voor een lift met automatisch te openen deuren, echter dient de deur dan wel aan één zijde te ontsluiten. De huidige liftschacht heeft de opening in het midden. De constructie zal dan aangepast moeten gaan worden, zodat de deur aan de zijkant van de schacht kan komen. Volgens de aanwezige constructie tekeningen lijkt dit haalbaar. Zie de onderstaande afbeeldingen ter verduidelijking.

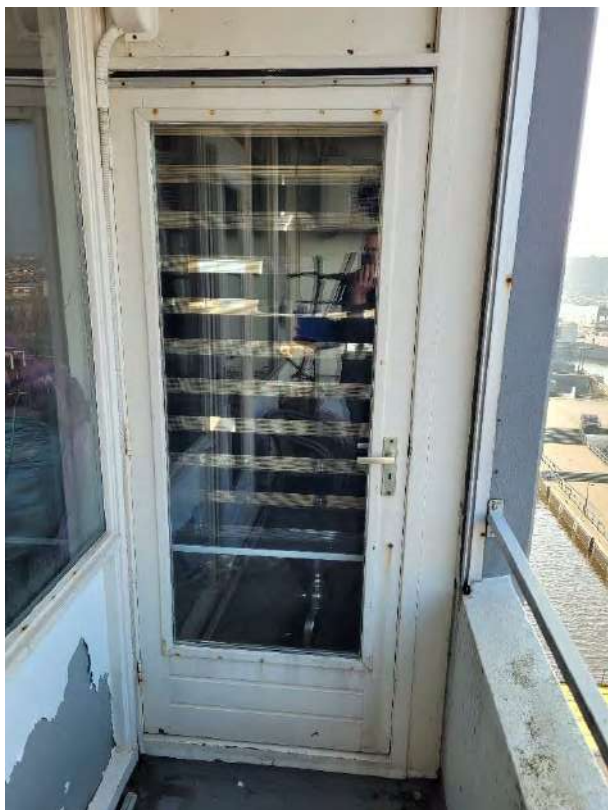
afbeelding 7: buitenruimte met links pui met paneel

De puien ter plaatse van de buitenruimten zijn verdiepingshoog. Boven de toegangsdeuren naar de buitenruimte zat een uitzetraam. OP de foto hierboven was deze vervangen door een unit ten behoeve van de airconditioning.

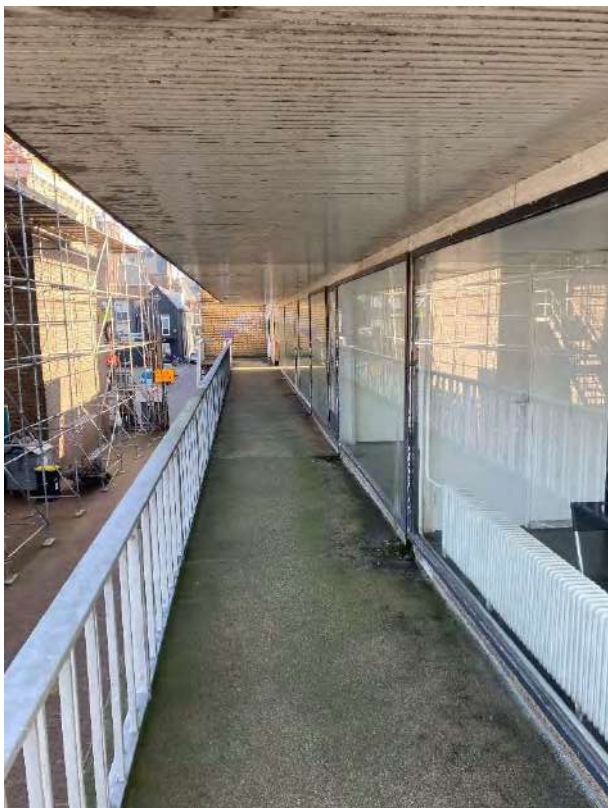
Afbeelding 11: oude en nieuwe puien

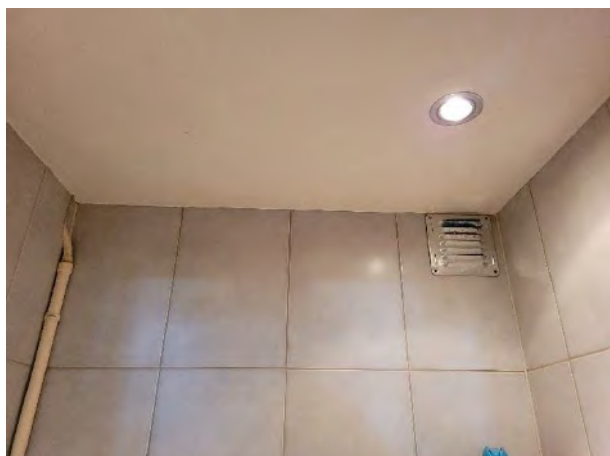
afbeelding 18: toilet huisnummer 61

De huidige ventilatieafvoervoorzieningen zijn gebaseerd op natuurlijke trek. In het toilet is een rooster dat aangesloten is op een ventilatiekanaal, een schacht dat doorloopt tot de dakopbouw.

Het voorstel is om het ventilatiesysteem te vernieuwen en een ventilatietype C toe te passen middels een ventilatie box die gestuurd wordt op CO<sub>2</sub> en vocht. Er zal dan een afvoerpunt in het toilet, badkamer en keuken moeten komen met een capaciteit van respectievelijk 7, 14 en 21 dm<sup>3</sup>/s. Met deze ventilatie capaciteiten wordt voldaan aan de bestaande bouw eisen uit het Bbl. Of de capaciteiten van het nieuwbouw niveau op basis van de aanwezige verblijfsgebieden gehaald kan worden is afhankelijk van de aanwezige bestaande schachten. Dit zal nog nader onderzocht moeten worden.

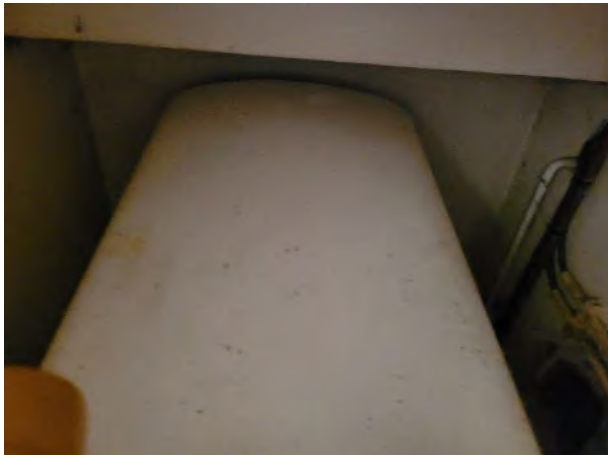
afbeelding 20: elektrische boiler nr. 61

De bestaande tapwatervoorzieningen bestaan uit een elektrische boiler.

De tapwatervoorziening vervangen voor een nieuwere efficiëntere versie. Zodat dit ook de komende 20 jaar storingsvrij gebruikt kan gaan worden.

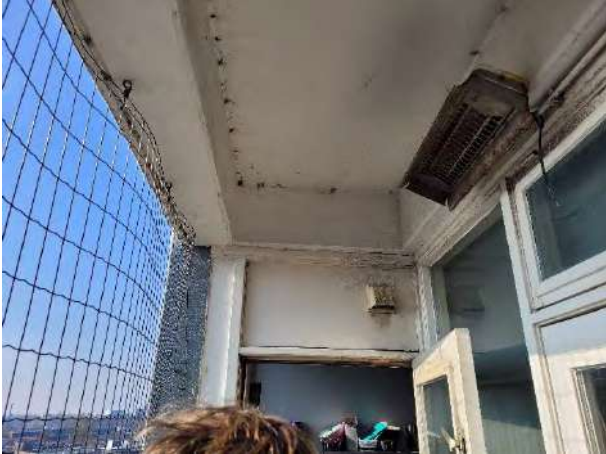
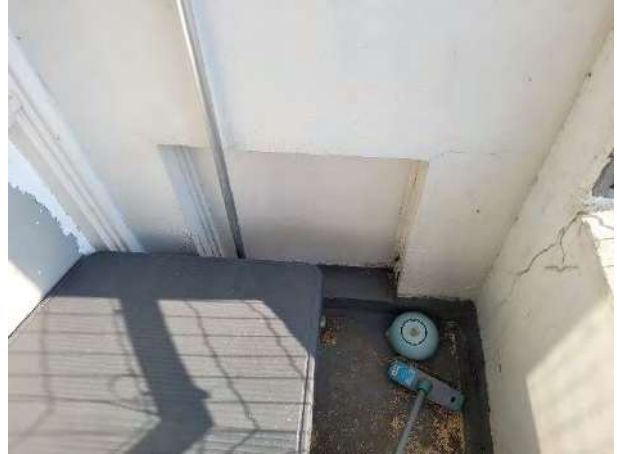
Het ontkoppelen en scheiden van de twee systemen zal gelet op de ingebouwde hwa's niet eenvoudig zijn.

*afbeelding 22: Buitenruimte zo-gevel nr. 61*

*afbeelding 23: buitenruimte zo-gevel nr. 61*

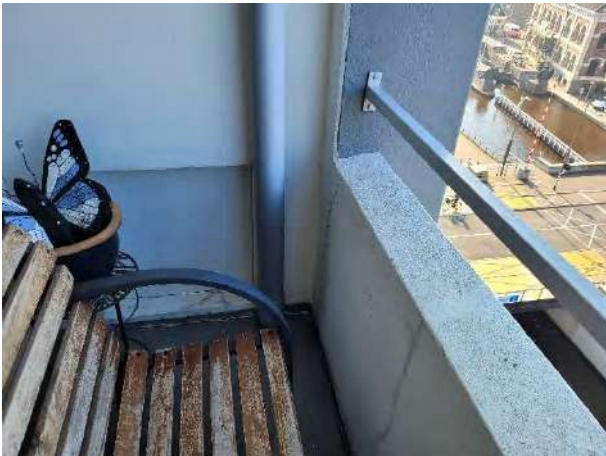
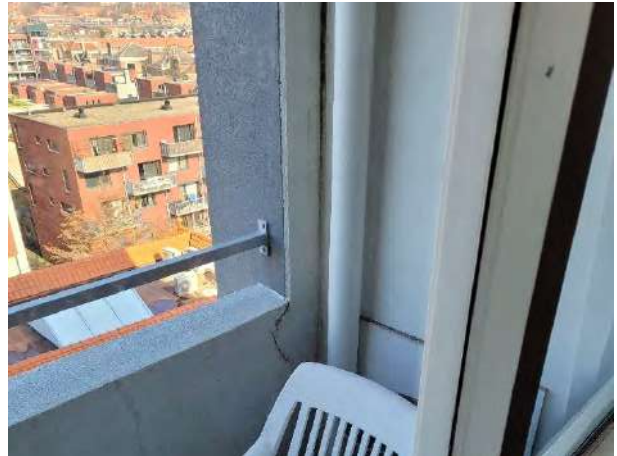
Op onderstaande foto's van appartement 55 is te zien dat bij beide buitenruimte de hwa in het zicht is.

*afbeelding 24: buitenruimte zw-gevel nr. 55*

*afbeelding 25: buitenruimte nw-gevel nr. 55*

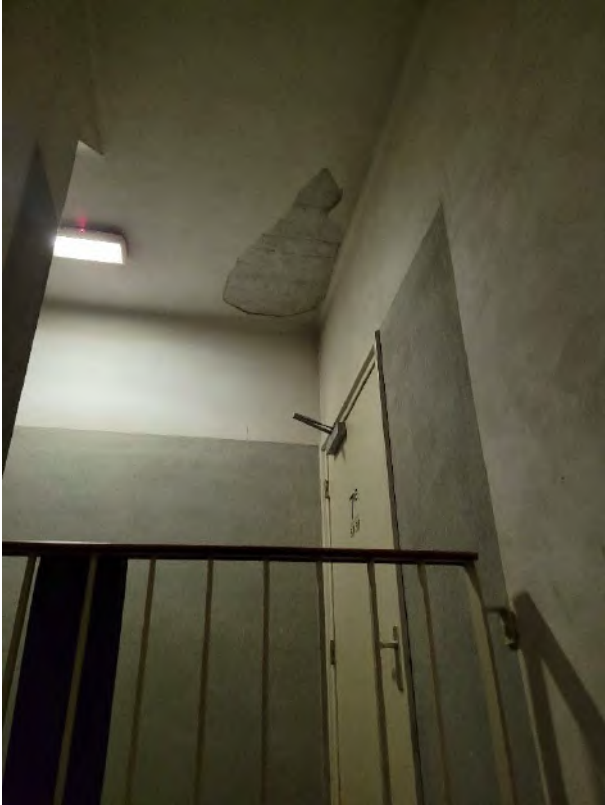
*afbeelding 28: trappenhuis kijken naar 7<sup>e</sup> verdieping*

Naast de nieuwe deuren dienen de openingen tussen de twee trappenhuizen ook dicht gezet te worden. Zo zal daar waar nu de balustrade, zoals te zien op afbeelding 28, zit een dicht constructie geplaatst moeten worden met een wdbdo van minimaal 30 minuten en een wrd-eis van S200. Hetzelfde geldt voor het gat dat is te zien in afbeelding 29.

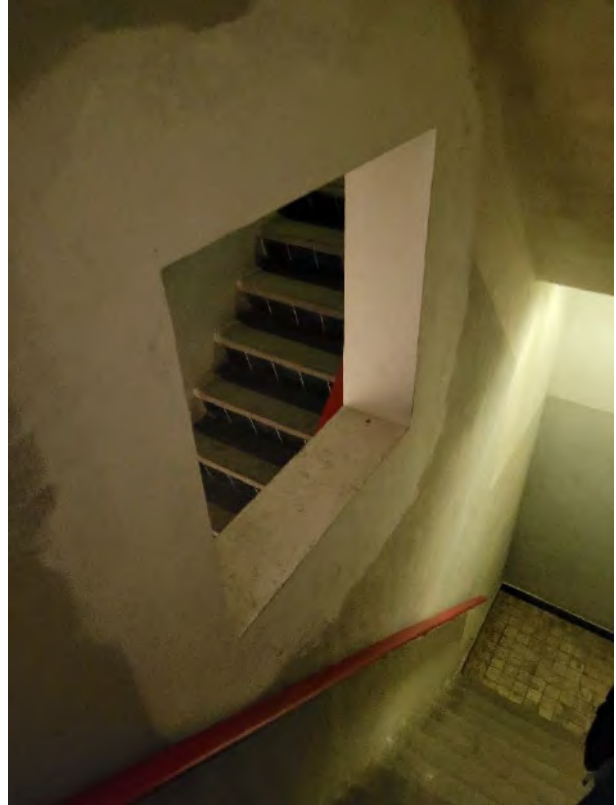
*afbeelding 29: trappenhuis kijkend naar kelder*

Het vermoeden is dat het gat gemaakt is om beide delen van het wokkeltrappenhuis te kunnen afzuigen middels een afzuiginstallatie zoals aangebracht in het dak van dakopbouw, zie afbeelding 30. De afzuig/ventilatie installatie zal ook aangepast moeten worden, zodat beide trappenhuisen afzonderlijk van elkaar worden geventileerd.

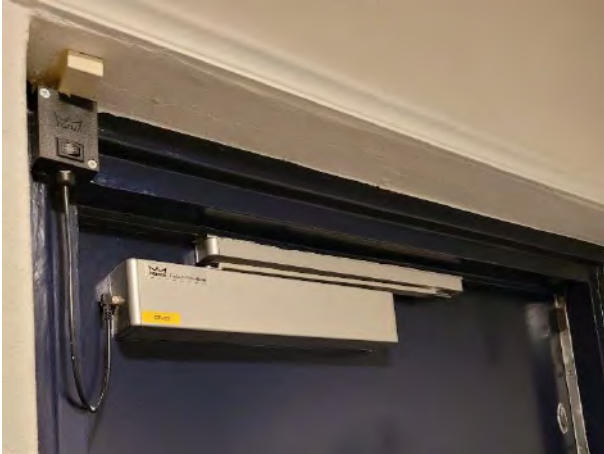
*afbeelding 31: toegangsdeur met dranger*

Op afbeelding 31 is te zien dat de woningtoegangsdeuren een rookmelder gestuurde dranger hebben. Ook zijn er ontruimingsplattegronden aanwezig in het gebouw, zie afbeelding 32.
