# Quickscan bodemkwaliteit

Westzanerwerf te Westzaan

Handelsregister 30129769  
Quickscan Westzanerwerf te  
Westzaan

20-04-2023

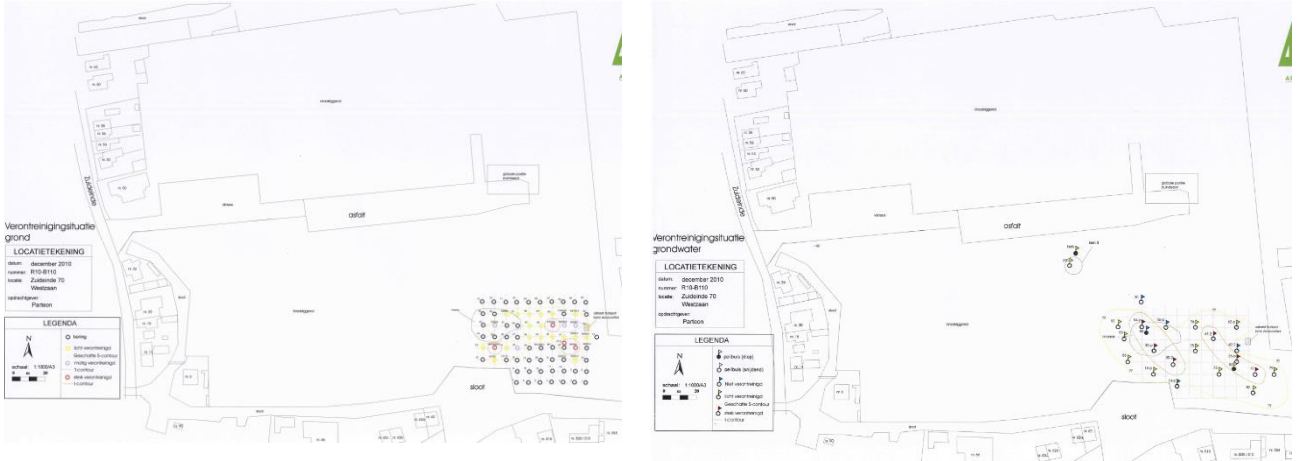
Voor de resterende mobiele verontreinigingen (geval 6 kern 3,8,9,en 10) moest een nieuw saneringsplan worden opgesteld, daarvoor heeft ook een actualisatie van de verontreinigingssituatie plaatsgevonden[15 bijlage 4]. De resultaten daarvan zijn onderstaand weergegeven.

Vervolgens is in 2011 de sanering uitgevoerd.

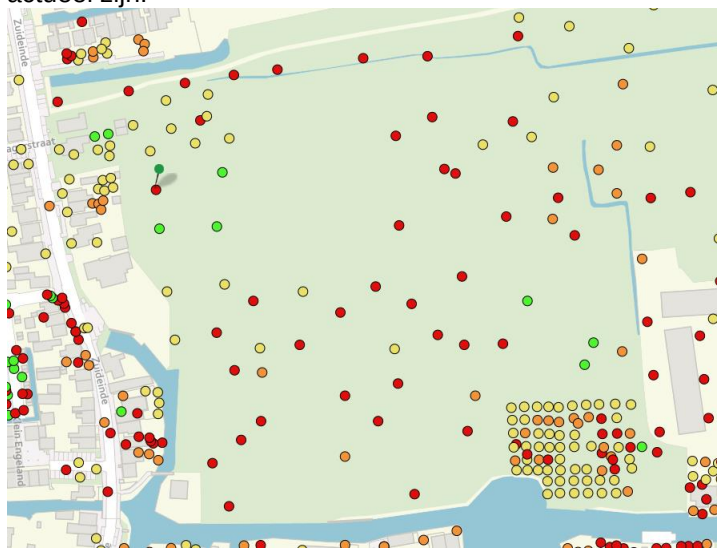
Figuur 2-3 Boringen toetsing grond (rood = sterk verontreinigd) (bron: Zaanatlas)

Uit Zaanatlas van de gemeente Zaanstad komt een beeld met betrekking tot de verontreinigingssituatie naar voren zoals onderstaand weergegeven. NB het lijkt erop alsof de resultaten van de saneringen die zijn uitgevoerd NIET zijn verwerkt in de Zaanatlas. Daardoor kunnen de gegevens ter plaatse van de uitgevoerde sanering niet actueel zijn.

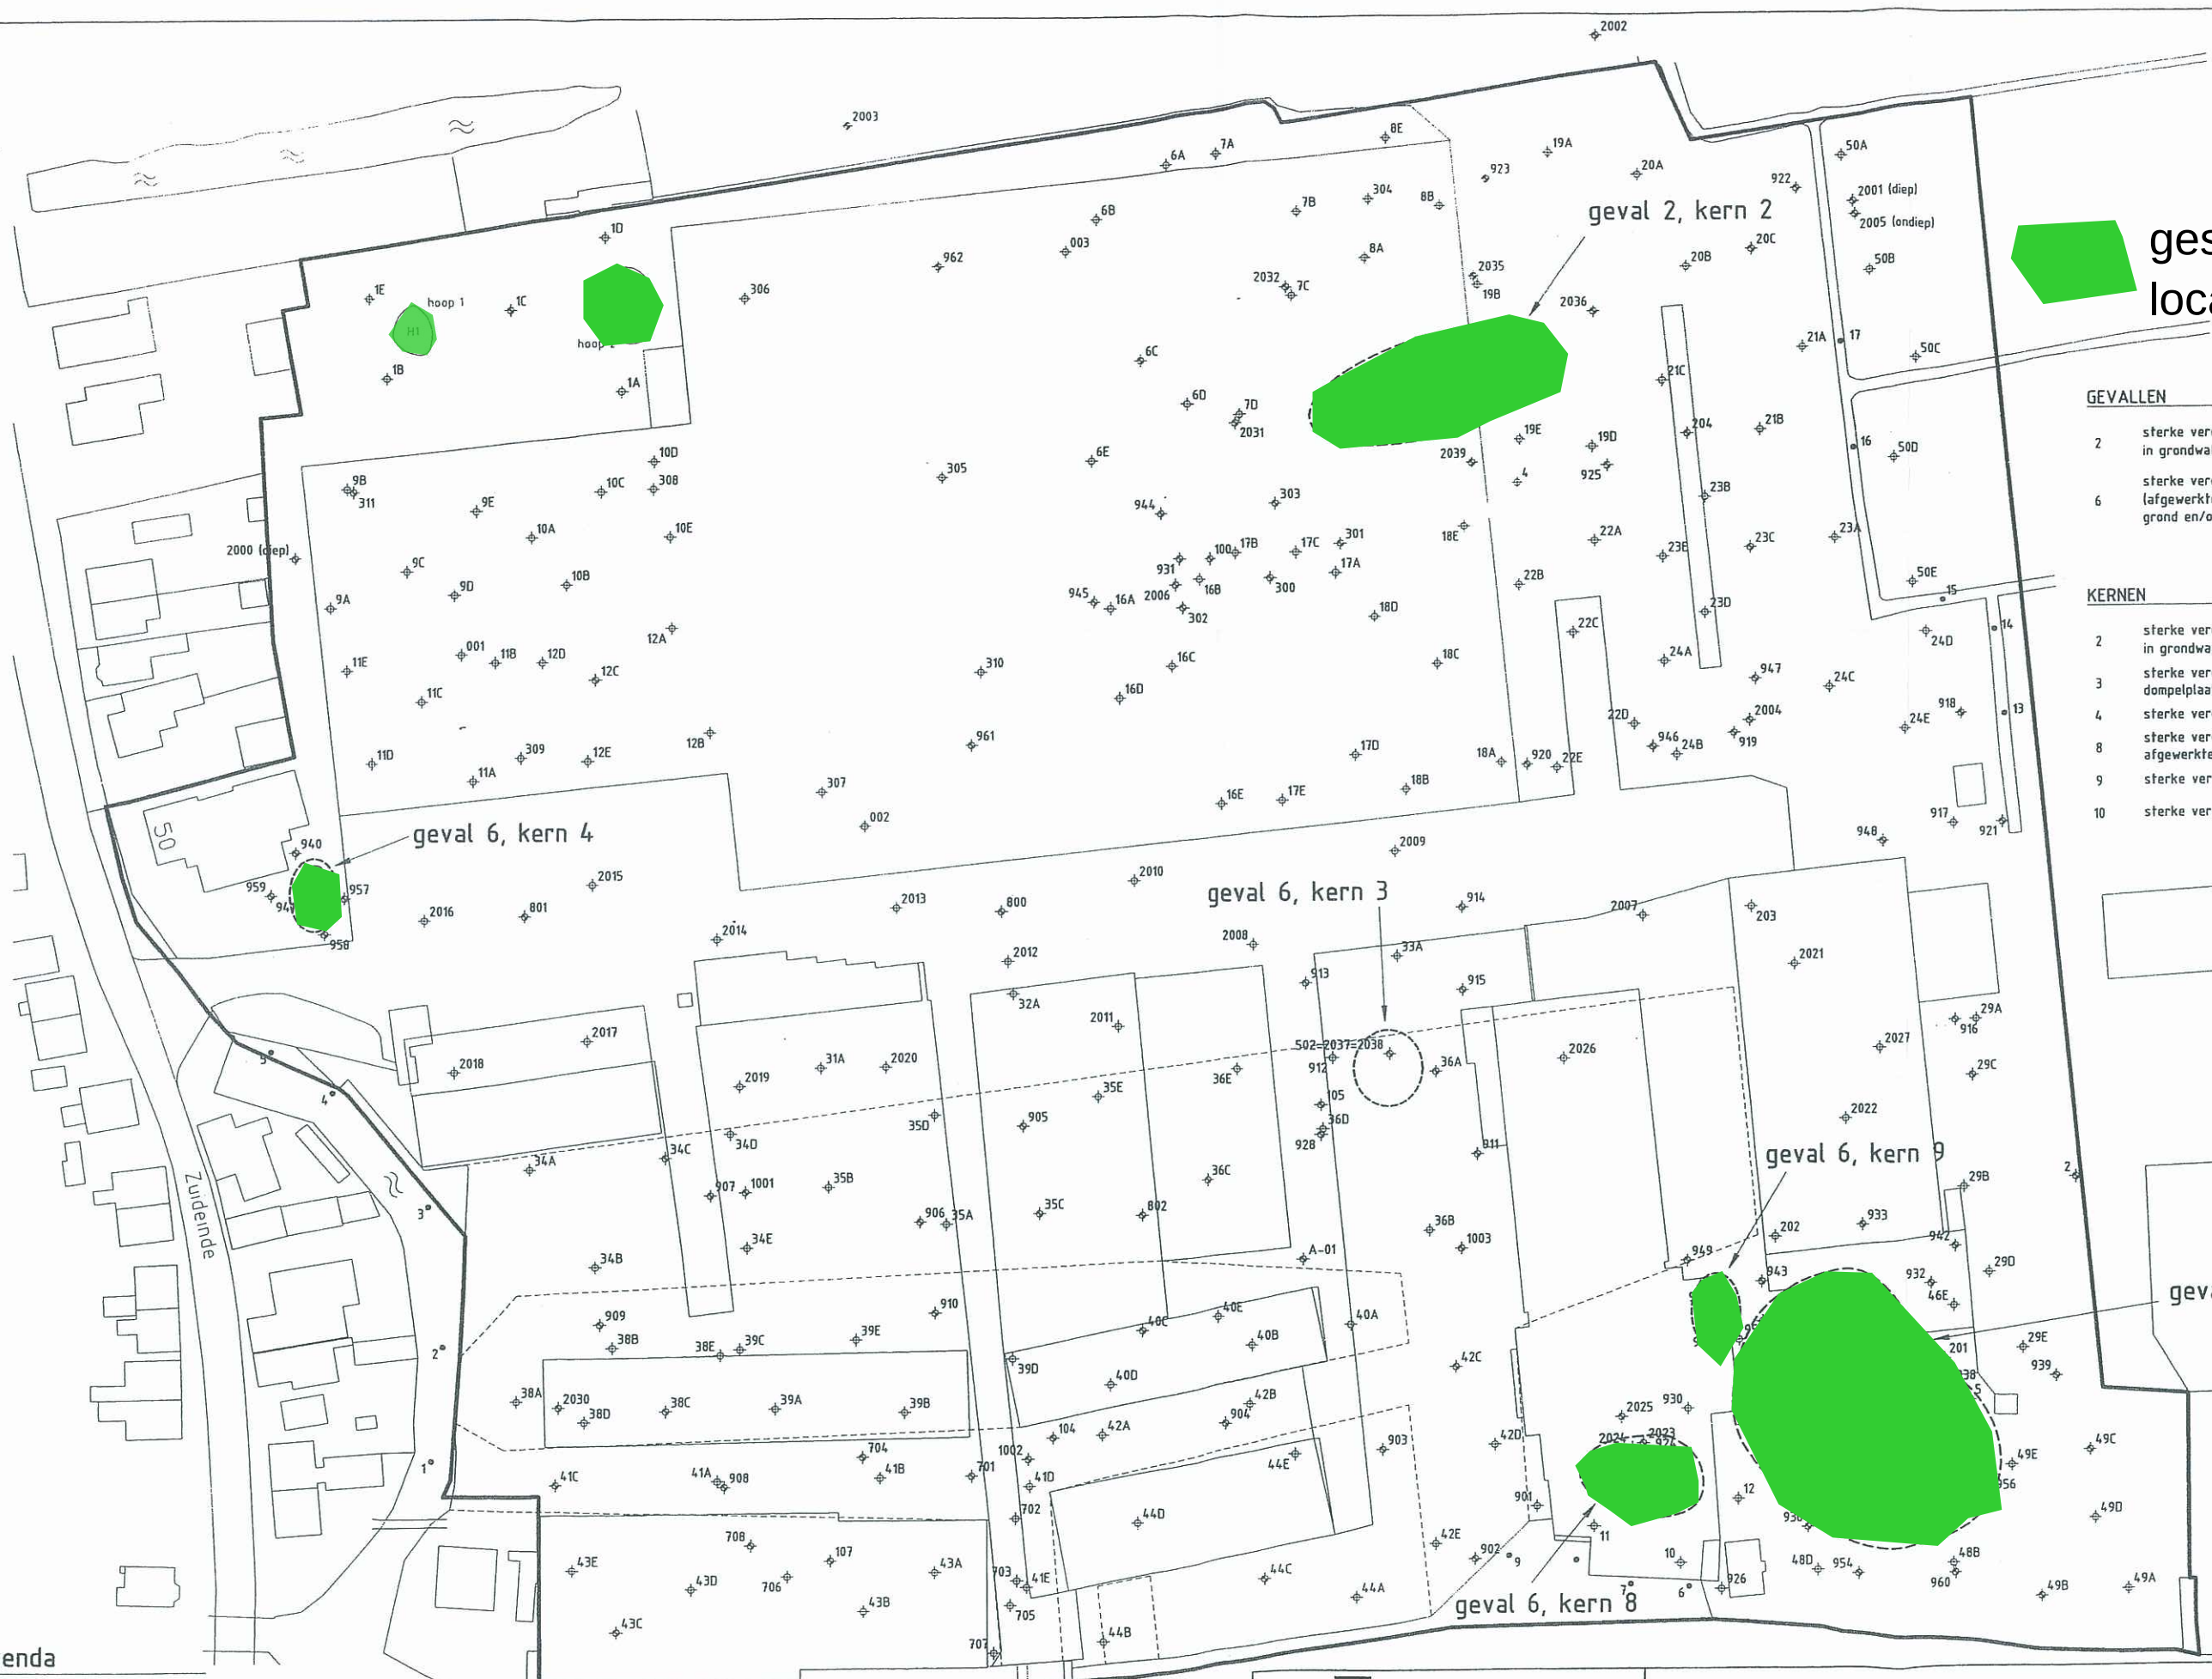
## Bijlage 6 Gesaneerde spots

- 2 sterke verontreiniging met aromaten in grondwater (pb8C en 19C)
- 6 sterke verontreiniging met minerale olie (afgewerkte olie, HBO, benzine en/of diesel) in grond en/of grondwater

- 2 sterke verontreiniging met aromaten in grondwater (pb8C en 19C)
- 3 sterke verontreiniging tpv voormalige dompelplaats
- 4 sterke verontreiniging met HBO tpv tank 1
- 8 sterke verontreiniging met afgewerkte olie in werkplaats
- 9 sterke verontreiniging met HBO tpv tank 4
- 10 sterke verontreiniging met olie en aromaten
