Rotterdam, 11 juni 2021

Kenmerk: 700.499  
Betreft: Notitie bodemverontreiniging Kogerveldwijk te Zaandam

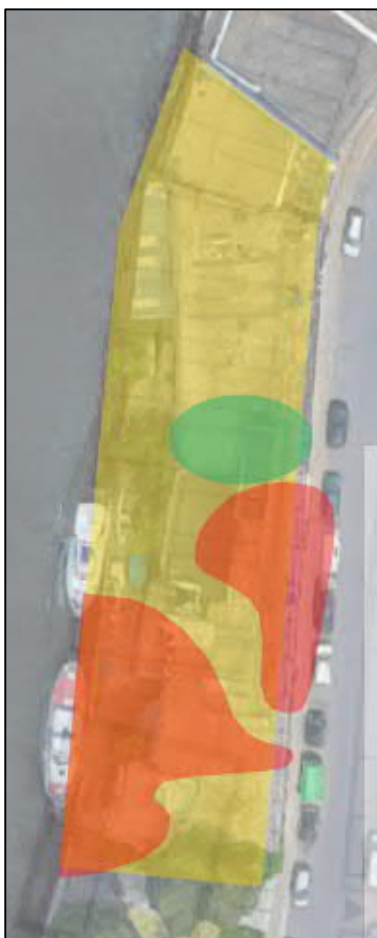
Figuur 3: *Verontreiniging Evert Koning*

Daarnaast is sprake van twee grote mobiele verontreinigingen die zowel de grond als het grondwater verontreinigd hebben. Beide verontreinigingen bevinden zich voornamelijk rond de grondwaterstand en zijn opgelost in de bovenste meter van het grondwater.

De zuid-westelijke spot bevindt zich aan de waterzijde bij de voormalige terpetine- en oplosmiddelentanks, daar is sprake van een verontreiniging met VOCI en aromaten. Het betreft niet de gebruikelijke VOCI's die vaak bij wasserijen worden aangetroffen (die uitzakken in de bodem en onder natuurlijke bodemprocessen kunnen afbreken tot het giftige vinylchloride), maar een minder vervelend type VOCI dat rond de grondwaterstand blijft hangen en wat afbreekt tot minder schadelijke tussenproducten. De omvang van deze spot is in 2006 ingeschat op 530m<sup>3</sup> grond, waarvan 70 sterk verontreinigd.

De tweede mobiele spot bevindt zich aan de wegzijde en is veroorzaakt door een HBO-tank die inmiddels is gereinigd en afgevuld. De omvang van deze spot is in 2006 ingeschat op 1.160m<sup>3</sup> grond, waarvan 350 sterk verontreinigd.

Daarnaast is door BAM in 2009 één indicatief mengmonster samengesteld en onderzocht op asbest (groene contour in figuur 3), waarbij een gehalte boven de 100 mg/kg.ds is aangetroffen. De verontreiniging hangt waarschijnlijk samen met de puinbijmenging in grond, waardoor in principe de hele bovengrond (indicatief) sterk verontreinigd is, of in ieder geval verdacht.

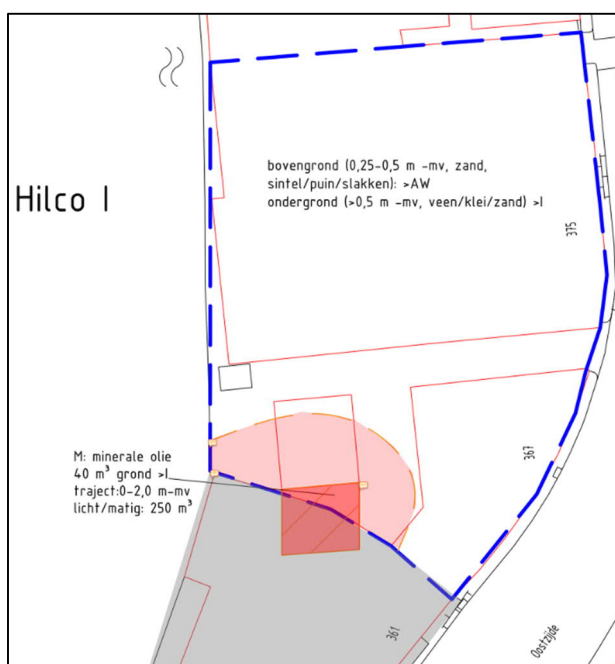
Figuur 4: Verontreiniging Hilco I

Op Hilco I is betrekkelijk weinig verontreiniging in de bodem aangetroffen. Ook hier is wel sprake van de oudstedelijke verontreiniging met zware metalen, maar een laagje bovengrond van 25 – 50 dikte is licht verontreinigd.

Aan de zuidzijde van het perceel (ongeveer ter plaatse van de schoorsteen) is wel een olieverontreiniging aangetroffen in de bodem, die ook doorloopt onder het gebouw van Timp en Simons (omdat daar verder geen gegevens van bekend zijn is dat grijs gekleurd).

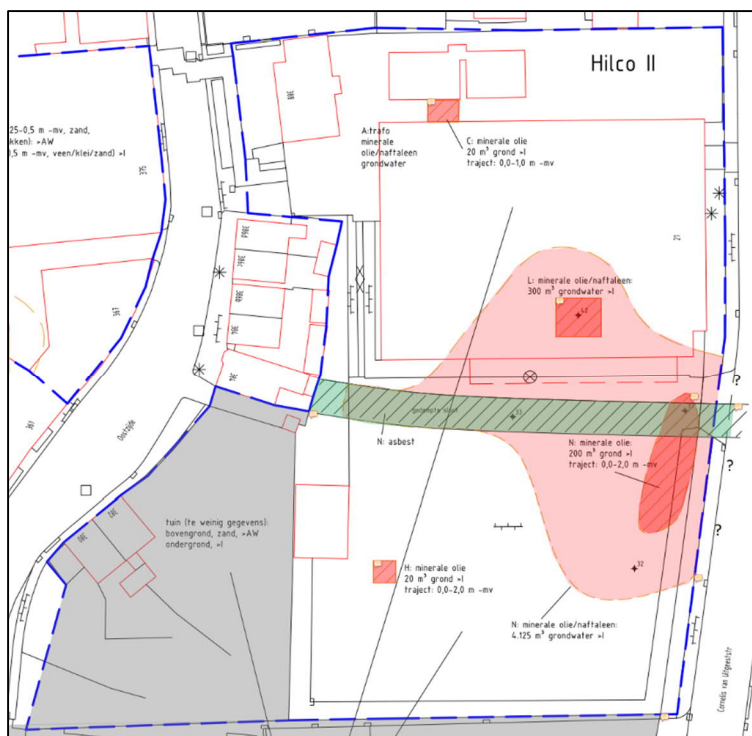
Figuur 5: Verontreiniging Hilco II

Ook op Hilco II is sprake van een heterogeen sterk verontreinigde bodem. Opvallend is dat zowel de puinhoudende, als de niet-puinhoudende bodem wisselend licht tot sterk verontreinigd is met zware metalen.

Er ligt een gedempte sloot (groen) waarin een sterke verontreiniging met asbest is geconstateerd. Verder zijn er meerdere bronnen van verontreiniging met minerale olie, die ook wordt geconstateerd (in grotere omvang) in het grondwater.

Ongeveer de helft van de boringen op de locatie zijn gestuit op een ondoordringbare (onbekende) bodemlaag.

Bij het veldwerk op Hilco II zijn veel boringen gestuit op een (met de hand) ondoordringbare laag. Geadviseerd wordt om enkele proefsleuven te graven ter plaatse van deze gestuite boringen om de aard van deze laag vast te stellen. Om te bepalen of het nodig is dit te verwijderen voor bijvoorbeeld heiwerkzaamheden.

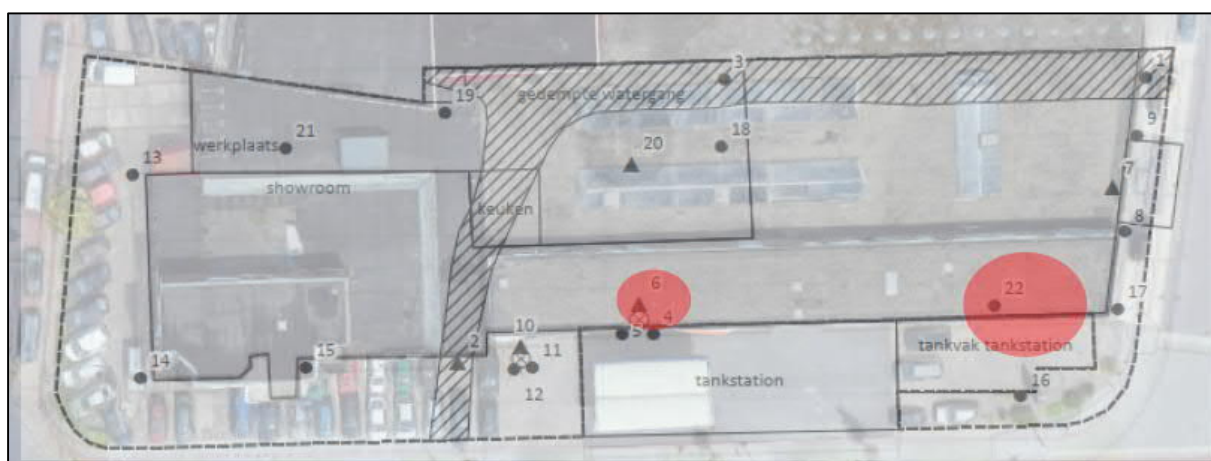
Figuur 6: Verontreiniging Paltrokstraat

Het onderzoeksrapport van de Paltrokstraat is actueler, daar is in 2014 onderzoek uitgevoerd. Ook hier is een heterogeen verontreinigde bovengrond aangetroffen. Er is specifiek aandacht besteed aan de gedempte sloot, maar die lijkt gedempt te zijn met gebiedseigen grond, want er is geen afwijkende bodemopbouw, of -kwaliteit aangetroffen.

Er zijn op twee locaties verontreiniging met olie aangetroffen, waarschijnlijk restverontreiniging van de uitgevoerde bodemsanering. Op de zuidoostelijke hoek van het perceel is nog sprake van een drijf laag met olie op het grondwater, dat is bekend bij en wordt gedoogd door het bevoegd gezag, omdat een deel van deze drijf laag reeds is verwijderd.

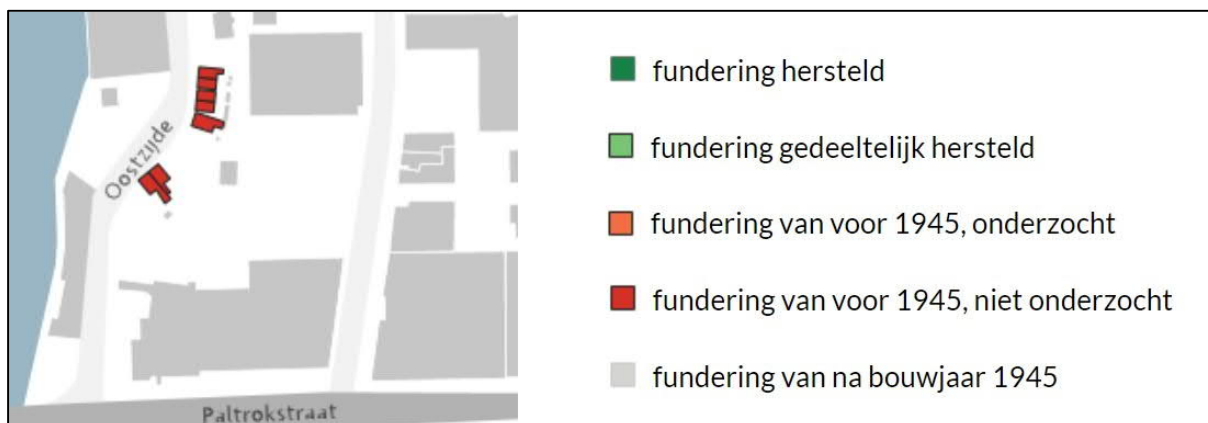
Figuur 7: *Verwachte kwaliteit fundaties*

De bodem in Zaandam kent een bodemopbouw met een holocene pakket (klei en veen) van bijna 20 meter dik. Klei- en veengrond kunnen inklinken als er een hogere bovenbelasting op wordt gebracht, bijvoorbeeld doordat de bodem wordt opgehoogd met een leeflaag. Maar ook bijvoorbeeld door een bestaande veenlaag te vervangen door een rioolcunet van zand (zand is zwaarder dan veen). In de bestaande wegen rondom de locatie is de verzakking al duidelijk zichtbaar.

Anderzijds moet hier rekening mee worden gehouden tijdens het bouwrijp maken van de locatie, maar dan ten aanzien van de omgeving. Als grondwater onttrokken moet worden ten behoeve van bodemsanering (oliespots) of riolering, dan wordt daarmee ook de grondwaterstand in de directe omgeving van de bemaling verlaagd. Ook het verlagen van de grondwaterstand kan zetting van de bodem veroorzaken. Het is met name van belang om dit te voorkomen bij de woningen tussen Hilco I en II, omdat deze een zwakke fundatie hebben en waarschijnlijk direct schade oplopen bij een grensoverschrijdende verlaging van de grondwaterstand.

Enerzijds is het van belang om hier rekening mee te houden, om zettingen tot een acceptabel niveau te beperken bij tuinen en wegen in de nieuwbouw. Door de juiste mate van voorbelasting toe te passen en dat goed te monitoren, kan dit voldoende worden beheerst.
