# Bomen Effecten Analyse

## Zaagmolenweg te Alphen aan den Rijn

Projectnummer: 205747

Plaats, datum: Dordrecht, 1 november 2021

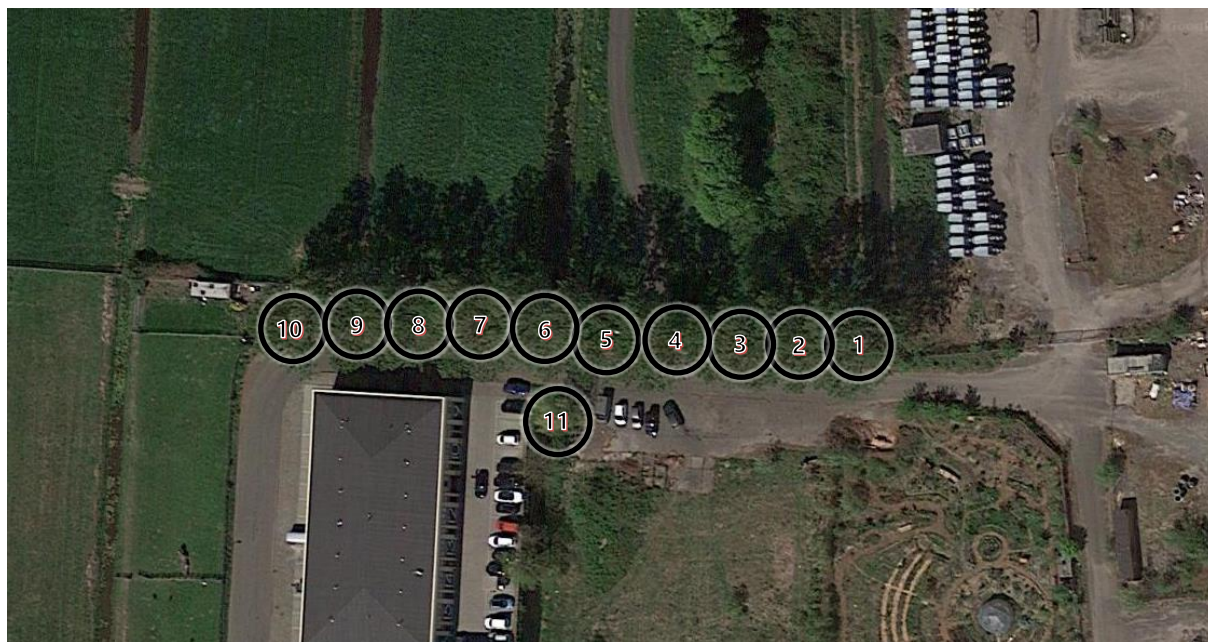
**figuur 1: Kaart van de huidige situatie met nummering van de bomen.**

Ten behoeve van het onderzoek zijn de bomen genummerd. Deze nummering is weergegeven in figuur 3 waar als achtergrondkaart de huidige situatie is gebruikt. In figuur 4 zijn de boomnummers aangegeven die voortkomend uit de BEA wel of niet behouden kunnen blijven. De resultaten van de visuele bomencontrole zijn samengevat in tabel 1.

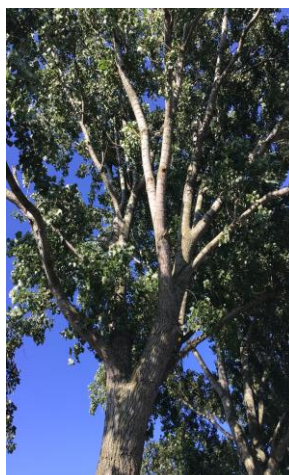
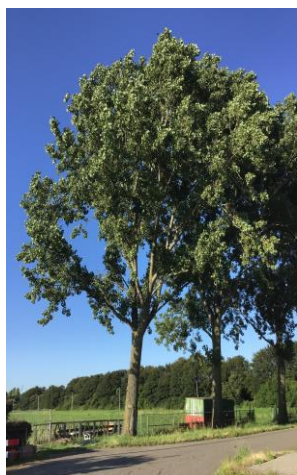
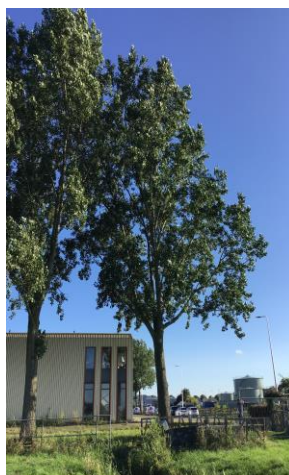
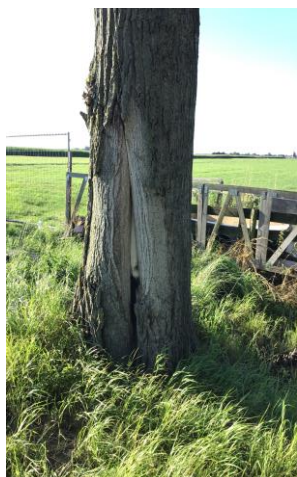
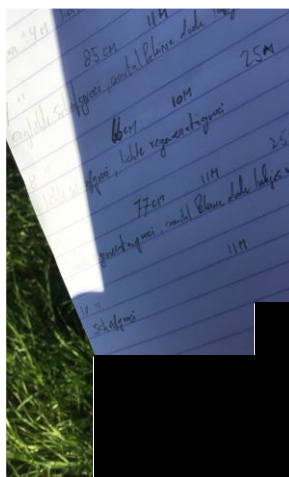
Boom 10.1

| Boom-<br>num-<br>mer | Boomsoort Weten-<br>schappelijke naar | Boomsoort<br>Nederlandse<br>naam | Dbh<br>(cm) | Kroondia-<br>meter (m) | Boom-<br>hoogte<br>(m) | Algehele<br>Conditie | Mechanische<br>conditie | Toekomst-<br>verwachting | Gebreken en afwijkingen | Opmerkingen | Conflicte-<br>rend met<br>bouw- plan? |
|---|---|---|---|---|---|---|---|---|---|---|---|
| 10 | <i>Populus x canadensis</i> | Canadese<br>populier | 86 | 11 | 20 | Goed | Redelijk | Redelijk | Scheefgroei, stamwond<br>(waarschijnlijk van een auto) | | Nee |

Geconcludeerd kan worden dat op de beschadigingen van boom 10 en de staat van boom 11 na er geen (ernstige) gebreken zijn aangetroffen. Door de beschadigingen heeft boom 10 een lagere levensverwachting dan de andere bomen in de rij, maar de boom maakt een gezonde indruk. Boom 11 is in slechte staat. Dit is te zien aan de dode uiteinden van de taken, de stamwond en verschillende taken die ingescheurd zijn. In de boom zit essentaksterfte. Een schimmelsoort die als saprofyt op afgevalen bladstelen van de es leeft. Dit heeft als gevolg dat er delen van de boom afsterven en uiteindelijk leidt de infectie van deze schimmel tot het afsterven van de gehele boom. Dit is niet te behandelen.

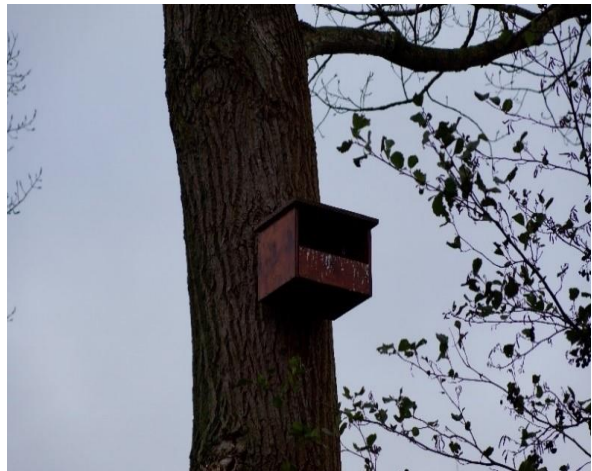
| Boom-<br>num-<br>mer | Boomsoort Weten-<br>schappelijke naar | Boomsoort<br>Nederlandse<br>naam | Dbh<br>(cm) | Kroondia-<br>meter (m) | Boom-<br>hoogte<br>(m) | Algehele<br>Conditie | Mechanische<br>conditie | Toekomst-<br>verwachting | Gebreken en afwijkingen | Opmerkingen | Conflicte-<br>rend met<br>bouw- plan? |
|---|---|---|---|---|---|---|---|---|---|---|---|
| 3 | <i>Populus x canadensis</i> | Canadese<br>populier | 90 | 10 | 24 | Goed | Goed | Goed | Lichte scheefgroei, regeneratie-<br>groei | Valkenkast (met torenvalk) | Nee |

Tot slot zijn tijdens de bomeninspectie twee nestkasten aangetroffen. Eén kast van een vleermuis en één kast van een torenvalk. Parallel aan deze bomen effecten analyse is onder andere ook nader onderzoek naar het gebruik van de nestkasten uitgevoerd. De beschrijving hiervan is opgenomen in de rapportage *205747\_Rapportage\_Nader ecologisch onderzoek\_Gnephoeck def 1.0 20211028*. Uit het nader onderzoek is gebleken dat de beide kasten in gebruik zijn.

Zoals vermeld staat in de rapportage *205747\_Rapportage\_Nader ecologisch onderzoek\_Gnephoek def 1.0 20211028* moeten boomnummers 2 en 3 behouden blijven om overtreding van de Wet natuurbescherming te voorkomen.

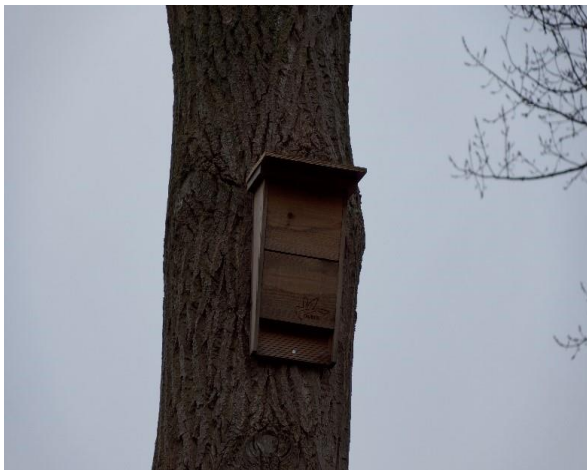
| Boom-<br>num-<br>mer | Boomsoort Weten-<br>schappelijke naar | Boomsoort<br>Nederlandse<br>naam | Dbh<br>(cm) | Kroondia-<br>meter (m) | Boom-<br>hoogte<br>(m) | Algehele<br>Conditie | Mechanische<br>conditie | Toekomst-<br>verwachting | Gebreken en afwijkingen | Opmerkingen | Conflicte-<br>rend met<br>bouw- plan? |
|---|---|---|---|---|---|---|---|---|---|---|---|
| 2 | <i>Populus x canadensis</i> | Canadese<br>populier | 75 | 10 | 25 | Goed | Goed | Goed | Lichte scheefgroei, lichte regenera-<br>tiegroei | Vleermuiskast (uitwerpse-<br>len aanwezig) | Nee |
