# De Boomingenieur

## BOMEN EFFECT ANALYSE

Diamantstraat 31, Alphen aan den Rijn

Definitief  
21 november 2024

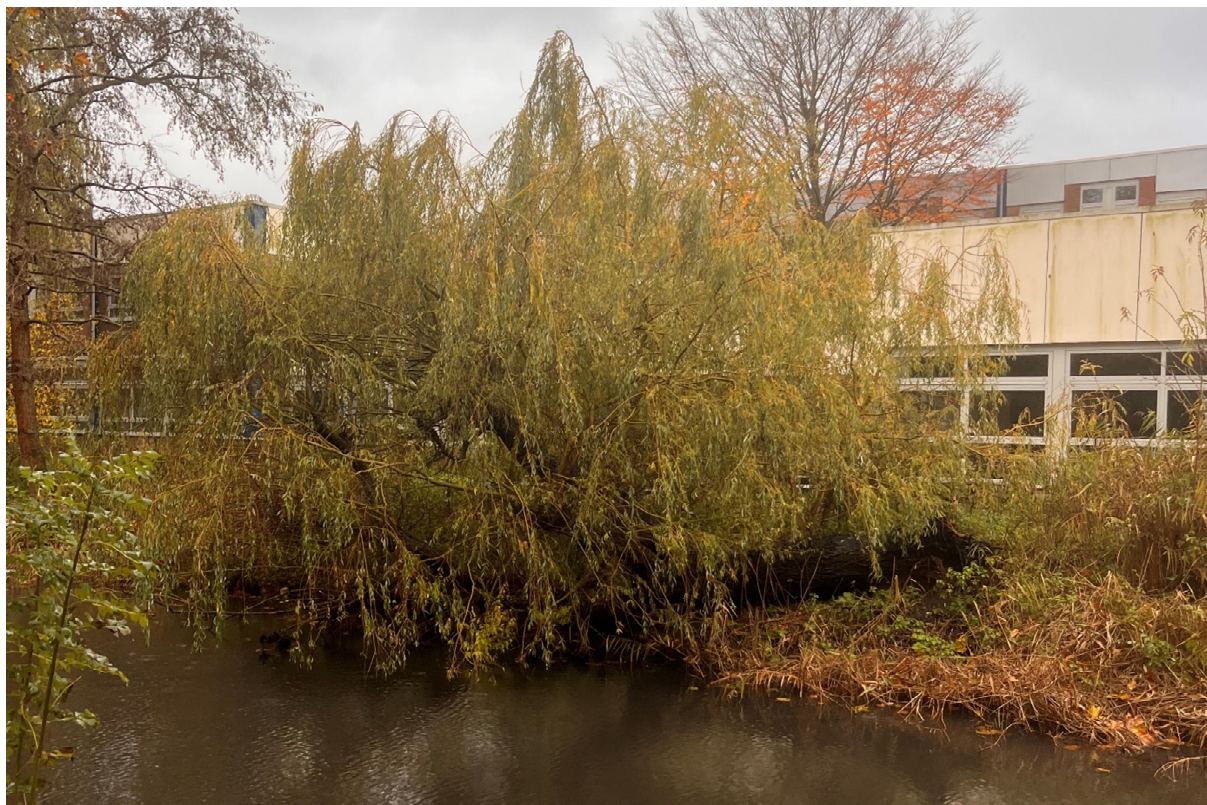
Afbeelding 3: Boom 8 (treurwilg) is gevallen, maar groeit nog door.

| Nr. | Boomnaam (wetenschappelijk) | Boomnaam (Nederlands) | Standplaats | Stam-<br>diameter<br>(cm) | Boom-<br>hoogte<br>(m) | Kroon-<br>diameter<br>(m) | Takvrije<br>stam (m) | Conditie | Kwaliteit | Toekomstverwachting | Boombeeld | VTA-<br>kenmerk | Opmerkingen |
|---|---|---|---|---|---|---|---|---|---|---|---|---|---|
| 8 | Salix sepulcralis 'Chrysocoma' | Treurwilg | Ruig gras | 100 | 0 - 6 | 12 | 0 | Goed | Slecht | Redelijk (10 - 15 jaar) | Aanvaard | Veilig | Gevallen boom |

- Boom 8 is een omgavellen treurwilg welke momenteel een hoge bijdrage levert aan de biodiversiteit in de oever (schuilmogelijkheden boven- en onderwater). Tijdens het bouwrijp maken zal deze boom niet direct in de weg liggen, maar in het nieuwe ontwerp zal deze hoogstwaarschijnlijk niet ingepast kunnen worden.

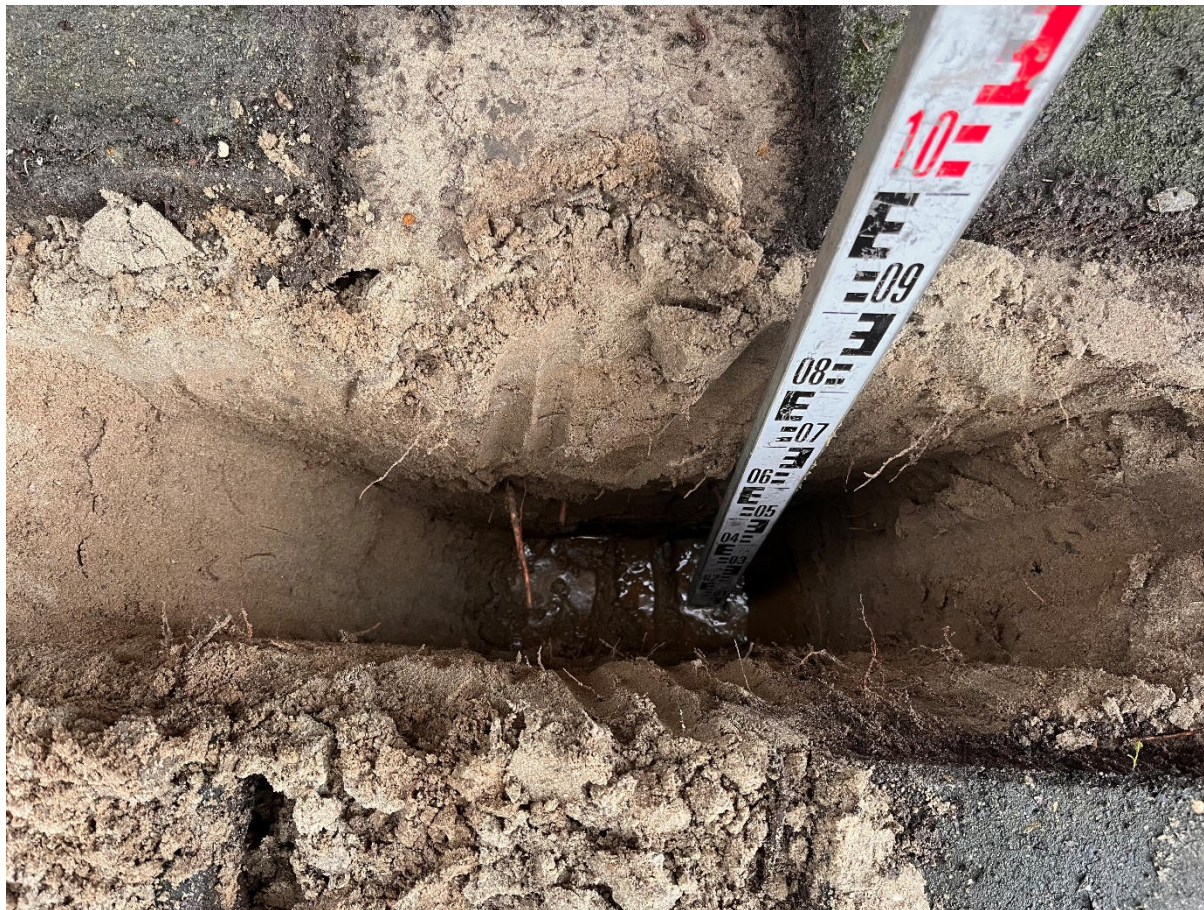
Tijdens het groeiplaatsonderzoek is er grondwater aangetroffen op 0,85 meter onder maaiveld. Dit houdt in dat de bomen in het projectgebied op een grondwaterprofiel staan. De bomen zullen niet verder wortelen dan de gemiddeld hoogste grondwaterstand.

Afbeelding 4: Op 85 centimeter onder maaiveld is grondwater aangetroffen (groeiplaatsonderzoek 1)

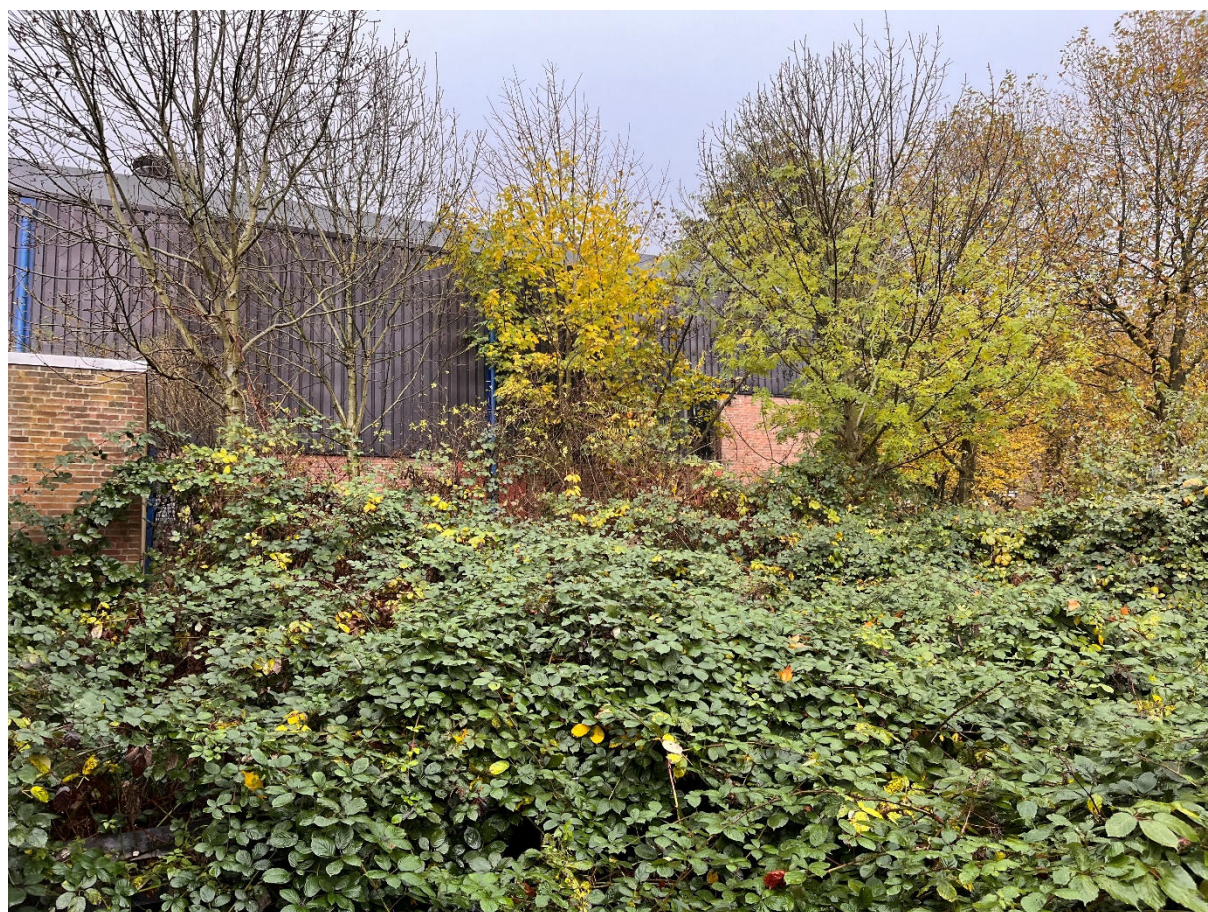
De bomen 4-7, 11, 13-18 en 20 staan dusdanig dicht op de werkzaamheden, waardoor er meer dan 40% wortelverlies wordt verwacht. De werkzaamheden bevinden zich in de stabiliteitskluit, waardoor naast structurele conditievermindering, verlaagde toekomstverwachting ook stabiliteitsrisico's zullen plaatsvinden. Ook deze bomen kunnen niet duurzaam in stand worden gehouden. Aanpassingen in werkwijze zijn noodzakelijk voor een duurzame instandhouding (paragraaf 5.2).

Afbeelding 5: De bomen 4 t/m7 zijn als zaailing tegen het gebouw aan uitgegroeid tot de bomen die ze nu zijn

- De bomen 13 tot en met 17 staan in binnentuinen van het huidige schoolgebouw. Deze 5 bomen kunnen in geen enkel geval duurzaam in stand worden gehouden. De binnentuinen zijn relatief klein, waardoor bij de sloop van het schoolgebouw de bomen ten alle tijden ernstig beschadigd zullen raken (boven- en ondergronds). Geadviseerd wordt deze 5 bomen tijdens het bouwrijp maken te verwijderen.
- De bomen 4, 5, 6 en 7 staan zeer dicht op de huidige bebouwing en zijn als zaailing gegroeid tot de bomen van nu. Deze 4 bomen zullen onder alle omstandigheden bij het bouwrijp maken ernstig beschadigen en daardoor niet duurzaam te handhaven zijn. Geadviseerd wordt deze 4 bomen tijdens het bouwrijp maken te verwijderen.

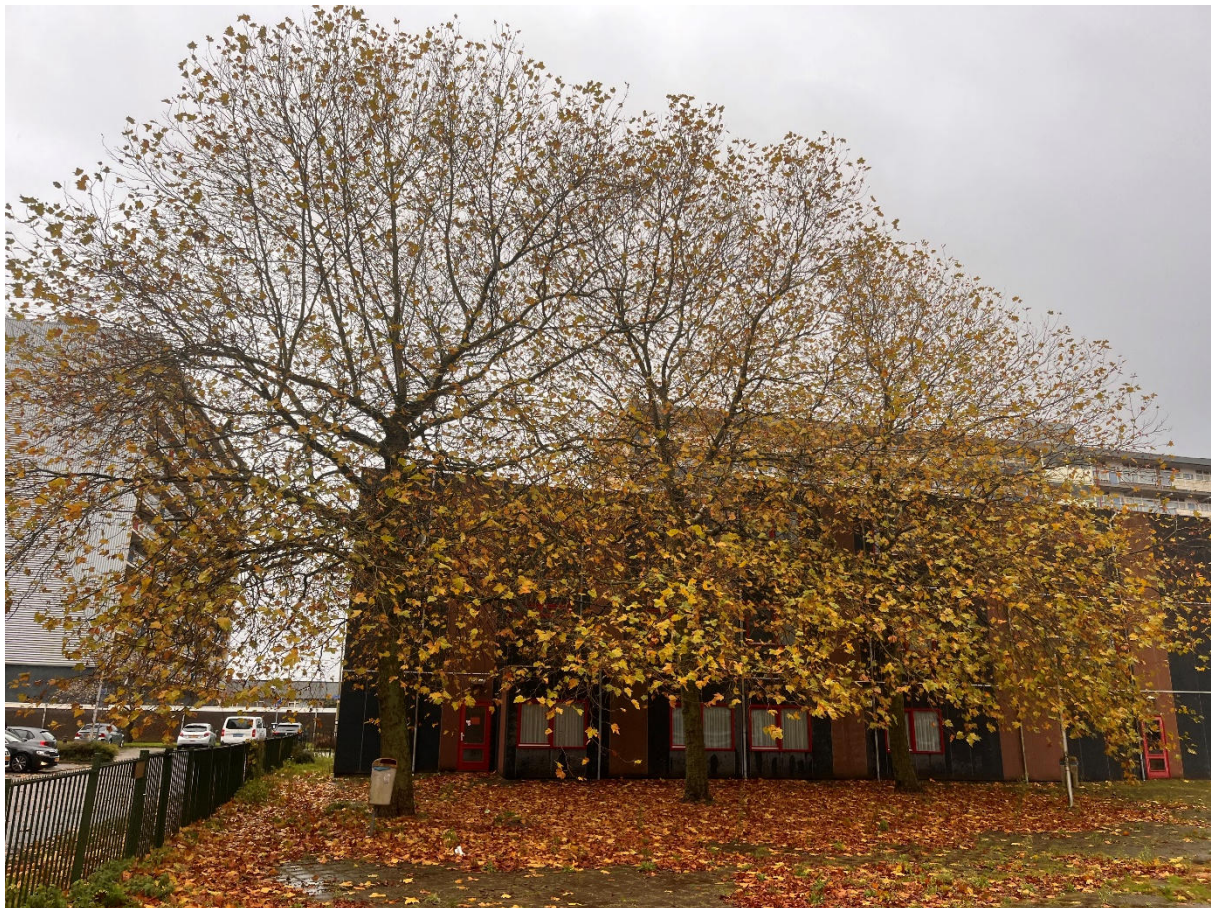
Afbeelding 6: De bomen 27, 28 en 29 wortelen nauwelijks aan de zijde van het gebouw, tevens vangen zij vanuit die richting nauwelijks wind.

- De bomen 27, 28 en 29 wortelen niet in dichte nabijheid van het naastgelegen gebouw. Door de kwetsbare boomzone van deze bomen af te zetten met bouwhekken, kan het gebouw vanaf de zuidzijde met beleid worden gesloopt, inclusief fundering. Na de sloop dienen de bomen wel onderworpen te worden aan een flinke snoeibeurt om windbelasting vanuit de zuidzijde minder impact op de bomen te geven. Nu staan zij uit de wind en wortelen nauwelijks aan de zuidzijde. Opslag van materiaal en materieel mag nooit binnen deze zone plaatsvinden. Op deze wijze zijn de bomen duurzaam in stand te houden. Geadviseerd wordt om bij het ontwerp van de nieuwe woningen een nieuwe Bomen Effect Analyse op te laten stellen. In deze fase is het onmogelijk om nu de effecten van het te maken ontwerp op te stellen.

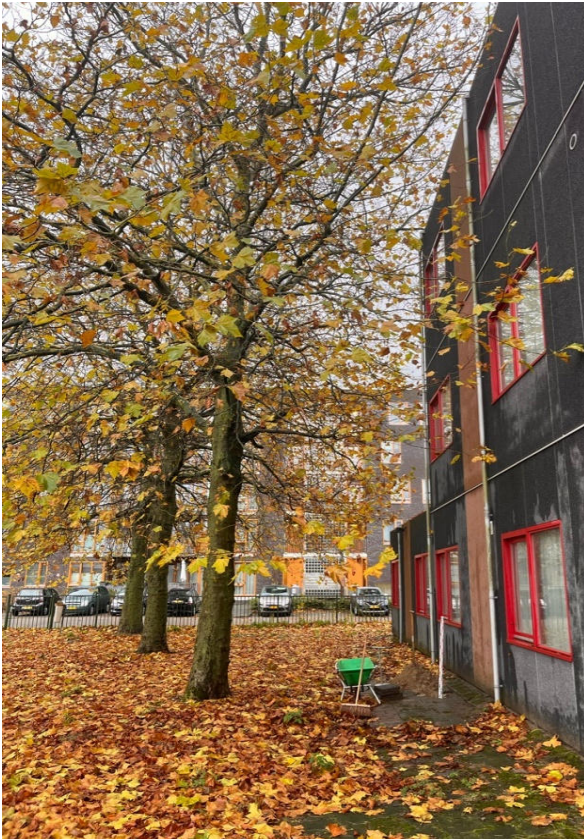
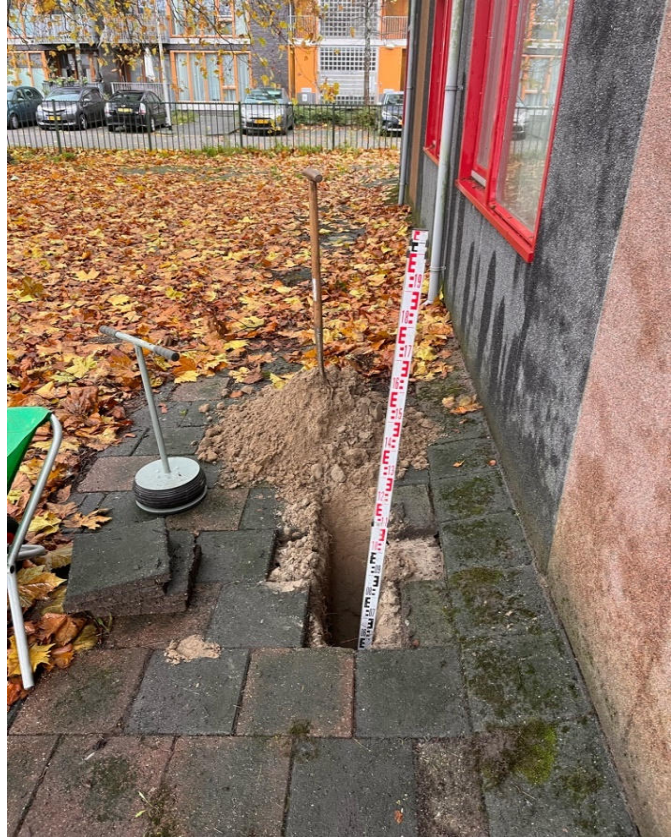
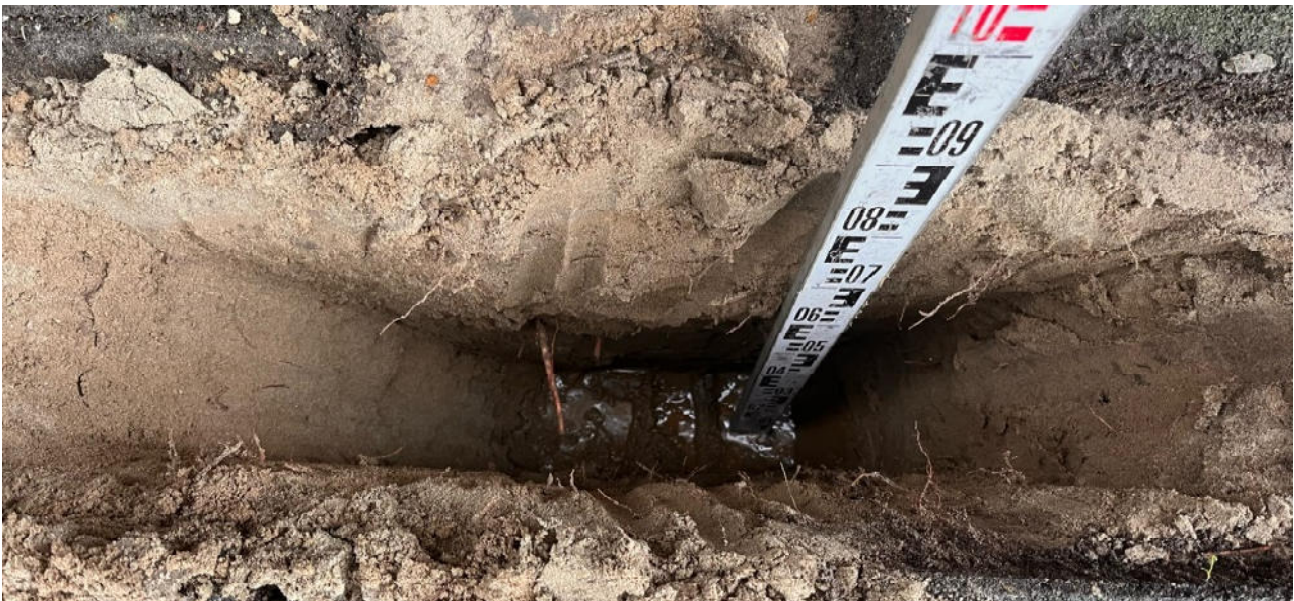
Onder de verharding ter hoogte van de Gewone platanen is tot 85 centimeter onder maaiveld humusarm, matig fijn lichtbruin zand aangetroffen. De beworteling is hier extensief aanwezig en bestaat uit opnamewortels. Dikkere beworteling is hier niet aangetroffen en heeft zich aannemelijk aan de andere zijde van de stam ontwikkeld. Enerzijds vanwege de ongunstige groeiomstandigheden en anderzijds vanwege de windbelasting op de boom.

| Diepte<br>cm-/mv | Bodemprofiel | Humusgehalte | Grondfractie | Beworteling | Opmerkingen |
|---|---|---|---|---|---|
| 4 - 85 | Lichtbruin zand | Humusarm | Matig fijn zand | Extensief | Opnamewortels, grondwater op 85 cm-/mv |

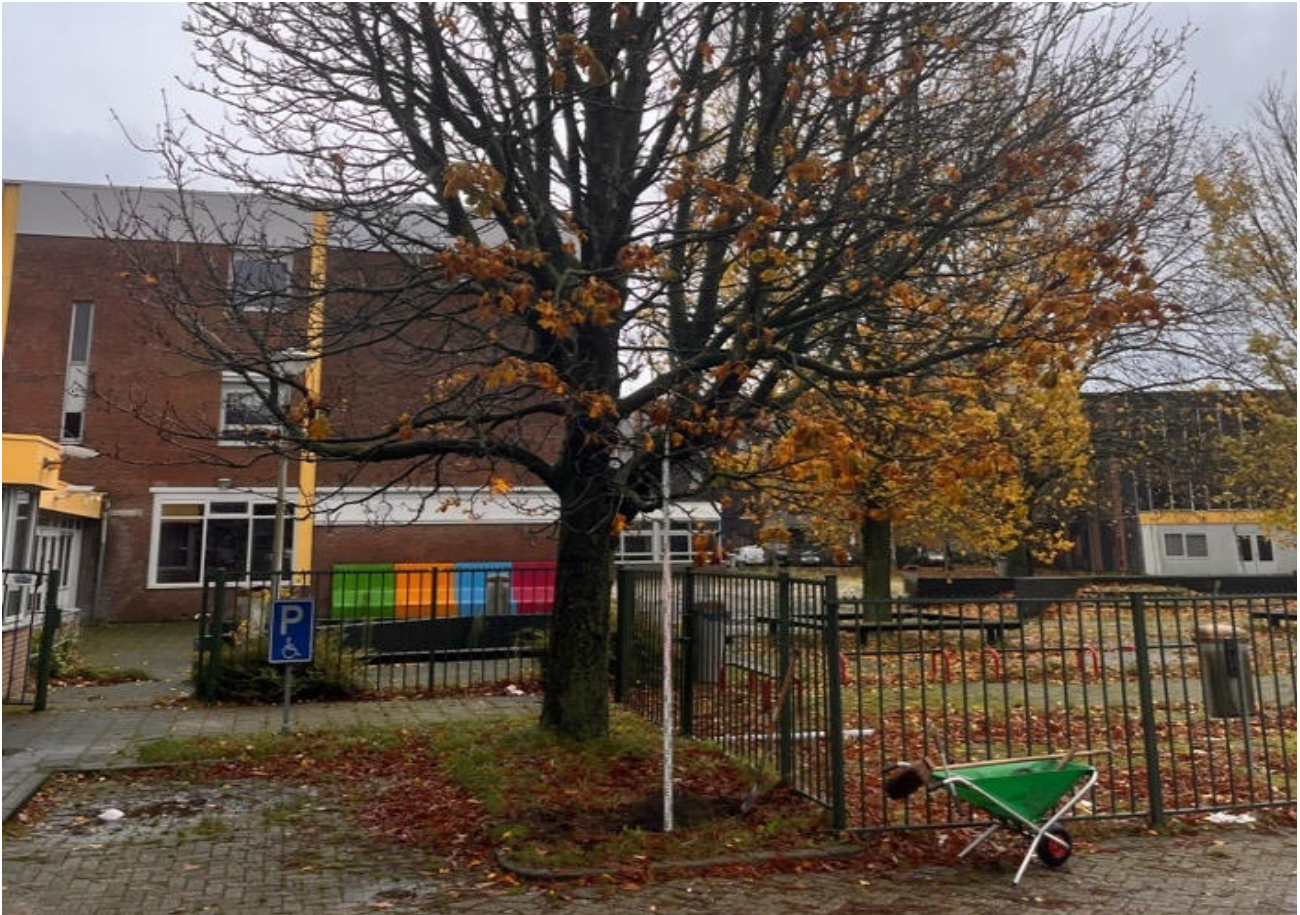
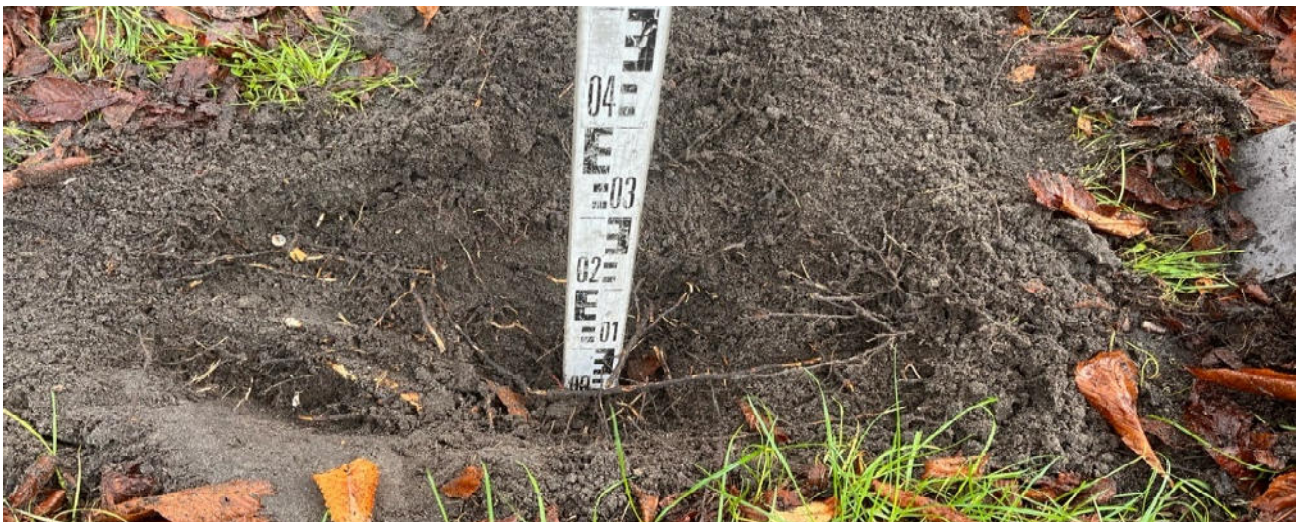
## Groeiplaatsonderzoek 2

Daar waar geen verharding ligt is humeus, matig fijn donkergrijs zand aangetroffen. Daar waar geen verharding ligt is een intensieve oppervlakkige beworteling aangetroffen, waardoor er niet tot dieper gegraven kon worden dan 15 centimeter onder maaiveld zonder onnodige wortelschade aan te brengen. De aangetroffen beworteling bestaat voornamelijk uit een fijn netwerk van opnamewortels en enkele dikkere wortels (tot Ø 4 cm).

2,5 meter vanuit het hart van boom 20

| Diepte<br>cm-/m-v | Bodemprofiel | Humusgehalte | Grondfractie | Beworteling | Opmerkingen |
|---|---|---|---|---|---|
| 0 - 15 | Donkergrijs zand | Humeus | Matig fijn zand | Intensief | |
