## Bijlage VIII

### Aanvullende conclusie nader onderzoek aanwezigheid vleermuizen e.a.

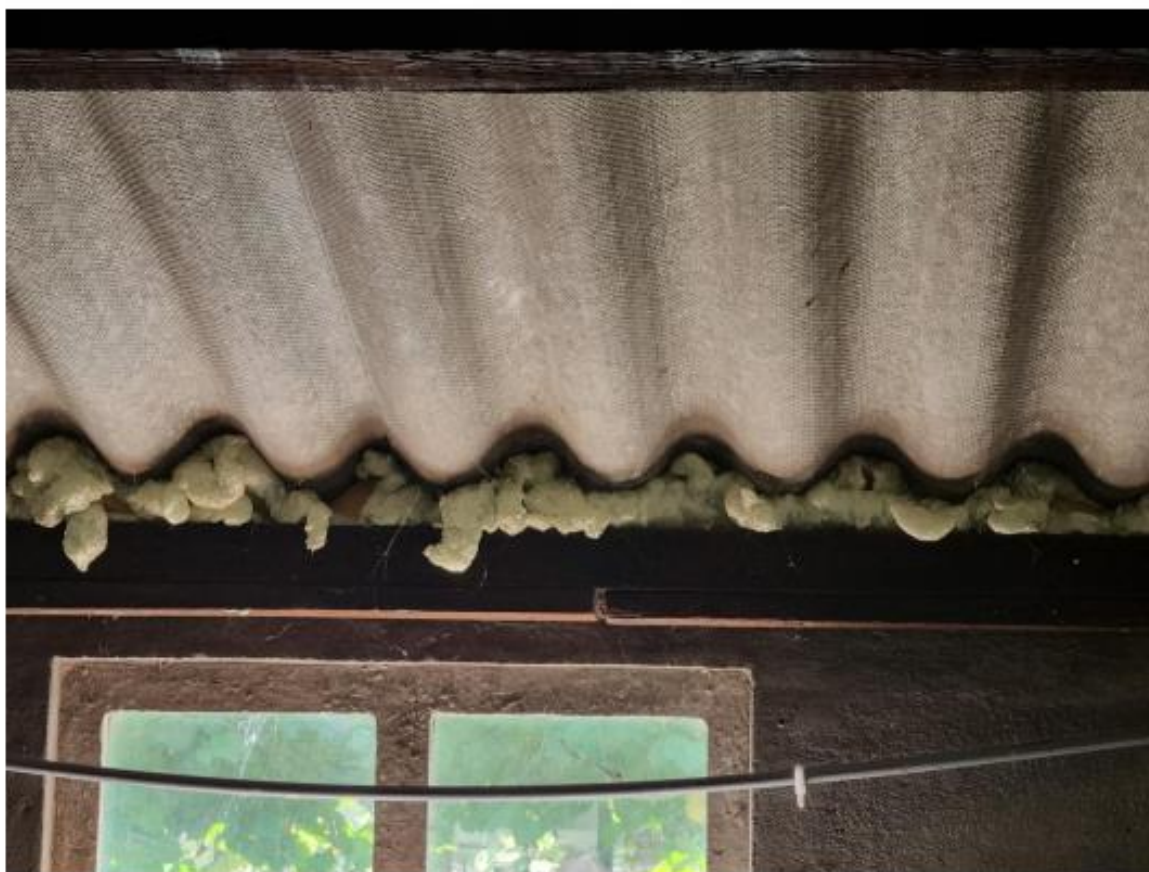
Golven van platen afgedicht met PUR-schuim

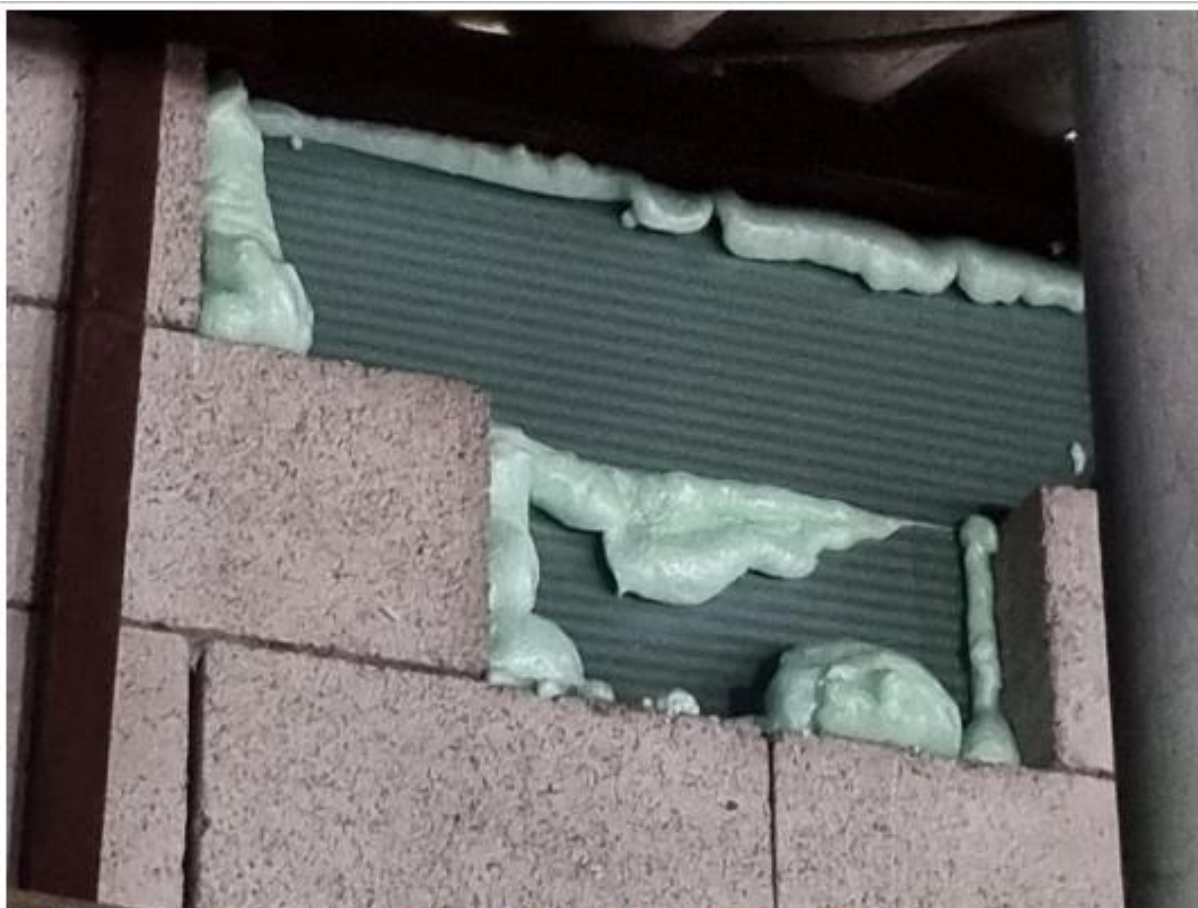
Grotere gaten afgedicht met een plaatmateriaal en daarna afgepuurd

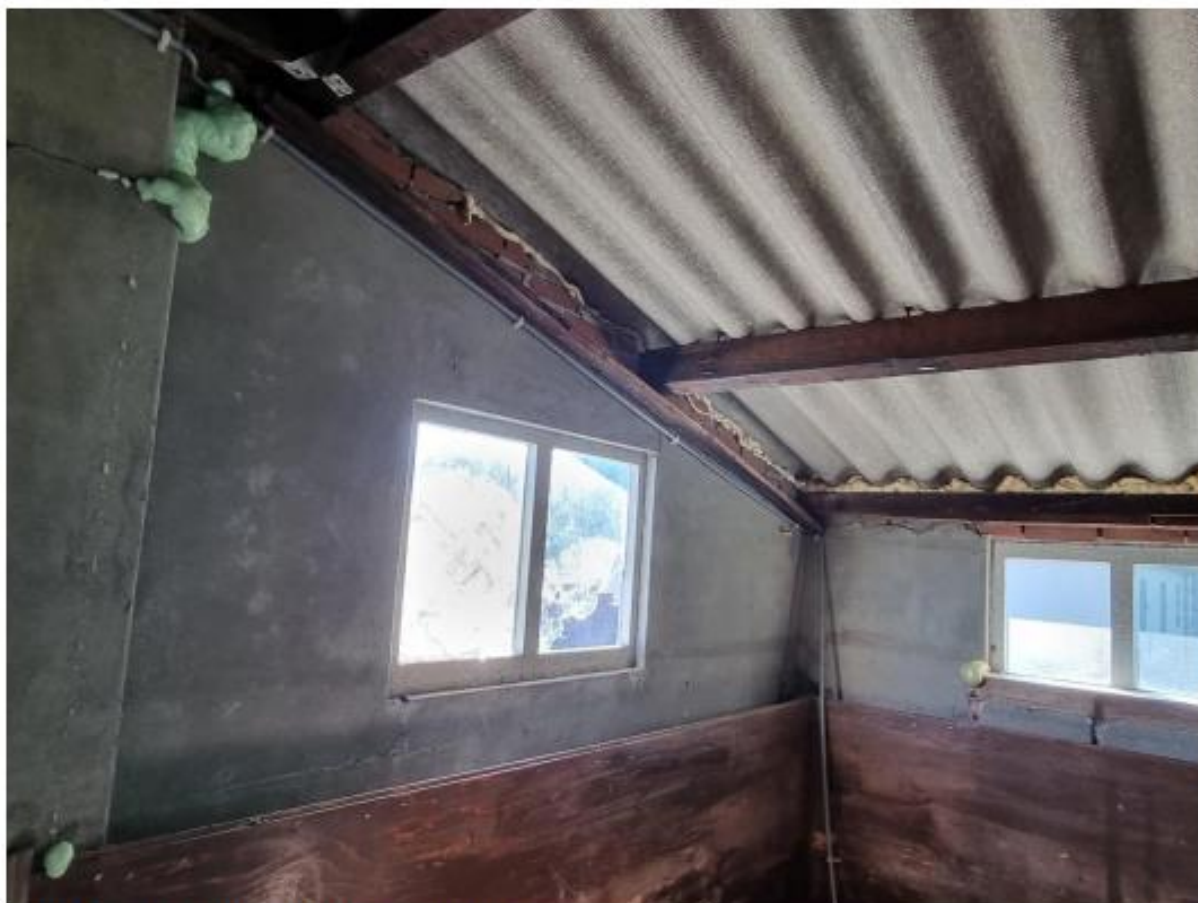
Ook hier alle kieren en gaten afgedicht

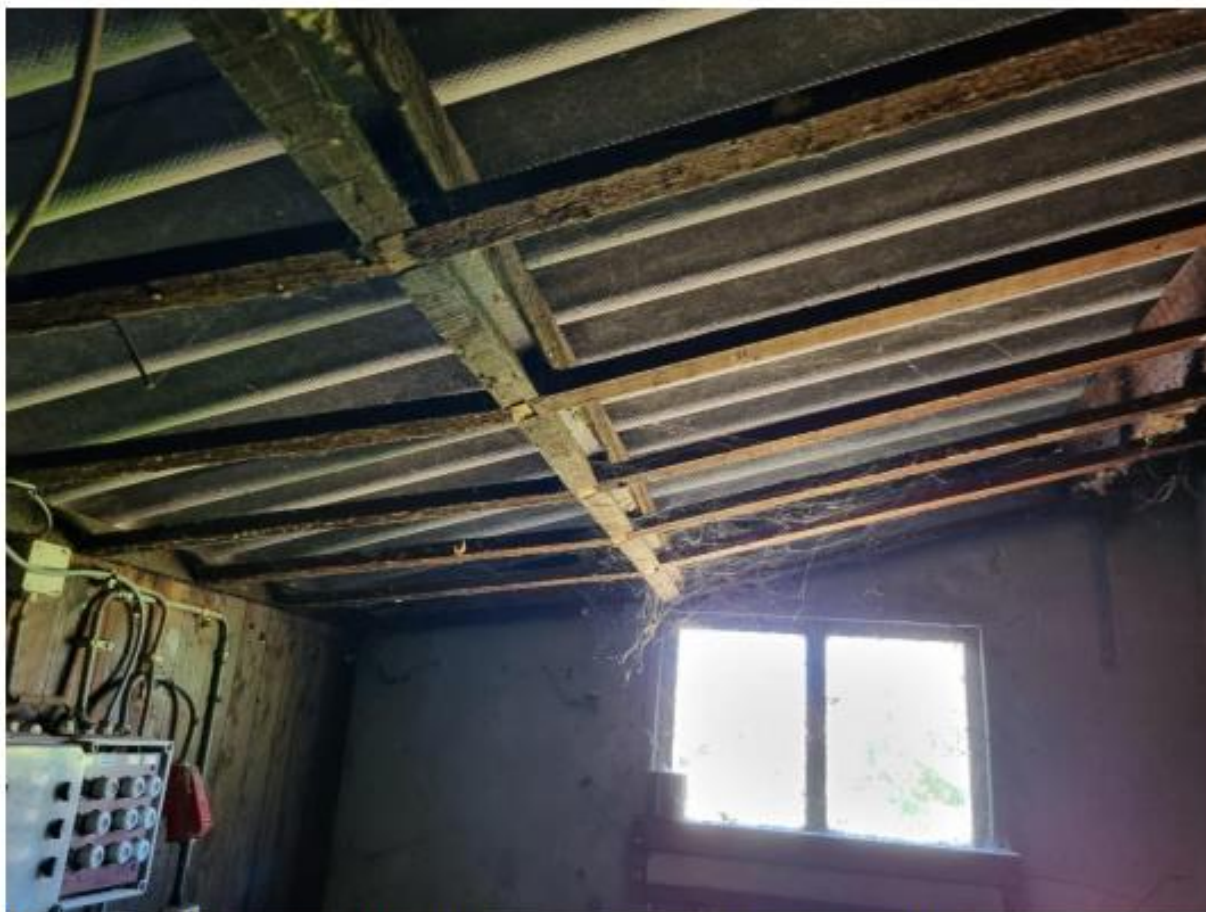
Door het ontbreken van plafonds alles goed controleerbaar op nesten. Deze zijn niet aanwezig

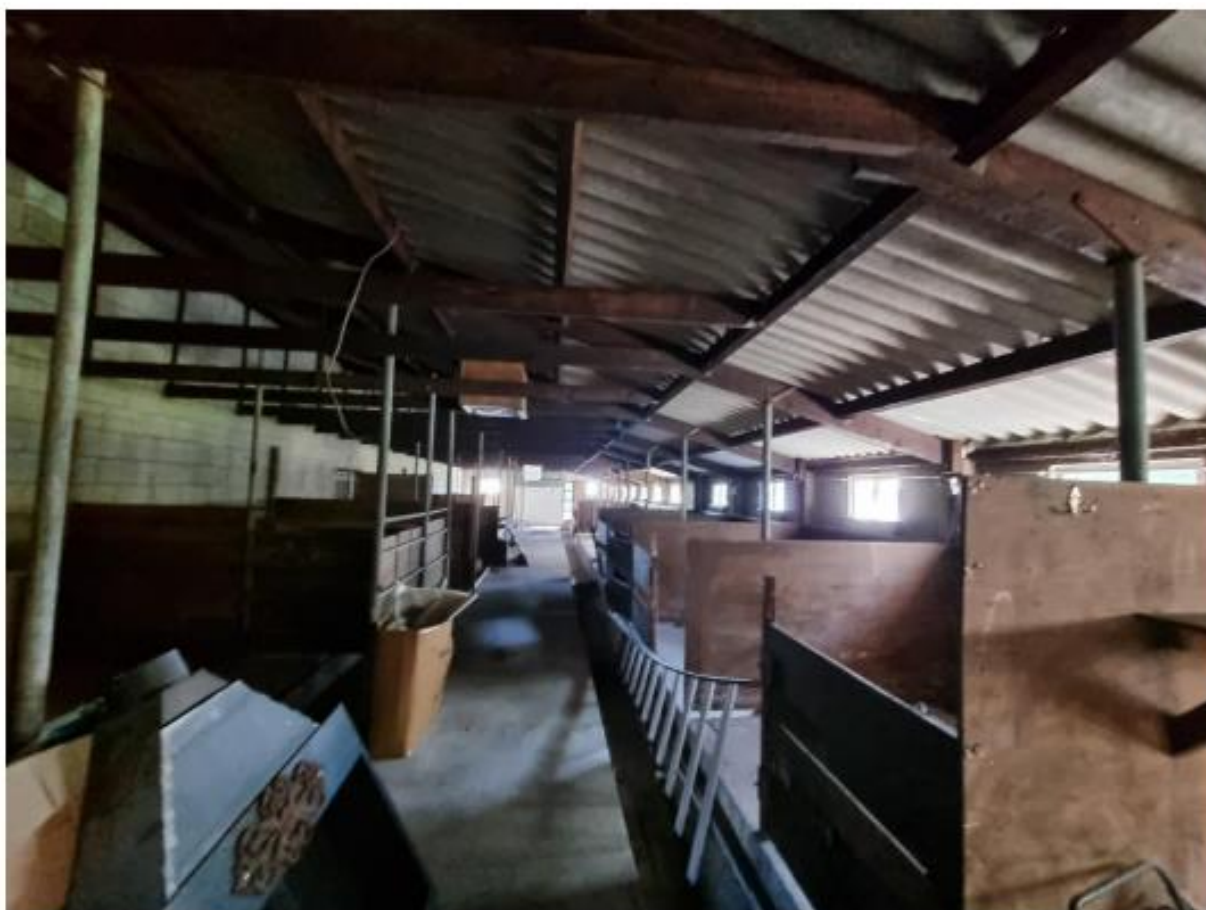
Goed controleerbaar, geen nesten aanwezig
