**Betreft:** rapportage vooronderzoek Dordtse Kil  
**Behandeld door:** Linda Timmers  
**E-mail contactpersoon:** LTimmers@saricon.nl

## Vooronderzoek Conventionele Explosieven Dordtsche Kil

documentcode: 72455-VO-01  
aantal pagina's: 35 pagina's inclusief bijlagen

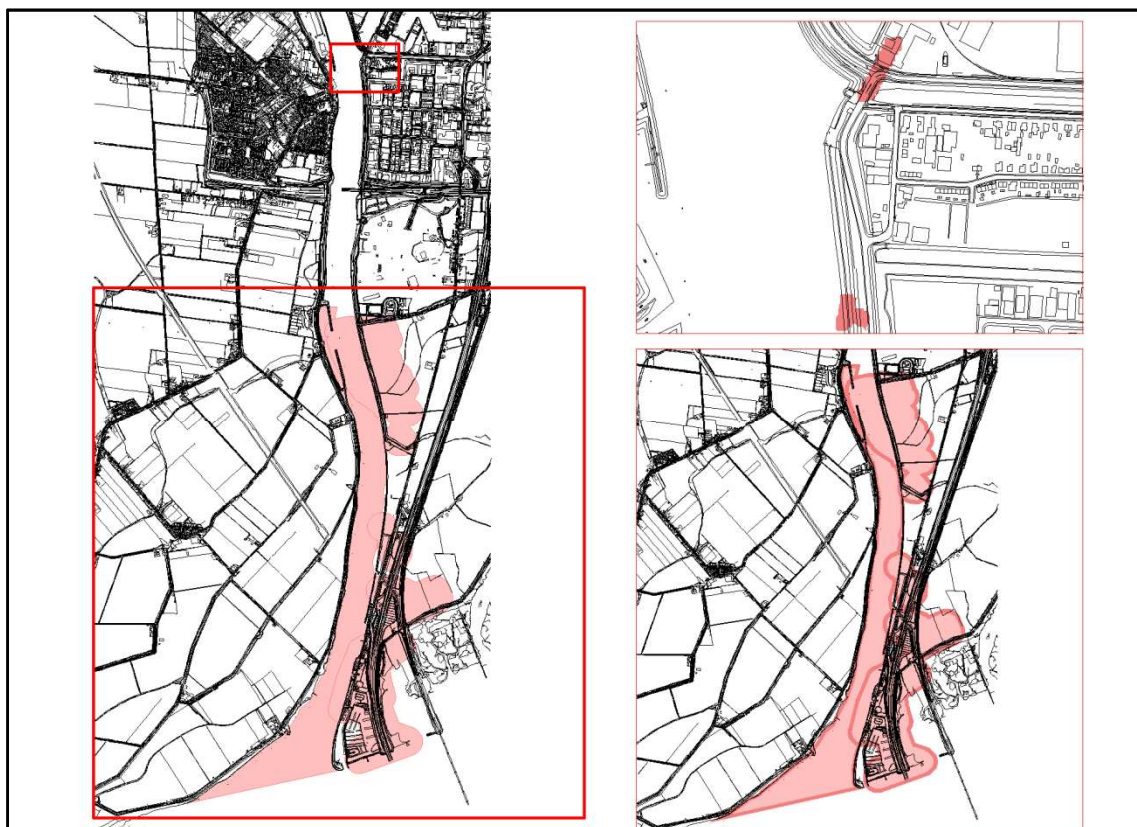
**Figuur 2** Begrenzing verdachte gebieden.

Het verdachte gebied is zichtbare schade aan het landschap met een marge van 2 meter rondom dit gebied. De maximale indringingsdiepte op het Eiland van Dordrecht is 7 meter – MV.

Rond de stellingen, loopgraven en mijnevelden is een marge van 2 meter rond de militaire objecten verdacht verklaard. De explosieven worden niet dieper dan 2 meter – het oude MV verwacht.

In het onderstaande figuur zijn de verdachte gebieden aangegeven.
