**Historisch vooronderzoek**

**Graaf Florisweg 28  
te Gouda**

Projectcode: 19251BRG  
Kenmerk: U19-0791  
Datum: 5 november 2019  
Opdrachtgever: Dhr. A. Bremmer, Brembel Beheer BV

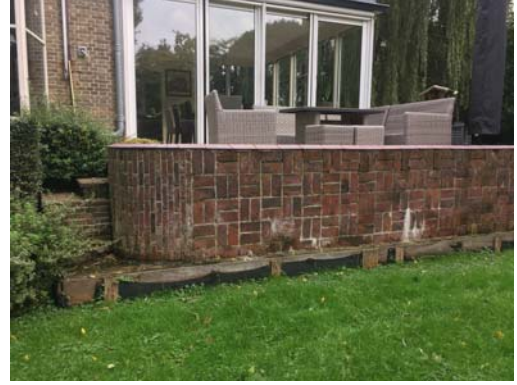
Foto 6: Fundering achterzijde woning met ingeklonken bodem
