BOMEN-INVENTARISATIE  
OMGEVING BOEKWEITKAMP  
TE DEN HAAG  
GEMEENTE DEN HAAG

## Bomen-inventarisatie omgeving Boekweitskamp te Den Haag in de gemeente Den Haag

| <b>Rapportnummer</b> | 15045495 |
| <b>Datum</b> | 30 juli 2015 |

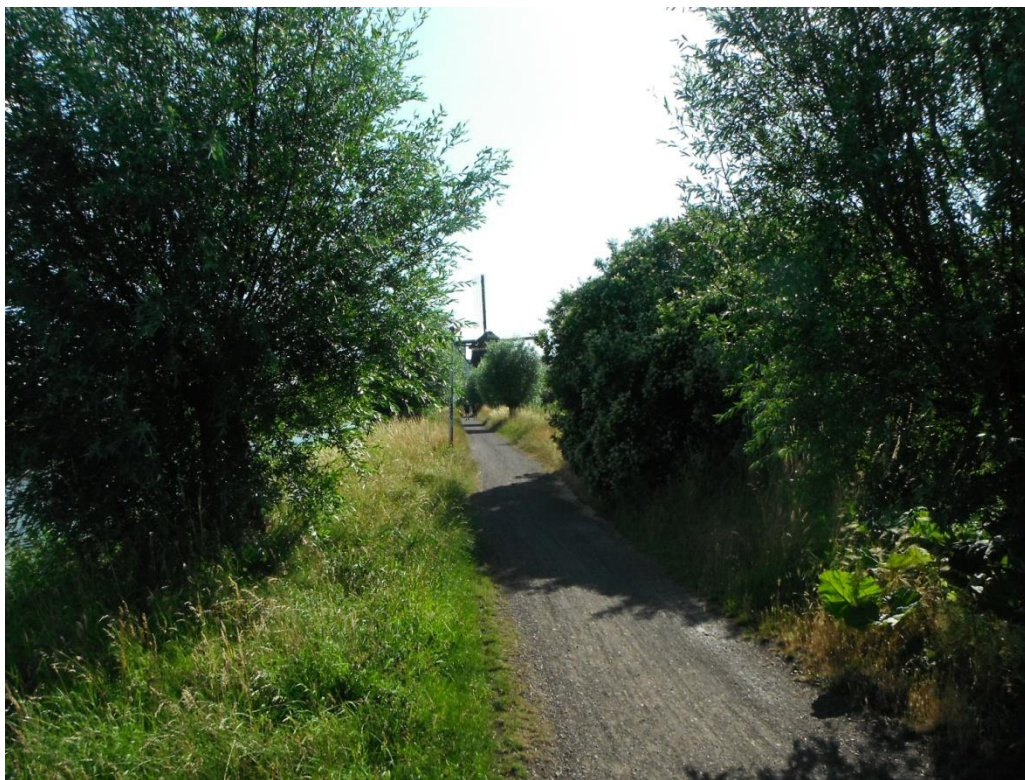
Foto 1. Voet/fietspad parallel aan De Schenk (noordzijde) westelijk van plangebied

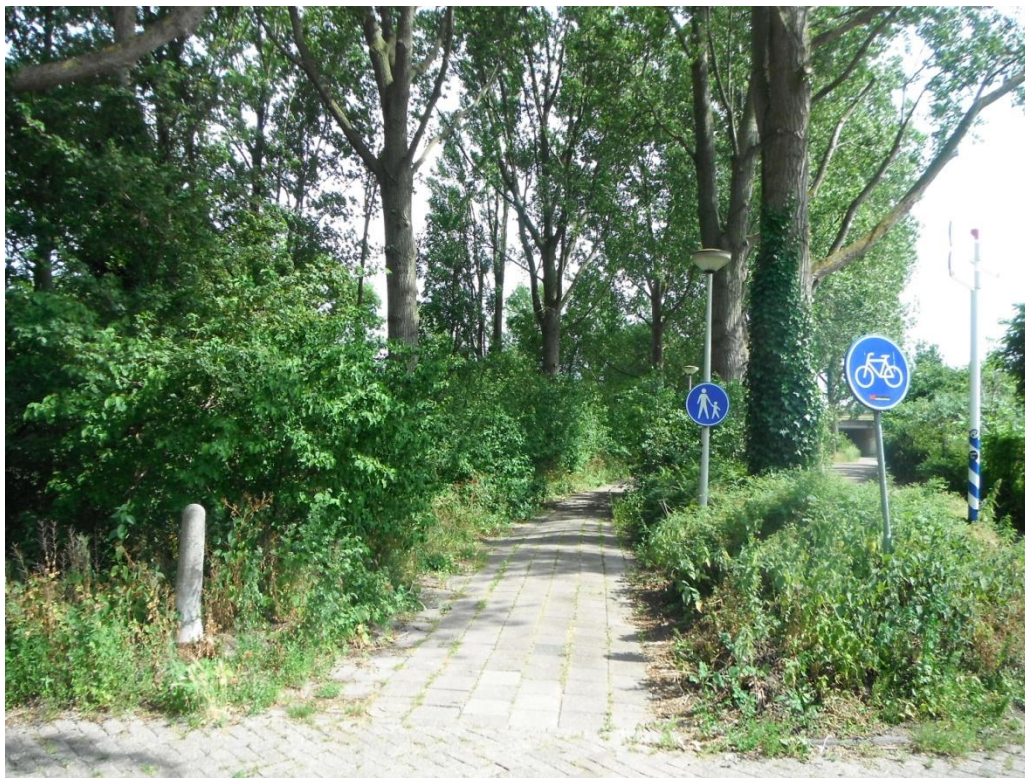
Foto 2. Boom 015 (verderop 014 en 002)

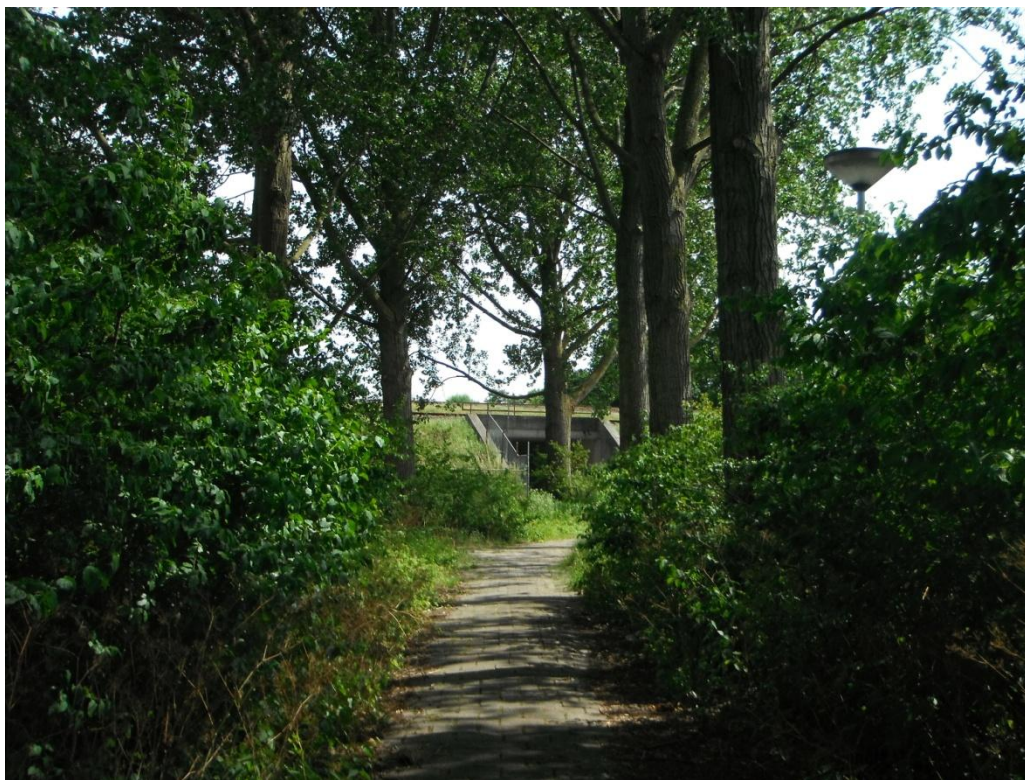
Foto 3. Boom 011 (verderop 010, 009, 008, 005, 006 en 007)

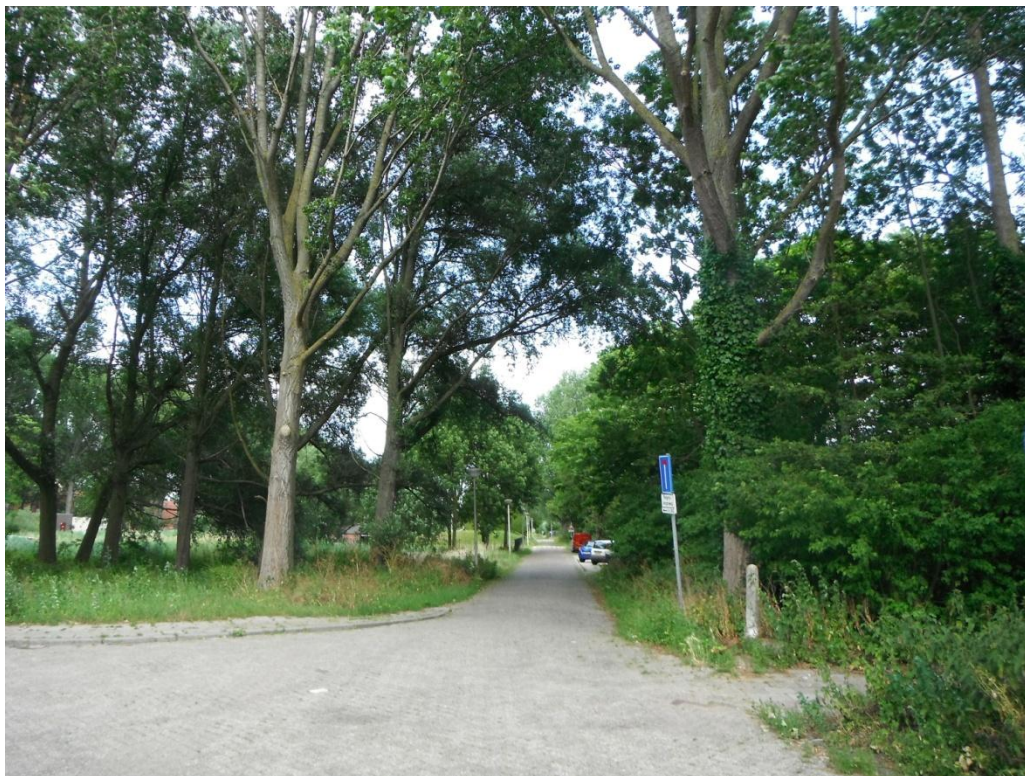
Foto 4. Boom 016 en 001

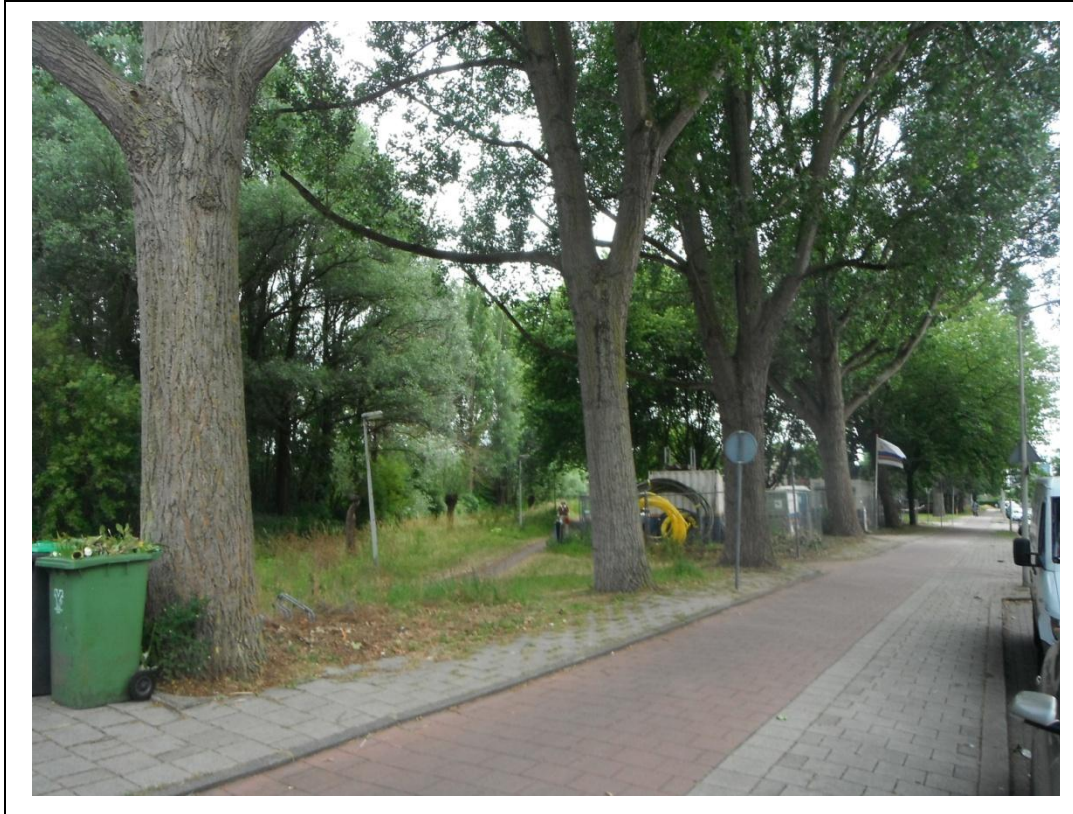
Foto 5. Boom 019, 020, 021 en 022

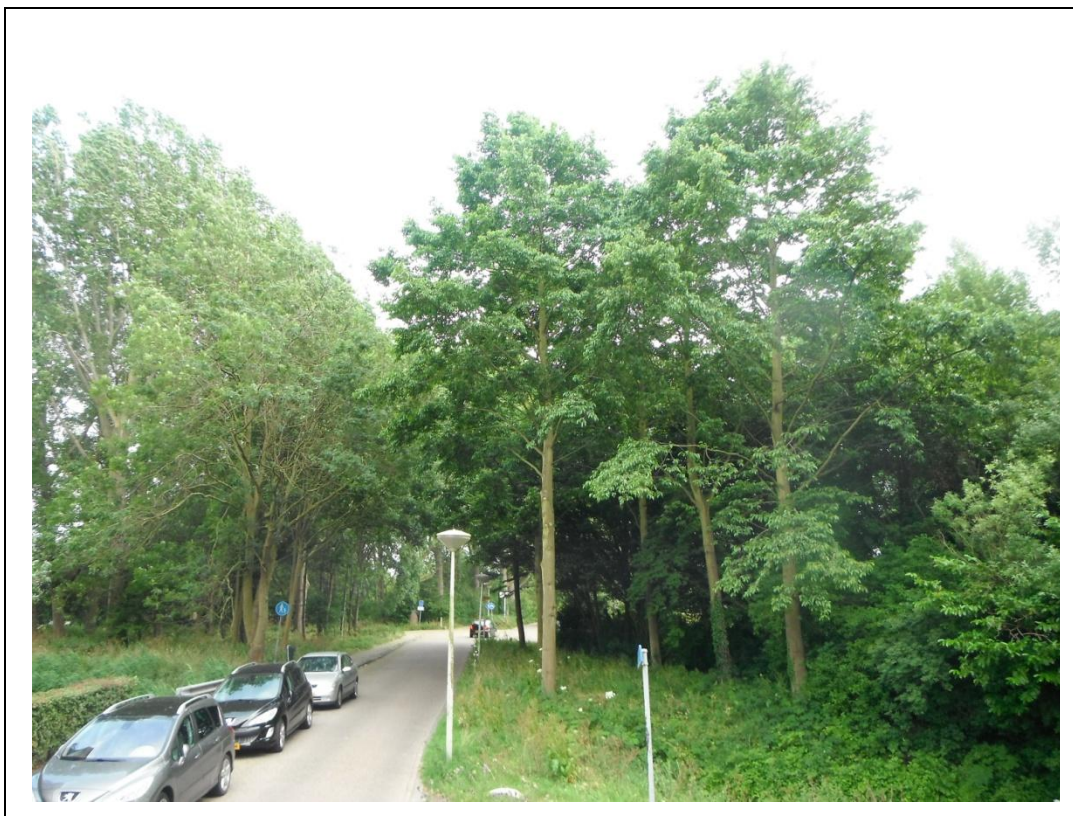
Foto 6. Bomen 026 t/m 031

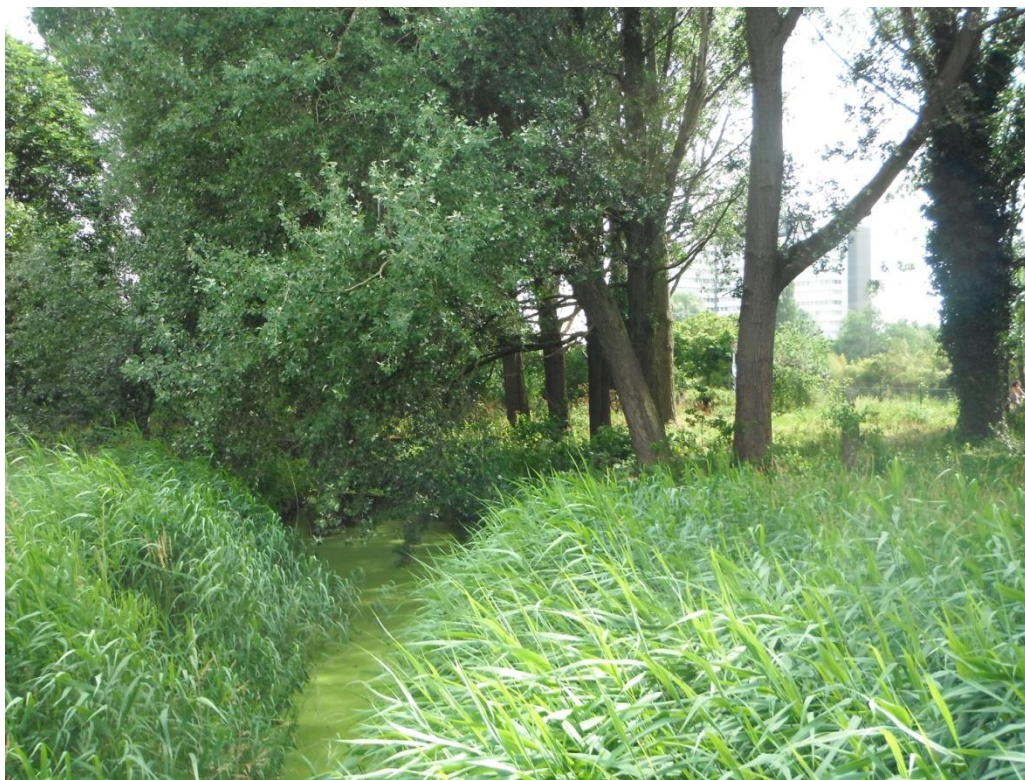
Foto 7. Bomen 033 en 034 (verderop 035 t/m 038 en 017 + 016)

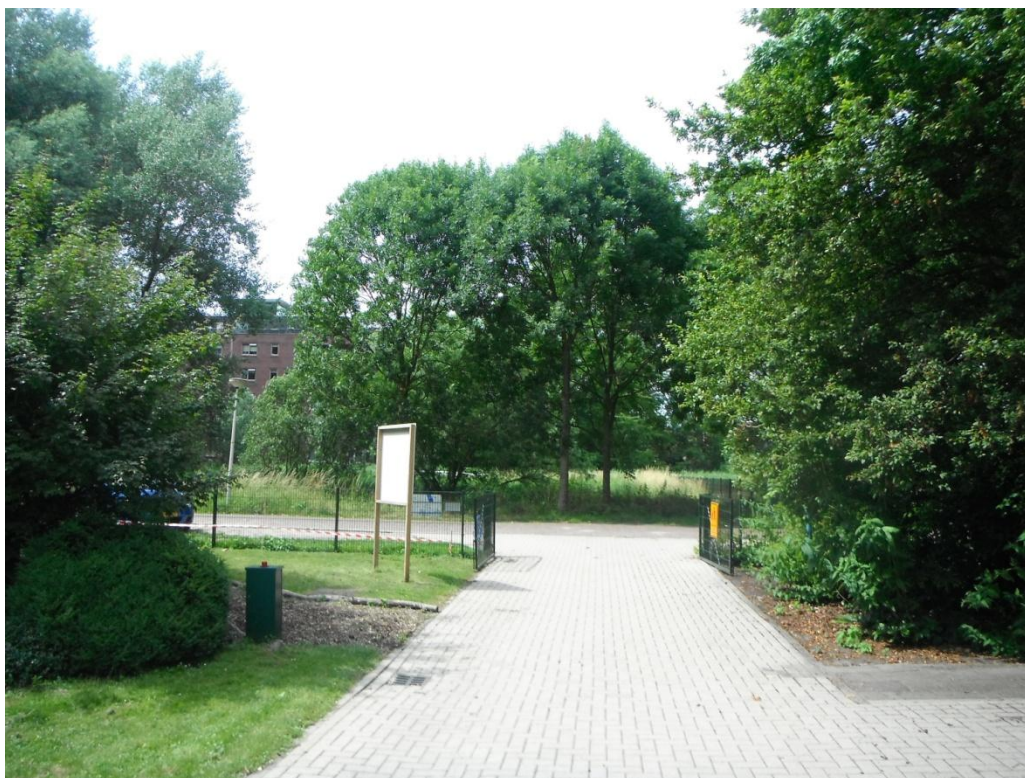
Foto 8. Bomen 039, 040 en 041

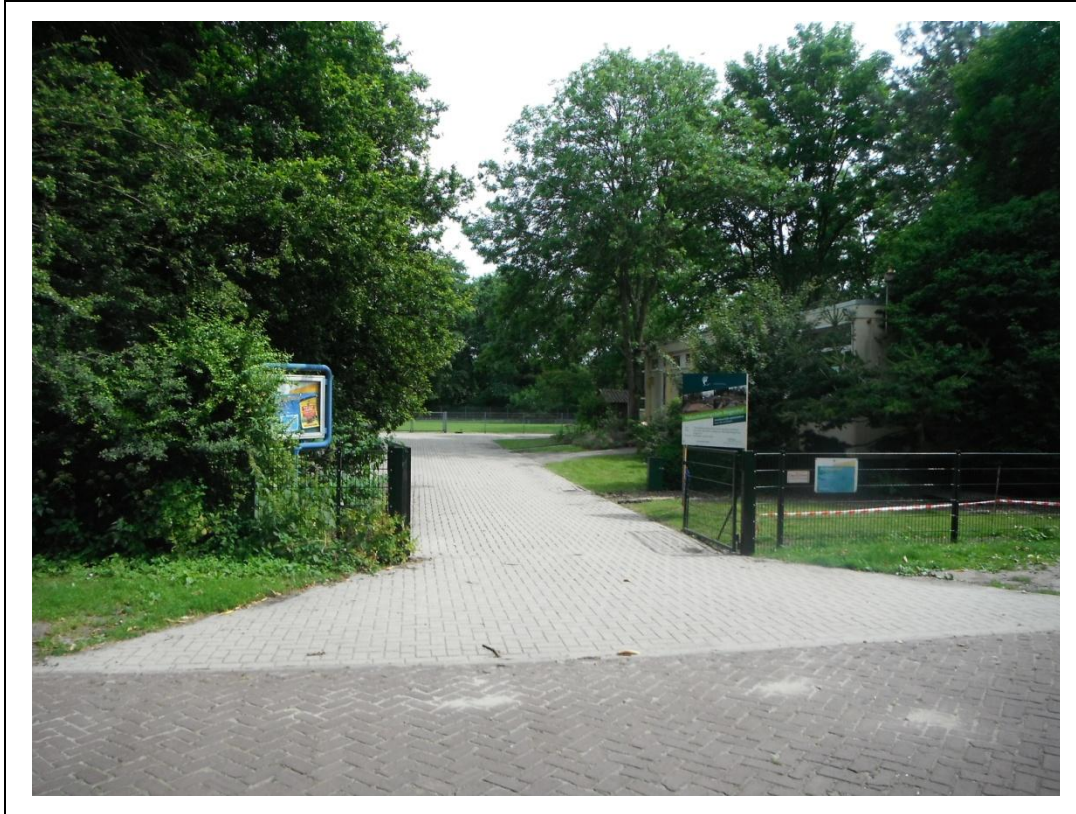
Foto 9. Boom 042

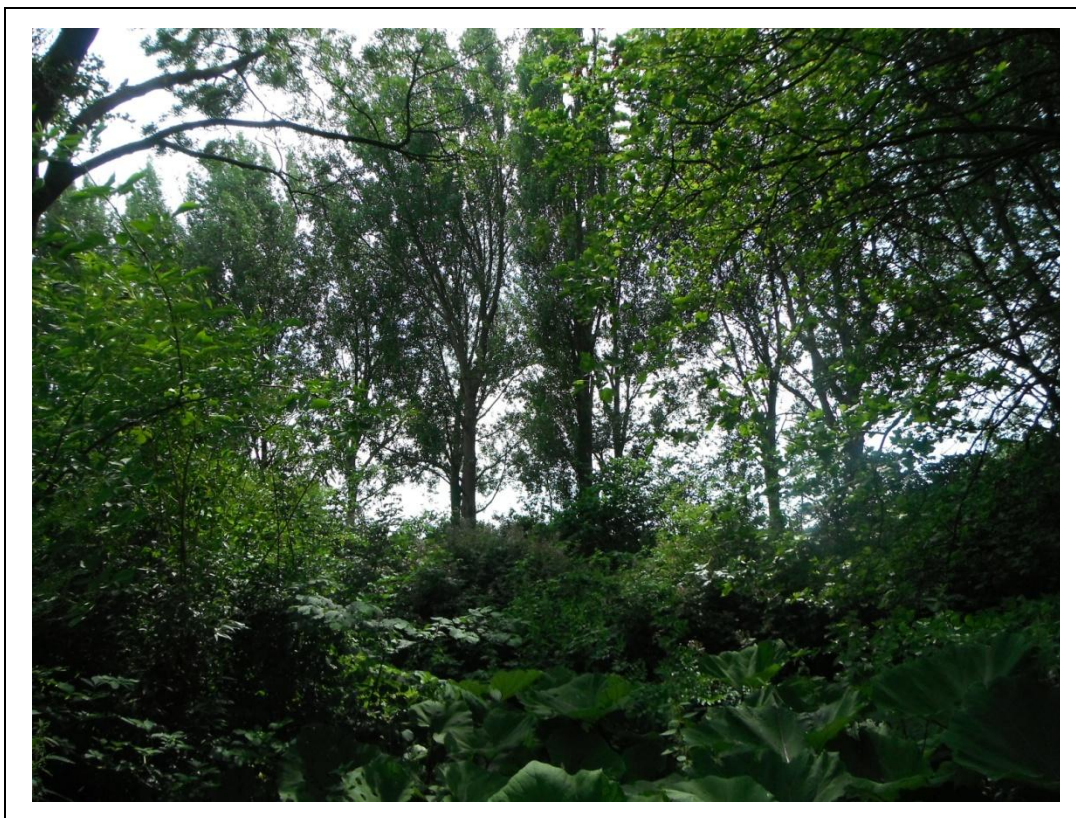
Foto 10. Bomen 046 en 045 (en verderop 002, 003, 012, 013 en 014)

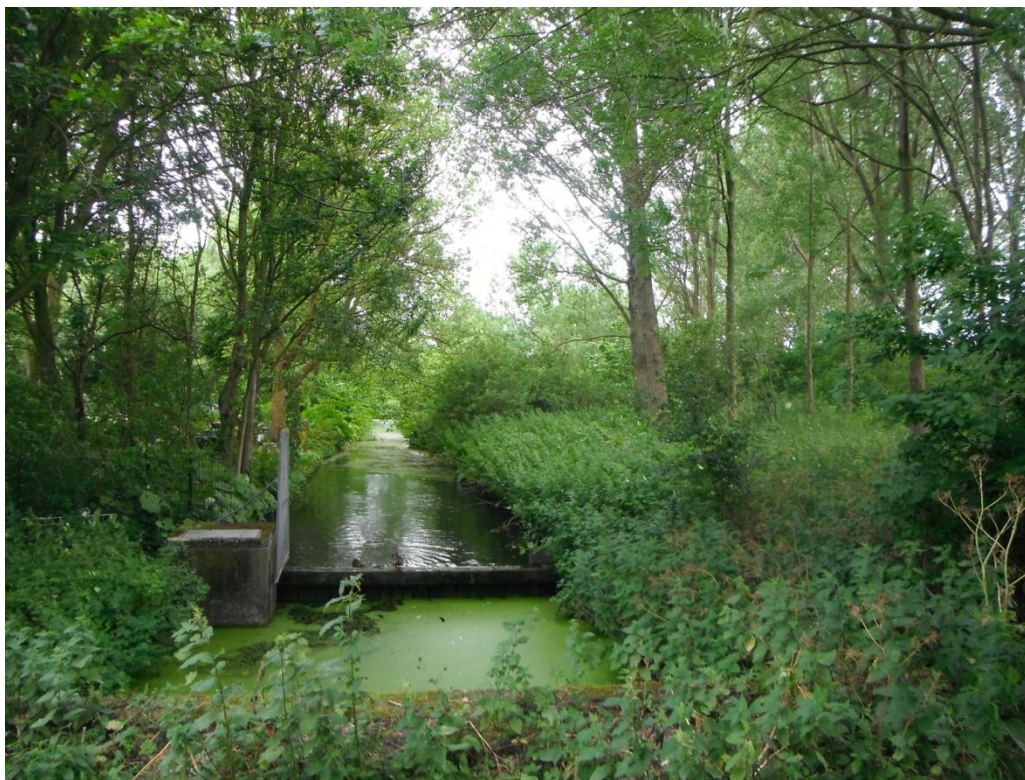
| Boom-nr. | Soort | Boom-hoogte (meter) | Stamomvang (omtrek in cm) | Geschatte leeftijd (jaar) | (Stam)-morfologie | Opmerkingen | Vitaliteit/conditie |
|---|---|---|---|---|---|---|---|
| 045 | Berlijnse bastaardpop. (Pop.xberolinensis) | - | - | - | - | zeldzame verschijning in Nederland | normaal (goed) |
| 046 | Berlijnse bastaardpop. (Pop.xberolinensis) | - | - | - | - | zeldzame verschijning in Nederland | normaal (goed) |

Foto 11. Bomen 045 en 046

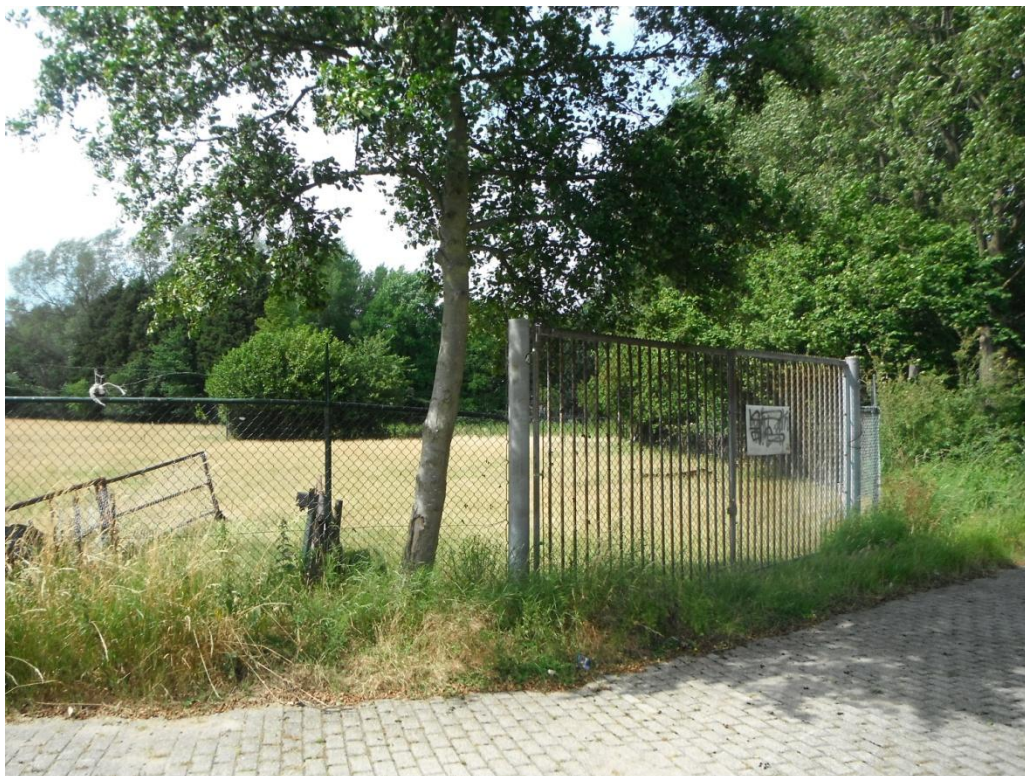
Foto 12. Boom 051

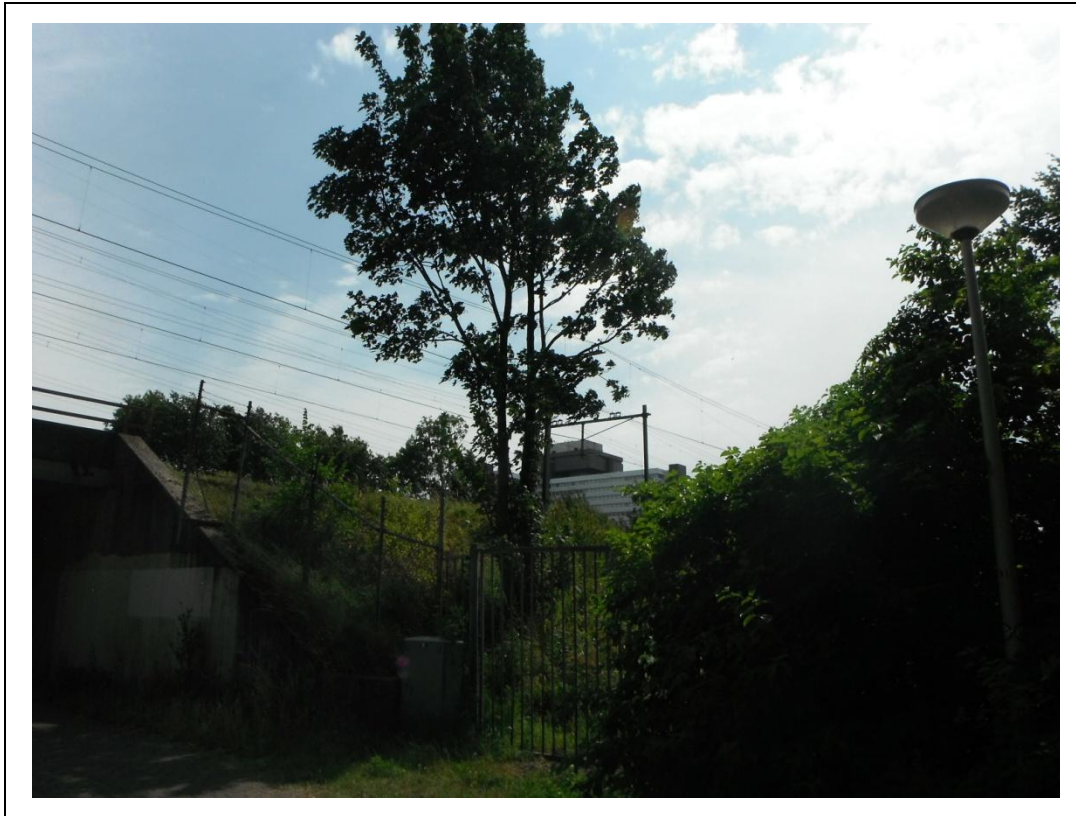
Foto 13. Boom 052

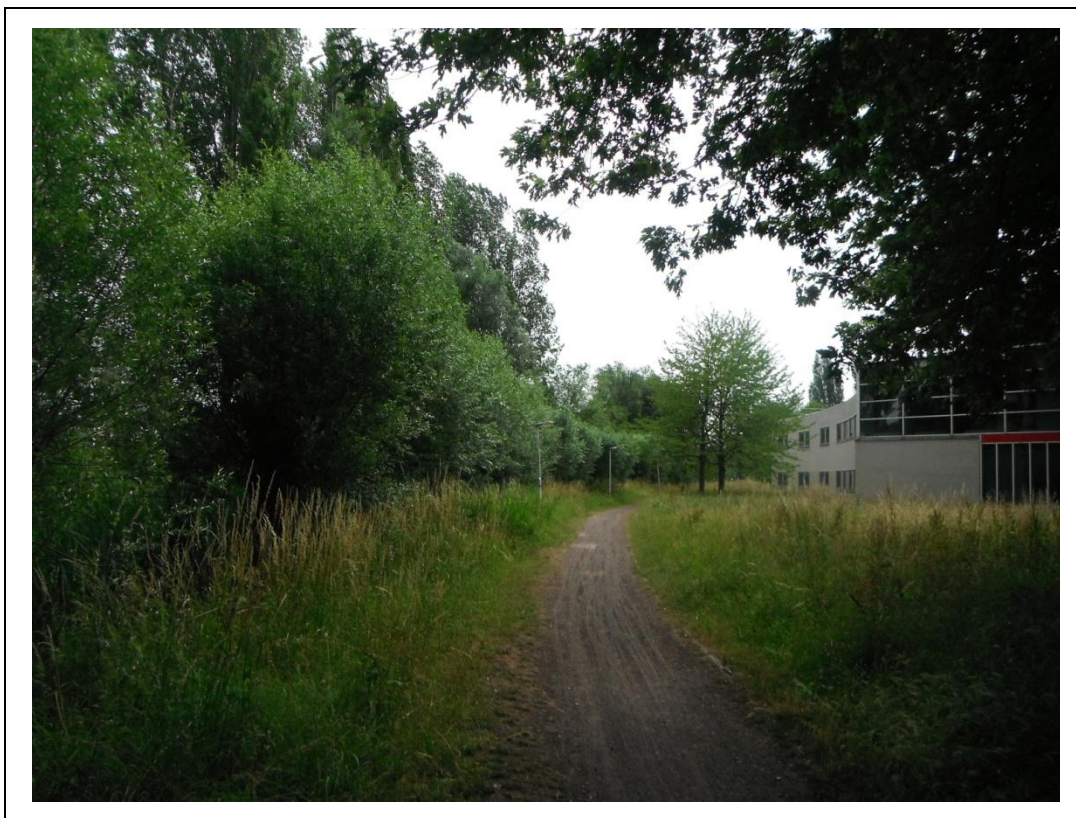
Foto 14. Bomen 059 t/m 070

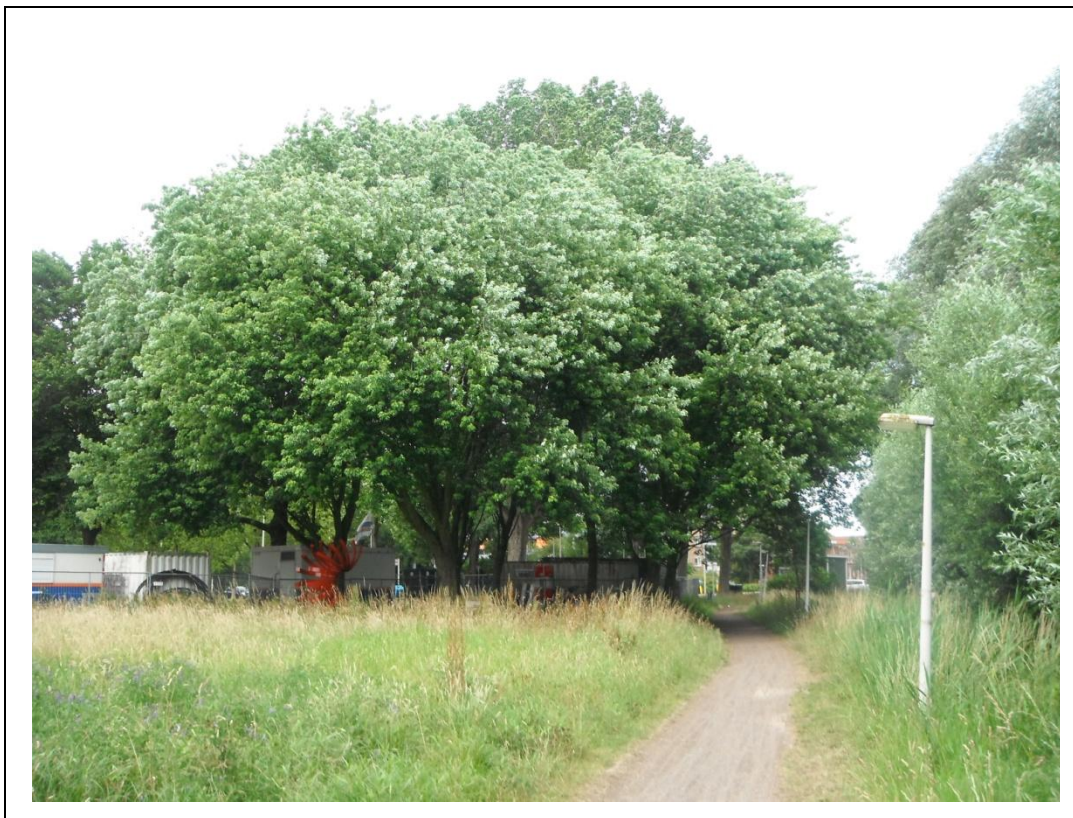
Foto 15. Bomen 091 t/m 097)

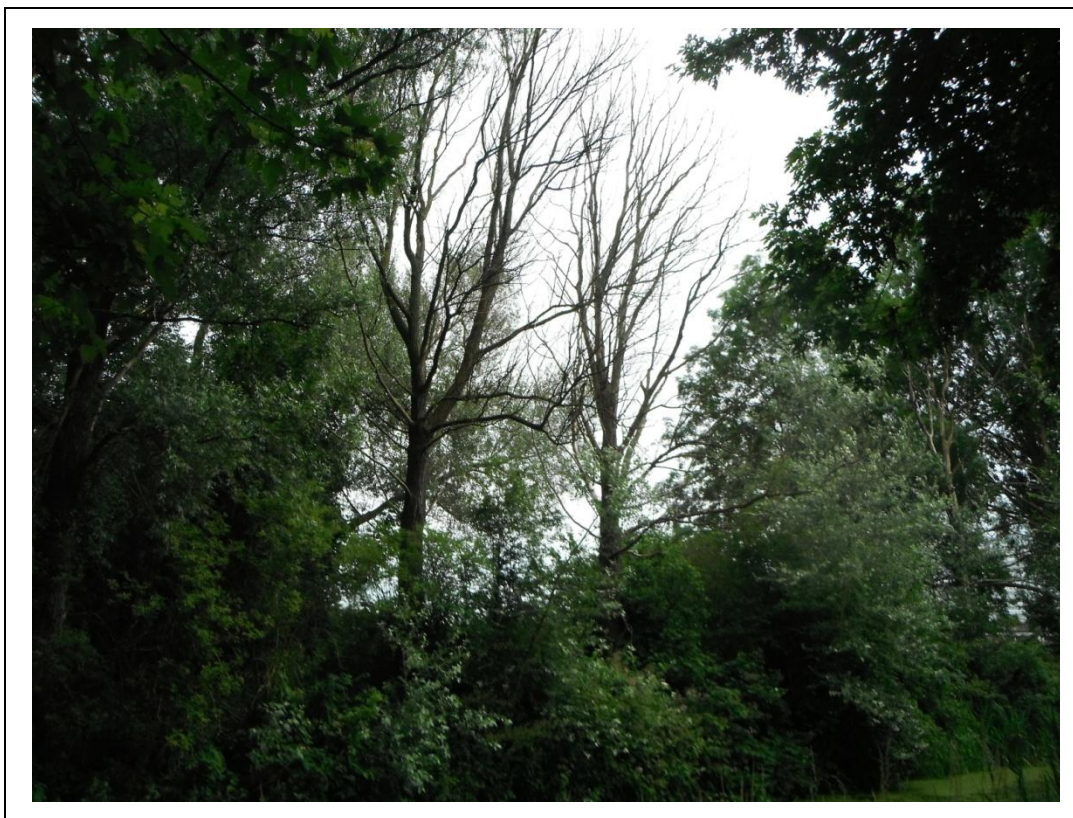
| Boom-nr. | Soort | Boom-hoogte (meter) | Stam-omvang (omtrek in cm) | Geschatte leeftijd (jaar) | (Stam)-morfologie | Opmerkingen | Vitaliteit/conditie |
|---|---|---|---|---|---|---|---|
| 098 | Schietwilg (Salix alba) | - | - | - | - | - | dood |
| 099 | Schietwilg (Salix alba) | - | - | - | - | - | dood |

Foto 16. Bomen 099 en 098

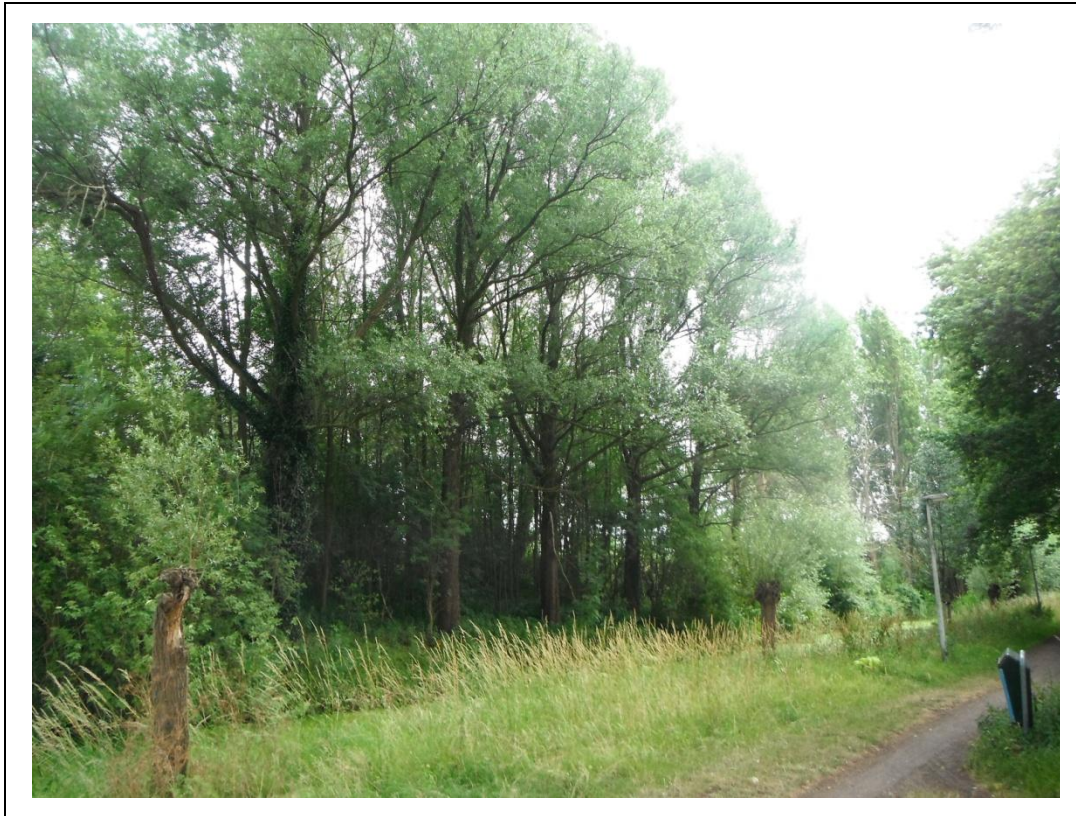
| Boom-nr. | Soort | Boom-hoogte (meter) | Stam-omvang (omtrek in cm) | Geschatte leeftijd (jaar) | (Stam)-morfologie | Opmerkingen | Vitaliteit/conditie |
|---|---|---|---|---|---|---|---|
| 100 | Schietwilg (Salix alba) | - | - | - | - | zware ketting om de stam | normaal (goed) |

Foto 17. Bomen 104 t/m 100

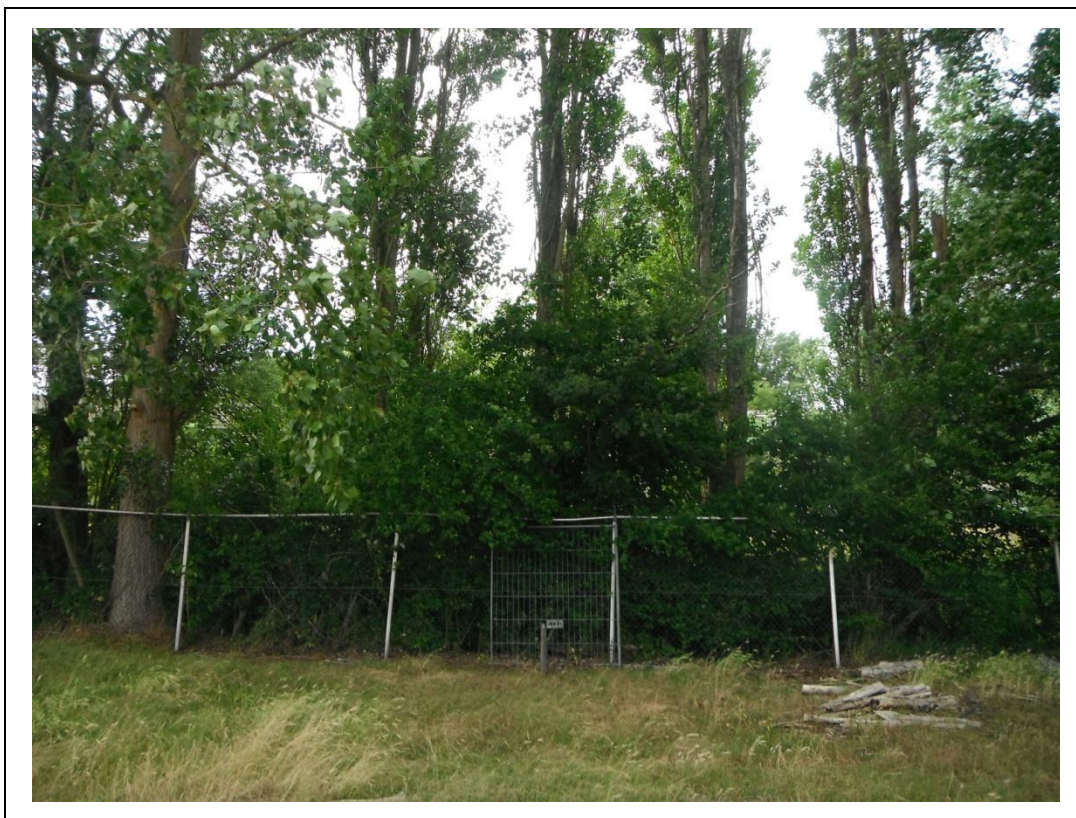
Foto 18. Boom 112 en de reeks 107 t/m 110

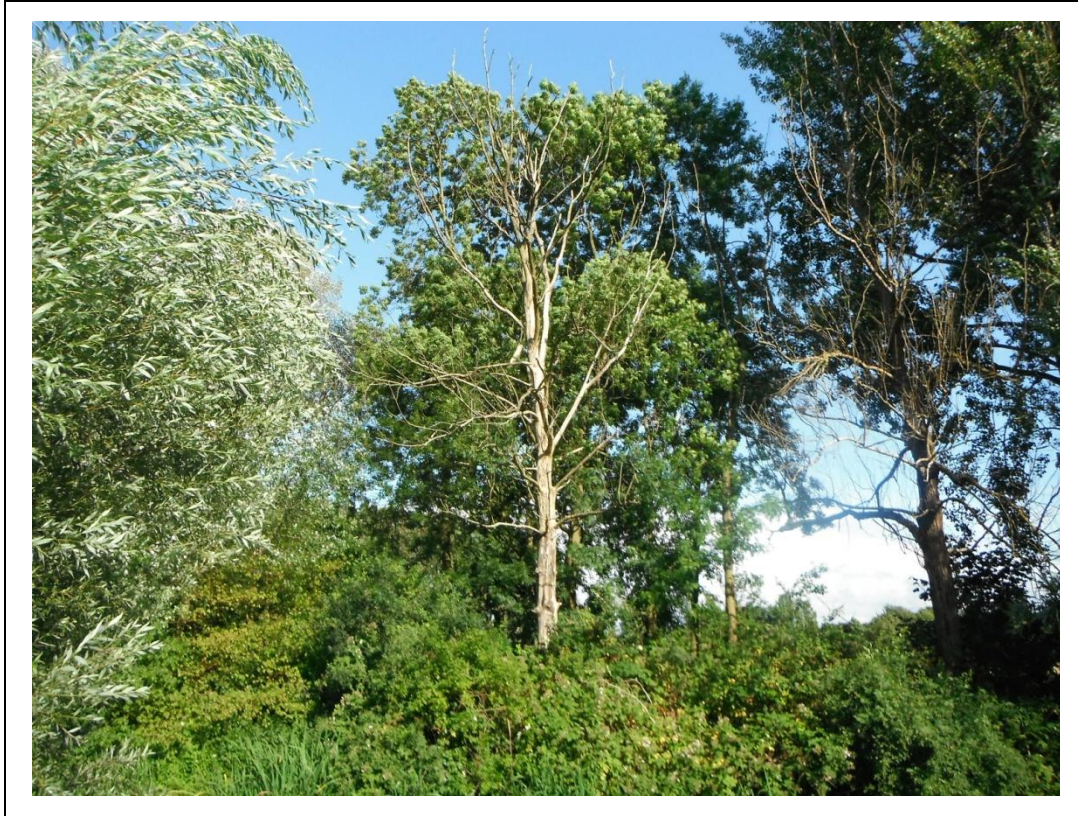
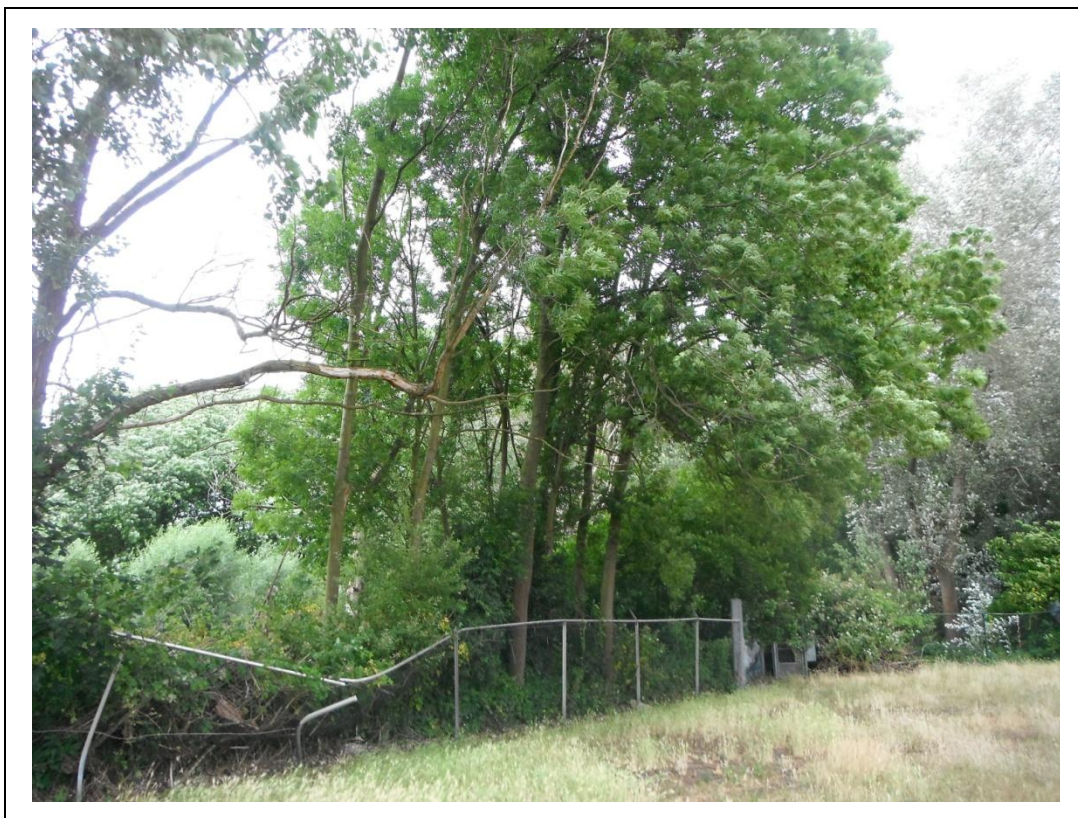
Foto 19. Bomengroep met boom 116

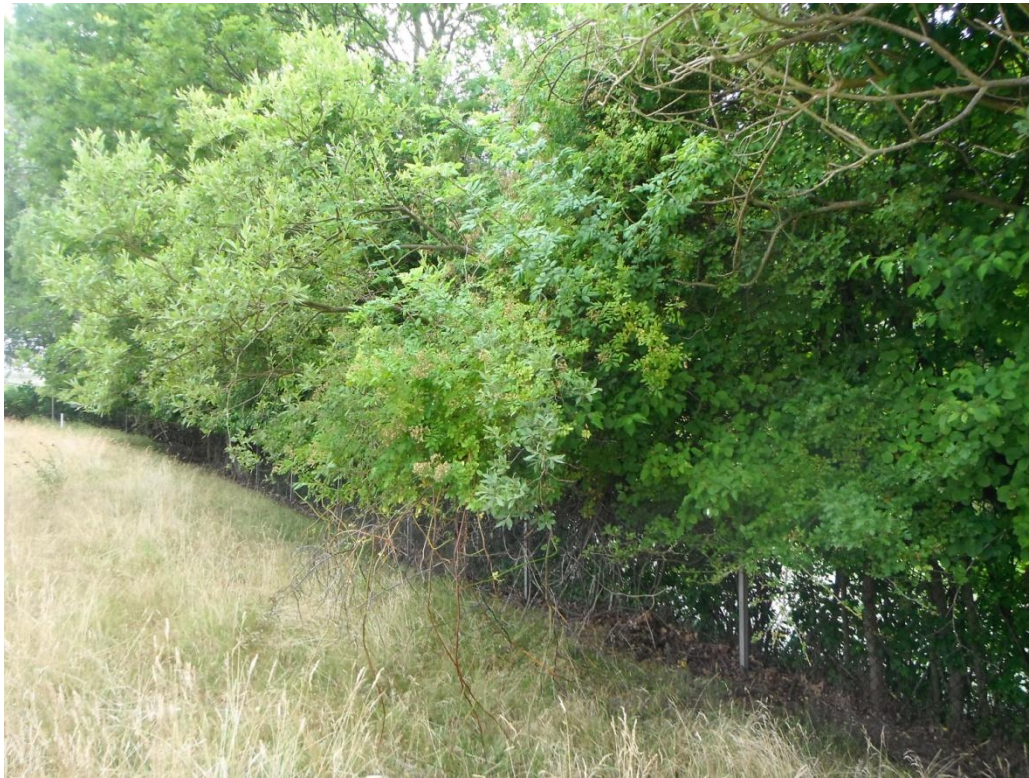
Foto 21. Zuidelijke oeverbegroeiing ter hoogte van boom 121

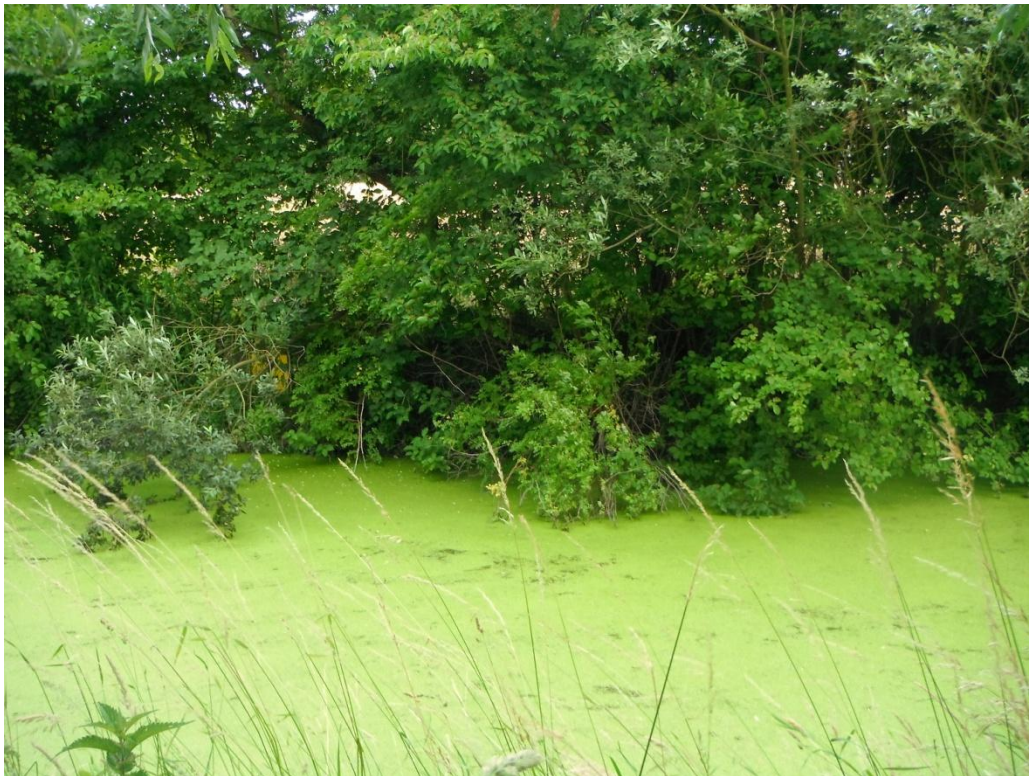
Foto 22. De Schenk ter hoogte van boom 125

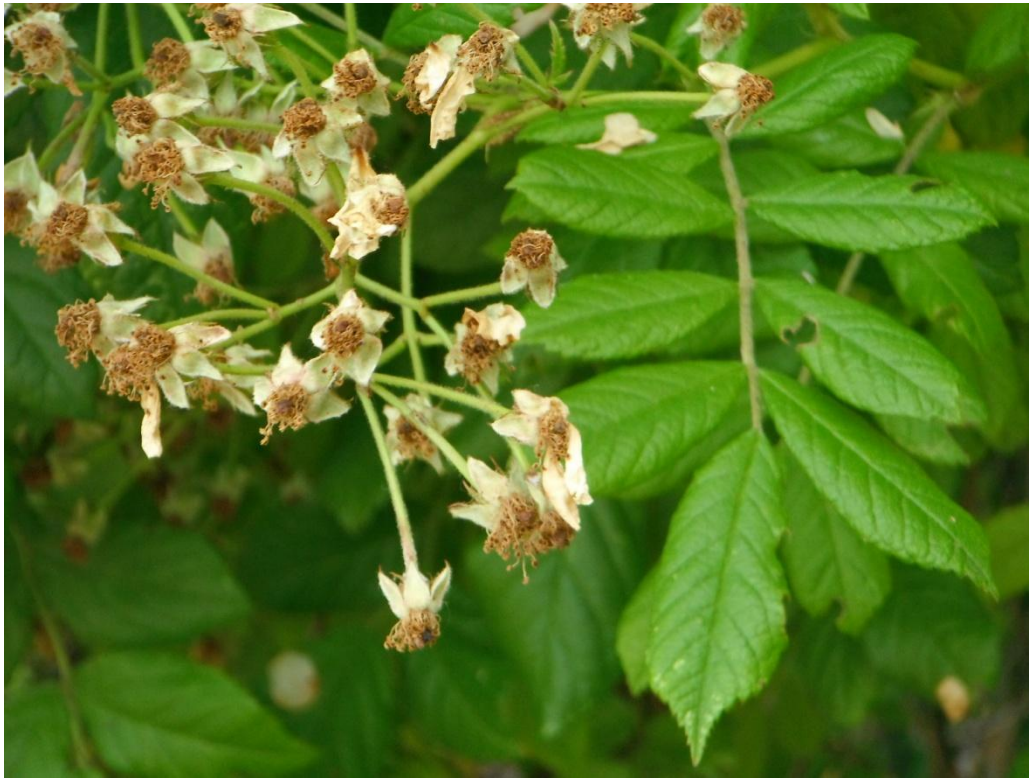
Foto 23. Close up van de veelbloemige roos (boom 125)

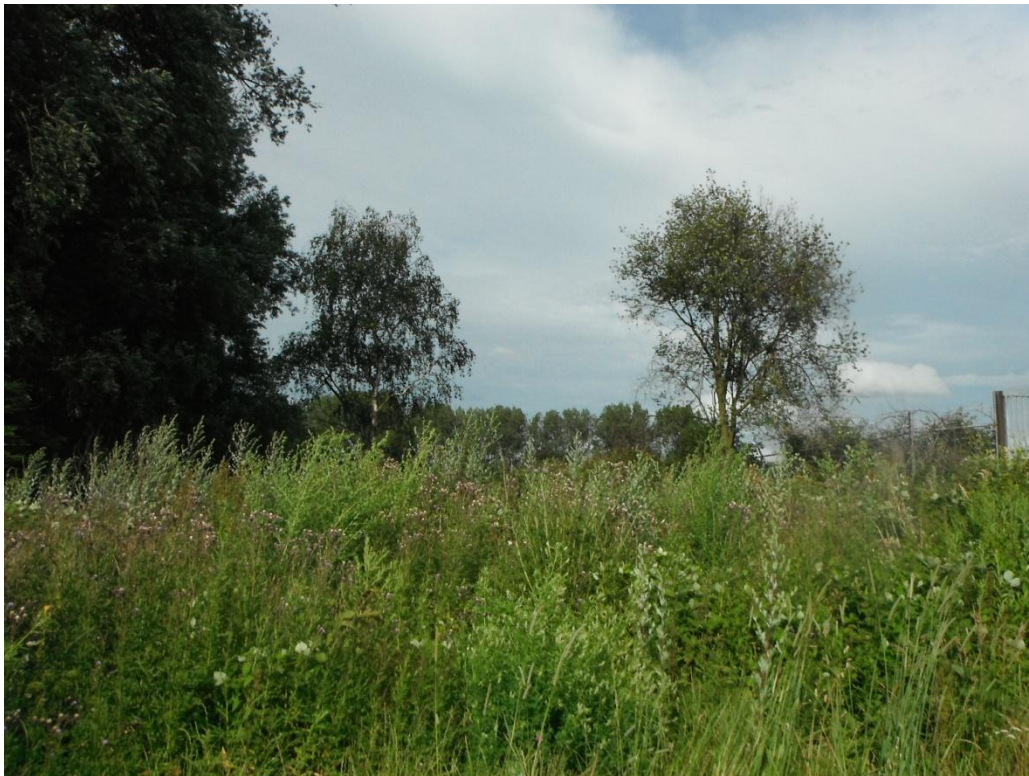
Foto 24. Bomen 131 en 132

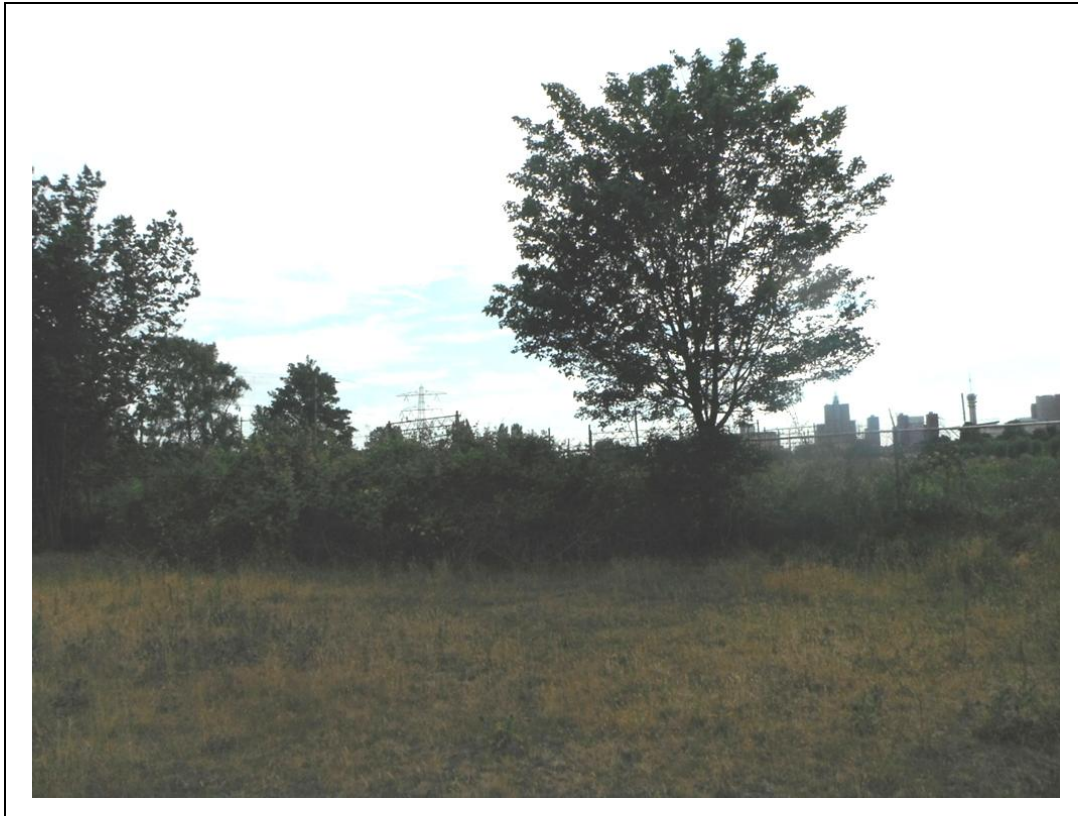
Foto 25. Boom 134

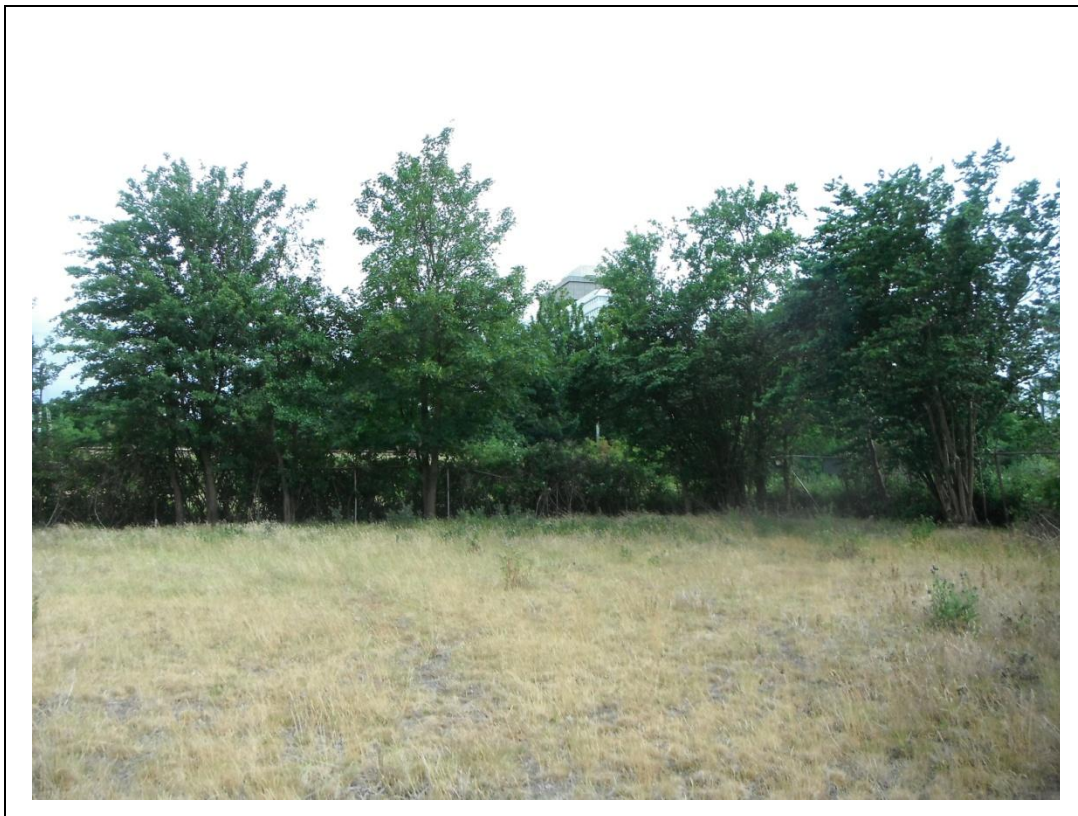
Foto 26. Bomen 135 t/m 142

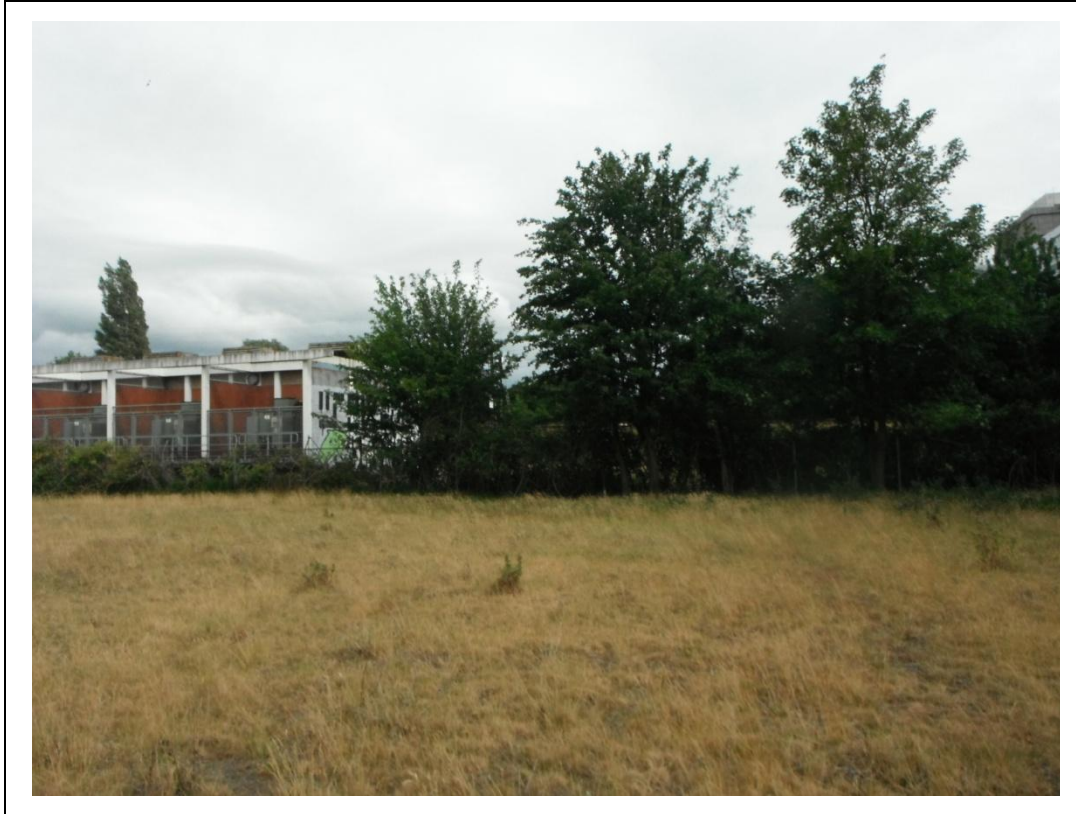
Foto 27. Bomen 142 t/m 146
