BOMEN-INVENTARISATIE  
OMGEVING BOEKWEITKAMP  
TE DEN HAAG  
GEMEENTE DEN HAAG

## Bomen-inventarisatie omgeving Boekweitskamp te Den Haag in de gemeente Den Haag

| <b>Rapportnummer</b> | 15045495 |
| <b>Datum</b> | 30 juli 2015 |

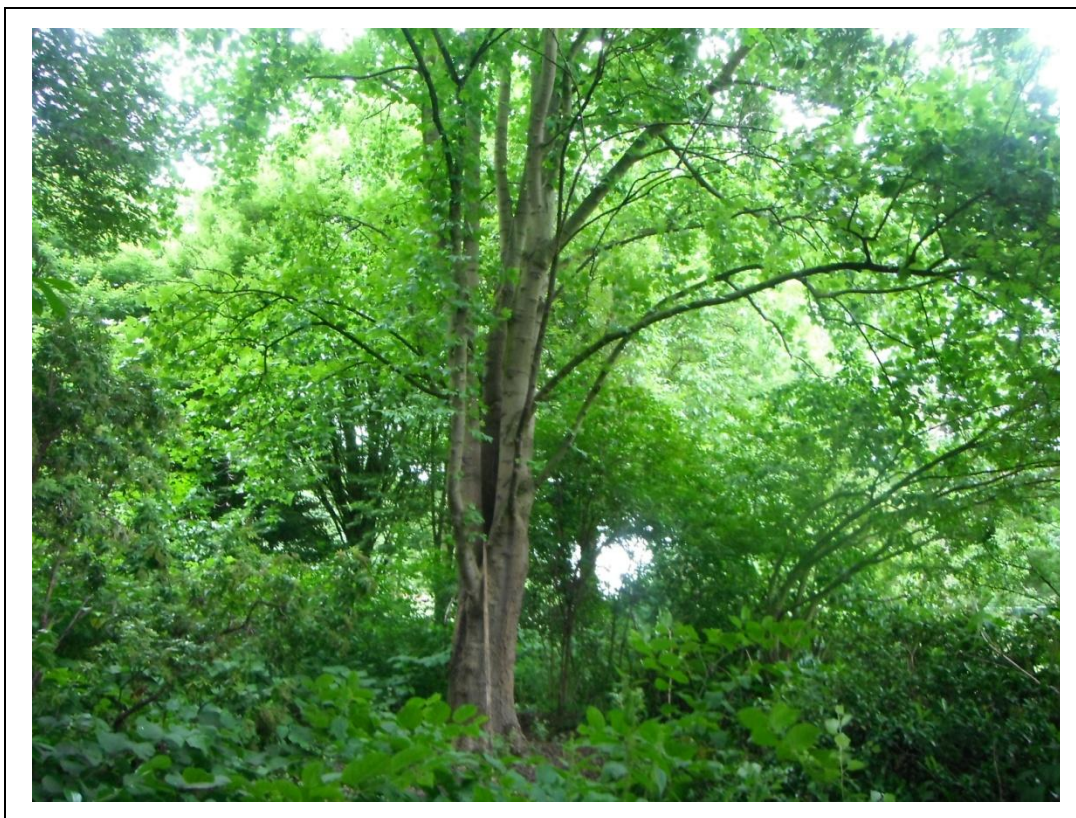
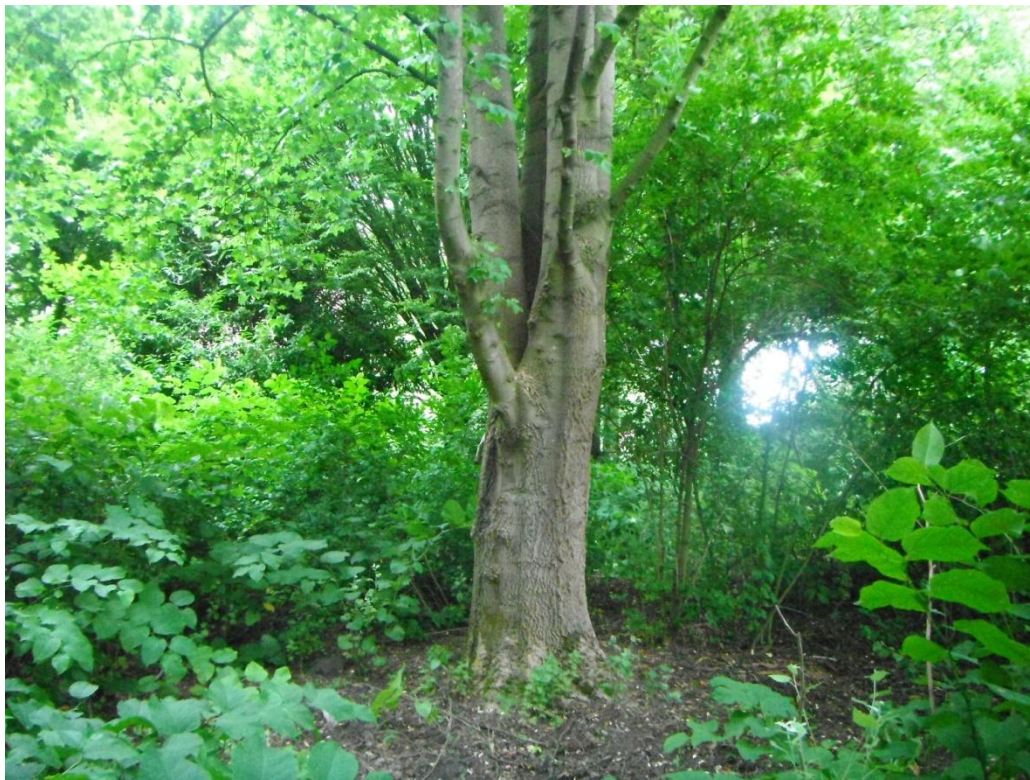
Foto 28. Boom 148

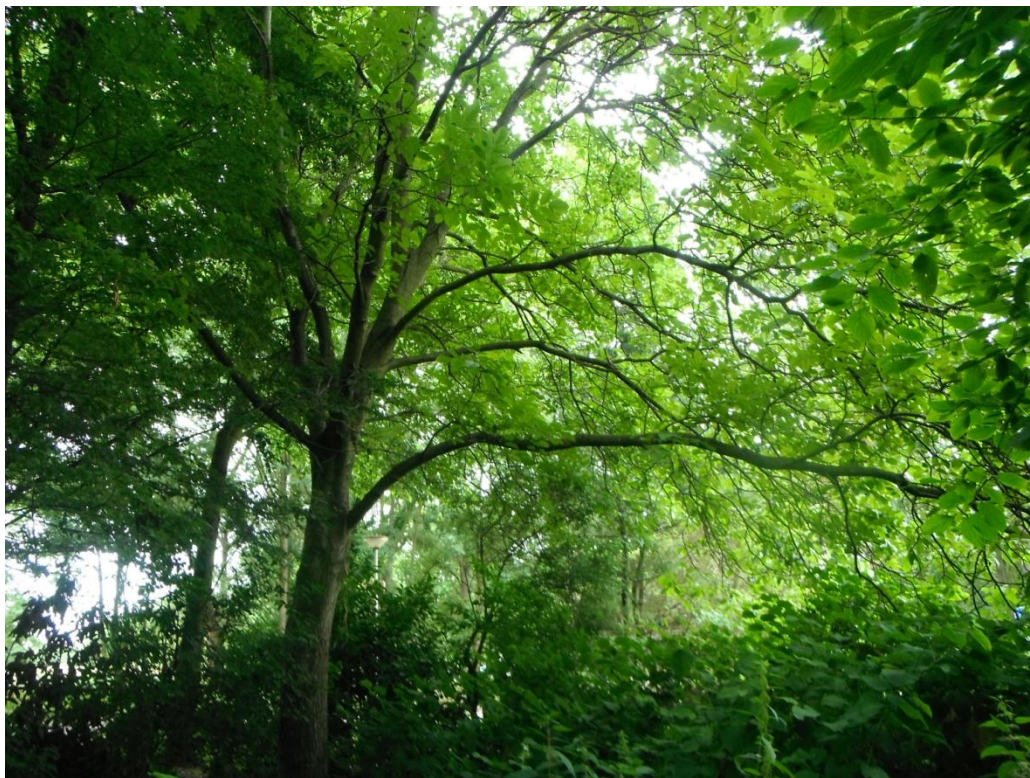
Foto 30. Boom 149

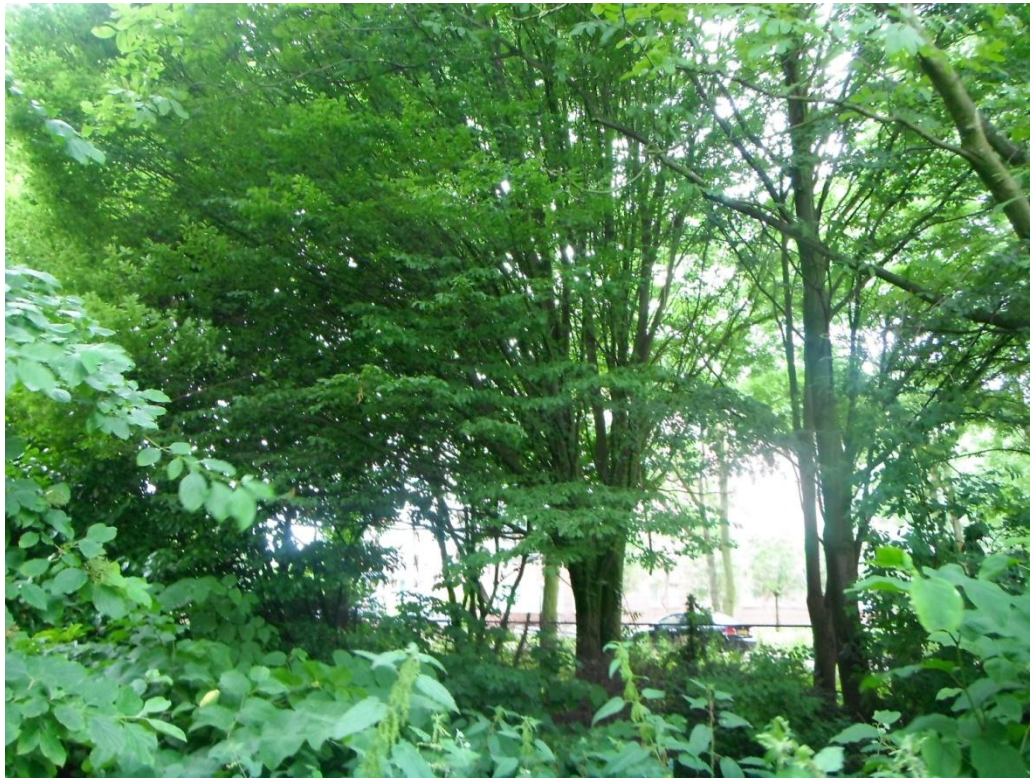
Foto 31. Boom 150

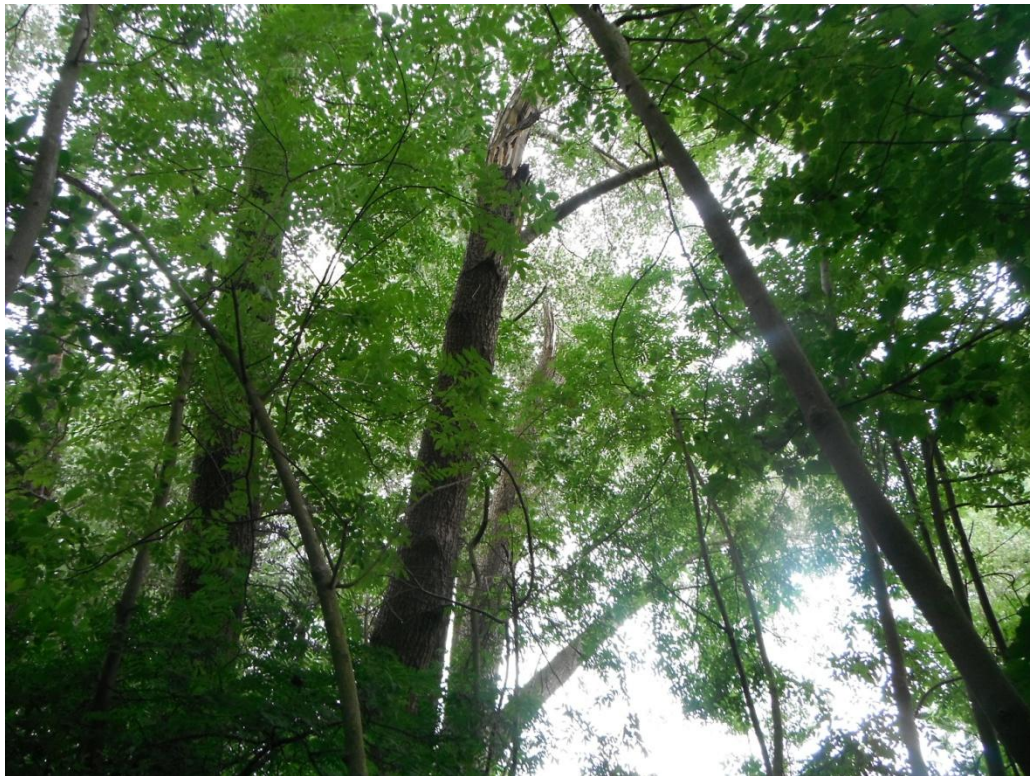
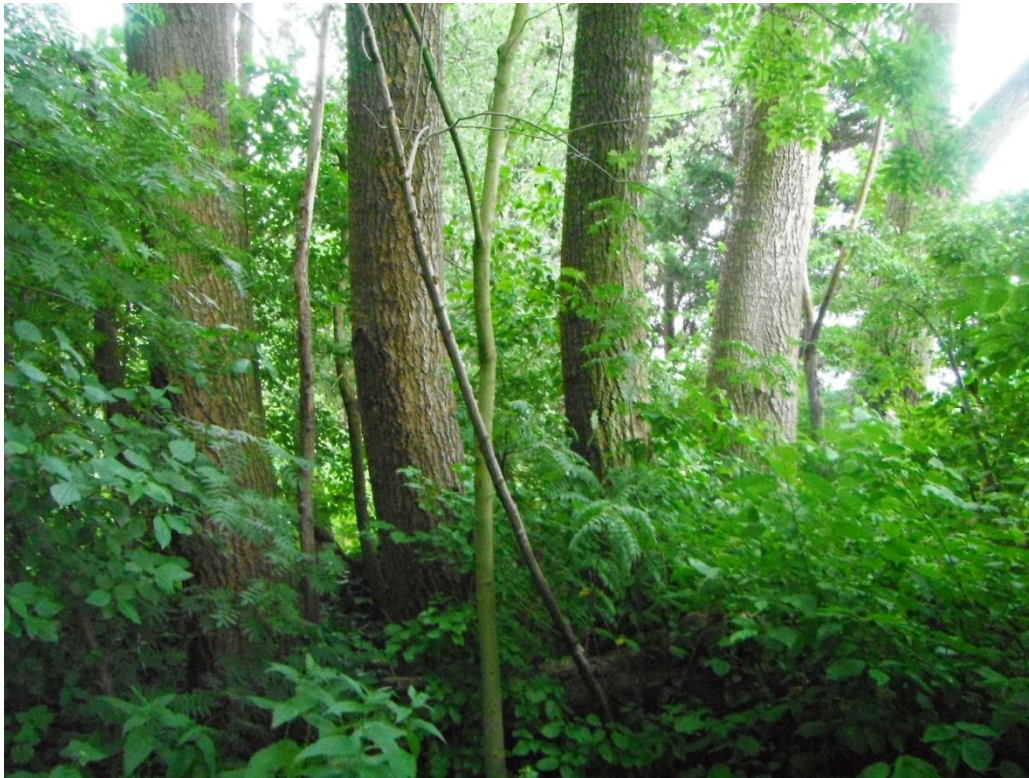
Foto 32. Bomencluster 151

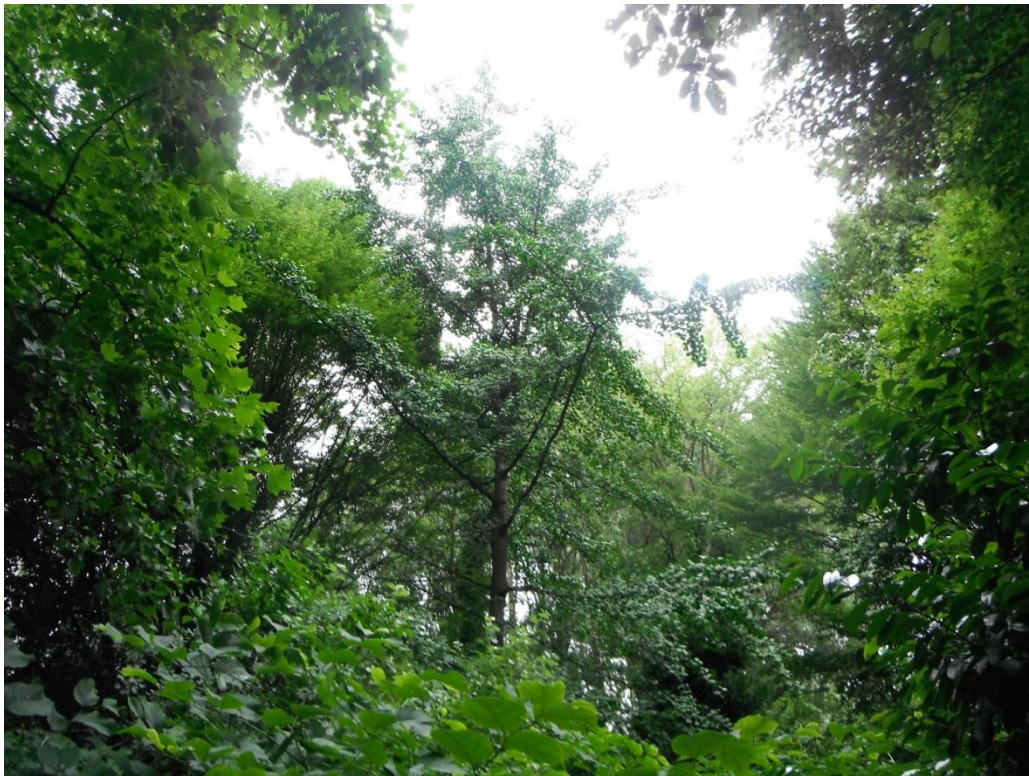
Foto 34. Boom 152

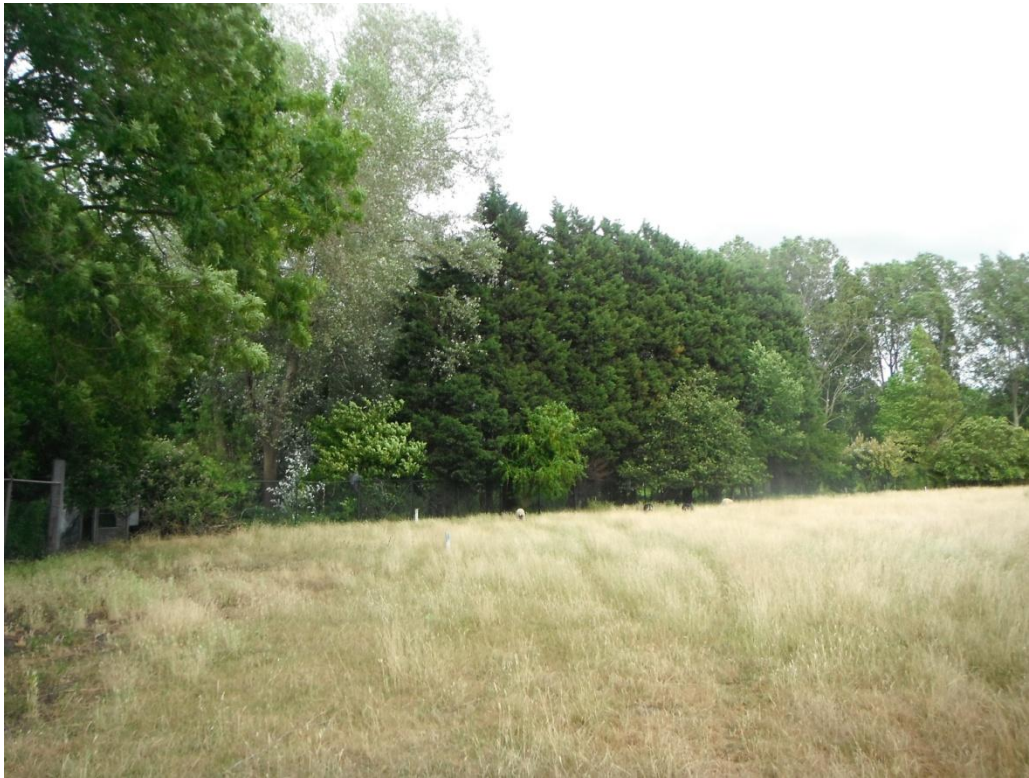
Foto 35. Bomengroep 157 (met ondergroei van iep en gouden regen)

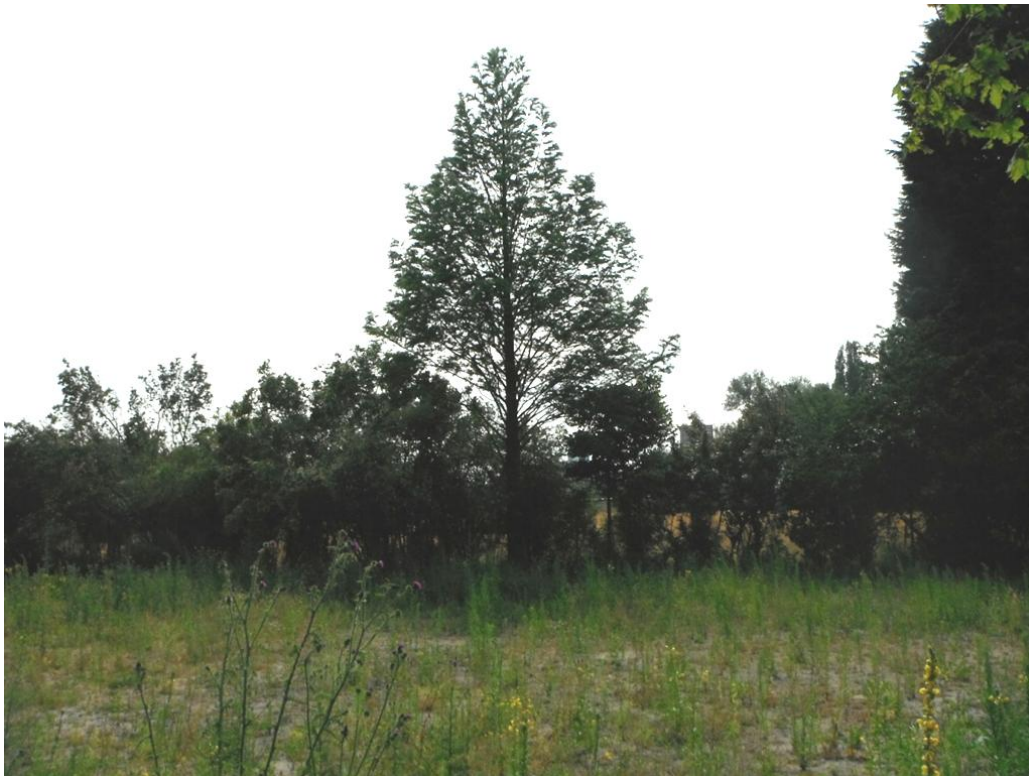
Foto 36. Boom 158
