# Omgevingsdienst West-Holland

Ons kenmerk:  
D2020-067161

Betreft: RO-milieuadvies aspect bodem Energiepark (Langegracht 70 eo)  
te Leiden

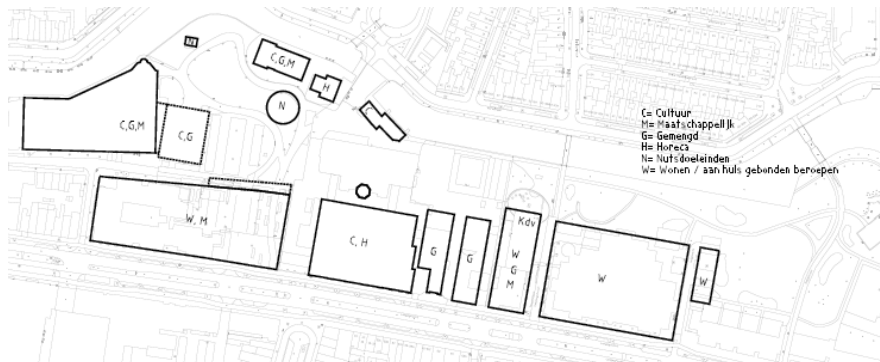
Figuur 2: ontwikkelvariant zonder energiecentrale; bebouwingscontouren met bijbehorende functies

Opgemerkt wordt dat in figuur 2 naast het Tweelinghuis een nieuw pand is ingetekend. Op het achterste deel van de bebouwing liggen diverse leidingen die naar het GOS lopen. Dit kan een beperking zijn voor de realisatie van het pand.

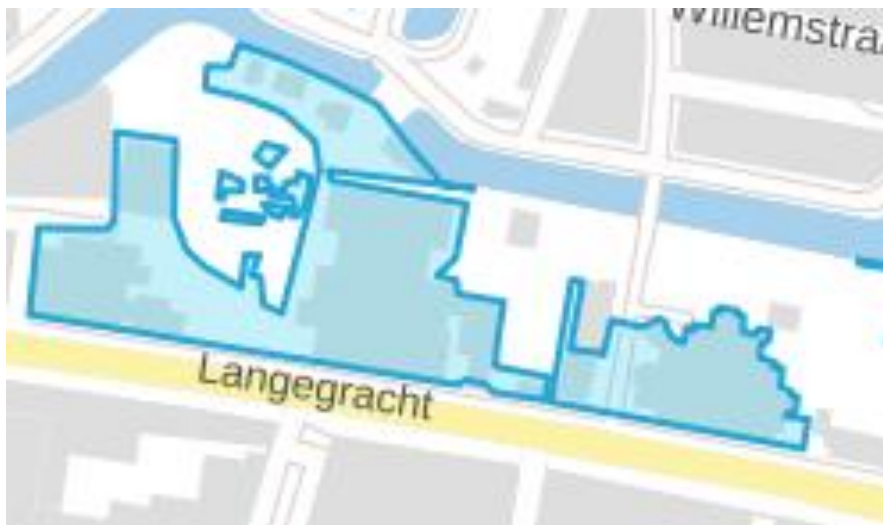
Figuur 3 kadastrale registratie van de (rest)verontreiniging

De ontwikkeling is gesitueerd ter plaatse van het voormalige gasfabrieksterrein. Hier hebben in het verleden diverse saneringen plaatsgevonden. Op een groot deel was het niet mogelijk te saneren vanwege de aanwezigheid van kabels/leidingen of (monumentale) panden. In figuur 3 is aangegeven waar (rest)verontreinigingen met minerale olie, zware metalen, PAK, BTEXN of cyanide aanwezig zijn. In bijna alle gevallen is het onbekend hoever de verontreiniging doorloopt onder de gebouwen en in de diepte. Door de Omgevingsdienst is eind 2018 een zeer grove schatting van de saneringskosten gemaakt. Hierbij is uitgegaan van een bedrag tussen de 4 en 8 ton.

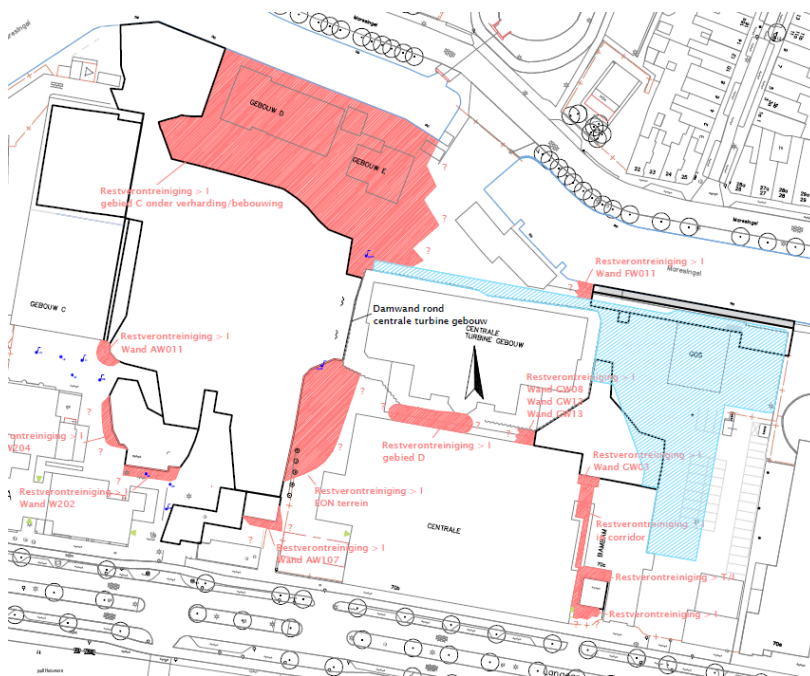
**Figuur 5 bekende (rest)verontreinigingen**

Uit het evaluatierapport van het gasfabriek deelgebied B, kenmerk 2013-158, d.d. 27 mei 2015, opgesteld door BAM Milieu bv blijkt dat een groot deel van het buitenterrein is gesaneerd. Binnen deelgebied 4 is op een diepte van circa 9 m-mv een restverontreiniging achtergebleven met benzeen en plaatselijk naftaleen. Dieper graven was niet mogelijk vanwege het openbarsten van de putbodem. Middels een grondwatermonitoring is vastgesteld dat deze verontreiniging zich niet verplaatst. Het eerste watervoerende pakket, is vanaf 14 m-mv op beperkte schaal sterk verontreinigd. Verspreiding heeft zich hier nauwelijks voorgedaan. Na de sanering is de locatie aangevuld met schoon zand.

Onder de bebouwing (Langegracht 70/70a) is geen bodemonderzoek uitgevoerd. Onbekend is of daar verontreiniging aanwezig is,. Gezien de achtergebleven restverontreinigingen (zie figuur 5) zijn er mogelijk onder het gebouw nog sterke aan de gasfabriek gerelateerde verontreinigingen aanwezig.

Voor de bouw van het turbinegebouw is in 1980 een damwand geplaatst. Binnen deze damwand zijn enkele controleboringen geplaatst. Tot een diepte van 4 m-mv is zand aangetroffen. Aangenomen is dat de grond tot minimaal 4 m-mv is ontgraven. Tussen het turbine gebouw en de centrale is in de corridor nog een verontreiniging aanwezig. In figuur 5 zijn de verontreinigingen weergegeven op basis van de saneringsevaluatie. Het blauw gearceerde gedeelte is voldoende gesaneerd voor de aanleg van het gas ontvangst station (GOS, locatie 7).

In hoeverre er verontreiniging aanwezig is onder de oude energiecentrale is niet bekend.

Voorafgaand aan een eventuele herontwikkeling waarbij de bebouwing wordt gesloopt, is onderzoek noodzakelijk om de bodemkwaliteit te beoordelen. Wanneer de herontwikkeling van de gronden zonder bebouwing werkzaamheden beoogd op een diepte van 9 meter of meer zijn maatregelen nodig om de vervuiling te isoleren of te saneren.

Bij herontwikkelingen dienen de getroffen maatregelen in stand te worden gehouden. Aangezien buiten de damwanden de bodem nog sterk is verontreinigd en onduidelijk is of deze volledig dicht is. Wordt geadviseerd om bij werkzaamheden binnen de damwand inzicht te krijgen in de chemische kwaliteit van de bodem ongeacht de diepte.

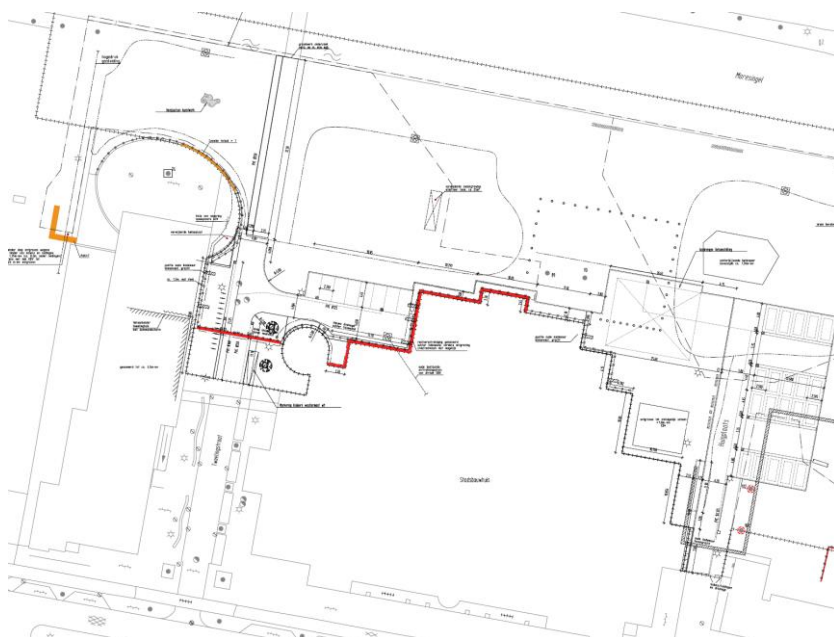
**Figuur 6 restverontreinigingen**

Ter plaatse van de binnenplaats van het Stadsbouwhuis heeft in 1996 een sanering plaatsgevonden. Hierbij is tot een diepte van 2,5 m-mv de met PAK verontreinigde grond verwijderd. Aan de noordwestelijke kant van de ontgraving is onder de bebouwing een restverontreiniging achtergebleven.

Voor de uitbreiding van het Tweelinghuis is in 2003 een bodemsanering uitgevoerd. In de wanden aan de westzijde (NUON-terrein) is een restverontreiniging met cyanide en minerale olie achtergebleven. Uit het evaluatierapport van Tauw, projectnummer 4604163, d.d. 15 juni 2010 blijkt dat ter plaatse van de saneringslocatie een leeflaag is aangebracht met een dikte van 1 meter die voldoet aan BGW1. Onder de leeflaag zijn de mobiele verontreinigingen gesaneerd tot onder de tussenwaarde en de immobiele verontreinigingen geïsoleerd. Ter plaatse van het Stadsbouwhuis is een verontreiniging met PAK en minerale olie achtergebleven. Dit komt overeen met de sanering die in pandig is uitgevoerd. Ter plaatse van de Tweelingstraat is gesaneerd tot de werkgrens. Hierdoor zijn er verontreinigingen met PAK, minerale olie en cyanide (totaal) achtergebleven richting de Langegracht. Bij het kinderdagverblijf overschrijden de gehalten PAK en cyanide (totaal) de tussenwaarde. Tevens zijn na de sanering nog enkele kluiten van bomen verontreinigd omdat deze zijn behouden. In figuur 6 zijn de locaties van de restverontreinigingen weergegeven.

In hoeverre er verontreiniging aanwezig is onder het Stadsbouwhuis en het oude deel van het Tweelinghuis is niet bekend.

Bij herontkapping van het tweelinghuis en het stadsbouwhuis is in sommige gevallen noodzakelijk maatregelen te treffen dan wel de grond te saneren. Welke werkzaamheden dit zijn is afhankelijk van de ontwikkeling. Indien in de Tweelingstraat en aan de voorzijde van het Stadsbouwhuis graafwerkzaamheden worden verricht dient eerst inzicht te worden verkregen in de chemische kwaliteit van de bodem.
