Betreft : Boomeffectanalyse Brahmslaan 80  
Opdrachtgever : SR Brahmslaan BV  
Contactpersoon : De heer D. van Holten  
Rapport/projectnummer : P191396/BEA/MJH  
Datum afgifte : 17 september 2019

Datum opname : 3 september 2019  
Opgenomen door : M.J. Hoogendoorn  
Kantoor : Hoogendoorn Boomadvies B.V.  
Postadres : Postbus 131  
2860 AC Bergambacht  
Telefoonnummer : 088-850 4000  
Email : [info@hoogendoornboomadvies.nl](mailto:info@hoogendoornboomadvies.nl)

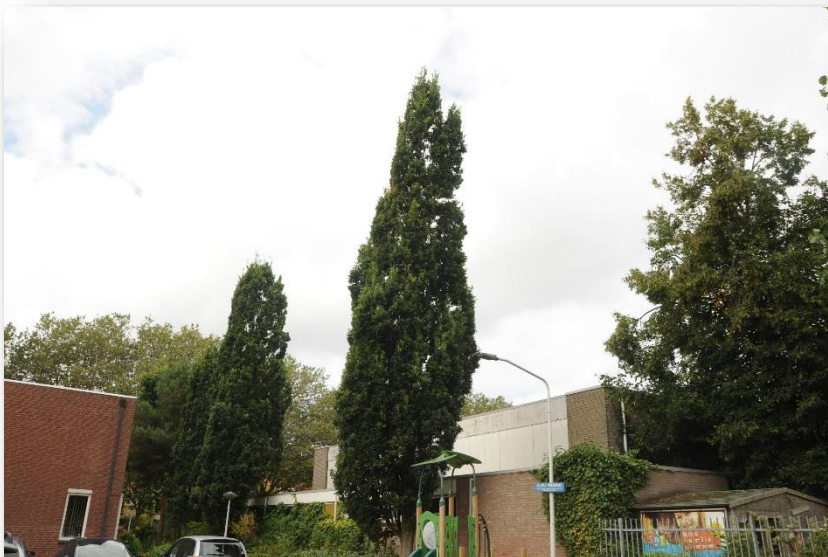
Afbeelding 4. Zuileiken

Aan de zuidzijde van het perceel zijn vijf bomen geïnventariseerd, vier zuileiken en een grove den. Deze bomen staan in een groenstrook langs het Clara Wieckpad. Vier van deze bomen (Boomnummer 1, 2, 3 en 4) staan op een variabele afstand van 1,20 m tot 1,90 meter tot de huidige bebouwing. Gelet op het schetsontwerp wordt de voorgenomen nieuwbouw op ruimere afstand van de bomen gerealiseerd. Deze bomen zijn te handhaven in het huidige schetsontwerp. Wel is zuileik nummer 4 onderstandig opgegroeid onder de nevenstaande grove den. De laatste zuileik (boomnummer 5) in de rij is onderstandig opgegroeid onder de platanen (boomnummer 12 en 13). Als gevolg van lichtconcurrentie door de platanen heeft deze zuileik zich minder kunnen ontwikkelen. Er dient terughoudend te worden omgegaan met het handhaven van met name zuileik nummer 5. Voorstelbaar is het dat bij de bewoners van het Clara Wieckmanpad de wens bestaat om de bomen aan de zuidzijde van de kavel te handhaven en zo een blijvende groene afscheiding te vormen met de te realiseren nieuwbouw.

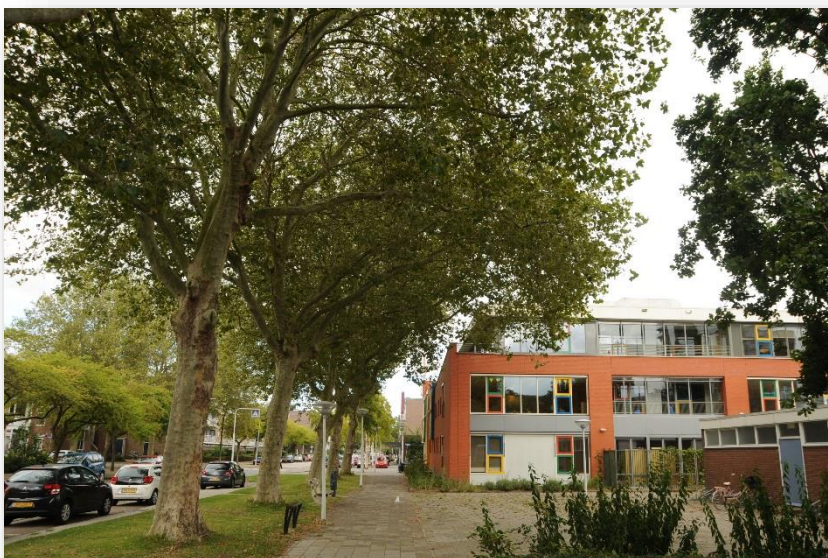
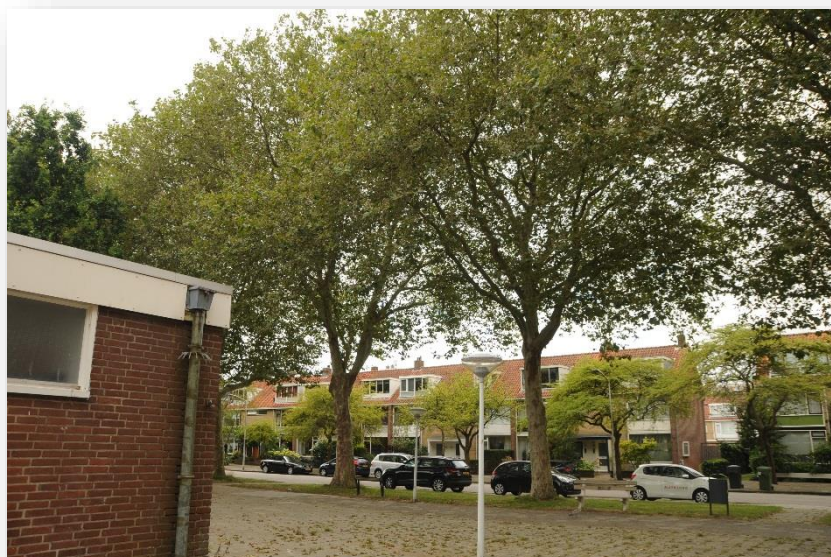
Afbeelding 6 en 7. Platanen

Aan de westzijde van de kavel staan twee platanen (*Platanus x hispanica*, boomnummer 12 en 13). Deze bomen maken deel uit van een laan met platanen aan de Brahmslaan en zijn onderdeel van de hoofdboomstructuur van de Gemeente Leiden. Deze bomen met kroondoorsneden van 20 meter staan op 16 meter uit de huidige bebouwing. De westgevel van de te realiseren nieuwbouw komt in de lijn van de bestaande gevels van de bebouwing aan de Brahmslaan. De voorgevel van de nieuwe bebouwing komt dus dichterbij de platanen. Op het moment dat de voorgevel zes meter of meer opschuift in westelijke richting, zal snoei aan de platanenkronen noodzakelijk zijn. Voorafgaand daaraan zal de rooilijn van de voorzijde van de nieuwbouw exact uitgezet moeten worden, waarna de platanen met een snoeiplan op boomtechnisch verantwoorde wijze gesnoeid kunnen worden. Van belang hierbij is de juiste afstemming met de aannemer over de beoogde werkwijze van de nieuwbouw. Op basis daarvan zal een werkplan en een snoeiplan opgesteld moeten worden.

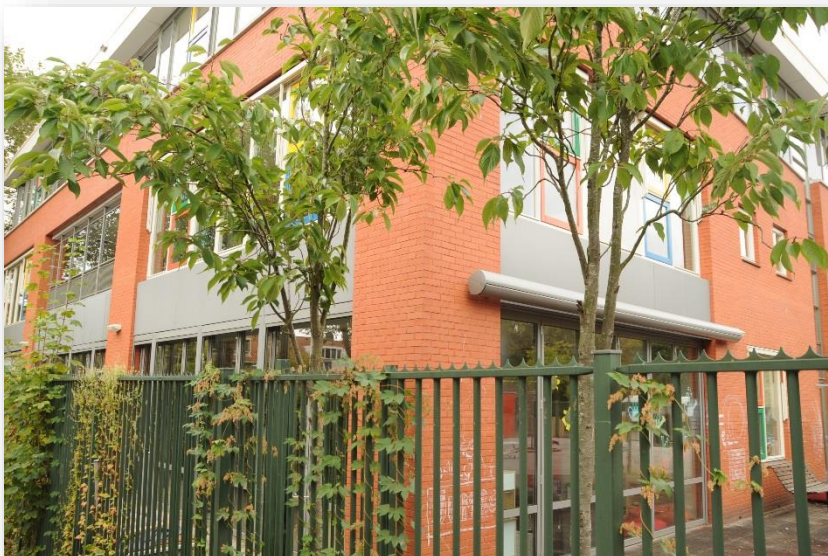
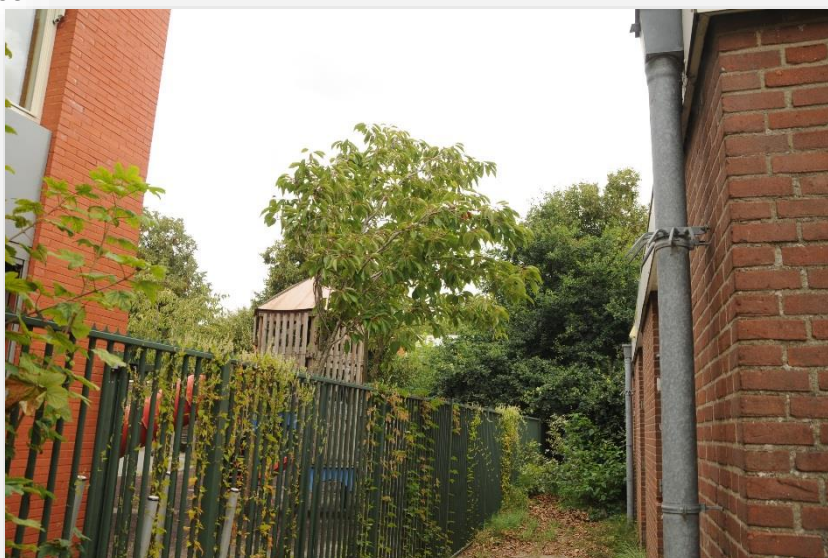
Afbeelding 8 en 9. sierkersen

Aan de noordzijde van de kavel staan op het buurperceel twee jonge sierkersen (Prunus avium, boomnummer 6 en 7). Deze sierkersen staan op het buurperceel op drie meter afstand van de huidige bebouwing. De werkzaamheden hebben een neutraal effect op deze sierkersen.

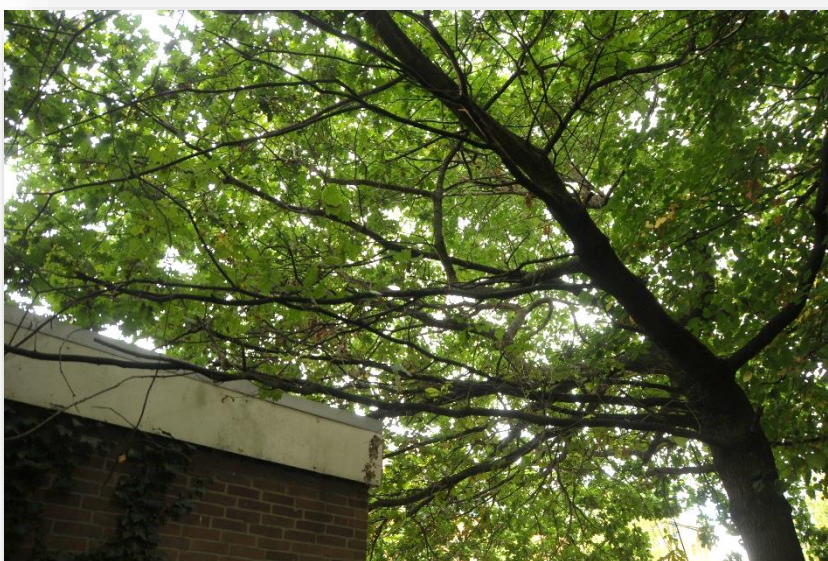
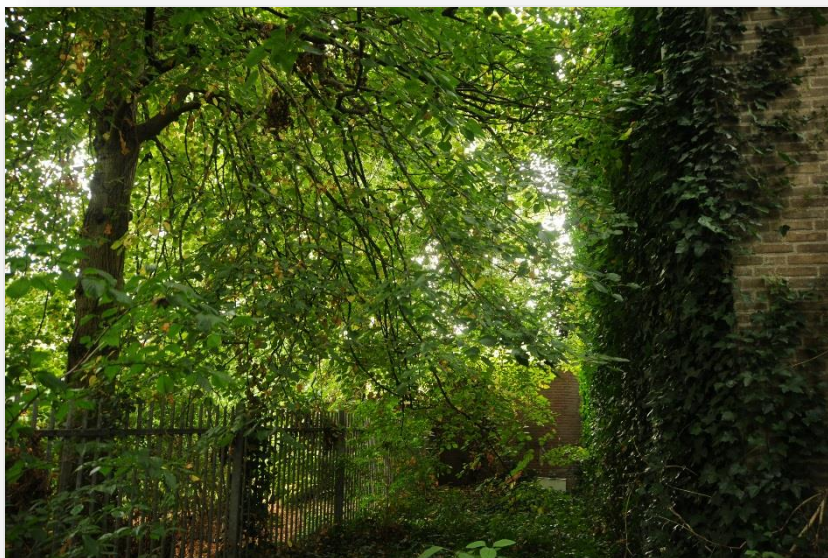
Afbeelding 10 Zomereik en afbeelding 11 Linden

Aan de oostzijde van het perceel staat een zomereik (Quercus robur, boomnummer 8). Deze zomereik is onderstandig opgegroeid onder de linden die staan op het perceel van de Apollo Montessorischool. Deze zomereik is eenzijdig opgegroeid en hangt grotendeels over de huidige bebouwing. Deze zomereik is in het perspectief van de voorgenomen werkzaamheden niet duurzaam te handhaven. De linden op het perceel van de Apollo Montessorischool staan op 5-7 meter afstand van de huidige bebouwing. Bij de realisatie van de voorgenomen nieuwbouw zullen de linden gesnoeid moeten worden aangezien ze in de huidige situatie al tot op korte afstand van de huidige bebouwing groeien. In de toekomst betekent dit vooral voor de middelste linde (boomnummer 10) dat deze aan de zijde van de nieuwbouw zijn kroon vrijwel niet verder kan ontwikkelen.
