## Bomen Effect Analyse Parmentierweg

Leiden

| PROJECTNUMMER<br>KENMERK | 728250215<br>BD25128 |
| DATUM | 18 april 2025 |

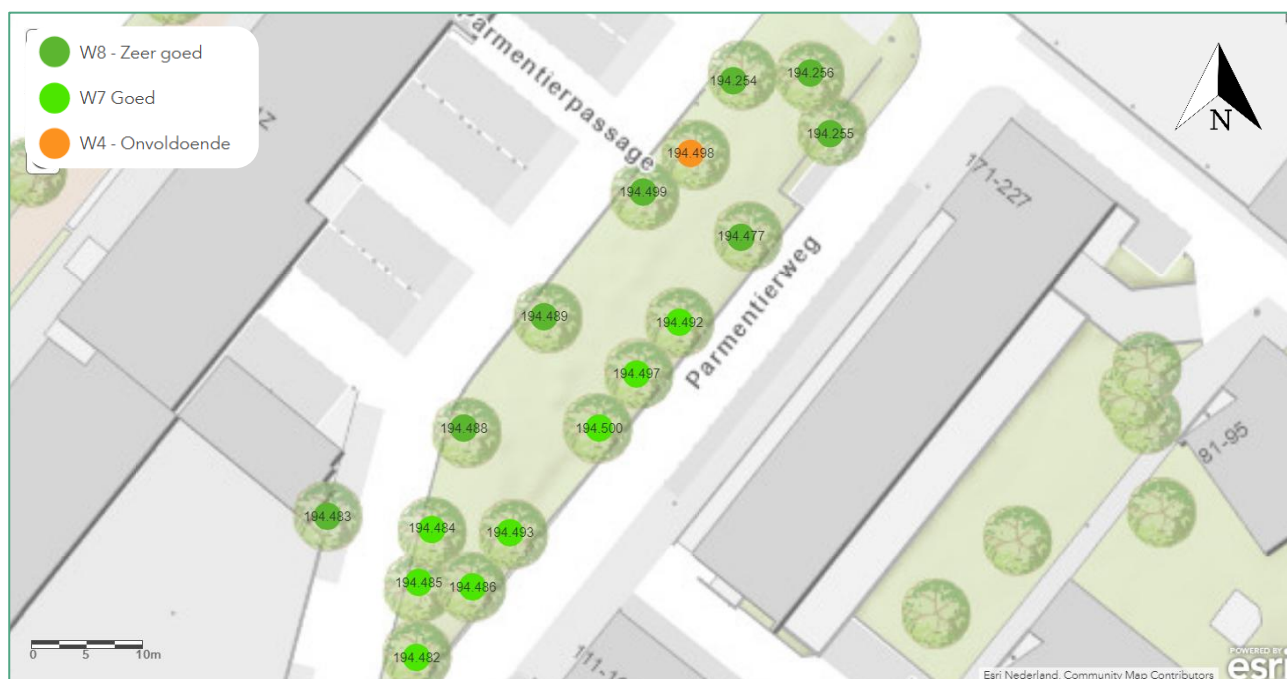
Afbeelding 2.1 Conditie en Boomnummers

Op **afbeelding 2.1** is een overzicht weergegeven van de locatie en conditie van de bomen.

Acht bomen hebben het W-cijfer 8. Deze bomen hebben een goede conditie, een toekomstverwachting van meer dan 15 jaar en een goede beheerbaarheid. Acht bomen hebben het W-cijfer 7, deze bomen hebben een goede conditie met een toekomstverwachting van meer dan 15 jaar. Echter vallen ze vanwege het BKV van 400 m³ per boom niet in een hogere klasse. Tot slot heeft één boom het W-cijfer 4. Dit is vanwege de onvoldoende conditie en een onvoldoende beheerbaarheid in combinatie met een toekomstverwachting van 5-15 jaar.

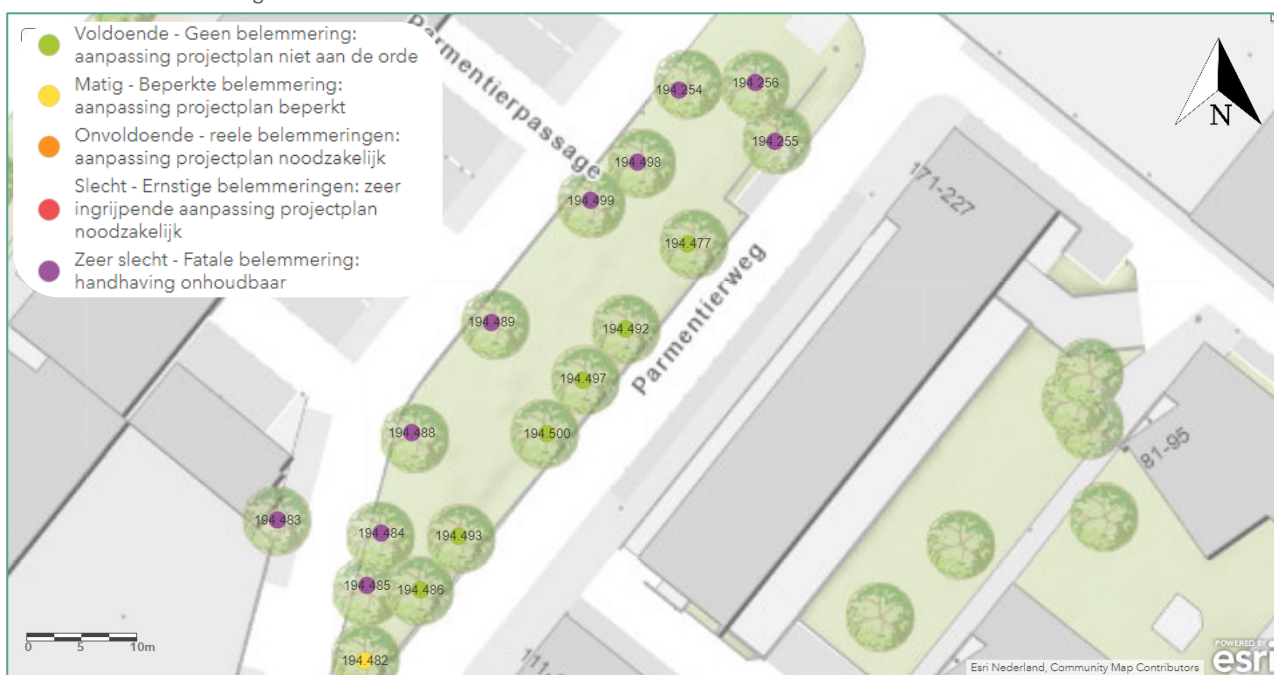
Afbeelding 3.1 Projectinvloed bovengronds

Op de plek waar een aantal bomen staan wordt nieuwbouw geplaatst. Ook komt er een inrit en een voetpad. Dit heeft een zeer slechte invloed op een aantal bomen. De bomen zullen voor deze werkzaamheden moeten worden weg gehaald aangezien handhaving op deze plekken onhoudbaar is:

- De weg komt op 1,2 meter van boom 194.482 te liggen hierdoor ontstaat het risico op het wegdrukken van de bandenlijn bij dichtgroei van de stam. Dit exemplaar is gemarkeerd als 'matig'.
- Het huidige pand aan de Noord-West zijde op **afbeelding 3.1** wordt gesloopt. Daarvoor in de plaats komt nieuwbouw, deze nieuwbouw komt op een aantal bomen te staan. De projectinvloed voor deze bomen is fataal.
- Er wordt naar verwachting bovengronds geen noemenswaardige invloed op boom 194.492, 194.493, 194.497 en 194.500 verwacht.

Bomen waar de werkzaamheden binnen de directe invloed van de boom bevindt zijn aangegeven met fatale belemmering. Deze zijn met paars weergegeven in **afbeelding 3.1**. In **paragraaf 3.4** worden specifieke randvoorwaarden en maatregelen geadviseerd om met de bomen om te gaan.

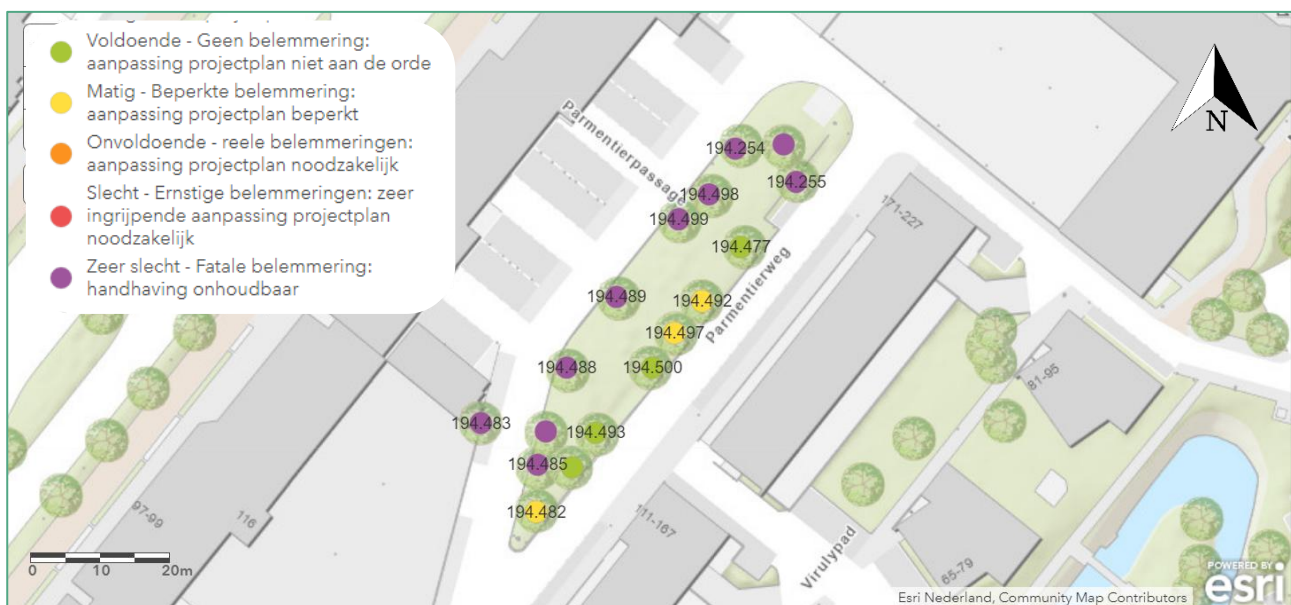
Afbeelding 3.2 Projectinvloed ondergronds Noordelijke deel

Dit project heeft op de meeste bomen een zeer slechte invloed met als gevolg dat de handhaving op deze locatie niet houdbaar is volgens het voorlopig ontwerp. deze bomen zijn in **afbeelding 3.2** aangeduid met de categorie zeer slecht - fatale belemmering. Er wordt naar verwachting ondergronds geen noemenswaardige invloed op boom 194.477, 194.486, 194.493 en 194.500 verwacht. Tussen boom 194.492 en 194.497 wordt een pad aangelegd. Het pad komt bij boom 194.492 (dbh 27 cm) 1.1 meter uit de stamvoet en bij boom 194.497 (dbh 29 cm) 1.35 m uit de stamvoet. Op basis van profielsleuf 2 wordt verwacht dat beide bomen beperkte belemmeringen hebben van deze ingreep, de projectinvloed is Matig. De bomen zullen hier na verloop van tijd van herstellen.

Bij de ontgraving voor de aanleg van paden tussen de bomen kan wortelverlies optreden waardoor opnamecapaciteit verloren gaat, kunnen er door schade aan beworteling invalspoorten ontstaan voor parasitaire houtaantasters en er kan (door inrotting) schade ontstaan aan de stabiliteitskruit. Deze schade kan leiden tot het afsterven danwel instabiliteit van de boom. Bij bomen met een beperkte belemmering bestaat deze kans, echter wordt verwacht dat de boom hier van zal herstellen. De bomen met een beperkte belemmering staan aangegeven op **afbeelding 3.2**.

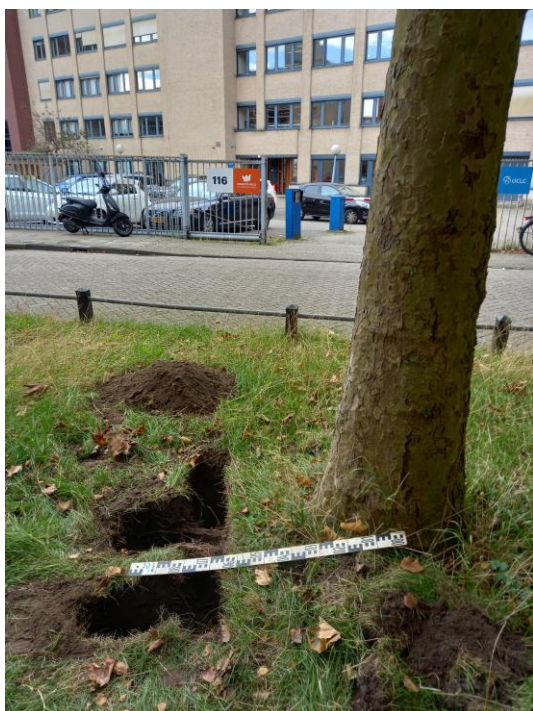
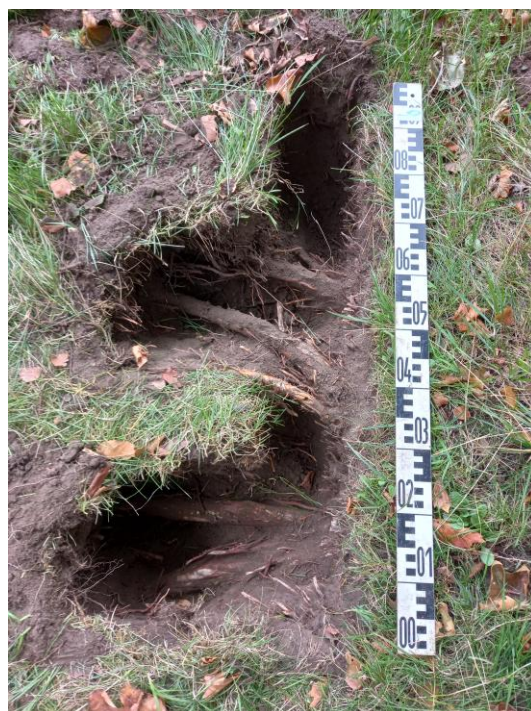
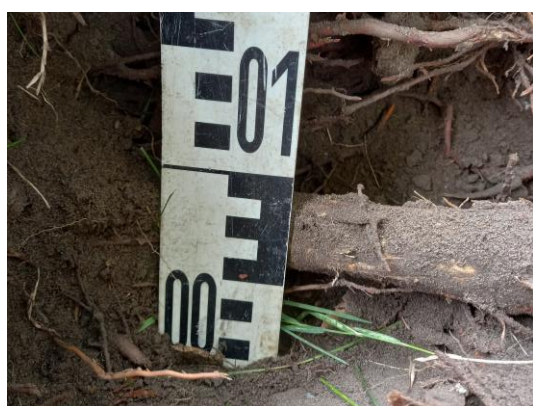
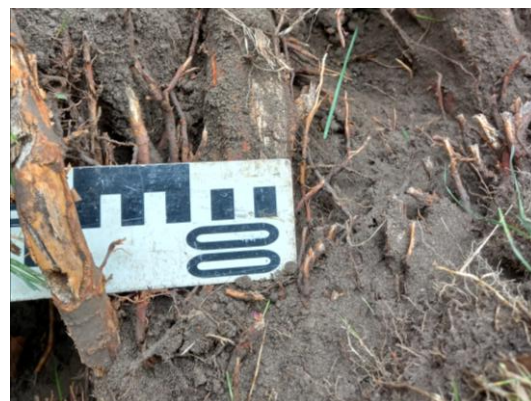
## Bodemdiagram groeiplaatsonderzoek 1

| Locatie: nabij boom 194482<br>Maaiveldinrichting: gazon<br>Gebruik maaiveld: grasveld | | Reden onderzoek: aanleg weg<br>Afstand tot stam: 65 hart stam<br>Afstand tot kroonprojectie: | | |
|---|---|---|---|---|
| 35 - 40 | Matig humeus zand | intensief | Voldoende | Droog |
| <b>Grondwater:</b> grondwater is in dit profiel niet aangetroffen | | | <b>Opmerking:</b> veel wortels, dik wortelpakk op 65, wordt steeds dunner tot 4 cm op 110 hart stam. wortels buigen af naar onder tot 25 cm diep op 110. | |

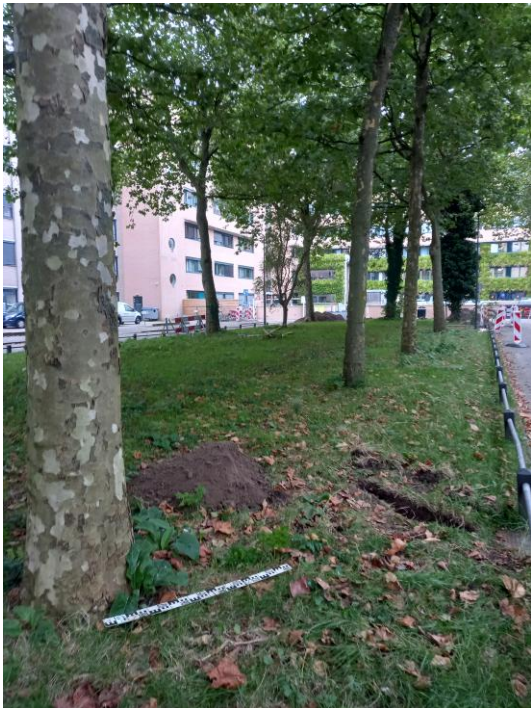
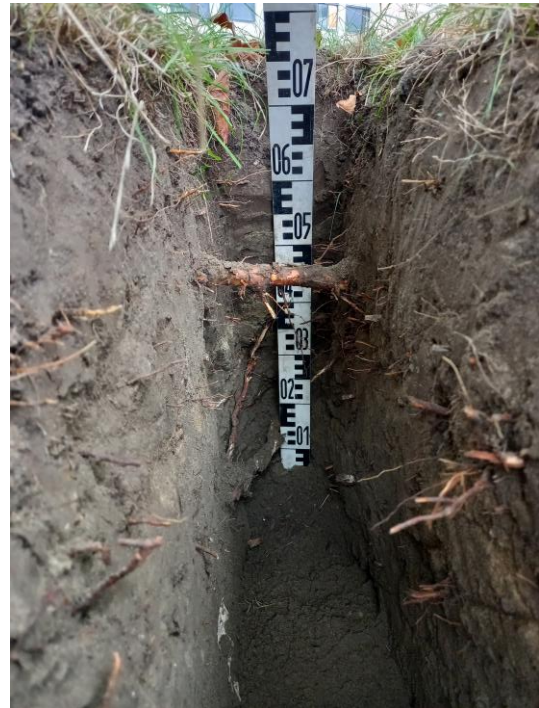
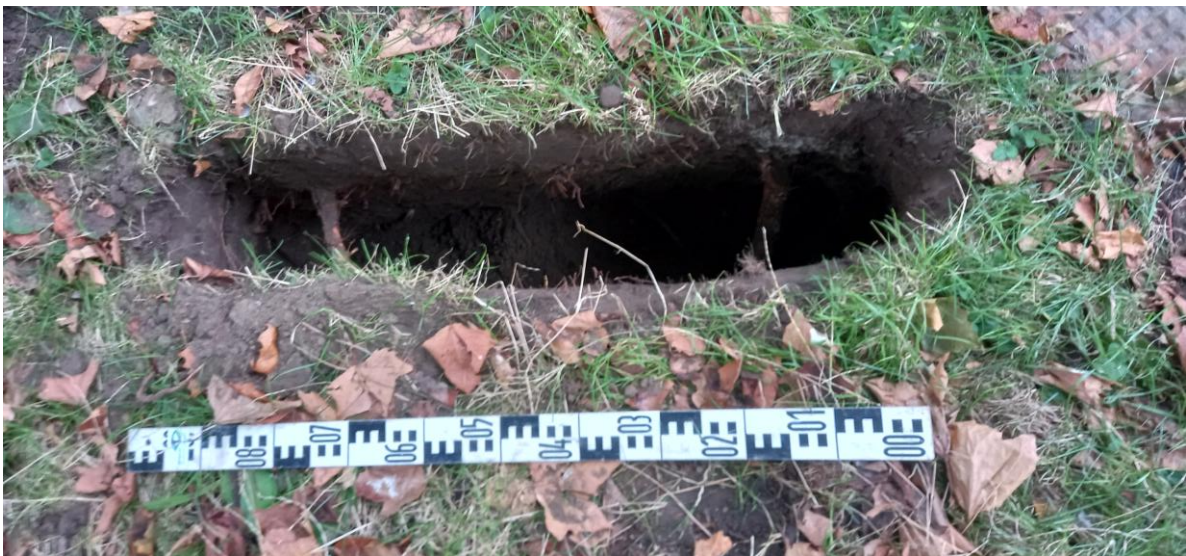
## Bodemdiagram groeiplaatsonderzoek 2

| Locatie: nabij boom 194500<br>Maaiveldinrichting: gazon<br>Gebruik maaiveld: grasveld | | Reden onderzoek: aanleg pad<br>Afstand tot stam: 185<br>Afstand tot kroonprojectie: | | |
|---|---|---|---|---|
| 40 - 75 | Matig humeus zand | duidelijk aanwezig | Voldoende | Droog |
| Grondwater: grondwater is in dit profiel niet aangetroffen | | Opmerking: | | |
