BOMENINVENTARISATIE

Locatie: Herontwikkelingslocatie
Schipholweg 66-128 te Leiden
Opdrachtgever: Vorm Ontwikkeling BV
Schiehaven 13
3024 EC ROTTERDAM
Contactpersoon: De heer N. Smook
Telefoonnummer: (0)106 42 13 00

Uitgevoerd door: KP Adviseurs BV
Telefoonnummer: +31 348 47 80 50
Projectnummer: 220194-E02
Datum notitie: 20 oktober 2022 (versie 2)

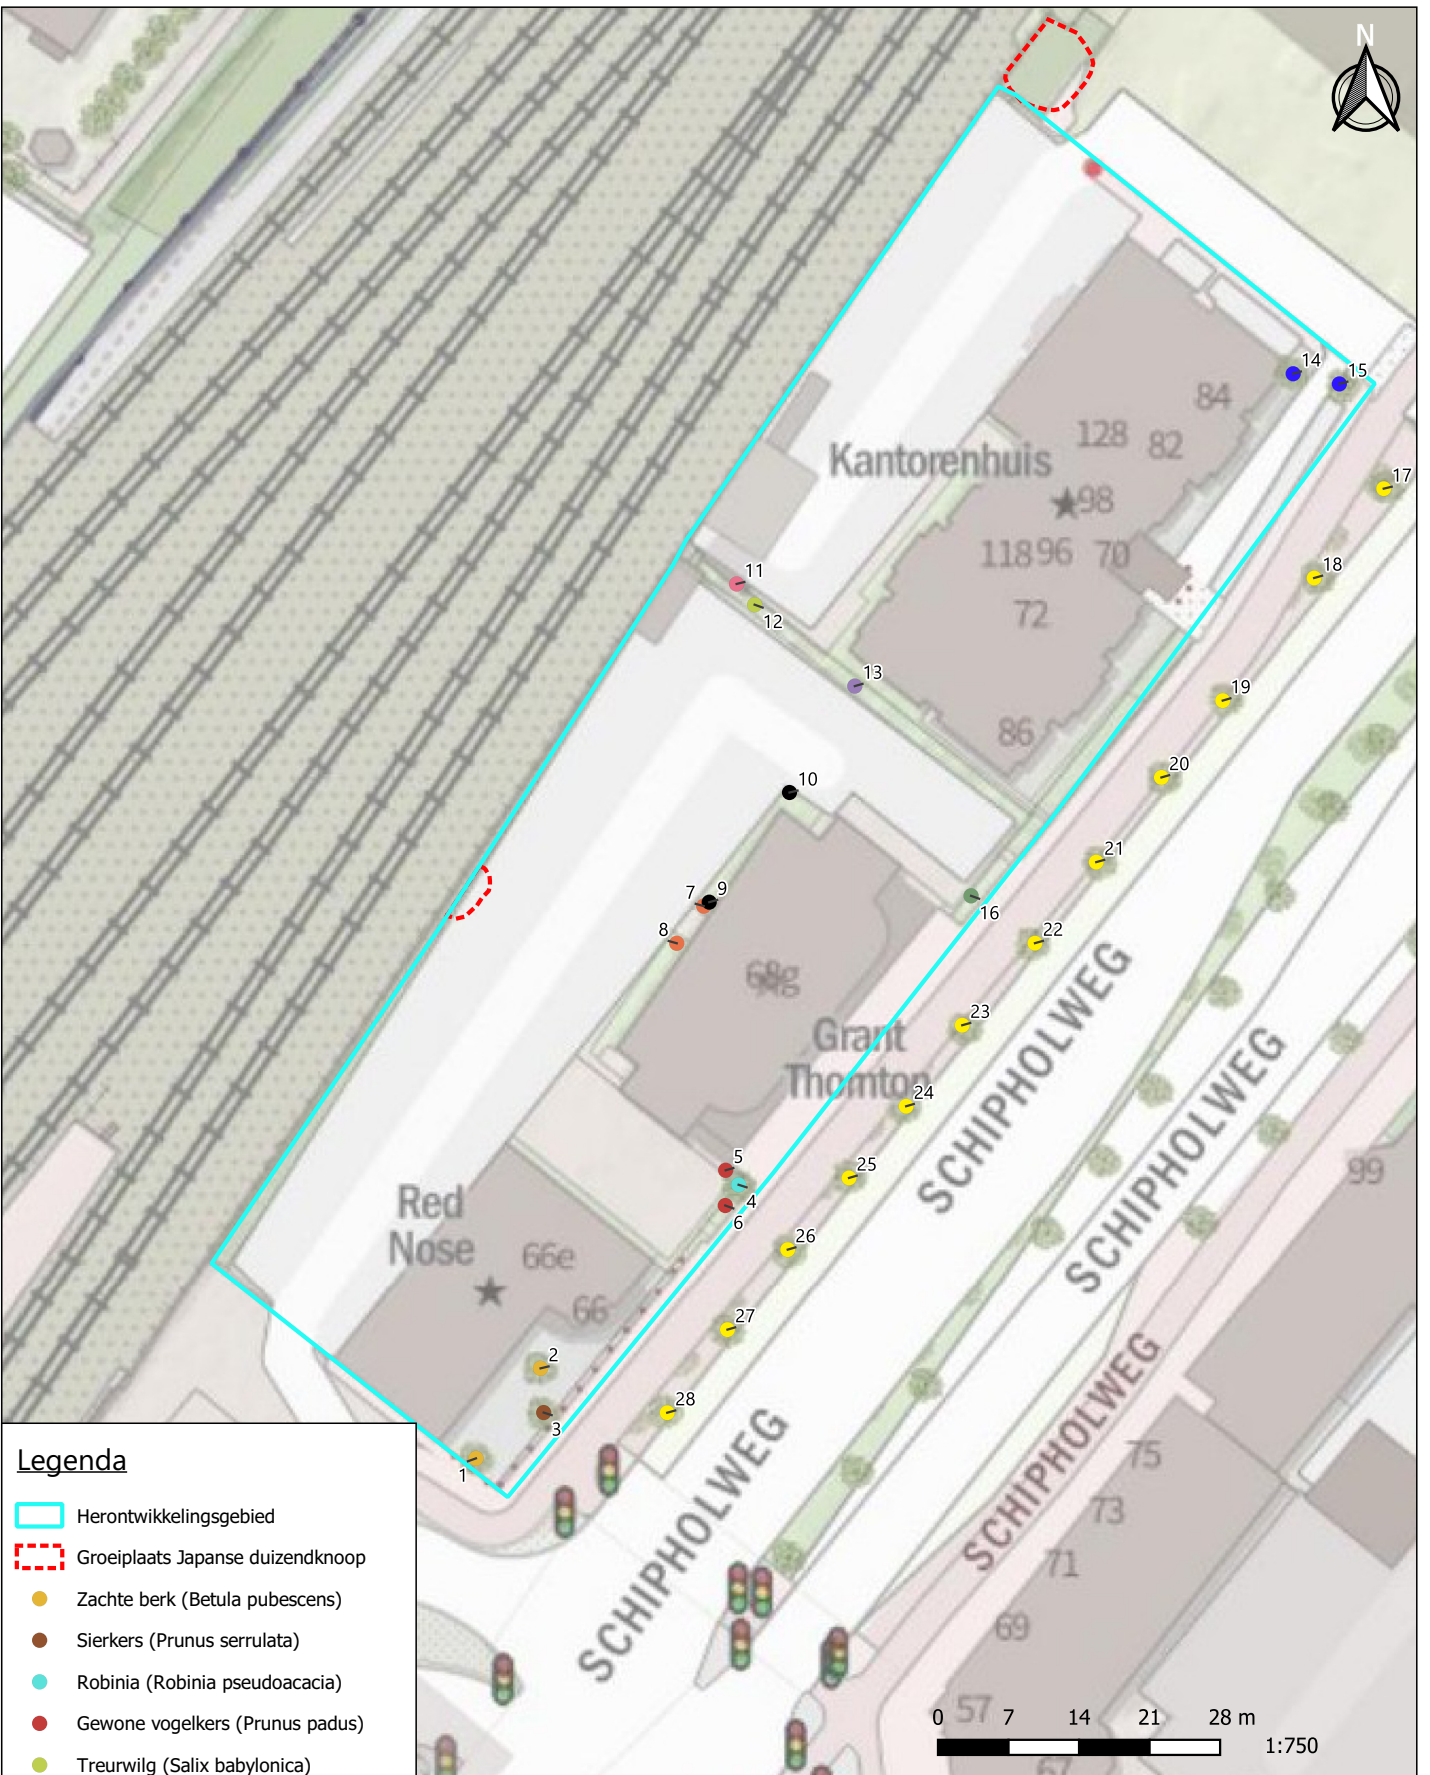
OVERZICHTSTEKENING

Binnen en nabij het plangebied zijn twee groeiplaatsen van de Japanse Duizendknoop aangetroffen. Eén groeiplaats bevindt zich binnen het plangebied in de berm tussen de keerwand en de parkeerplaats, ter hoogte van Schipholweg 68. De andere groeiplaats bevindt zich buiten het plangebied, tevens langs de keerwand, ten noorden van de parkeerplaats van de Schipholweg 70-128. De planten ter plaatse van de groeiplaatsen zijn circa 2 tot 3 meter hoog. De groeiplaatsen zijn opgenomen in de overzichtstekening in bijlage 1.

Ter plaatse en nabij het plangebied zijn twee groeiplaatsen van de Japanse duizendknoop aangetroffen. Op dit moment geldt er enkel een verbod op het verhandelen/verplaatsen van (grond met) de Japanse duizendknoop, niet op het bezit ervan. Het betreft een invasieve exoot die andere planten verdringt en schade kan veroorzaken aan (oude) fundatie en riolering. De plant kan een belemmering vormen voor eventuele bouwwerkzaamheden op de groeiplaatsen. Verspreiding van de plant is te voorkomen door geen grondroerende werkzaamheden te verrichten ter plaatse en rondom de groeiplaats (houd hiervoor een straal van circa 3 meter aan). De te nemen maatregelen zijn afhankelijk van lokaal beleid en de voorgenomen herinrichtingsplannen. Indien is voorgenomen om ter plaatse graaf- en/of bouwwerkzaamheden te verrichten dan wordt aanbevolen om de groeiplaats(en) (en 3 meter bufferzone) tot maximaal de grondwaterstand separaat te ontgraven en de grond thermisch te laten reinigen. Geadviseerd wordt om dit af te stemmen met de landschapsarchitect en/of de stadsecoloog van de gemeente Leiden. Daarnaast wordt geadviseerd om deze 'saneringswerkzaamheden' uit te laten voeren door een daartoe gespecialiseerde hovenier/aannemer.
