## **RAPPORTAGE**

### **Bomen Effect Analyse bij 30 bomen in de Lammenschansdriehoek Leiden**

313.5526

23 maart 2022

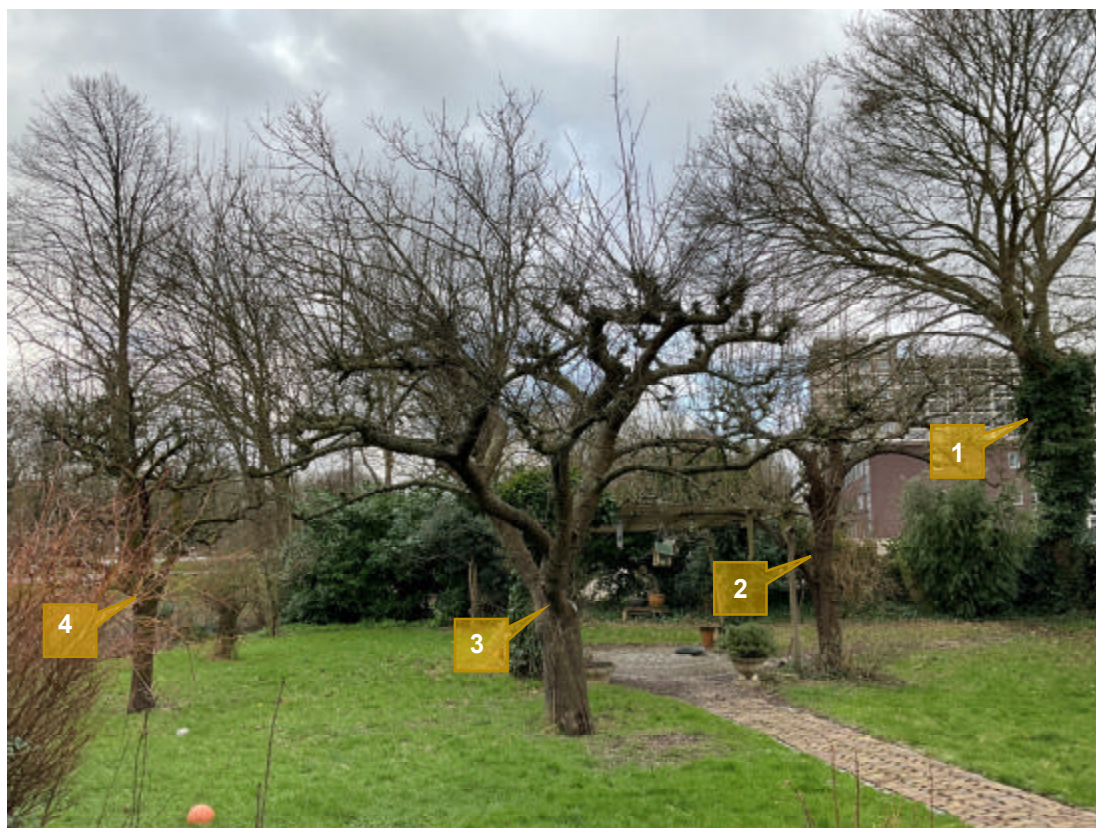
Op basis van de inventarisatie blijkt dat er binnen het projectgebied vier bomen staan die op basis van de criteria van gemeente Leiden waardevol zijn. Dit betreft een volwassen veldesdoorn, twee perenbomen en een appelboom met een geschatte leeftijd van meer dan 50 jaar (zie foto 1). In het ecologisch register van de gemeente Leiden scoren deze boomsoorten een 3 of meer. De combinatie van deze score met een leeftijd van meer dan 50 jaar betekent dat deze bomen waardevol zijn. Deze vier bomen staan in een privétuin van Kanaalweg 177. De overige 26 bomen in het projectgebied zijn jonger dan 50 jaar en zijn qua boomsoort niet zeldzaam. Deze 26 bomen zijn volgens de criteria van de gemeente Leiden daarom niet waardevol te noemen.

Foto 1: Beeld van waardevolle bomen met boomnummer 1 t/m 4 in de tuin van Kanaalweg 177.

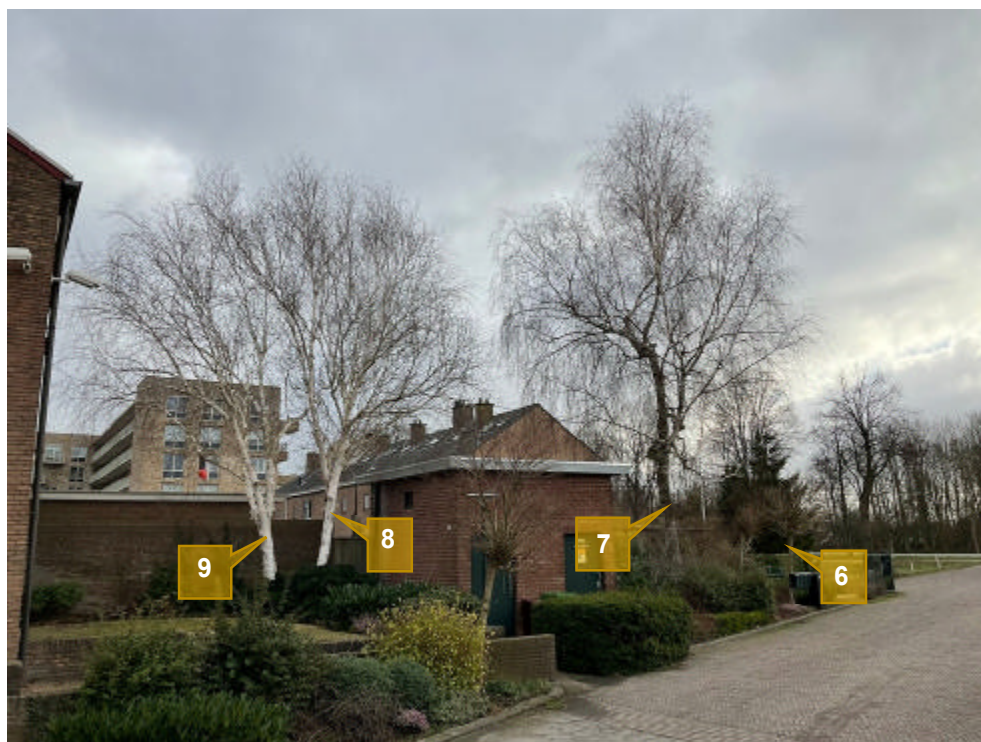
Foto 2: Beeld van bomen ter hoogte van de ingang van aannemersbedrijf Schouls.

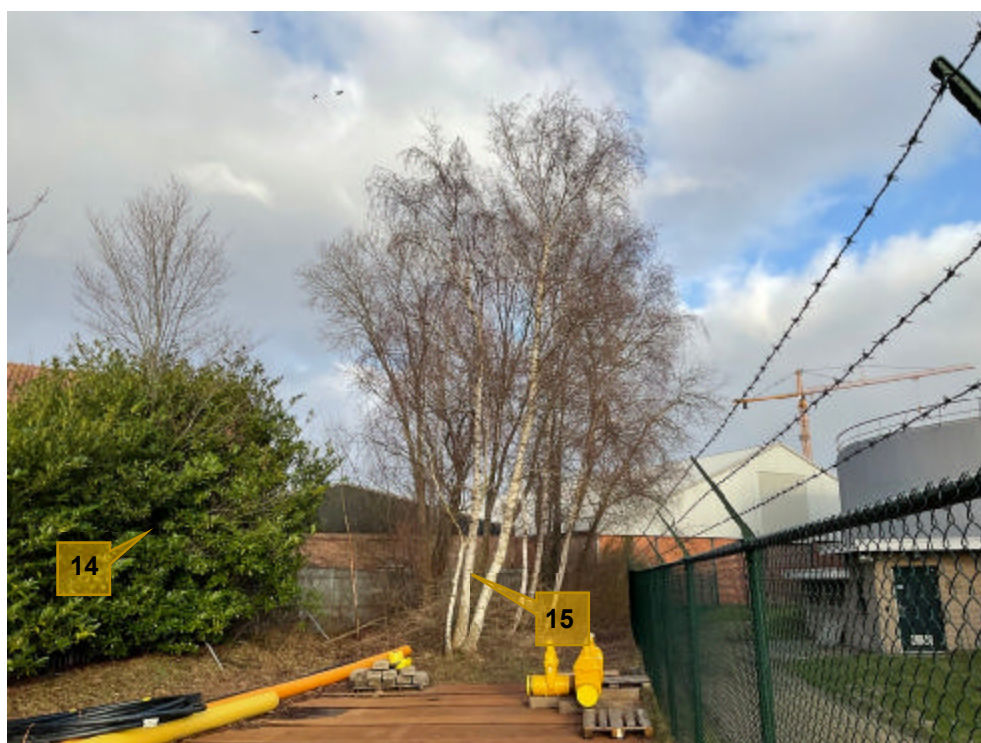
Foto 3: Beeld van boomgroep met boomnummer 14- 25 op terrein van Dunea Duin en Water.

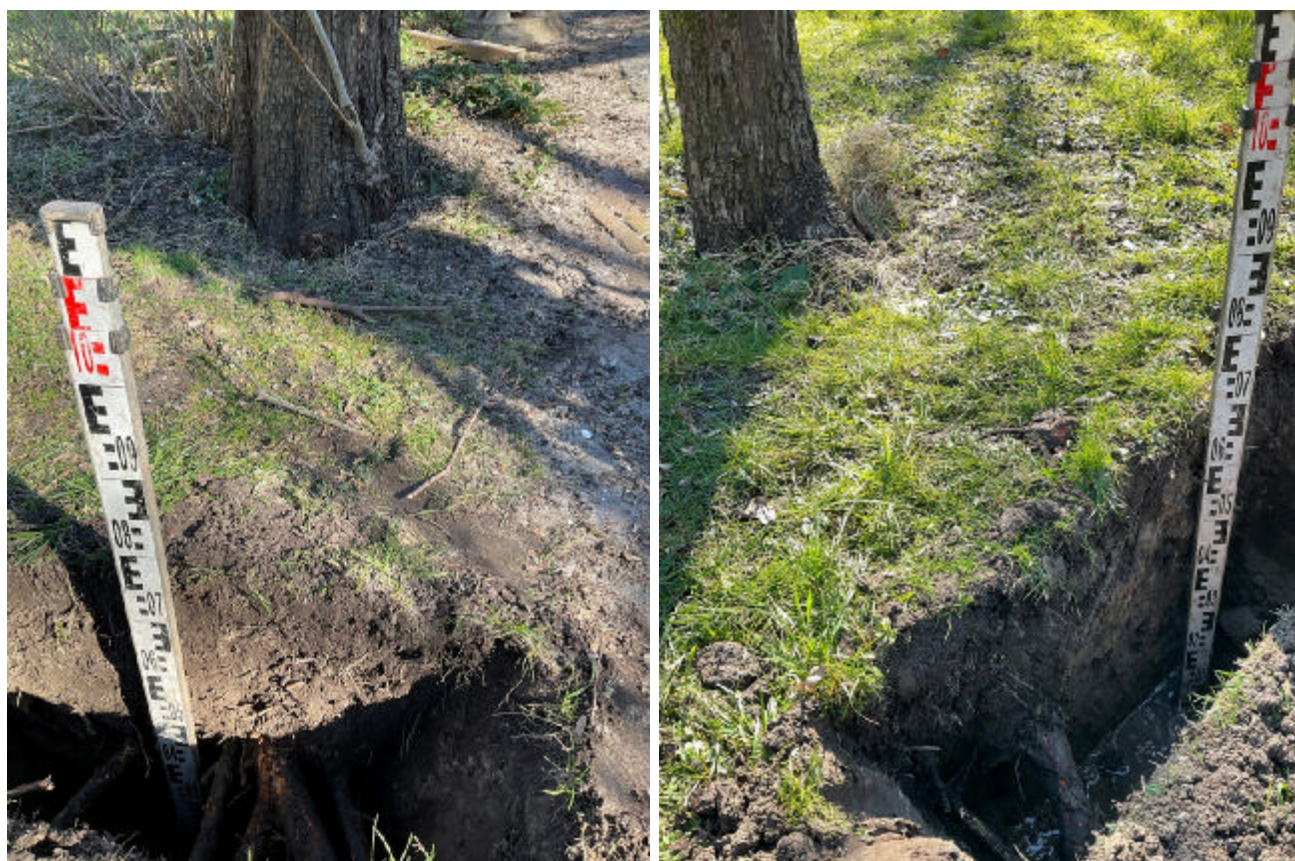
**Tabel 4: Opbouw bodemprofiel en beworteling bij de peer met boomnummer 2 (zie foto 4 op pagina 11).**

**Tabel 5: Opbouw bodemprofiel en beworteling bij de peer met boomnummer 4 (zie foto 5).**

**Foto 4 en 5: Beeld van bodem- en bewortelingsprofiel ter hoogte van de peer met boomnummer 2 (links) en peer met boomnummer 4 (rechts).**

- De peer met boomnummer 2 voorbereiden door middel van voor groeiseizoen 2022 de verplantkluit van circa 2,0 x 2,0 m rond te graven (7 maal de stamdiameter);

- De peer met boomnummer 4 voorbereiden door middel van voor groeiseizoen 2022 de verplantkluit van circa 1,5 x 1,5 m rond te graven (7 maal de stamdiameter);
