# Boom Effect Analyse

**Fietsbrug over de Dokter Lelylaan in Leiden**

projectnummer 0469212.100  
concept revisie 01  
16 december 2021

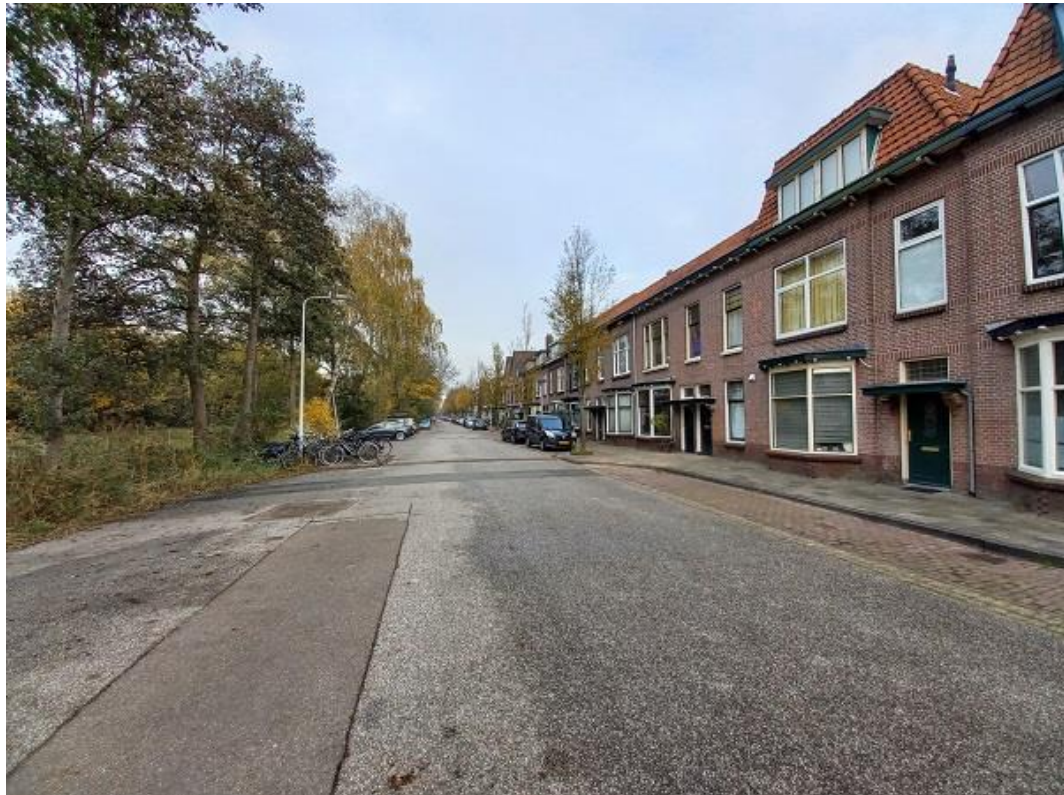
Figuur 3.1. Impressie van deelgebied 1.

Binnen deelgebied 1 zijn 51 bomen geïnterviewd en beoordeeld. Dit betreft bomen van verschillende geslachten maar de meest aangetroffen geslachten zijn esdoorn en haagbeuk. In de huidige situatie zijn bovengronds geen beperkingen in de groeiruimte. In de groenstrook langs de watergang betreft het grote volwassen bomen met grote kronen. In het trottoir langs de rijbaan betreft het allemaal halfwas haagbeuken. Deze haagbeuken hebben verhoudingsgewijs smalle kronen maar dat hoort bij deze soort en cultivar.

De groenstrook tussen de rijbaan en de watergang varieert in breedte van 2 meter in het zuidelijk deel tot 6 meter verder naar het noorden. Naast de hier aanwezige bomen worden in de groenstrook ook nog enkele struiken aangetroffen.

De haagbeuken staan allemaal in zeer kleine boomspiegels in het trottoir. Door de gekozen cultivar kunnen de kronen van de haagbeuken vrijuit groeien.

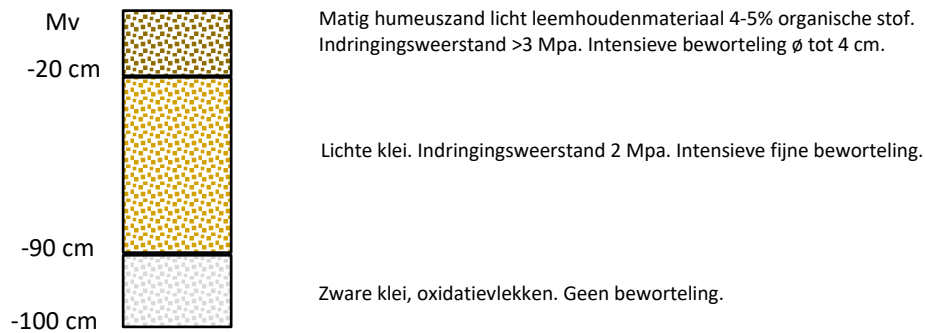
*Figuur 3.3. Schematische weergave van de profielopbouw binnen deelgebied 1.*

De profielopbouw in de groenstrook binnen deelgebied 1 is nagenoeg homogeen en wordt in Figuur 3.4 weergegeven.

De meeste beworteling van de bomen die in de groenstrook staan (bomen 1 t/m 41) bevindt zich in de groenstrook. Aan de westzijde wordt de groenstrook begrenst door een watergang. Hierin is geen beworteling aanwezig. De oostzijde van de groenstrook wordt begrenst door een rijbaan met een asfaltverharding. Hierdoor is de kans dat zich (veel) beworteling in de rijbaan bevindt zeer gering.

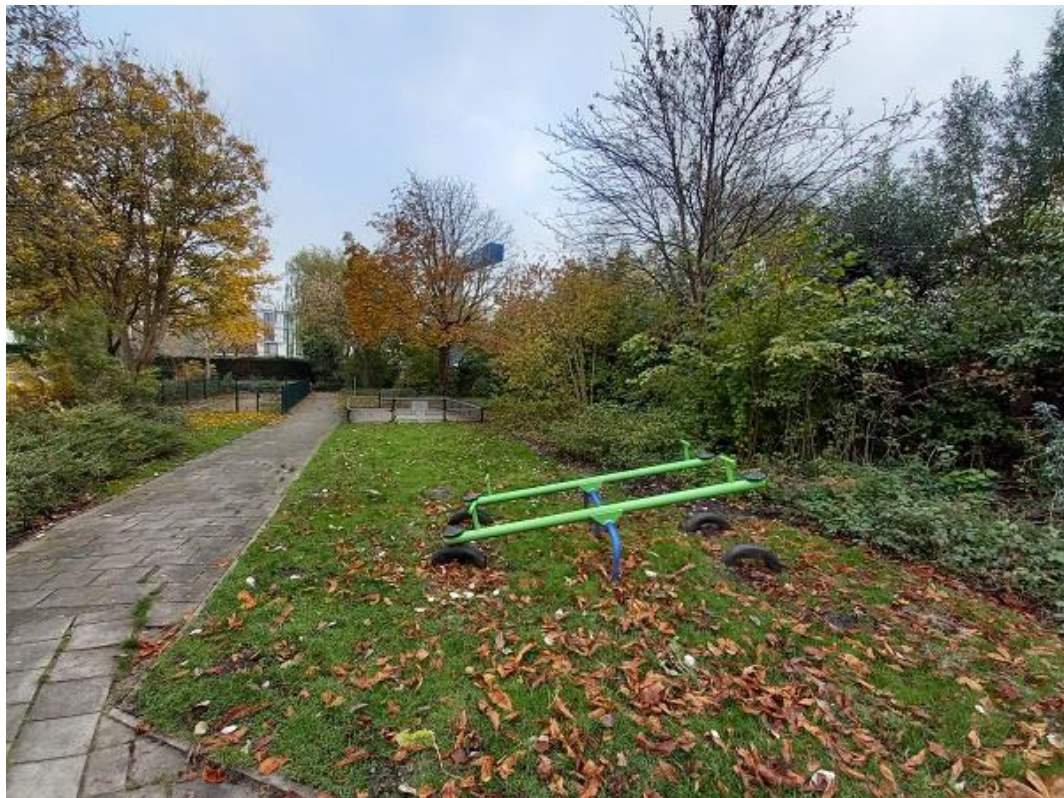
Figuur 3.4. Impressie van deelgebied 2.

Binnen deelgebied 2 zijn 3 boomsoorten beoordeeld. Dit betreft witte paardenkastanjes, (knot)wilgen en meelbessen.

De kastanjes en de meelbessen staan in een kleine parkachtige omgeving. Tussen deze bomen zijn speelplaatsen voor kinderen ingericht. De knotwilgen maken allemaal deel uit van een geluidswal langs de Dokter Lelylaan en de treurwilg staat in een groenvak met sneeuwbesen. Bovengronds zijn er geen beperkingen in de beschikbare groeirimte. Hierbij dient wel te worden opgemerkt dat de schietwilgen allemaal als knotboom worden beheerd en de treurwilg gekandelaberd is.

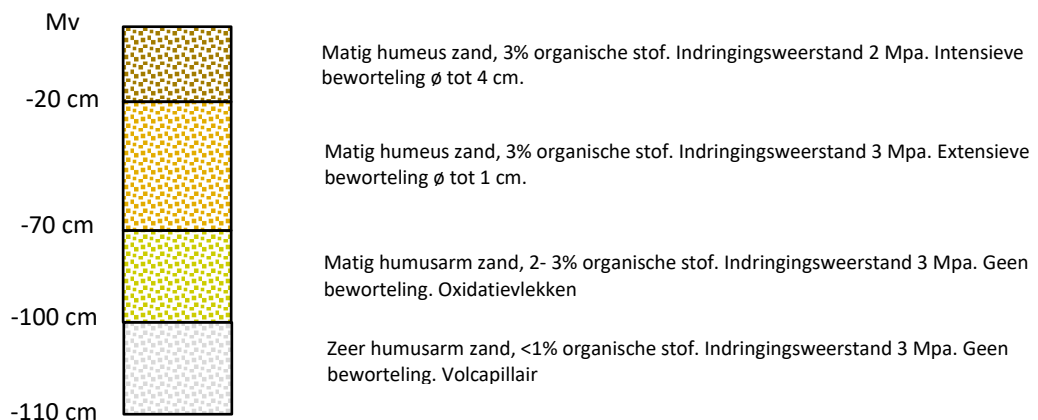
*Figuur 3.6. Schematische weergave van de profielopbouw in het parkje nabij de bomen 69 t/m 79 (deelgebied 2).*

De profielopbouw in de groenstrook binnen deelgebied 2 is nagenoeg homogeen en wordt in Figuur 3.6 weergegeven.

Op een diepte van -110 cm onder het maaiveld is grondwater aangetroffen (11-12-2021).
