# lang leven de bomen

**Amaliaplein Leiderdorp**

Groentoets

Projectnummer: PFBV17.HO.050 F

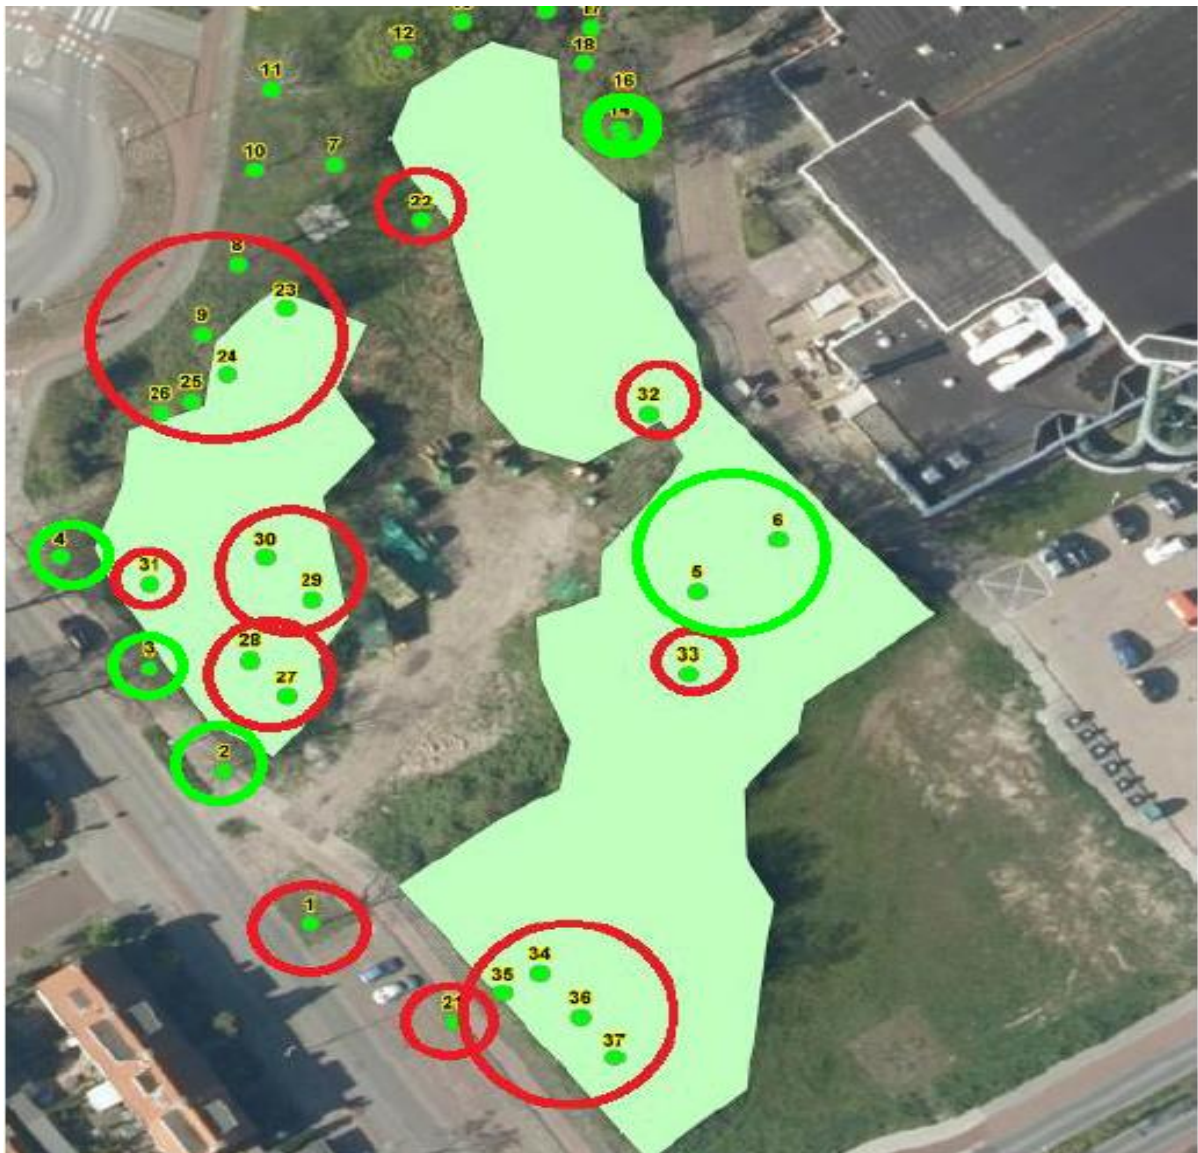
- 4 stuks (laan)bomen kapvergunningsgrens (>15 cm): 3 essen, en 1 linde. Kwaliteit: redelijk tot goed;
- 16 stuks opslag en bosplantsoen kapvergunningsgrens (>15 cm): boomnummers 22-37. Kwaliteit: matig-slecht;
- 3000m<sup>2</sup> struikgewas en bosplantsoen. Kwaliteit: matig;
- 3250m<sup>2</sup> aanwezige ruwe gras. Kwaliteit: matig.

**Figuur 5: Overzicht te verwijderen bomen (rode cirkels) en te behouden bomen (groene cirkels)**

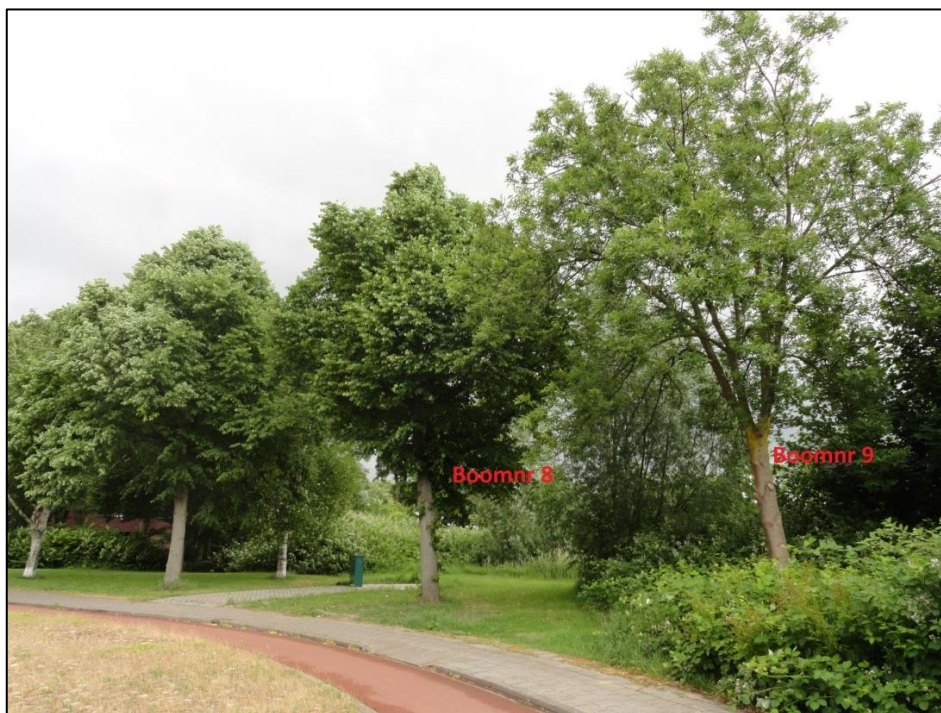
- Aan de kant van de rotonde Ericalaan/Hoogmadeseweg staan diverse bomen. Onder andere 1 es en 1 linde zijn niet terug te zien in het ontwerp en zullen worden gekapt. De conditie van de es is matig tot redelijk. De conditie van de linde is goed, maar de boom heeft een aantasting aan de stamvoet. Hierdoor is de boom als attentieboom bestempeld (vormt binnen 1 jaar geen risico, jaarlijkse controle om het verloop van de aantasting te kunnen monitoren). De overige bomen aan deze zijde vallen net buiten het projectgebied.

***Figuur 6: Aanblik vanaf rotonde. De 2 bomen rechts komen in het huidige plan te vervallen***

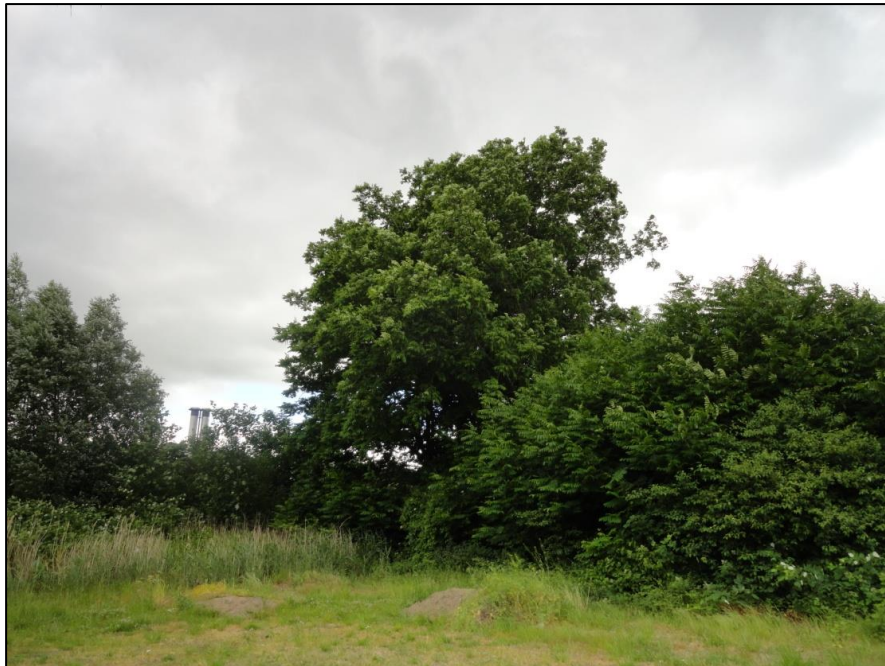
- Midden op het terrein, tegen de kant van Sportcentrum De Does, staan 2 vleugelnoten (*Pterocarya fraxinifolia*). Deze bomen zijn meegenomen in het ontwerp en dienen te worden behouden. De conditie van de bomen is goed. De bomen hebben een goede toekomstverwachting (>15 jaar).

**Figuur 7: De hoge bomen zijn de vleugelnuten die worden gehandhaafd. Zeer dichte onder begroeiing.**
