Datum : 24 mei 2024  
Opsteller : Dhr. J. den Houdijker  
Betreft : Notitie dakpanneninspectie Herenweg 151, Noordwijk

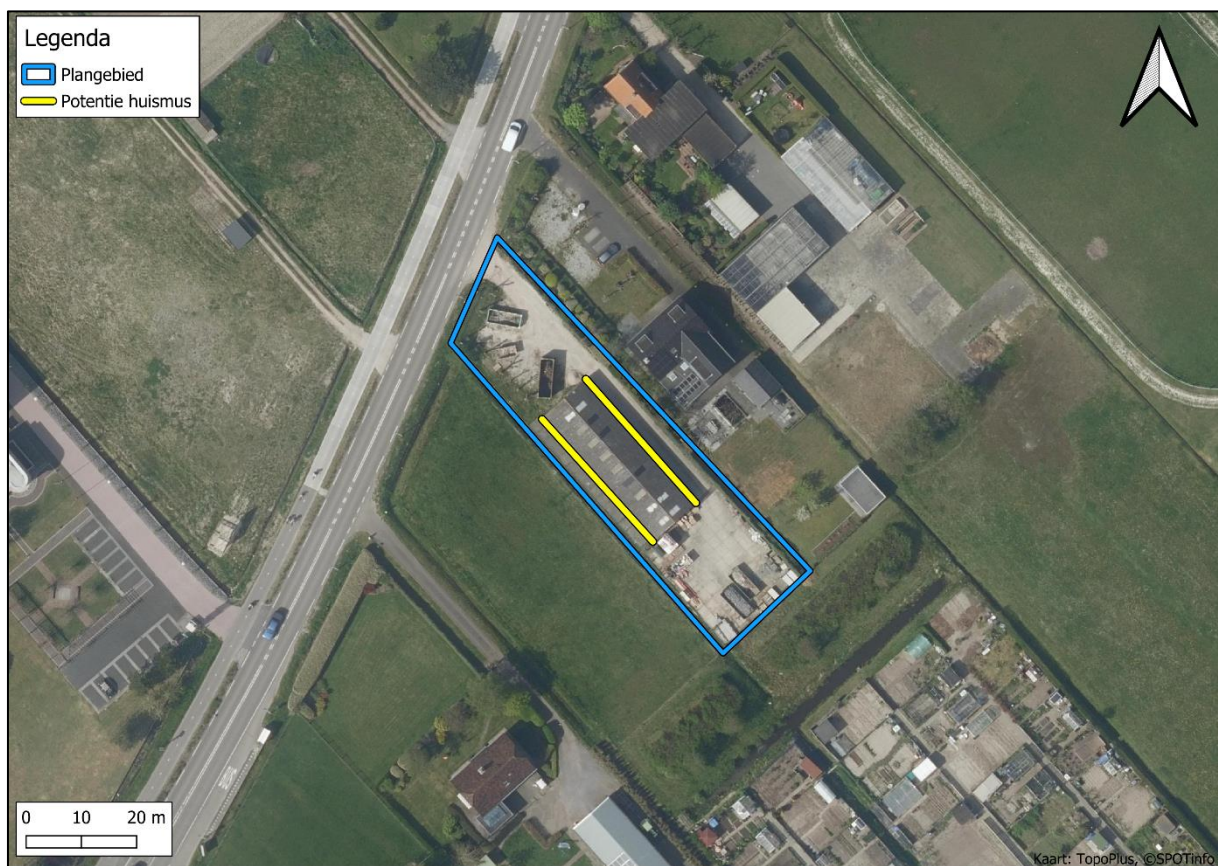
Figuur 1: Het plangebied met daarin de potentie voor huismussen.

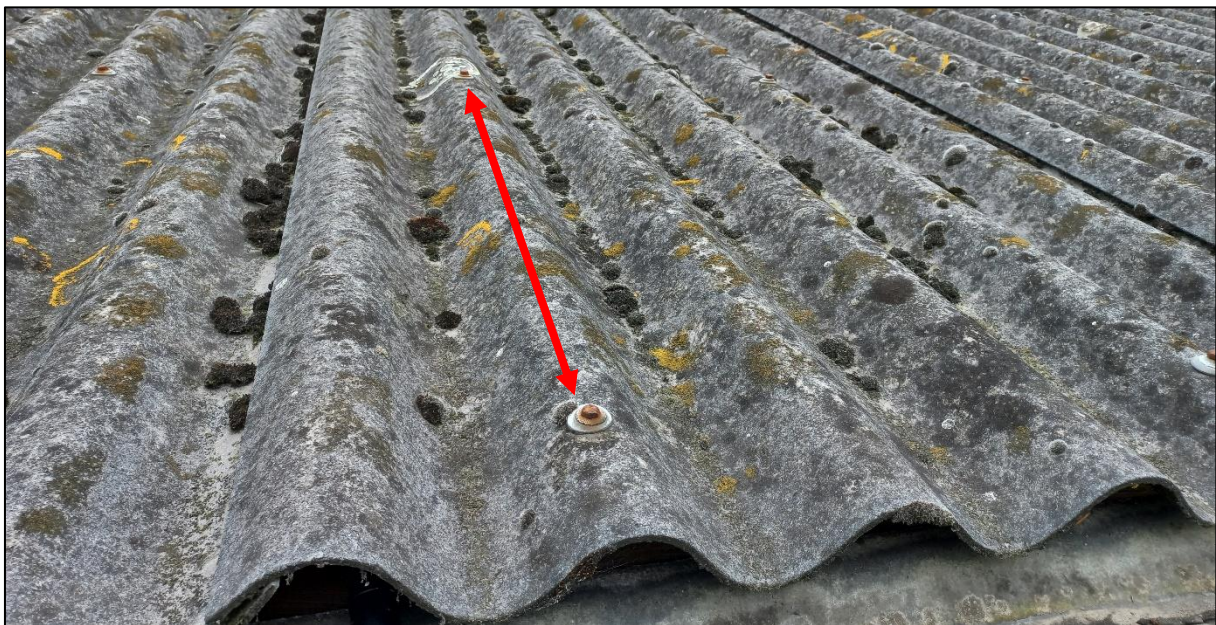
Op 24 mei 2024 is een veldbezoek uitgevoerd door deskundig ecooloog van IDDS. Hierbij is met behulp van een endoscoop en zaklamp gekeken naar de aanwezigheid van huismusnesten of resten daarvan. Bij de inspectie is gebleken dat de ruimte onder de dakplaten zeer groot is. Zo bedraagt de ruimte tussen de dakdragende balken één meter (Figuur 2). De balken zelf zijn 20cm hoog (Figuur 3). Daardoor is onder de dakplaten, over de gehele lengte van het gebouw, een enorme open ruimte aanwezig van 1x0.2x.30m (de lengte van het gebouw). Dit zorgt ervoor dat huismussen elkaar onder de dakplaten kunnen zien, waardoor veel concurrentie ontstaan tussen individuen. Daarnaast vormt de ruimte ook geen veilige holte, zoals een nestkast of de krappe ruimte onder een dakpan. Dit maakt het geheel ongeschikt voor huismussen of andere vogelsoorten. Nesten of resten van nesten zijn niet aangetroffen onder de dakplaten.

*Figuur 2: De ruimte tussen de dragende balken bedraagt één meter (rode pijl).*

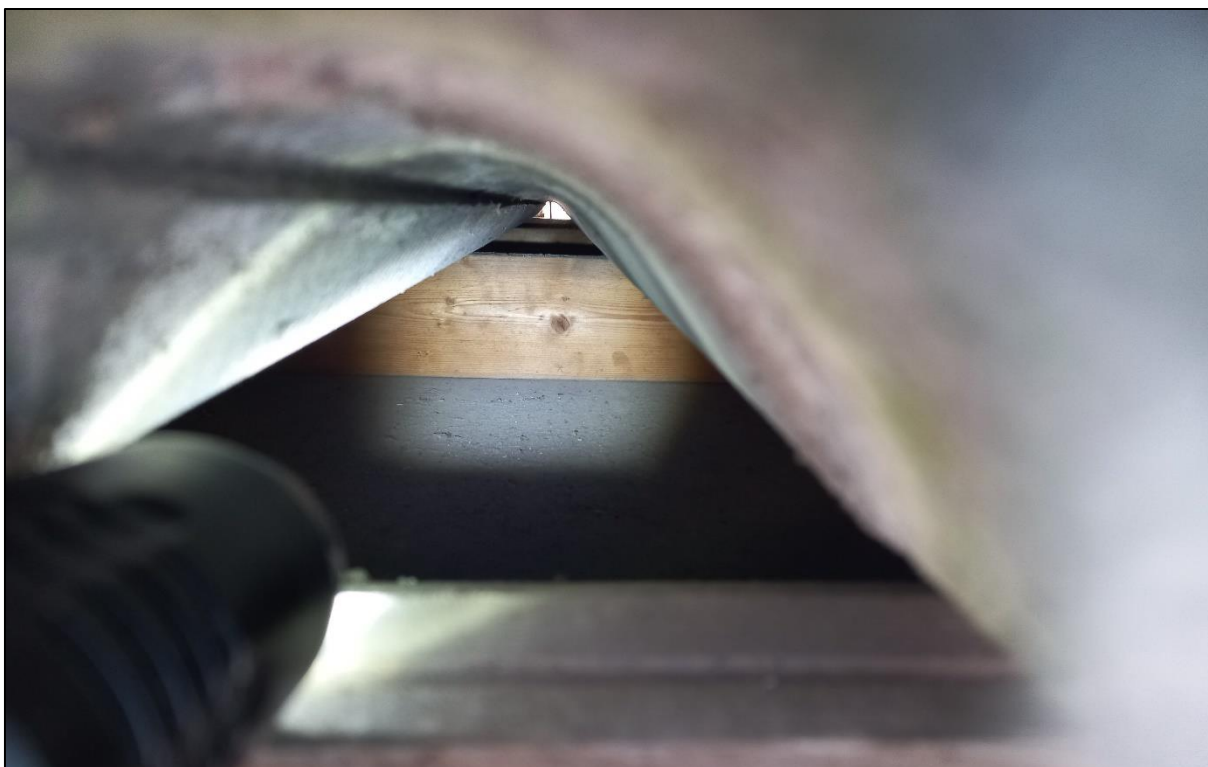
*Figuur 3: De dragende balken zijn 20 cm hoog.*

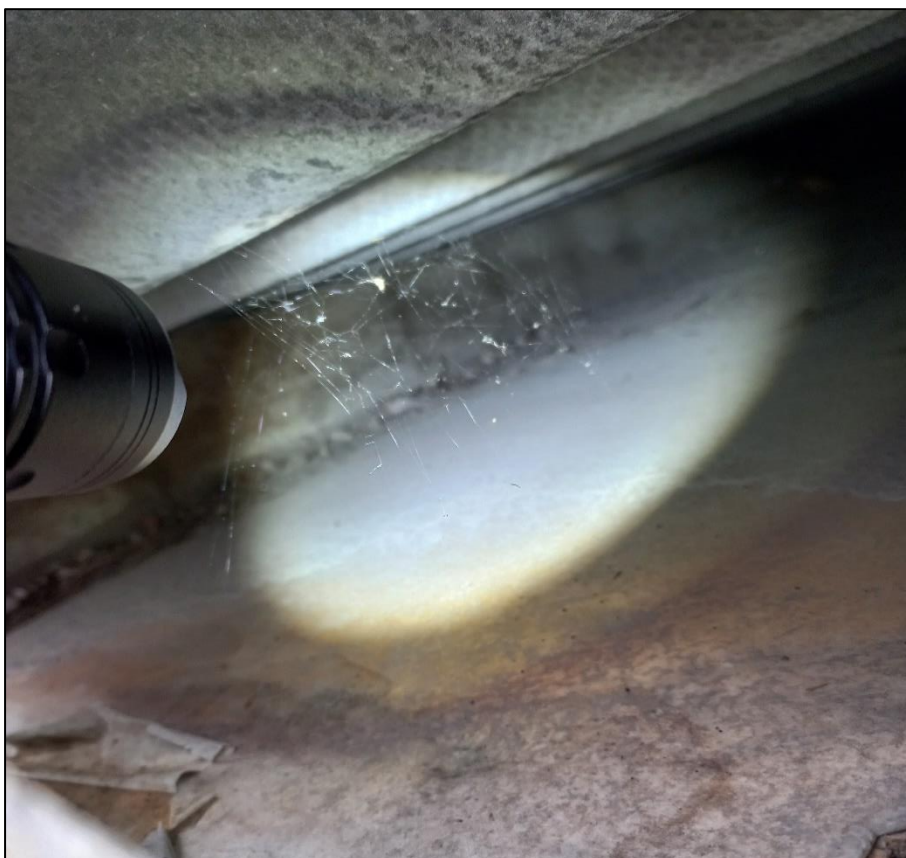
*Figuur 4: Onder de dakplaten is tussen de draagbalken een grote open ruimte aanwezig van 1x0.2x30m.*

Aangezien geen huismusnesten zijn aangetroffen, is vastgesteld dat het pand niet gebruikt wordt als nestplaats van huismussen. Middels een visuele inspectie is vastgesteld dat onder de dakplaten geen geschikte nestlocaties voor huismussen aanwezig is. Zodoende zijn vervolgstappen in het kader van huismussen niet aan de orde.
