WFM Bredeveld  
Achterweg 21, 2201AH Noordwijk

### **Illustratie peil bestaande schuur**

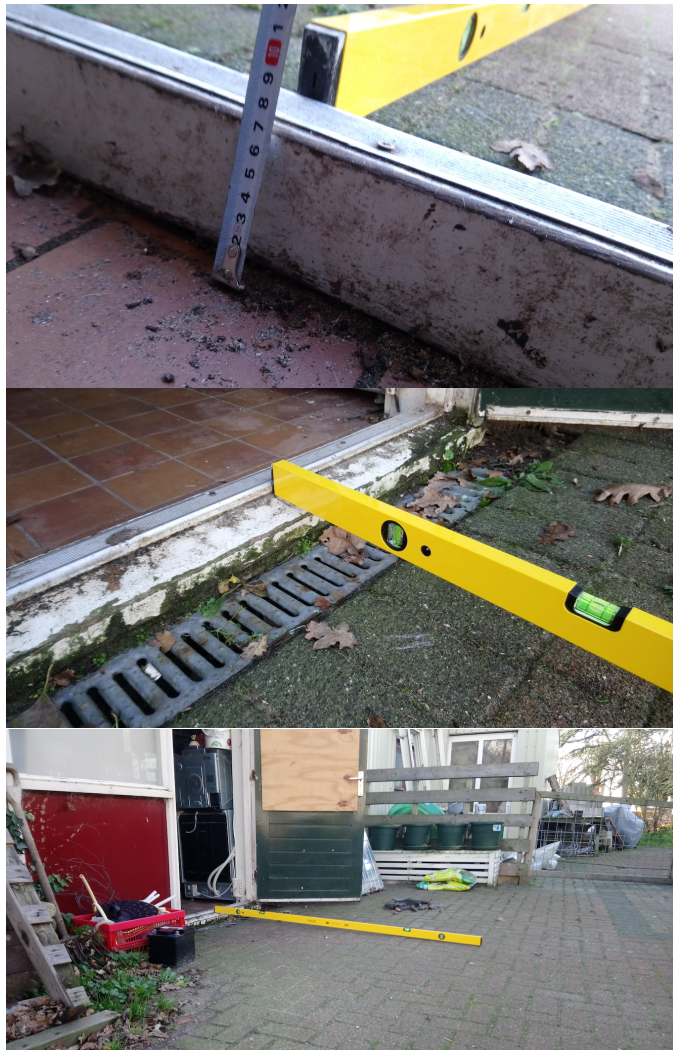
Foto 1: de vloer van de bestaande schuur ligt -50mm beneden maaiveld (peil)  
Foto 2 en 3 geven overzicht van de maaiveld en bestaande schuur.
