### Voorinventarisatie Antes Poortugaal

Betreft : Voorinventarisatie Antes Poortugaal  
Opdrachtgever : Parnassia Groep  
Contactpersoon : E. Ewalt  
Rapport/projectnummer : P211666/INV/MJH  
Datum afgifte : 18 februari 2022

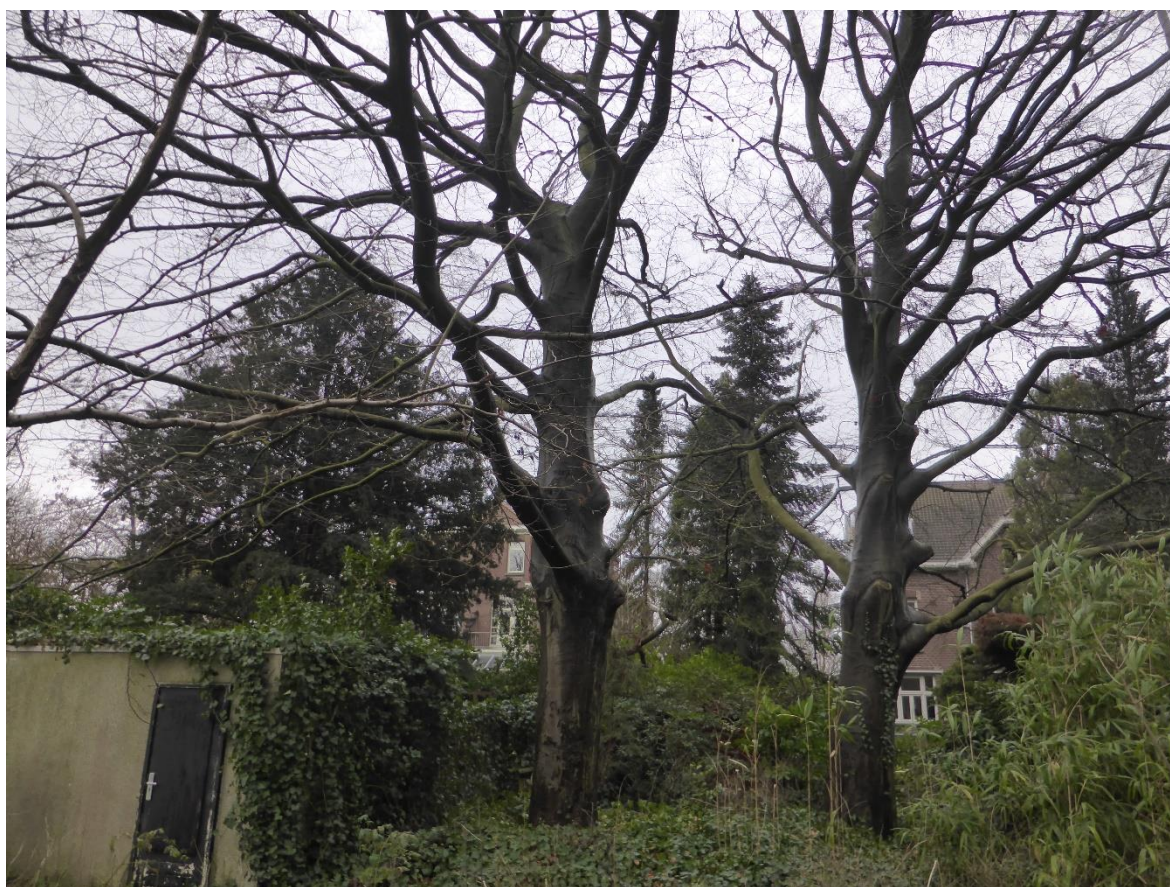
Afbeelding 6. Waardevolle beuken 1 en 2 in waardevol bosvak A

| Bosvak | Aantal | Boomnummer | Boomsoort | Boomsoort NL | Doorsnede in cm | Plantjaar geschat | opkroonhoogte | Boomhoogte in m | Kroonbreedte in m | Standplaats | Conditie | Toekomstverwachting | Kwaliteit | Verplantbaarheid | Stamvoet | Stam | Kroon | Maatregelen | Waardering | Handhaving | Opmerkingen | |
|---|---|---|---|---|---|---|---|---|---|---|---|---|---|---|---|---|---|---|---|---|---|---|
| A | | 1 | Fagus sylvatica | gewone beuk | 80 | 1920 | 3 | 20 | 12 | Bosplantsoen | Verminderd | Goed | Redelijk | Slecht | Redelijk | Goed | Dood hout | Doodhoutsnoei Klimop verwijderen | Waardevol | Positief | | |
| A | | 2 | Fagus sylvatica | gewone beuk | 80 | 1920 | 3 | 20 | 12 | Bosplantsoen | Verminderd | Goed | Redelijk | Slecht | Redelijk | Goed | Dood hout | Doodhoutsnoei Klimop verwijderen | Waardevol | Positief | | |
