# Bomen Effect Analyse

## Planbeoordeling

Anna van Saksenweg, Vlaardingen

P22362

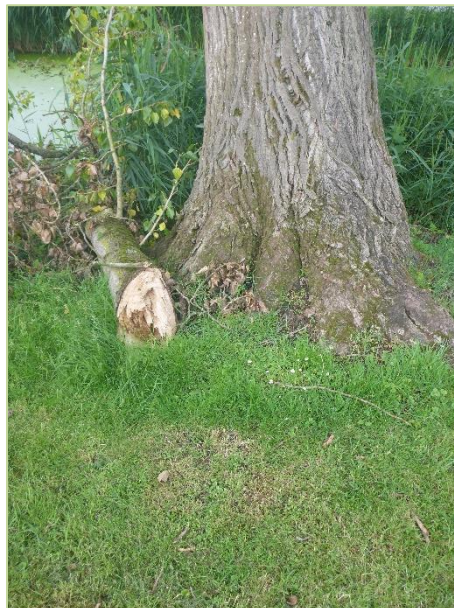
Bij 5 bomen wordt kroonreductie als veiligheidsmaatregel geadviseerd vanwege een onbalans in de verhouding tussen lengte en diameter van de takken (uitbuigende takken).

*Gebroken tak (onbalans in de verhouding tussen lengte en diameter takken).*

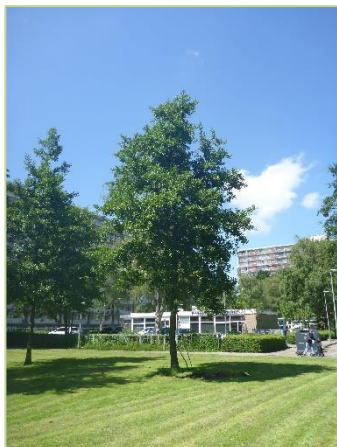
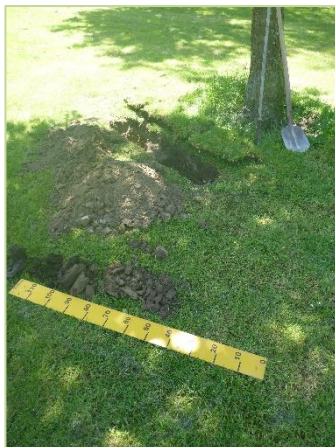
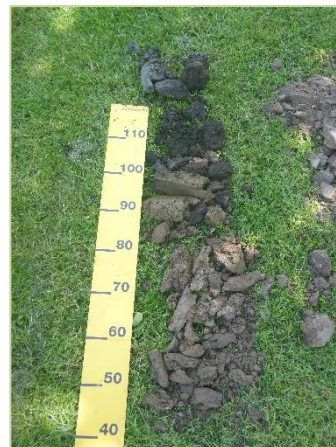
## Bodemprofiel 1

Boomsoort : *Alnus glutinosa*  
 Boomnummer : 103715  
 Locatie : 100 cm uit het hart van de stam aan de oostzijde  
 Datum : 9 juni 2022

Ondergronds onderzoek bij boom 103715.

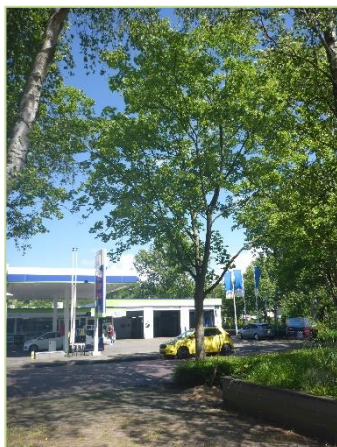
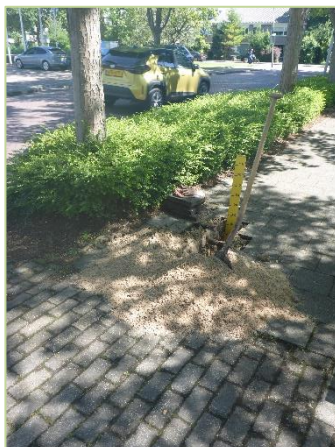
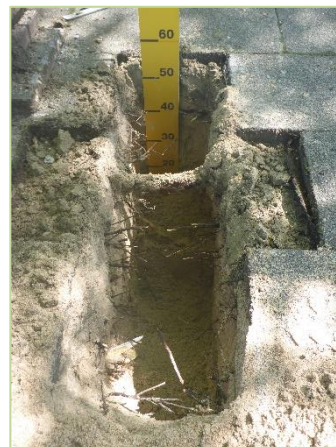
## Bodemprofiel 2

Boomsoort : *Acer pseudoplatanus*  
 Boomnummer : 84578  
 Locatie : 120 cm uit het hart van de stam aan de westzijde  
 Datum : 9 juni 2022

Ondergronds onderzoek bij boom 84578.

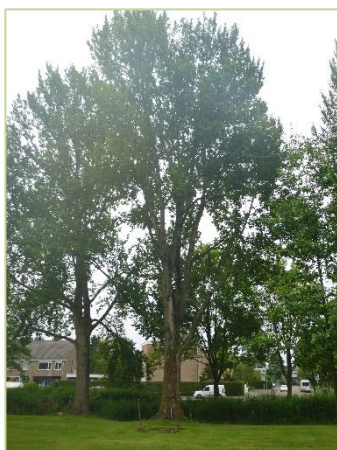
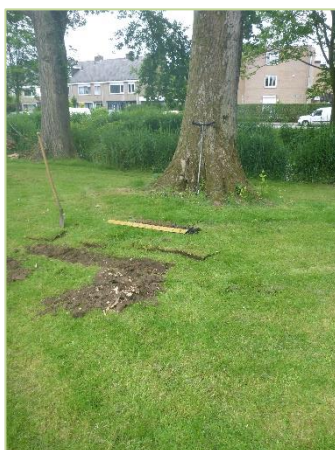
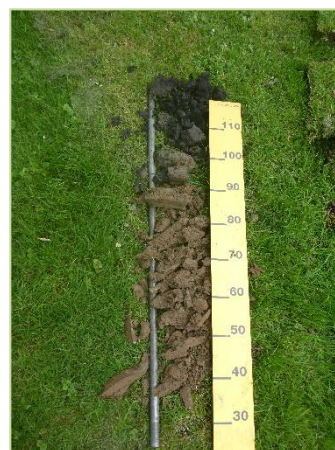
### Bodemprofiel 3

Boomsoort : *Populus trichocarpa*  
 Boomnummer : 84027  
 Locatie : 350 cm uit het hart van de stam aan de noordzijde  
 Datum : 10 juni 2022

Ondergronds onderzoek bij boom 84027.

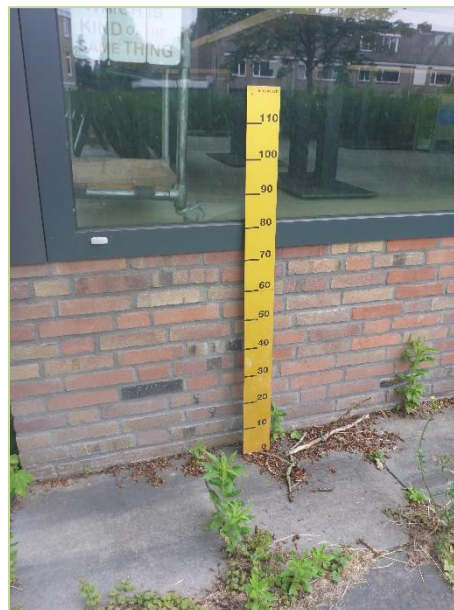
- **Ophogen van het maaiveld** om het terrein aan te vullen op de peilhoogte van de nieuwe fundering. Aan de zuidwestzijde van het huidige pand ligt de dorpelhoogte 70 cm boven het huidige maaiveld. Het nieuwe gebouw wordt op dezelfde peilhoogte gebouwd. Hierna zal de fundering aangevuld worden waarvoor een ophoging van 70 cm bij de bomen nodig is.

*Hoogteverschil bouwpeil ten opzichte van het huidige maaiveld.*
